**EVALUACIÓN DEL ESTADO DE SERVICIO DE LOS
PAVIMENTOS MEDIANTE EL MÉTODO PCI DE LAS
PRINCIPALES AVENIDAS DE LA CIUDAD DE CHOTA**

TESIS PARA OPTAR EL TÍTULO DE INGENIERO CIVIL

Presentado por: EDWIN JHON PÉREZ VÁSQUEZ

2022

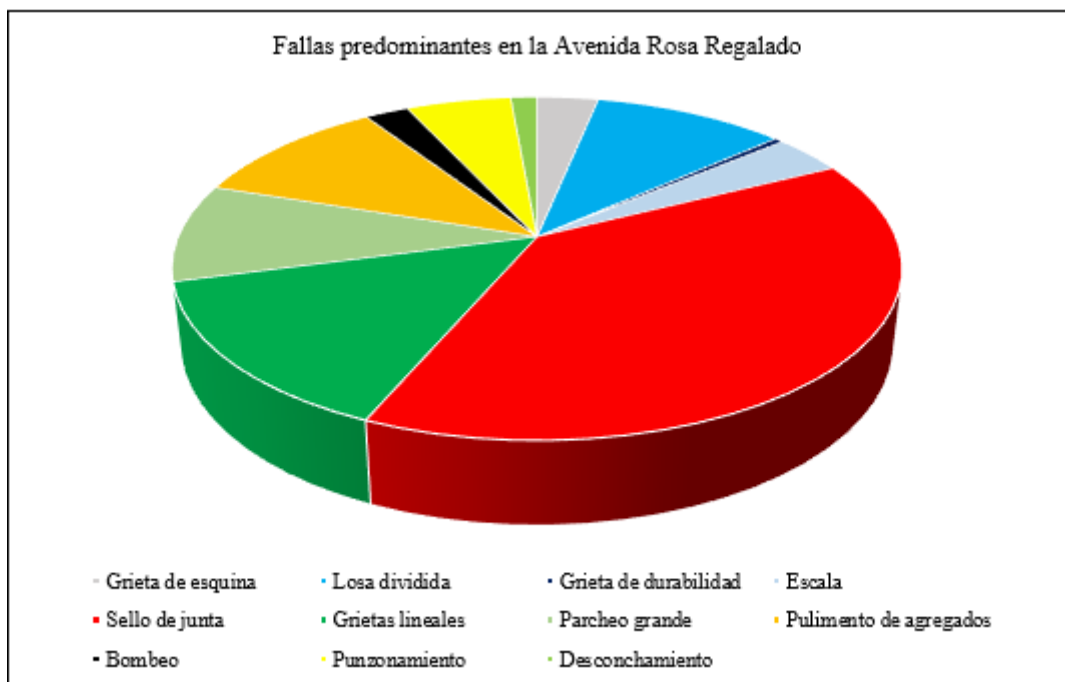
Fallas Predominantes en la Calzada de la Avenida Rosa Regalado

El índice PCI de la cuadra 1, de Rosa Regalado, se ha determinado para 40 paños, de dos losas, divididos en cuatro (4) unidades, las cuales tienen PCI promedio de 67.62, por tanto, el pavimento tiene buen estado, solo requiere mantenimiento periódico, no obstante, algunos paños de losa tienen PCI mínimos de 21, lo que indicaría un estado muy malo, que requiere rehabilitación, para garantizar un buen estado de servicio del pavimento de la cuadra 1 de Rosa Regalado.

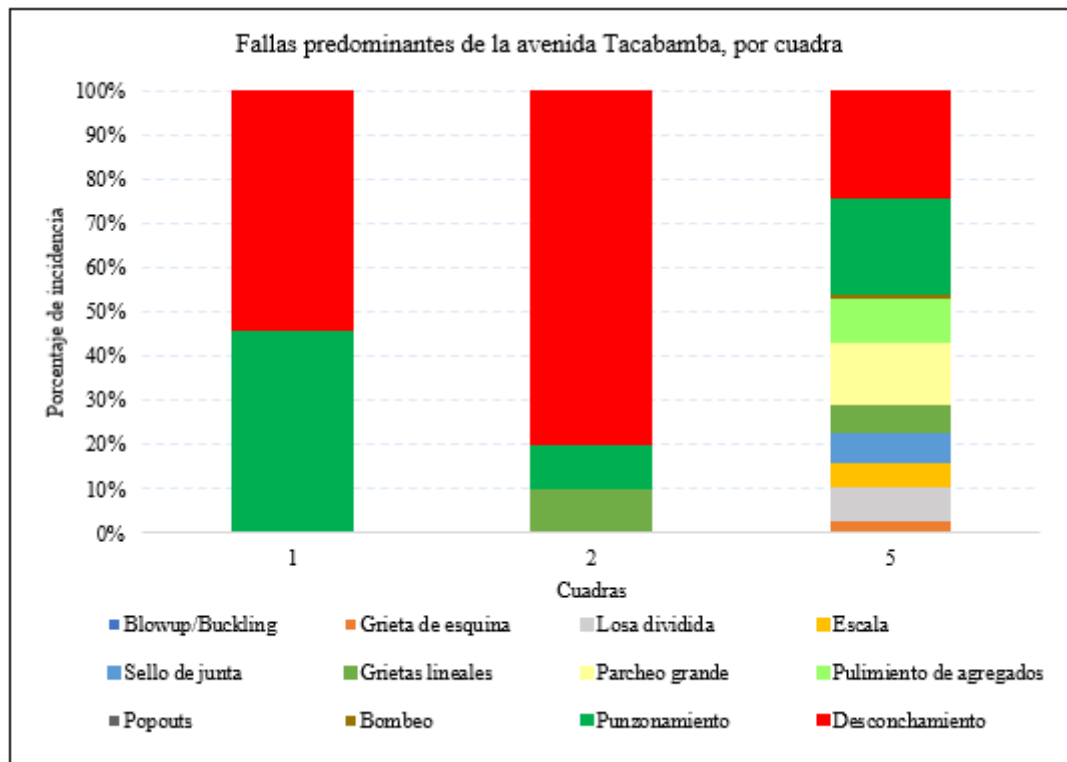
Fallas Predominantes por Cuadra de la Avenida Tacabamba

El índice PCI de la cuadra 1, de la avenida Tacabamba, se ha determinado para 13 paños, de una losa, agrupados en una unidad de muestra (N° 18), con un PCI promedio de 51.67, por tanto, el pavimento tiene estado regular, solo requiere mantenimiento periódico, no obstante, algunos paños de losa tienen PCI menor a 10, para las losas 341, 342, y 344, lo que indica que están en completo estado de deterioro (fallado), requieren ser reconstruidas, y las losas 351, 352 y 353, tienen PCI menor a 40, estado malo, por lo que es necesario rehabilitación, cambio parcial de las losas deterioradas, para garantizar un buen estado de servicio del pavimento de la cuadra 1 de la avenida Tacabamba. Siendo así, seis (6) de los 13 paños, de la cuadra 1 presentan estado de deterioro de malo ha fallado, por tanto, a pesar que en promedio el pavimento rígido de la cuadra tiene un estado regular, en conjunto requiere rehabilitación con el cambio total o parcial de las losas deterioradas.

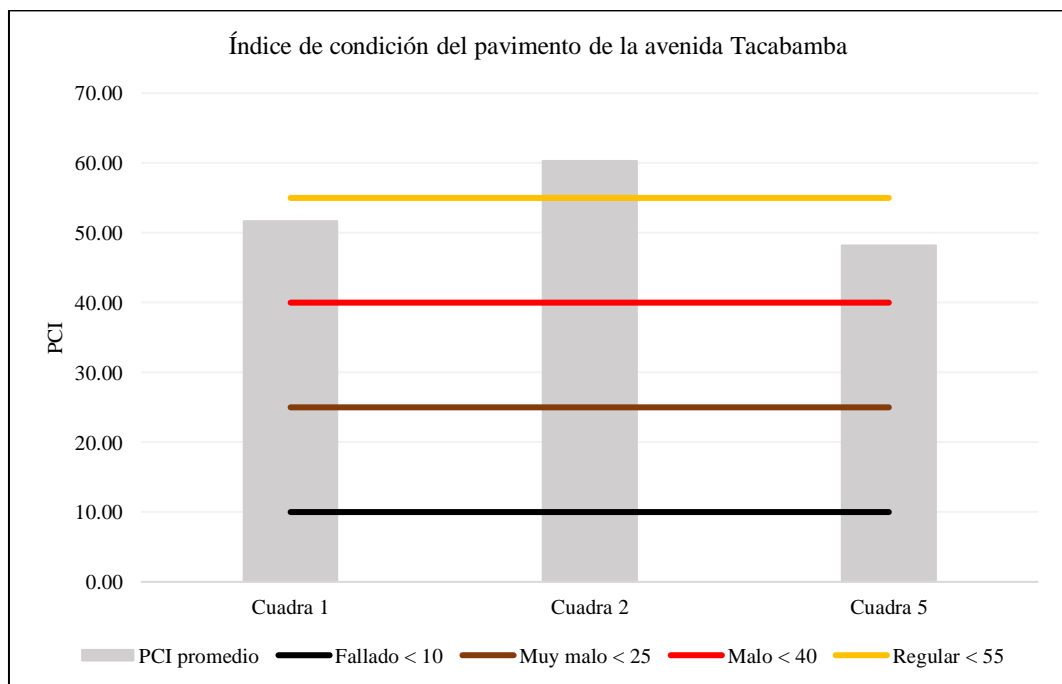
PCI de la Avenida Tacabamba

En promedio el pavimento rígido de la avenida Tacabamba, tiene PCI de 53.40, regular, no obstante, de las 353 losas, 82 están falladas, 24 están en muy mal estado, 56 están en mal estado y 26 están en estado regular, por tanto, 188 losas deben ser cambiadas total o parcialmente, siendo así más del 50% (53.26%) del pavimento rígido ha perdido su capacidad funcional y estructural, siendo más factible su reconstrucción total, con un nuevo diseño del pavimento rígido.
