EVALUACIÓN DEL DETERIORO PREMATURO DEL
PAVIMENTO RÍGIDO DE LA AV. MICAELA
BASTIDAS, CHOTA, 2019

TESIS PARA OPTAR EL TÍTULO DE INGENIERO CIVIL

ISAÍAS IRIGOÍN BARBOZA

2020

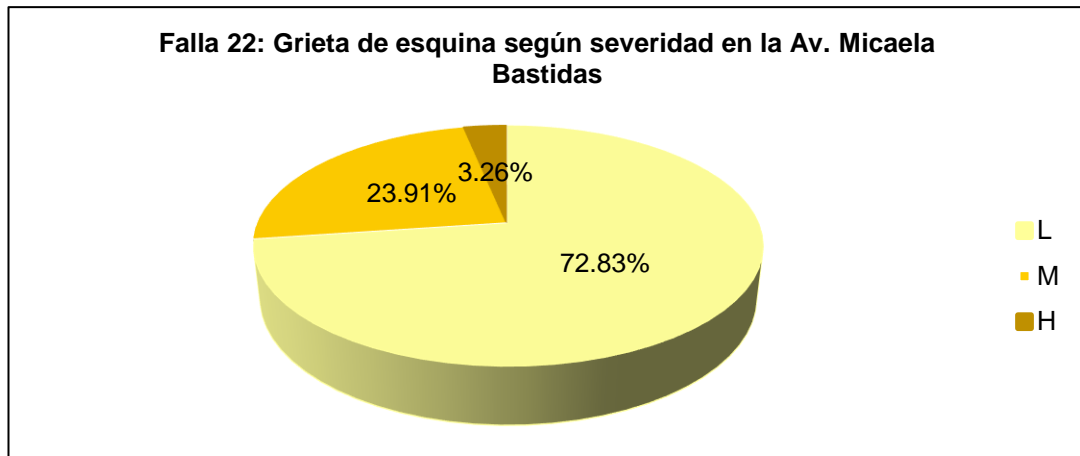
Falla 22: Grieta de esquina según severidad en la Av. Micaela Bastidas

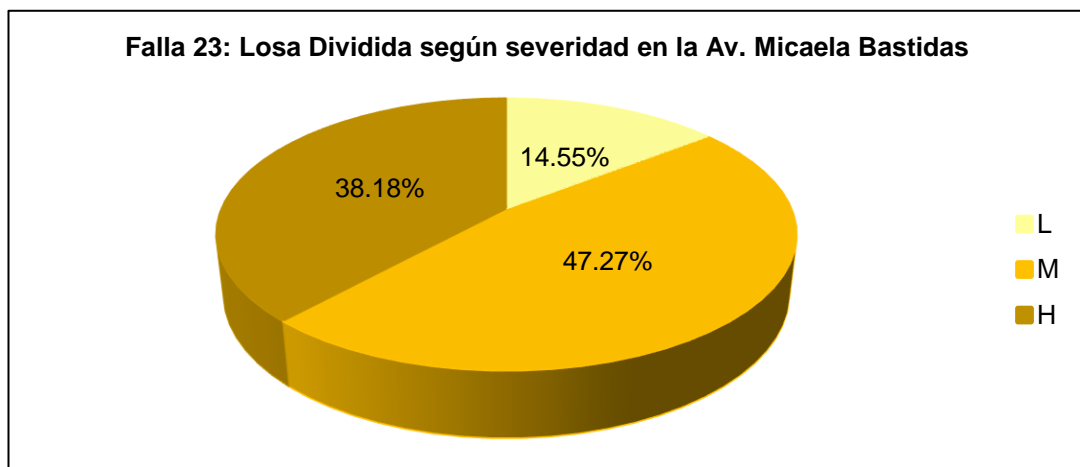
Falla 23: Losa dividida según severidad en la Av. Micaela Bastidas

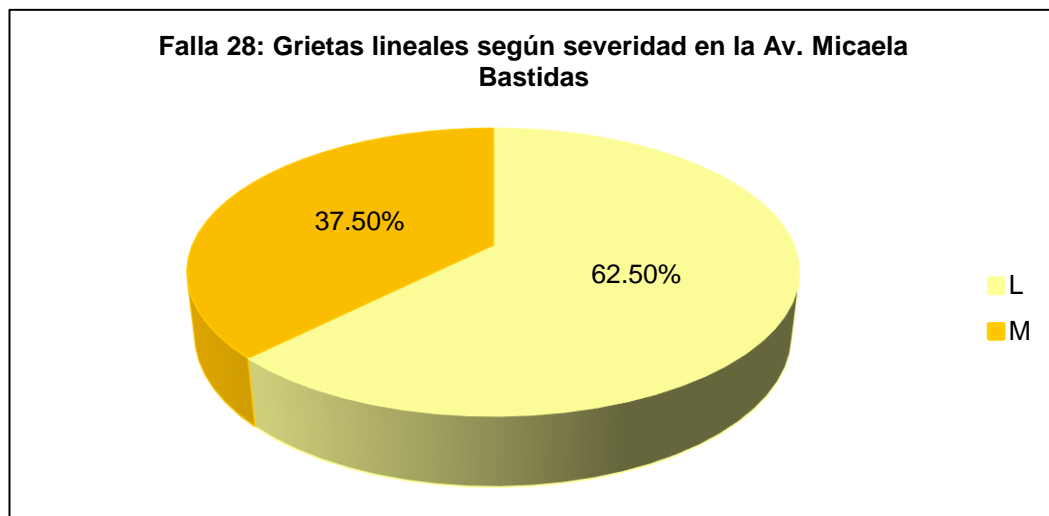
Falla 28: Grietas lineales según severidad en la Av. Micaela Bastidas

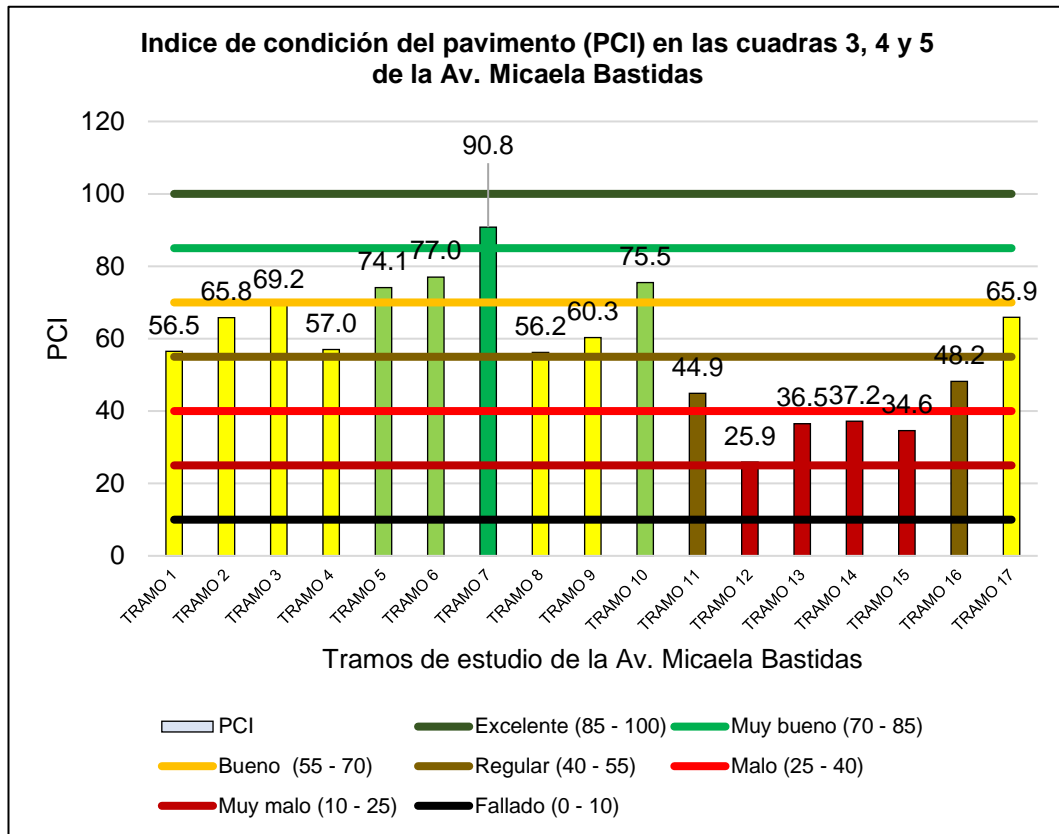
Índice de condición del pavimento (PCI) en las cuadras 3, 4 y 5 de la Av. Micaela Bastidas

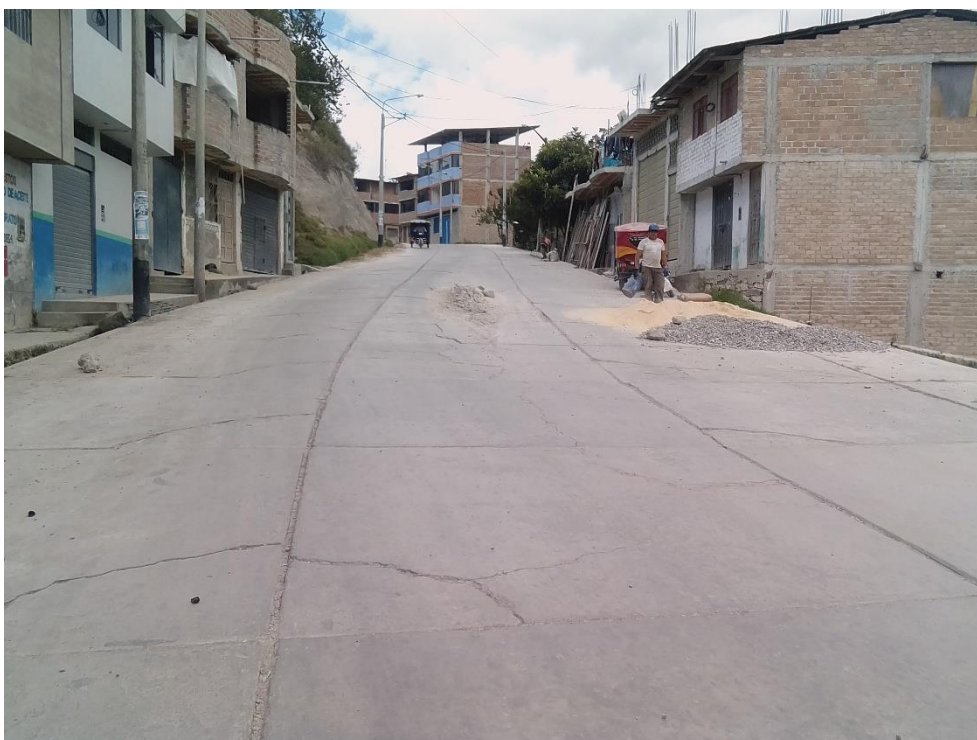
Fotografía 1. Presencia de fallas en la Av. Micaela Bastidas
