UNIVERSIDAD NACIONAL AUTÓNOMA DE CHOTA
FACULTAD DE CIENCIAS DE LA INGENIERÍA
ESCUELA PROFESIONAL DE INGENIERÍA CIVIL

EVALUACIÓN DEL NIVEL DE INTERVENCIÓN DE
VÍAS AFIRMADAS Y SU RELACIÓN CON EL NIVEL DE
SATISFACCIÓN DE LOS USUARIOS, RUTA CHOTA –
CAMPAMENTO
TESIS PARA OPTAR EL TÍTULO DE INGENIERO CIVIL

Presentado por: DELMER YOEL IDROGO HUAMÁN

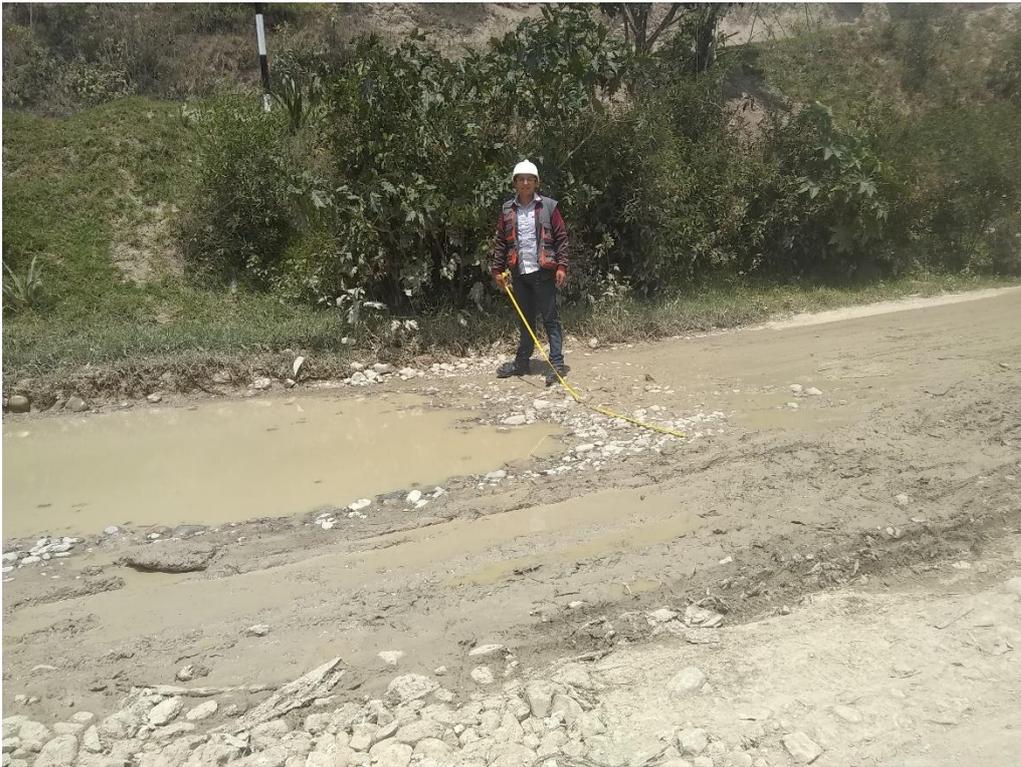
Figura 23. Aplicación de Metodologías de Relevamiento de Fallas, Ruta 1

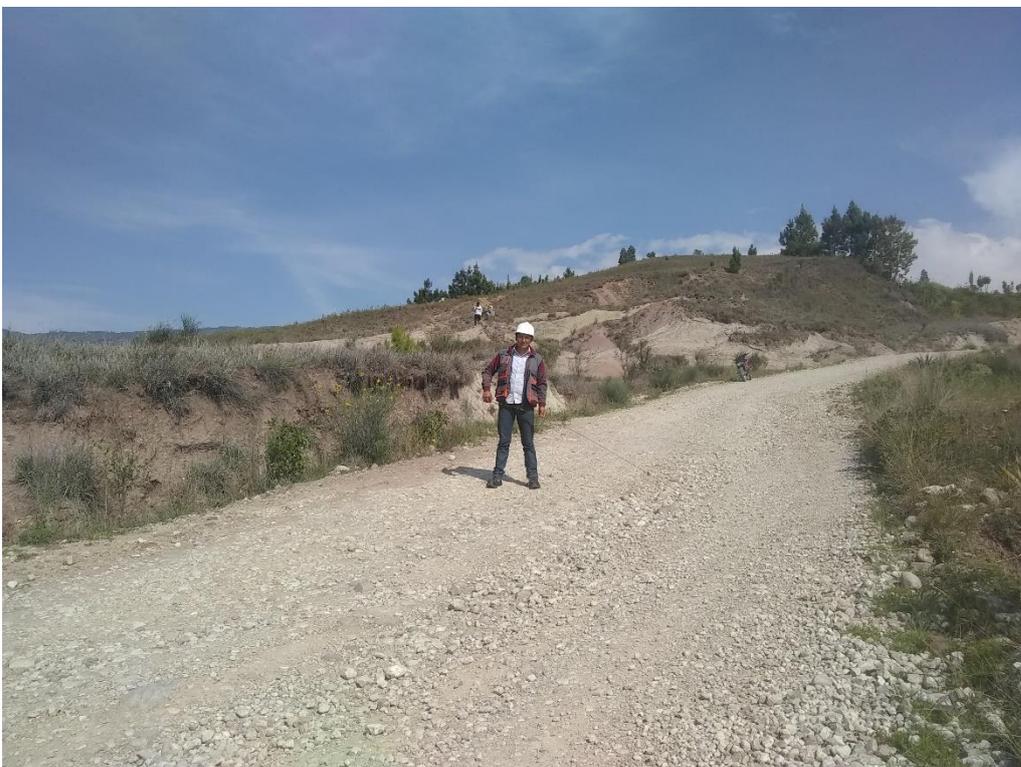
Figura 24. Aplicación de Metodologías de Relevamiento de Fallas, Ruta 2

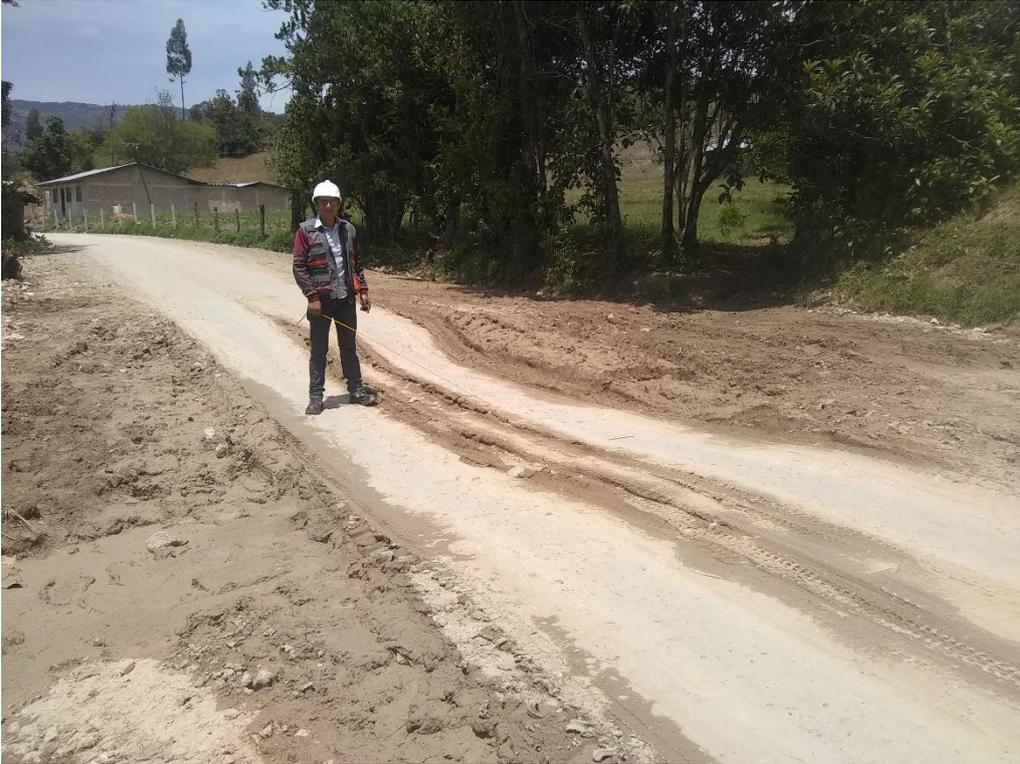
Figura 25. Presencia de Falla por Deformación en la Ruta 2

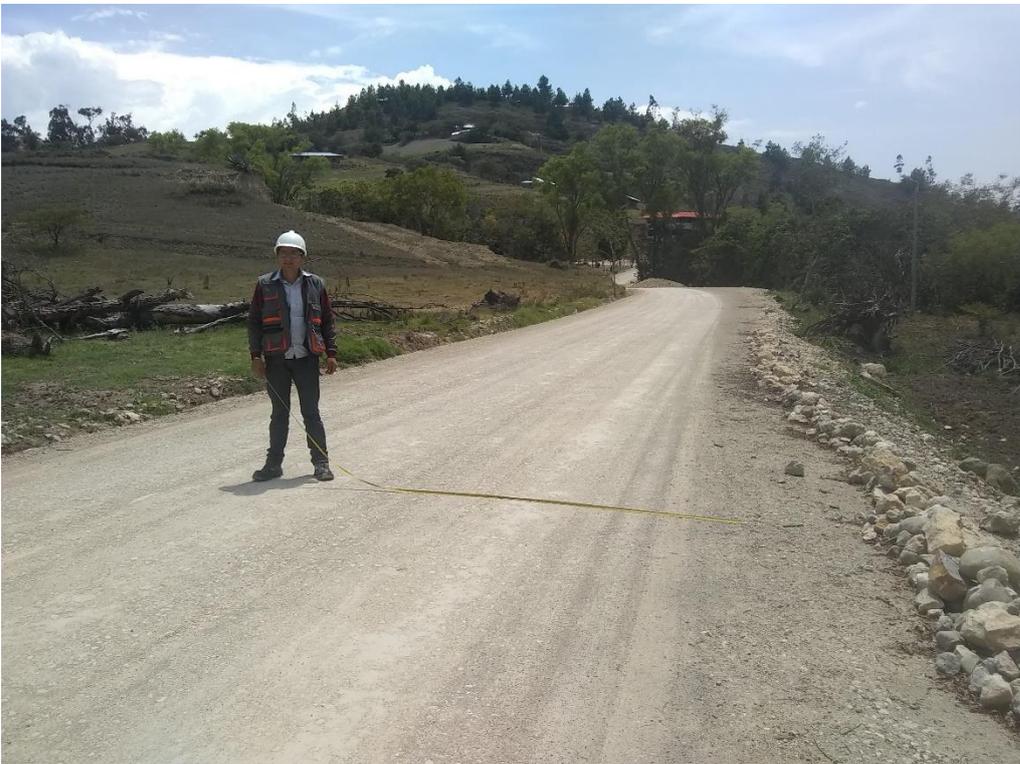
Figura 26. Aplicación de Metodologías de Relevamiento de Fallas, Ruta 3
