# **UNIVERSIDAD NACIONAL AUTÓNOMA DE CHOTA**

**“Análisis de la carbonatación por intemperización según espesor de  
recubrimiento de las columnas de concreto armado en las viviendas de  
la ciudad de Chota”**

**Tesis para optar el título de Ingeniero Civil**

**Chota – Perú  
2026**

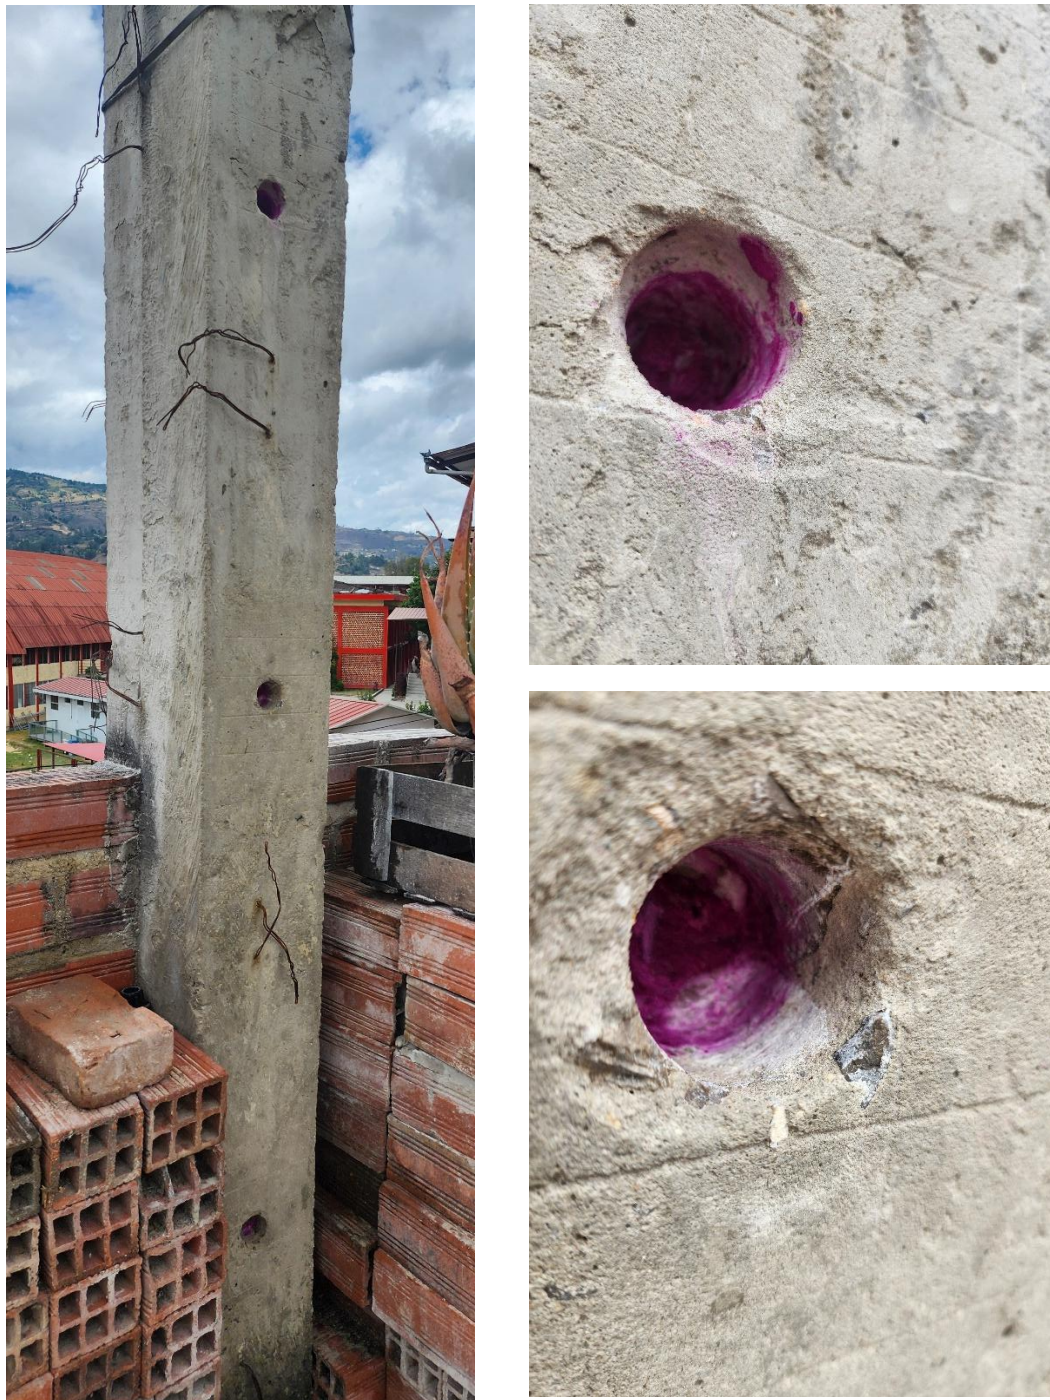
*Aplicación del indicador de fenolftaleína en perforaciones de columnas para determinar la profundidad de carbonatación*

Nota. Las imágenes muestran la colocación de la solución de fenolftaleína en las perforaciones realizadas en la columna. La zona rosa indica el concreto no carbonatado, mientras que la franja gris sin coloración corresponde a la profundidad de carbonatación, que posteriormente fue medida para el análisis del avance del frente carbonatado.

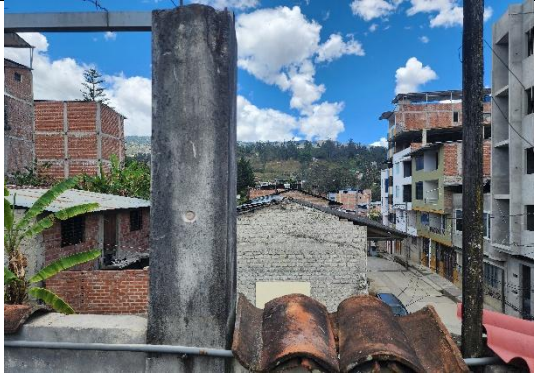
| <p>Descripción. Se aprecia la columna seleccionada para el análisis de esclerometría en la vivienda 14.</p> | <p>Descripción. Se identifica la perforación tratada con fenolftaleína, mostrando la zona reactiva correspondiente al análisis de carbonatación.</p> |

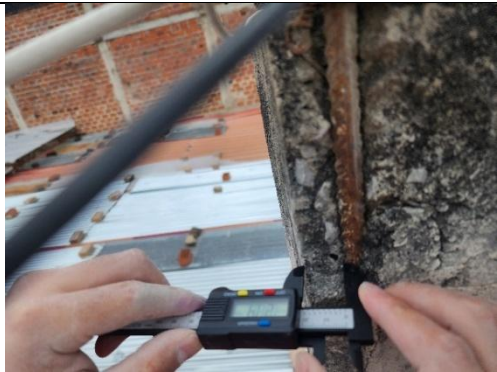
| <p>Descripción. Se evidencia la presencia de corrosión en la barra de acero expuesta dentro de la columna, mientras se realiza la medición del recubrimiento.</p> | <p>Descripción. Se registra la lectura de intemperización (CO<sub>2</sub>, temperatura y humedad) mediante el medidor portátil.</p> |

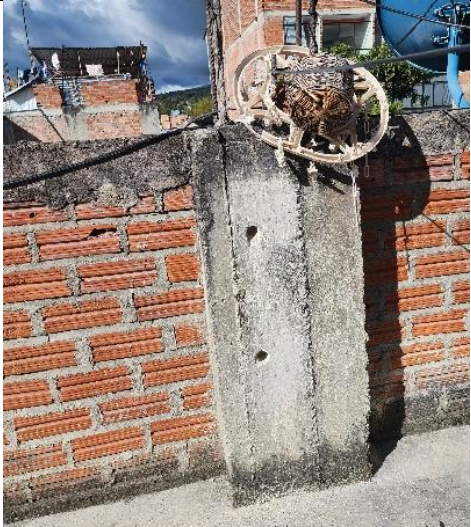
| <p>Descripción. Se observa la columna con dos puntos de perforación utilizados para el análisis de carbonatación en la vivienda 15.</p> | <p>Descripción. Se registra la lectura de intemperización (CO<sub>2</sub>, temperatura y humedad) mediante el medidor portátil colocado junto a la columna evaluada.</p> |
