UNIVERSIDAD NACIONAL AUTÓNOMA DE CHOTA

**“Evaluación del índice de vulnerabilidad sísmica de los colegios de
la ciudad de Chota, 2023 para la descripción de acciones de
intervención estructural”**

Tesis para optar el título de Ingeniero Civil

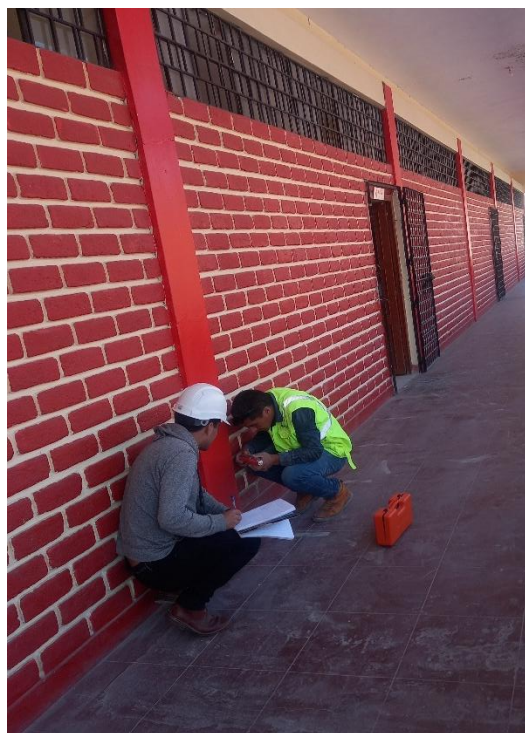
Muros de albañilería en buenas condiciones

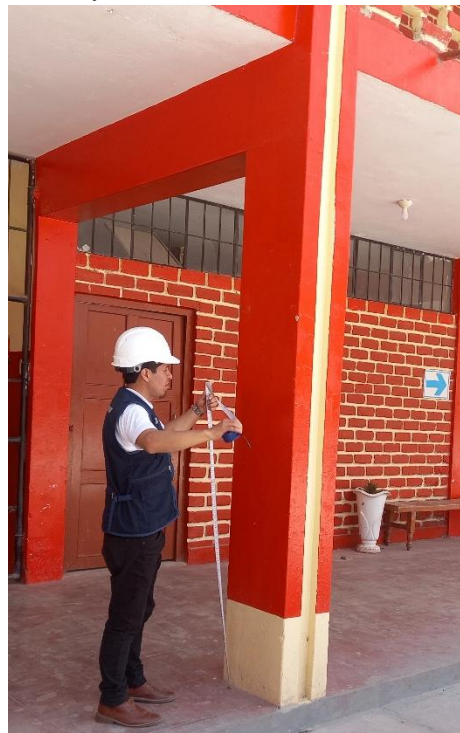
Grietas y fisuras en columnas

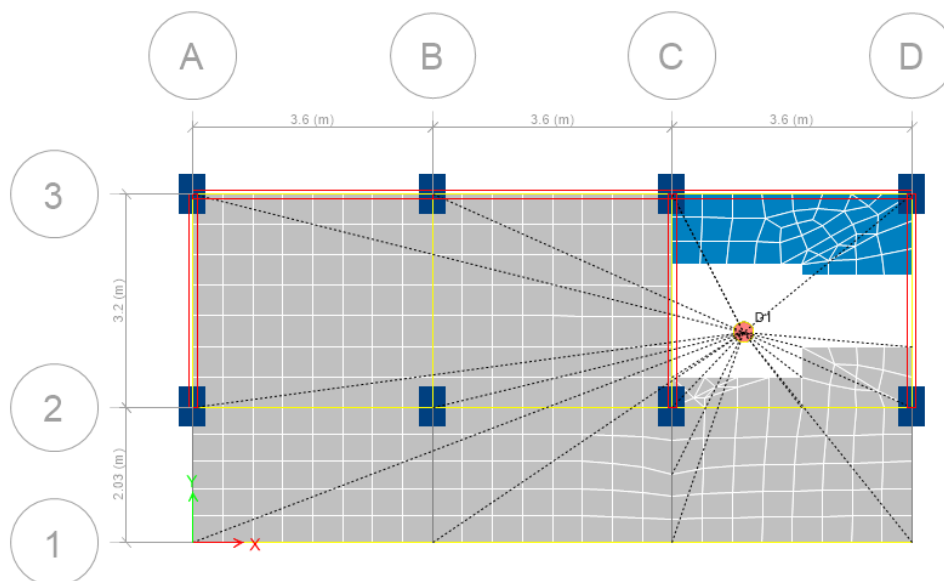
Diafragma rígido del pabellón 1, módulo 1 del colegio Santa Rafaela

En el análisis estructural del pabellón 1, módulo 1 del Colegio Santa Rafaela, se determinó que la edificación presenta irregularidad en planta, específicamente de tipo torsional, en ambas direcciones. El modelamiento arrojó una relación entre la deriva máxima y la deriva promedio superior al umbral establecido por la norma E-030 (1.30), con valores que alcanzan hasta 1.7660 en la dirección Y del primer nivel, y 1.3508 en la dirección X del tercer nivel, confirmando la presencia de irregularidad torsional en toda la edificación.

Los factores evaluados en planta presentan un valor I_p de 0.75, producto de la irregularidad torsional, mientras que los factores en elevación no evidencian irregularidades, por lo que el valor I_a se mantiene en 1.00. De esta forma, el factor de regularidad estructural total (R) se calcula como $1.00 \times 1.00 \times 0.75 = 0.75$, lo que indica una configuración estructural con deficiencia moderada respecto a su respuesta sísmica. Esta condición sugiere una mayor susceptibilidad ante desplazamientos desiguales durante un evento sísmico.

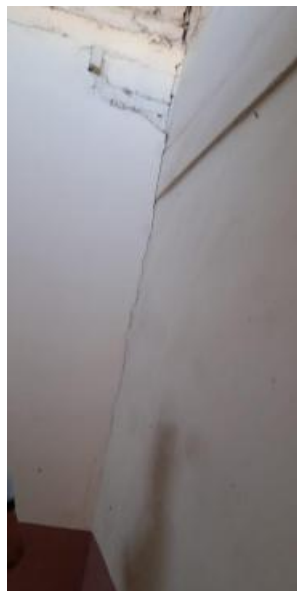
Muros de albañilería
agrietados

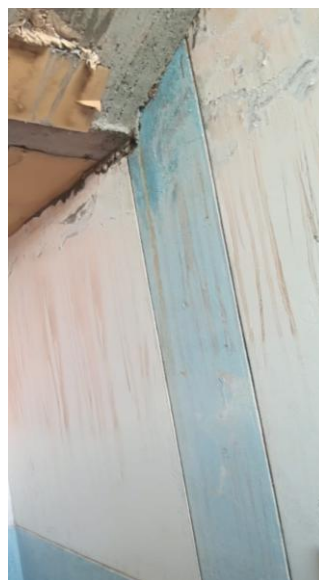
Grietas y fisuras en columnas

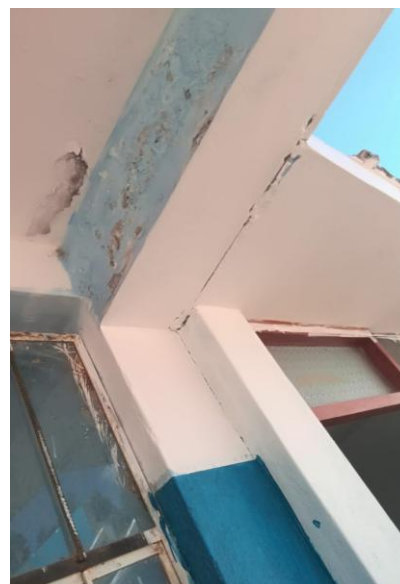
Recubrimiento desboronado en vigas

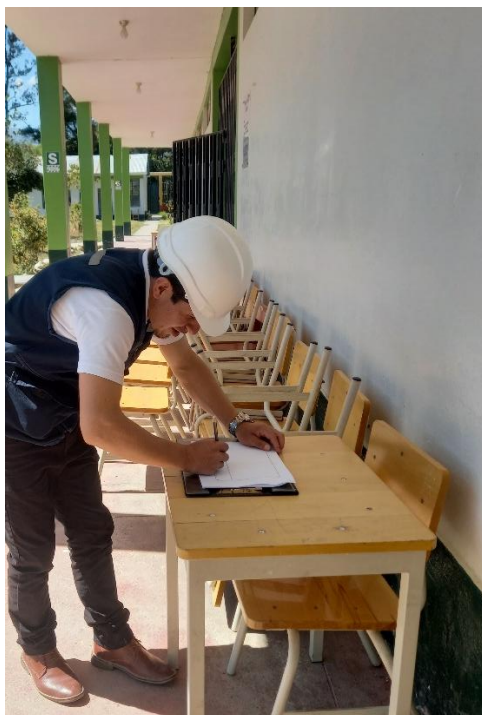
Muros de albañilería agrietados

Acciones estructurales. Se intervendrán primero los muros portantes mediante cosido de fisuras con grapas metálicas y relleno con mortero estructural tixotrópico, además del sellado de juntas para restituir la continuidad de corte; en paños con esbeltez o pérdida de arriostre se dispondrá arriostramiento local (perfiles y anclajes mecánicos) para limitar pandeo. En los elementos horizontales se ejecutará refuerzo puntual con FRP (laminados o U-wrap en zonas críticas) y platinas/ángulos en nudos con déficit de confinamiento, verificando y, de ser necesario, rigidizando el diafragma de techo para asegurar la transmisión in-plane hacia muros/columnas. Controles de aceptación: adherencia FRP (pull-off), fisura residual cerrada, plomada/planeidad de muros reparados y torque conforme en anclajes y pernos.

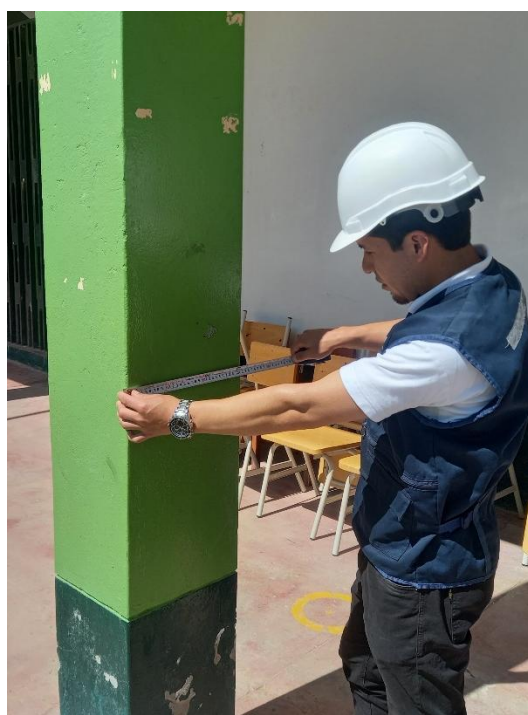
Grietas y fisuras en columnas
