CONSTANCIA DE ORIGINALIDAD

NIVEL DE RIESGO SÍSMICO DE LA I.E. EZEQUIEL SÁNCHEZ GUERRERO DEL DISTRITO DE HUAMBOS, CHOTA 2021.

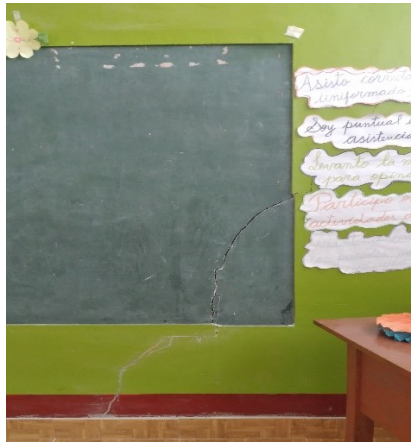
Figura 1

Fallas en la I.E. 10557 Huambos, fisuras en muros (a) y pisos (b)

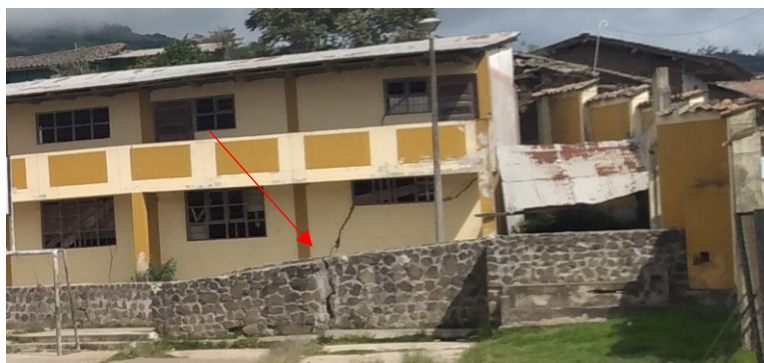
Figura 3

Fallas en losa deportiva y muros de la I.E. 10558 Huambos

Además, en visita a campo se ha podido constatar que las fallas de la edificación son de 3 a 4 cm, la cual va desde un muro que esta frente al pabellón hasta la pared de la fachada. Por otro lado, existe una discontinuidad en los vanos de todos los pabellones lo cual significa una baja resistencia ante cualquier evento sísmico cercano a la zona. (Ver figuras 3 y 4)

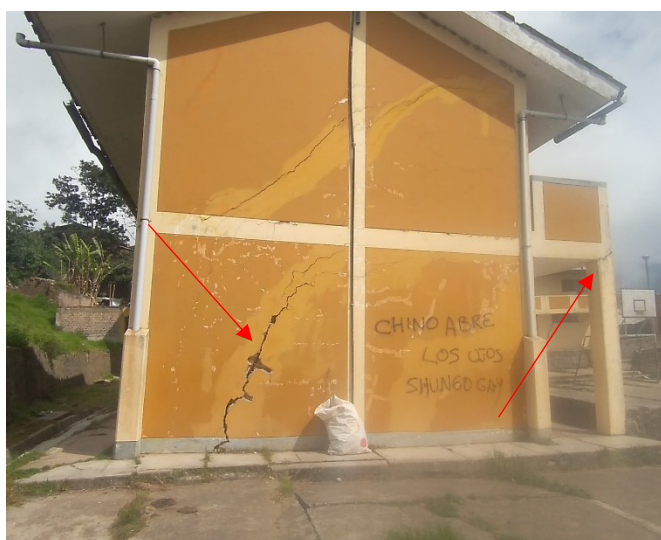
Figura 4

Falla en columna y muro de la I.E. 10558 Huambos

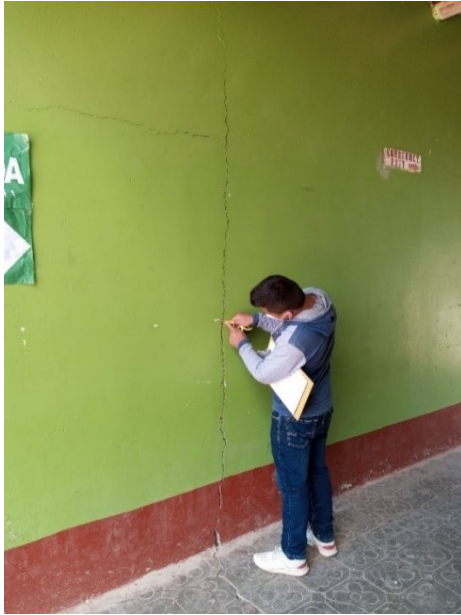
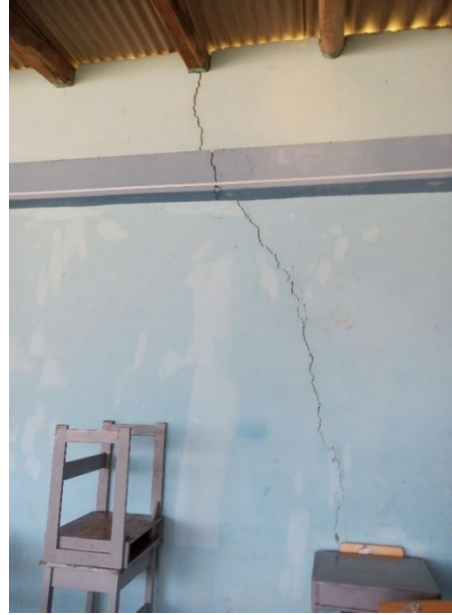
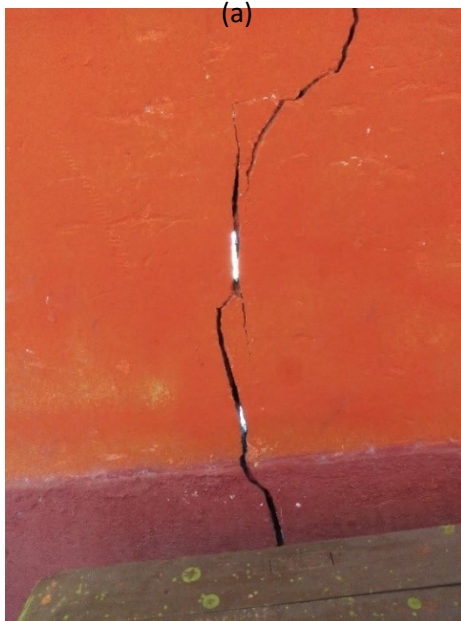
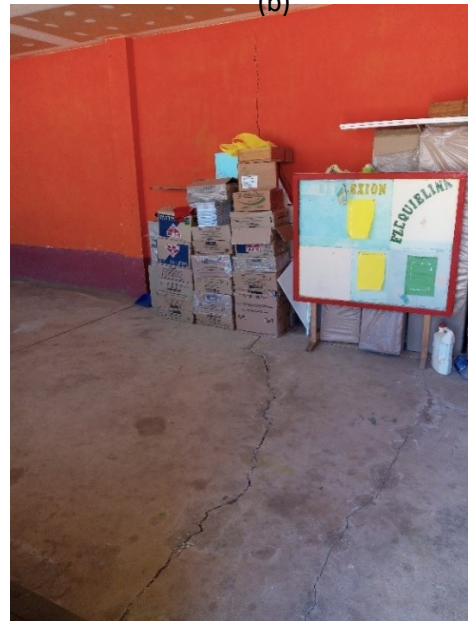
Figura 6

Fallas estructurales y fisuras en muros de albañilería en I.E. Ezequiel Sánchez Guerrero.

Los principales defectos estructurales que presentan las edificaciones de la I.E. Ezequiel Sánchez Guerrero son columna corta, asimetría en elevación (Ver figura 5), fallas diagonales en elementos estructurales (Ver figura 6), aceros expuestos y corroídos a causa de la baja calidad de materiales de las construcciones (Ver figura 7), algunos otros problemas presentes en las edificaciones es la humedad a causa del contacto directo con el agua de la lluvia, apareciendo eflorescencias en los muros y tabiques. (Ver figura 8)

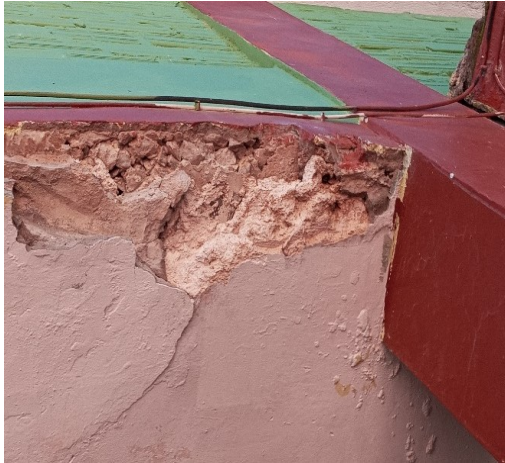
Figura 7

Aceros expuestos y corroídos de vigas en I.E. Ezequiel Sánchez Guerrero

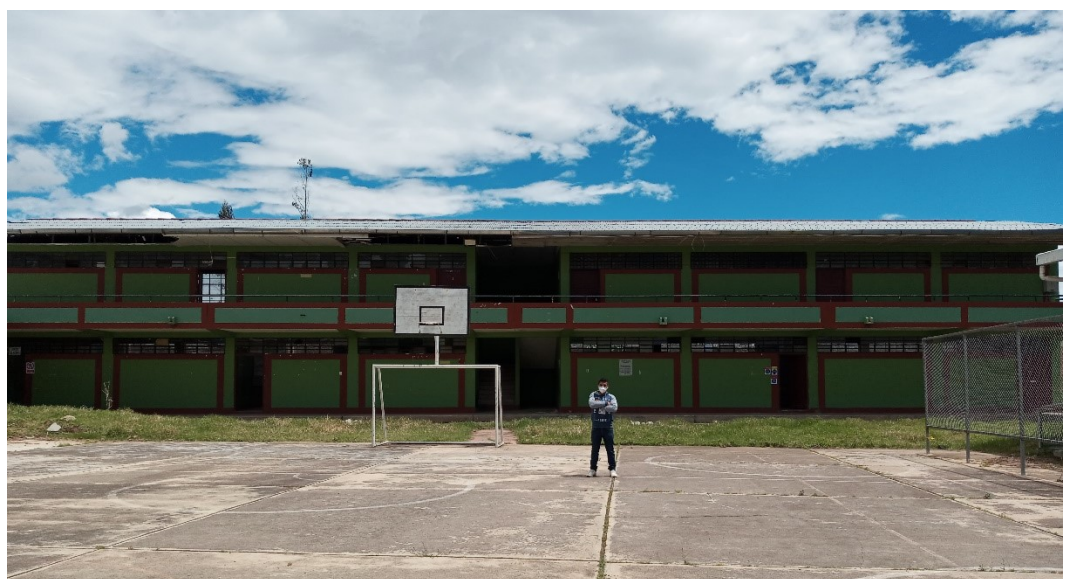
Figura 9

Edificación aporcada, pabellón 4 de la I.E. ESG.

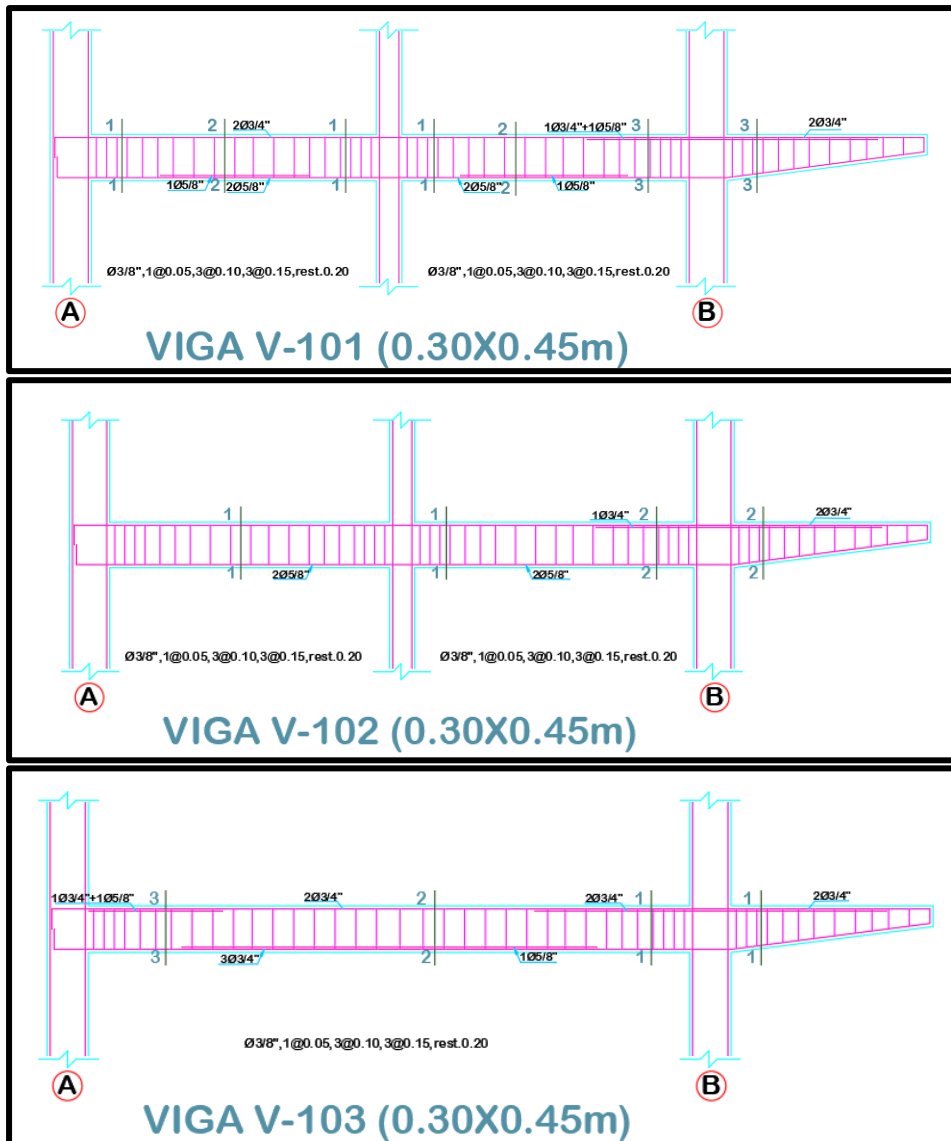
Figura 25

Cortes longitudinales de vigas principales – I.E. ESG.

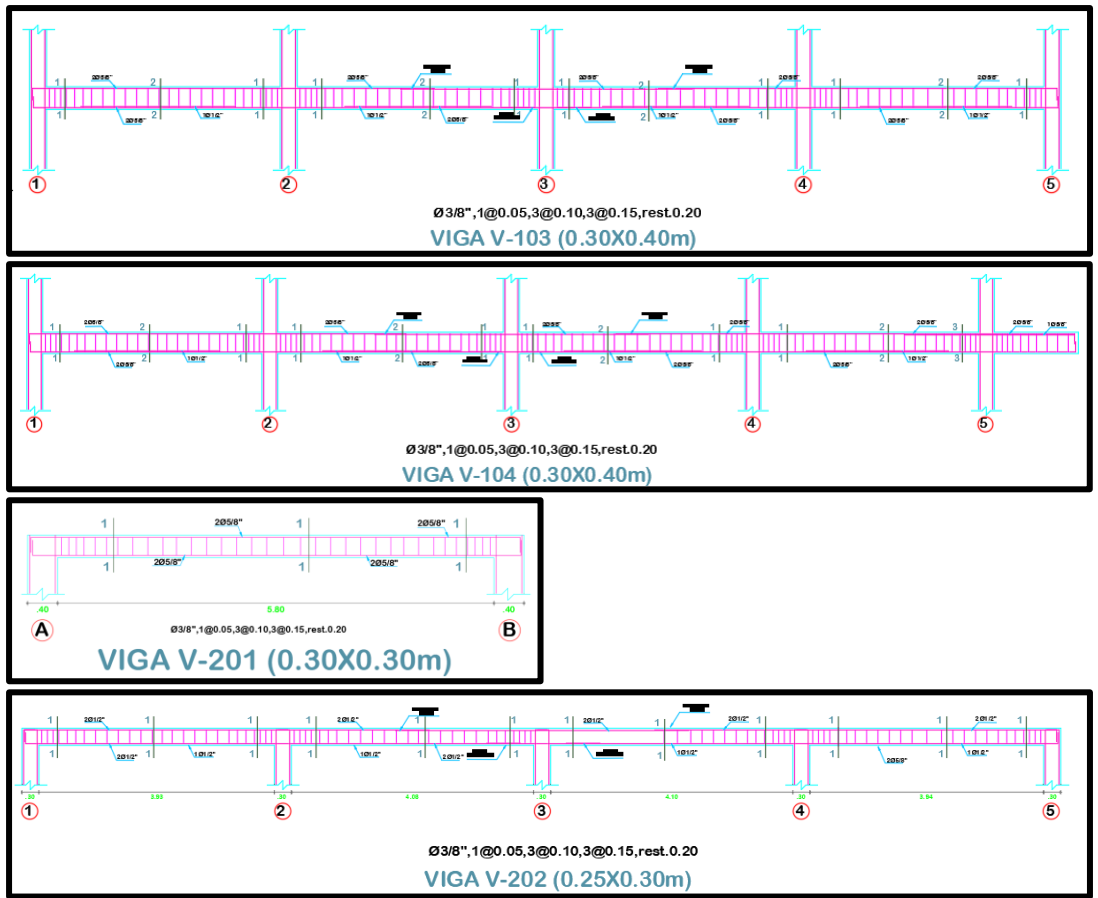
Figura 26

Cortes longitudinales de vigas secundarias, primer y segundo piso – ESG.

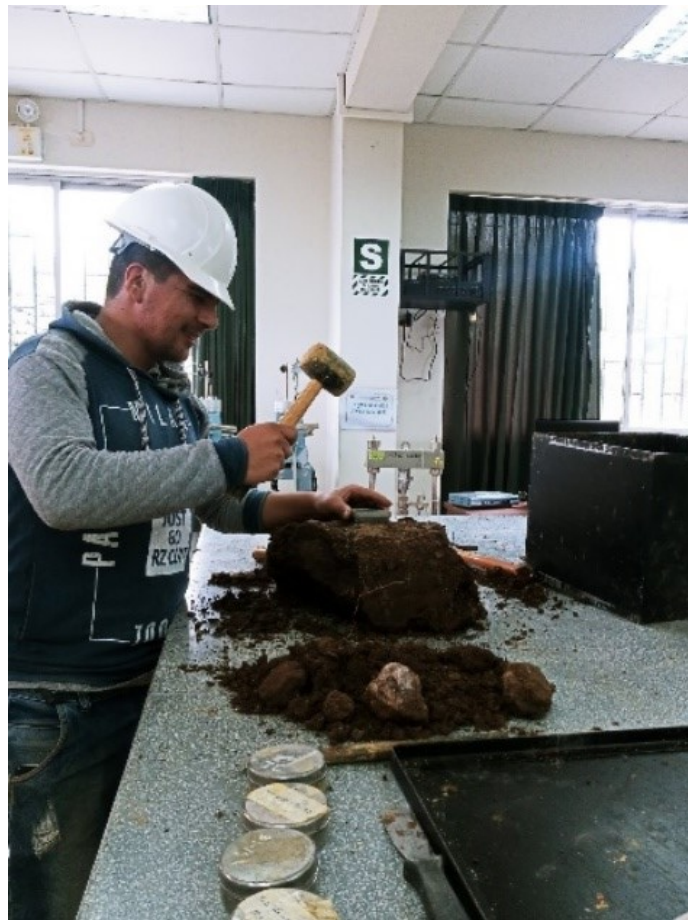
Figura 46

Preparación de espécimen para corte directo de muestra 01.

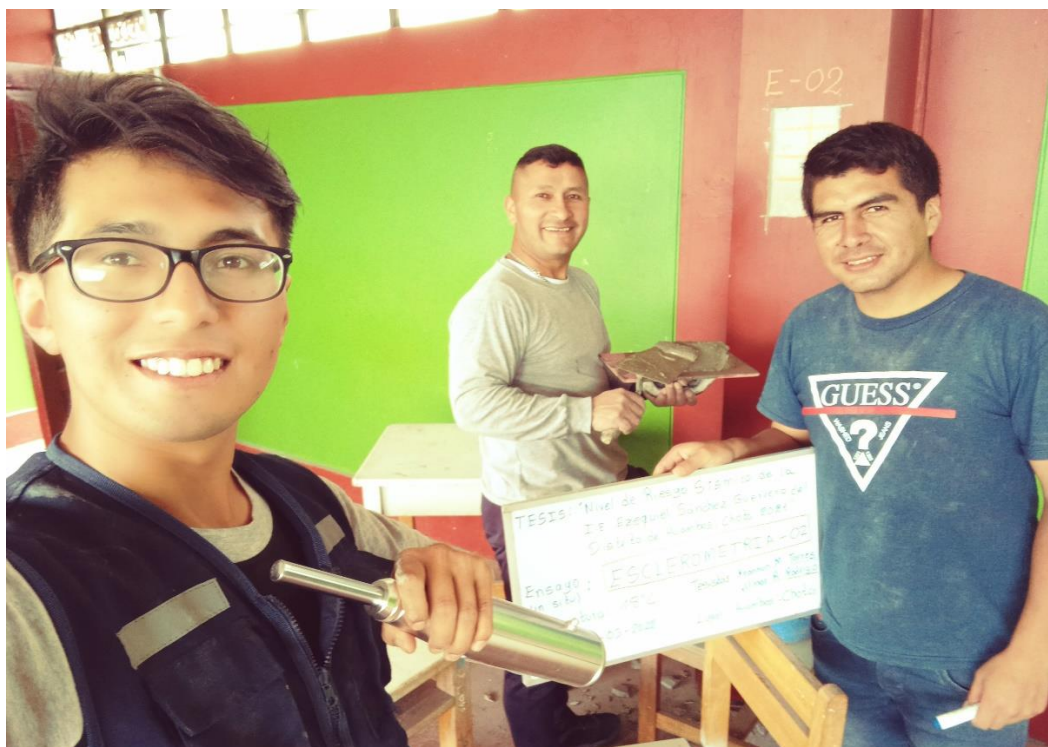
Foto:04

Ensayo de esclerometría en columnas centrales de la I.E. Ezequiel Sánchez Guerrero

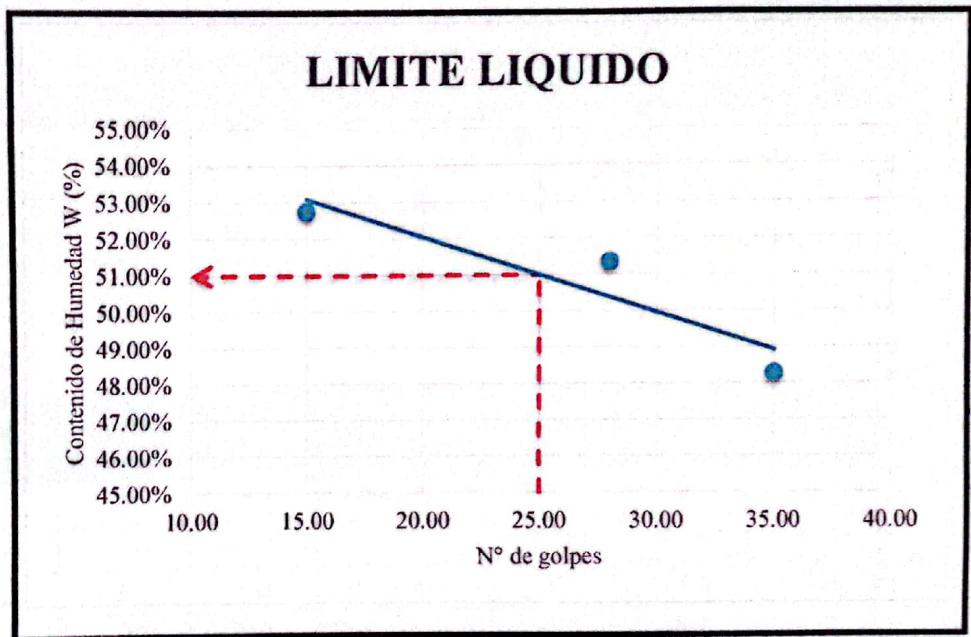
LIMITE LIQUIDO	51.01%
LIMITE PLÁSTICO	21.89%
INDICE DE PLASTICIDAD	29.12%

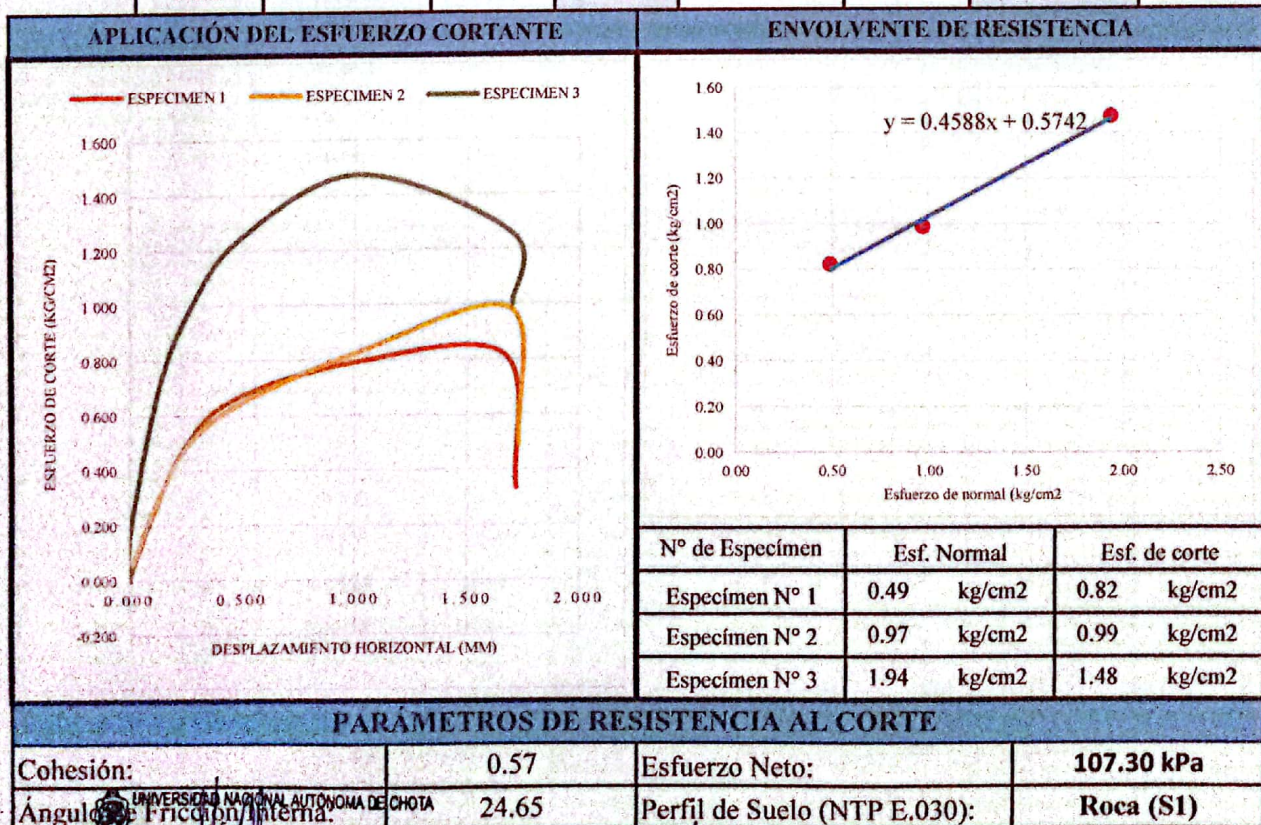
Cohesión:	0.57	Esfuerzo Neto:	107.30 kPa
Ángulo de Fricción Interna:	24.65	Perfil de Suelo (NTP E.030):	Roca (S1)

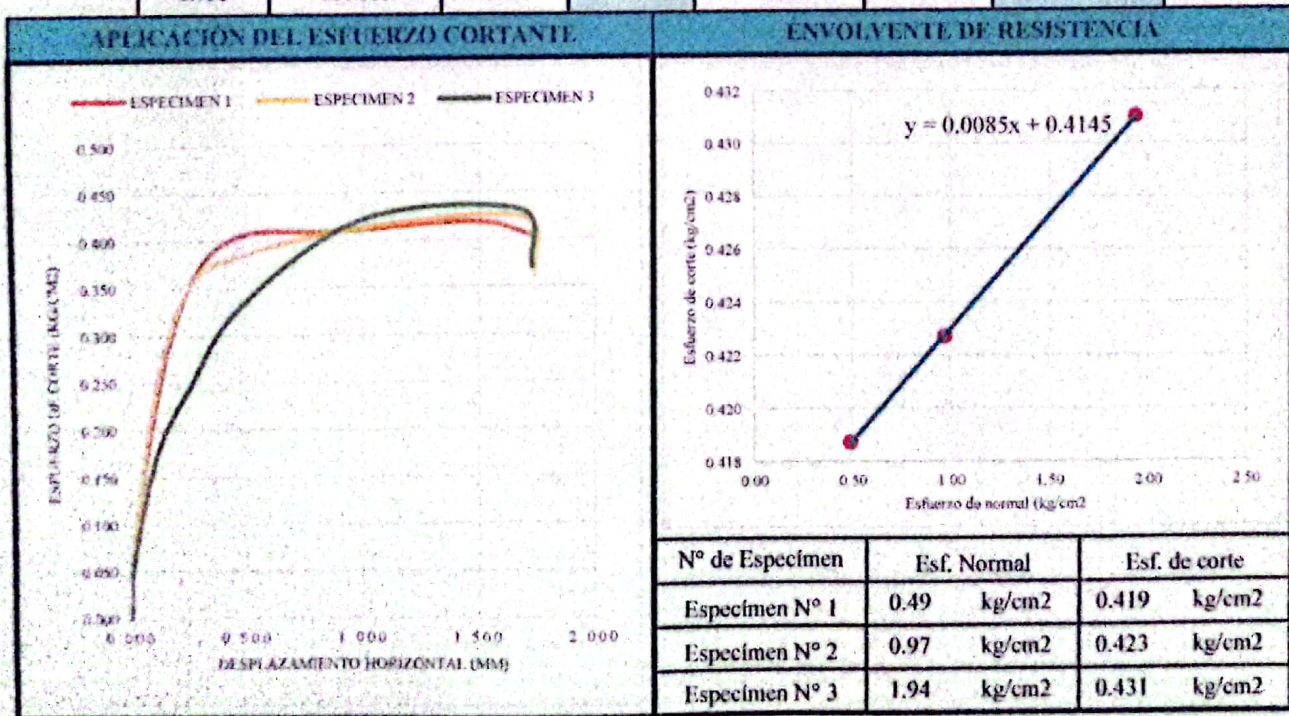
PARÁMETROS DE RESISTENCIA AL CORTE			
Cohesión:	0.41	Esfuerzo Neto:	41.59 kPa
Ángulo de fricción:	0.49	Perfil de Suelo (NTP E.030):	Suelo blando (S3)

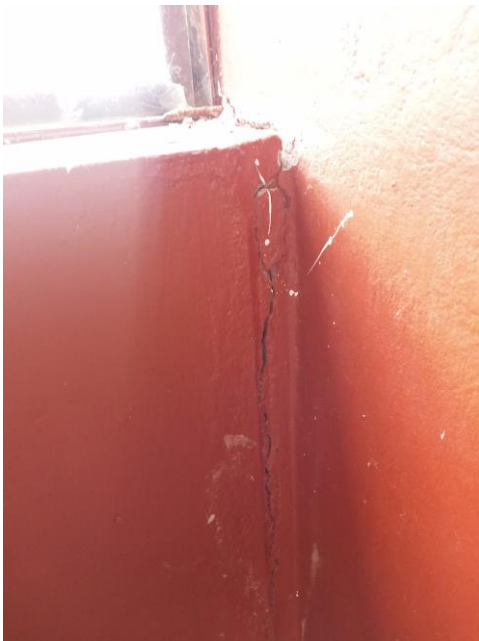
Foto 4

Grietas (a) y fisuras (b) en juntas de tabiquería.

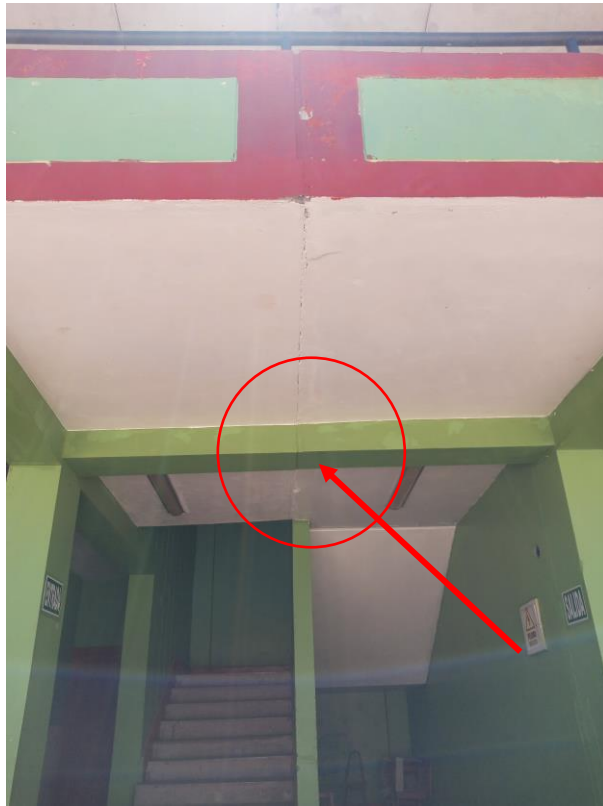
Foto 11

*Continuidad estructural en elementos que **deberían estar separados** para evitar golpeteo entre ambas estructuras y también para evitar irregularidades estructurales.*

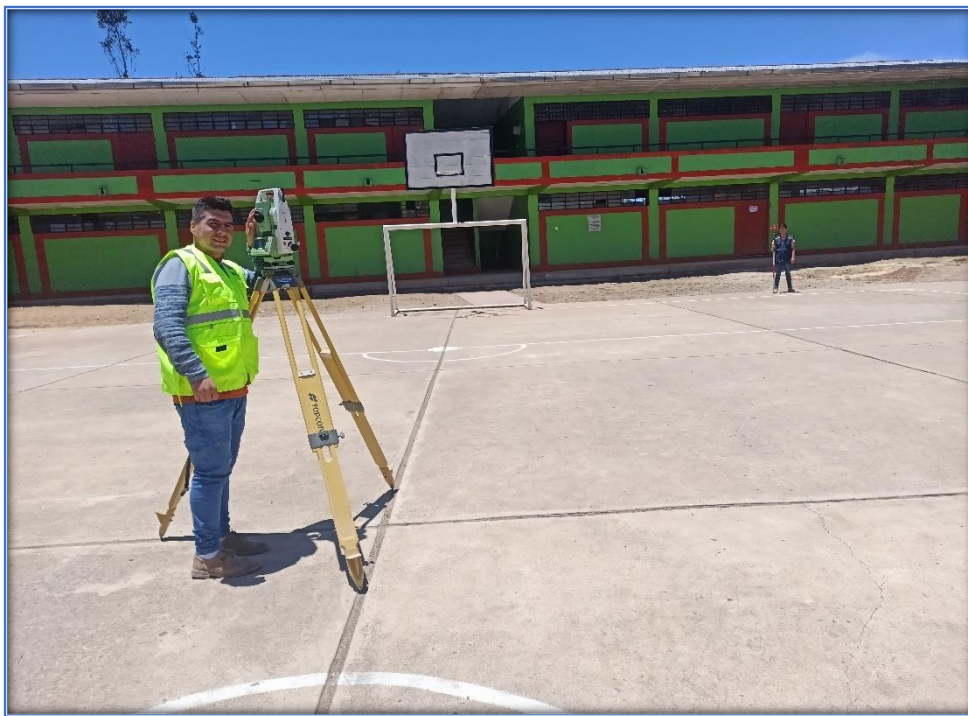
Foto:01

El Levantamiento Topográfico, se inició de 02 Puntos Geodésicos (BM-01 y BM-02) graficados en campo, a una distancia de 20 mt. Luego se hizo una poligonal de estaciones para poder colectar datos de toda el área que nos interesa graficar. Desde cada punto de estación se radiaron puntos taquimétricos como, esquinas de casas, postes de luz, borde de calles, borde de cunetas, plataforma, veredas, accesos, cercos perimétricos, gradas, etc., para la obtención de planos topográficos fidedignos.
