# **UNIVERSIDAD NACIONAL AUTÓNOMA DE CHOTA**

#### **“INFLUENCIA DEL VERTIMIENTO DE AGUAS RESIDUALES DOMICILIARIAS EN LA CALIDAD DEL AGUA DE LA QUEBRADA ALPACocha LA PÚCARA, TACABAMBA, CHOTA, 2023”**

#### **Tesis para optar el título profesional de Ingeniero Forestal y Ambiental**

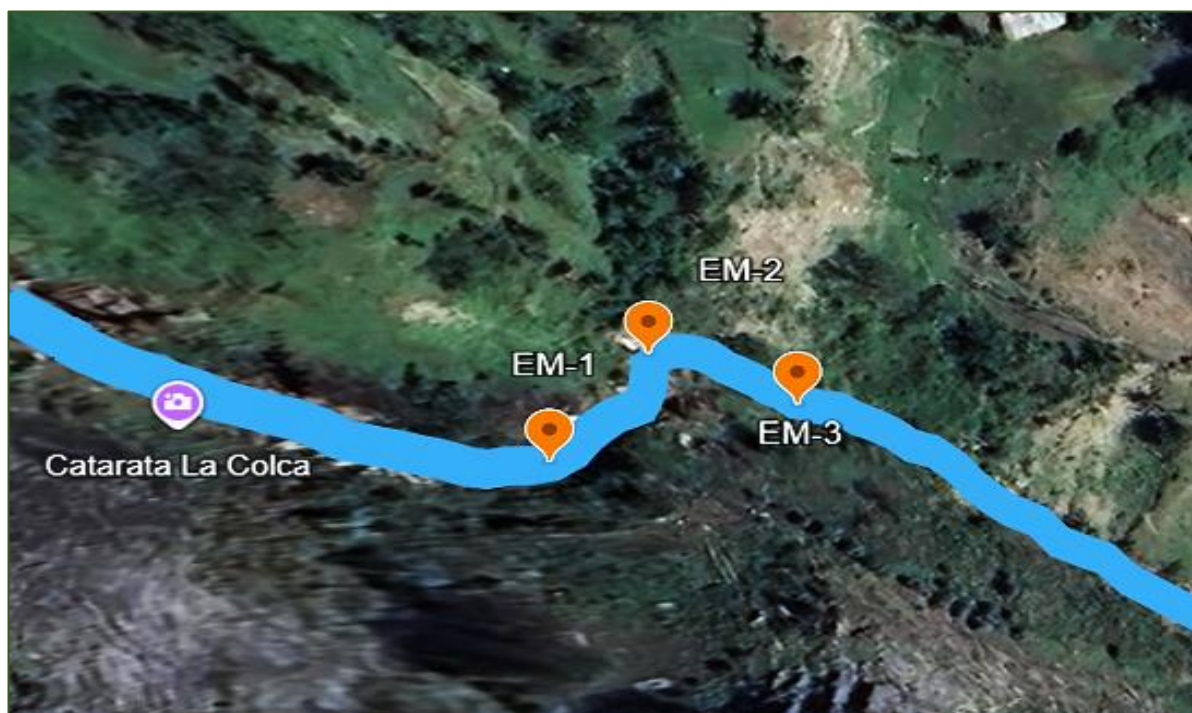
**Figura 2**

*Ubicación de los puntos de muestreo en la quebrada Alpacocha*

*Nota.* Obtenido de Google Earth (2025).

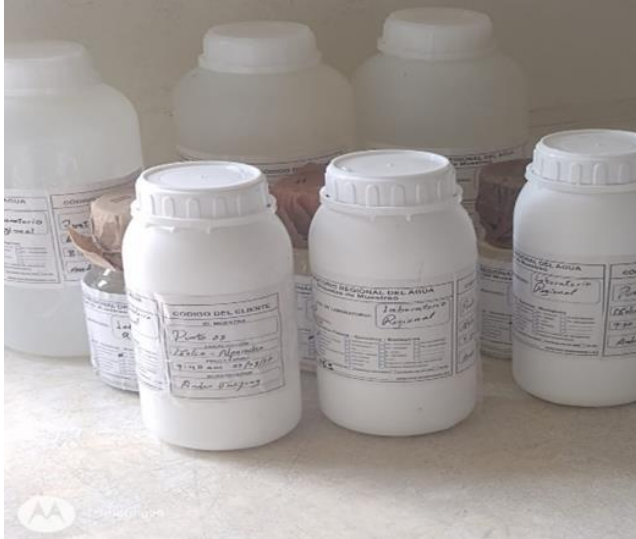
**Figura 12**

*Rotulado y etiqueta de frascos de muestreo*

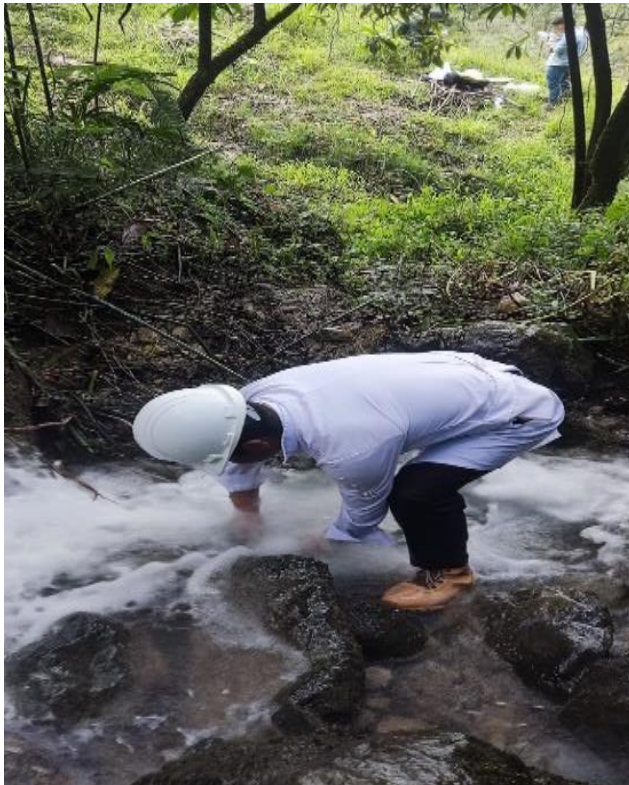
**Figura 13**

*Toma de muestras de agua en P1 de la quebrada Alpacocha*

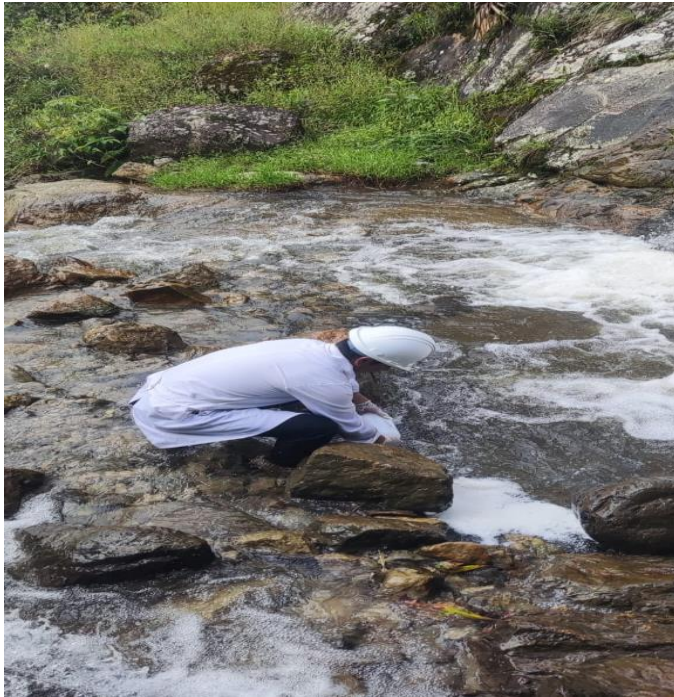
**Figura 14**

*Toma de muestras de agua en el P2 de la quebrada Alpacocha*

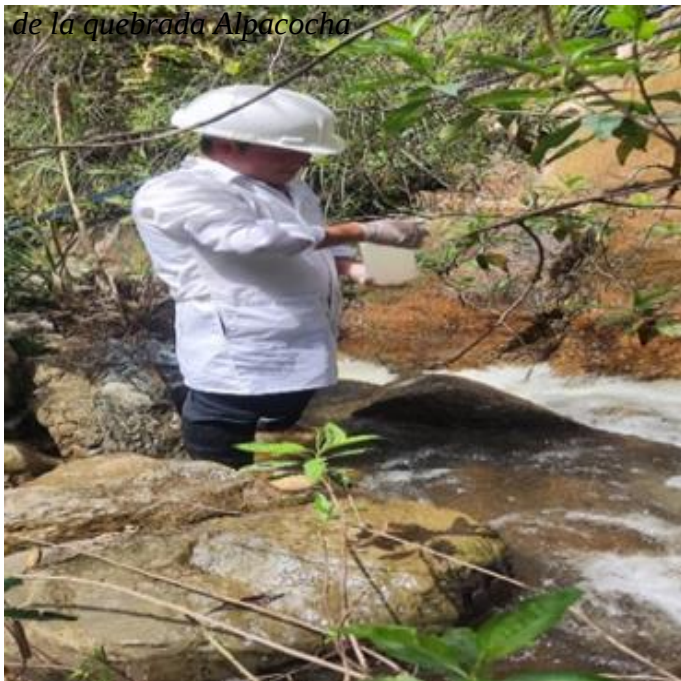
**Figura 15**

*Toma de muestras en el P3 de la quebrada Aalpacocha*

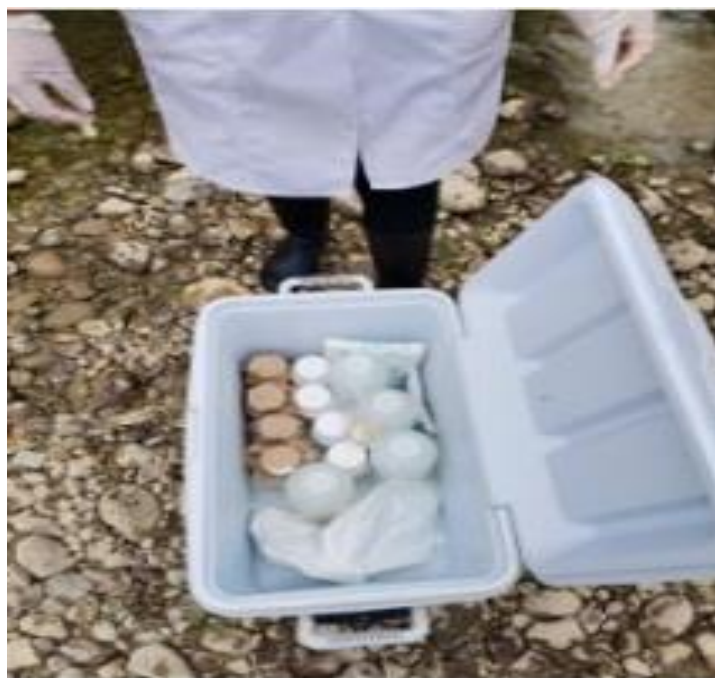
**Figura 16**

*Acondicionamiento de muestras para traslado al laboratorio*
