Nivel de desempeño sísmico del edificio de la Escuela Profesional de Contabilidad – UNACH, empleando el análisis n...

INFORME FINAL DE TESIS ESTUDIANTES

The objective of this research was to analyze the level of seismic performance of the building of the Professional School of Accounting (EPC) of the UNACH using the Pushover nonlinear static analysis. A quantitative approach was used with a basic research type and explanatory level. The sample included the three main modules of the building: modules 1 and 3 for academic activities, module 2 for administrative offices and module 4 corresponding to the elevator. The methodology involved the structural evaluation of each module to determine its performance under seismic conditions. The results of the study revealed that module 1 is completely regular in plan and elevation, while module 3, despite its complex geometry, is also regular in both dimensions. In contrast, module 2 presented irregularities in plan due to incoming corners, and module 4 showed torsional irregularity in plan, although both modules are regular in elevation. In terms of seismic performance, the building complies with E.030 (MVCS, 2018) after the application of

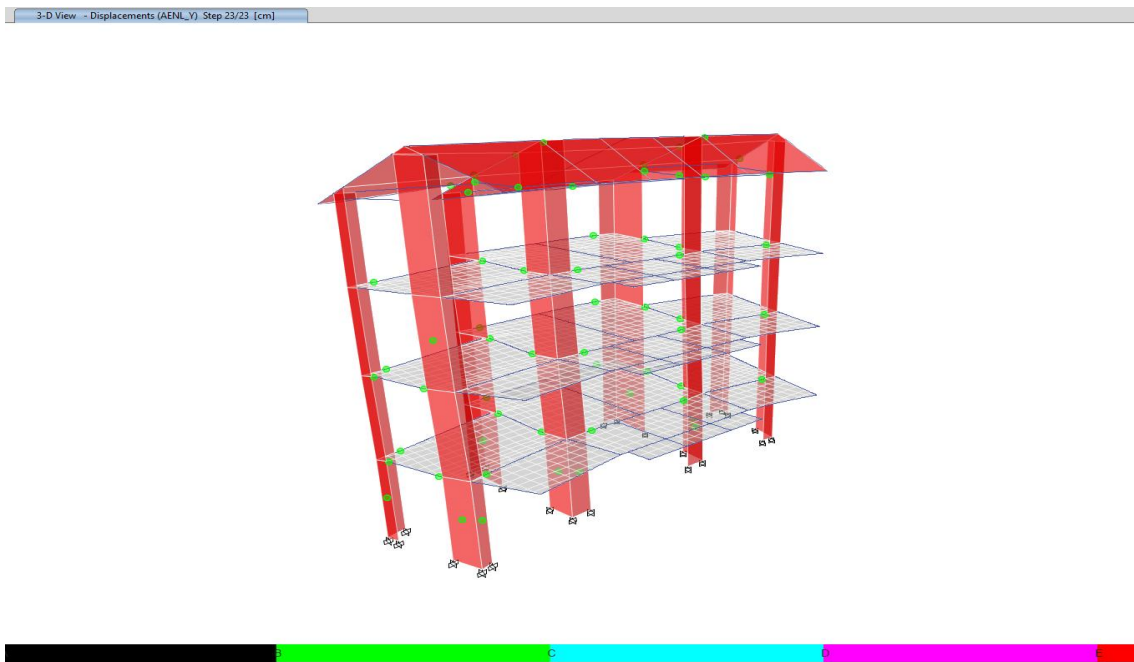
Rótulas en Dirección Y, 24 Step, Módulo 2

Nota: Se observa totas las rotulas en las placas, y en las vigas.
