## EVALUACIÓN DEL SISTEMA DE AGUA POTABLE PARA MEJORAR EL SERVICIO EN EL CASERÍO DE SAN FRANCISCO,...

**TESIS PARA OPTAR EL TÍTULO DE INGENIERÍA CIVIL  
“EVALUACIÓN DEL SISTEMA DE AGUA POTABLE PARA  
MEJORAR EL SERVICIO EN EL CASERÍO DE SAN FRANCISCO,  
DISTRITO DE CONCHÁN, CHOTA, 2023.”**

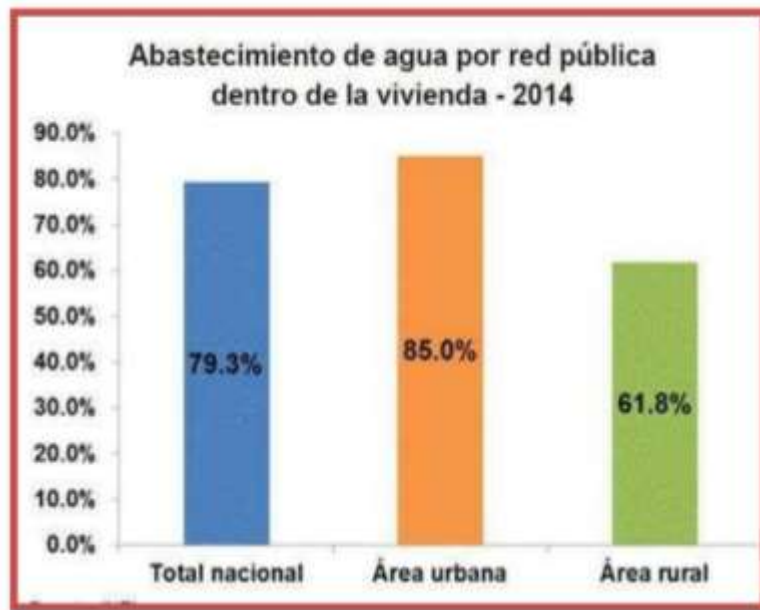
## Figura 04

*Cobertura de servicio de agua potable en el Perú.*

*Nota:* La figura muestra los porcentajes del abastecimiento de agua en Perú en el año 2014, (Lozano, 2022).

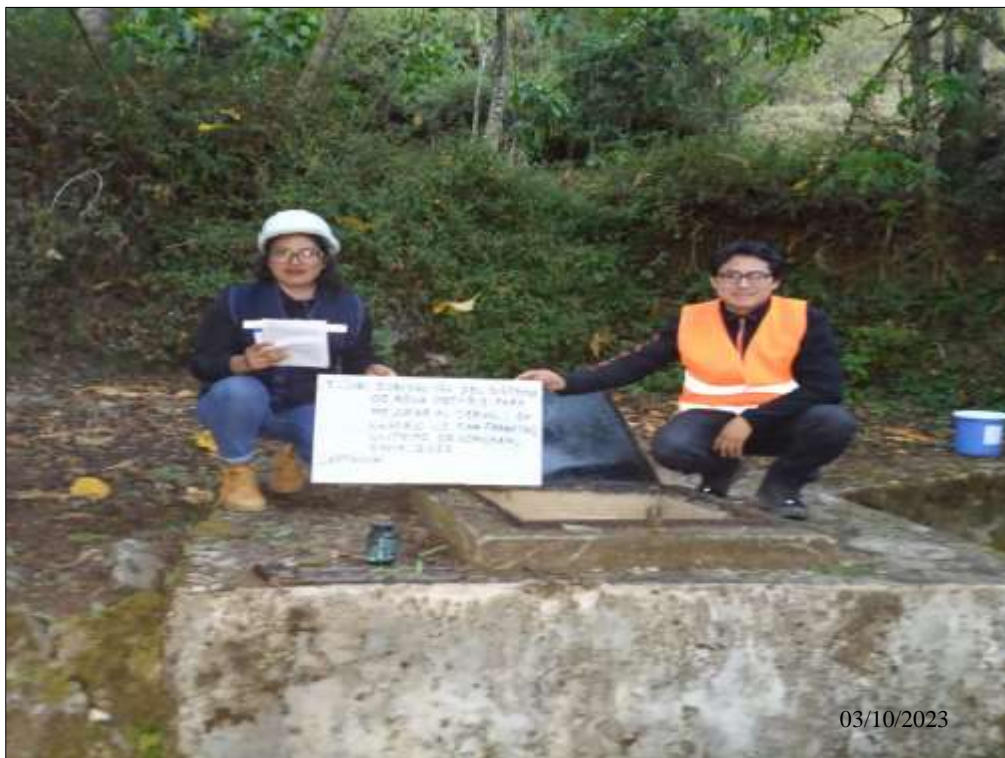
*Nota:* Para determinar la cantidad de caudal que emana del manantial, se utilizó el método de aforo volumétrico. Este método consiste en almacenar agua en un recipiente con un volumen determinado, en este caso de 9 litros, y medir el tiempo que toma llenar el recipiente. El procedimiento se repitió siete veces para obtener una medición precisa del caudal. Esta medición se realizó en época de estiaje dando un caudal de  $Q = 4.83$  l/s.

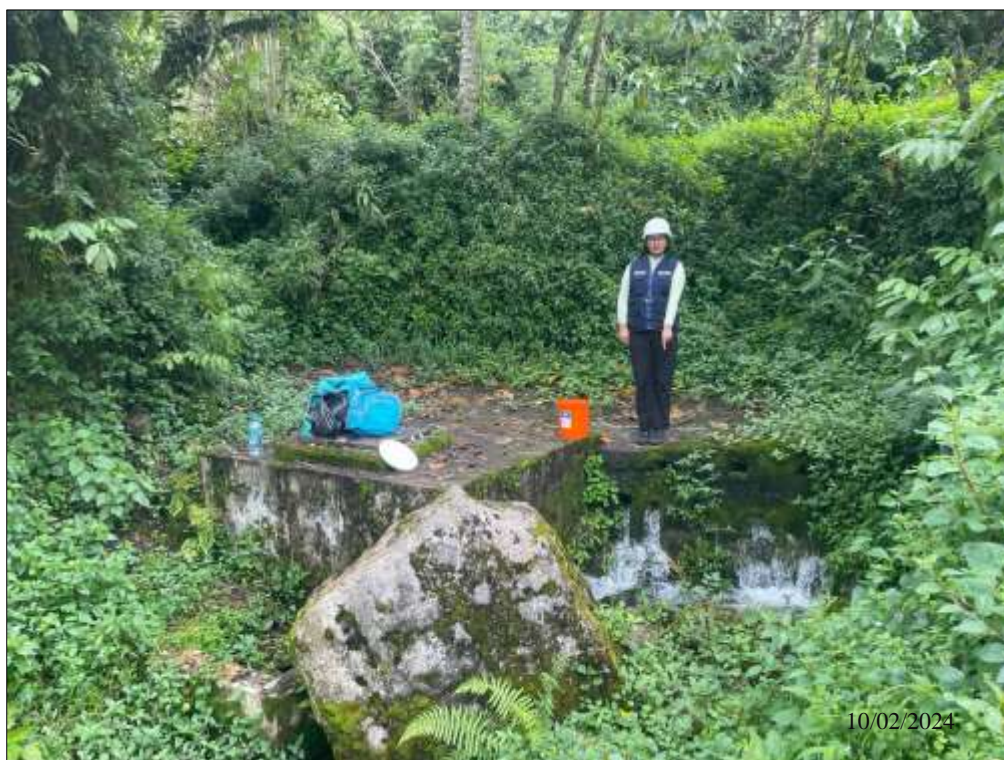
*Nota:* En la Figura 06 se observa una gran cantidad de maleza y la presencia de musgos en la estructura de concreto de la captación, lo cual es debido a la humedad. Además, en el sistema de rebose de la cámara de protección del afloramiento, se nota que el agua emerge por debajo de la estructura. Para calcular el caudal del manantial, se utilizó el mismo procedimiento de aforo volumétrico que se emplea durante la época de estiaje, obteniendo un caudal de  $Q = 14.10$  l/s.

La variación en el caudal entre la época de estiaje y la temporada de fuertes precipitaciones es de 9.27 l/s, lo que evidencia un aumento significativo en el flujo de agua debido a las lluvias intensas. Este incremento ha impactado en la capacidad de manejo y almacenamiento del sistema de captación, resaltando la necesidad de un nuevo diseño del sistema de captación ya que como se puede observar en la Figura 06 existen desbordamientos y daños estructurales irreparables.

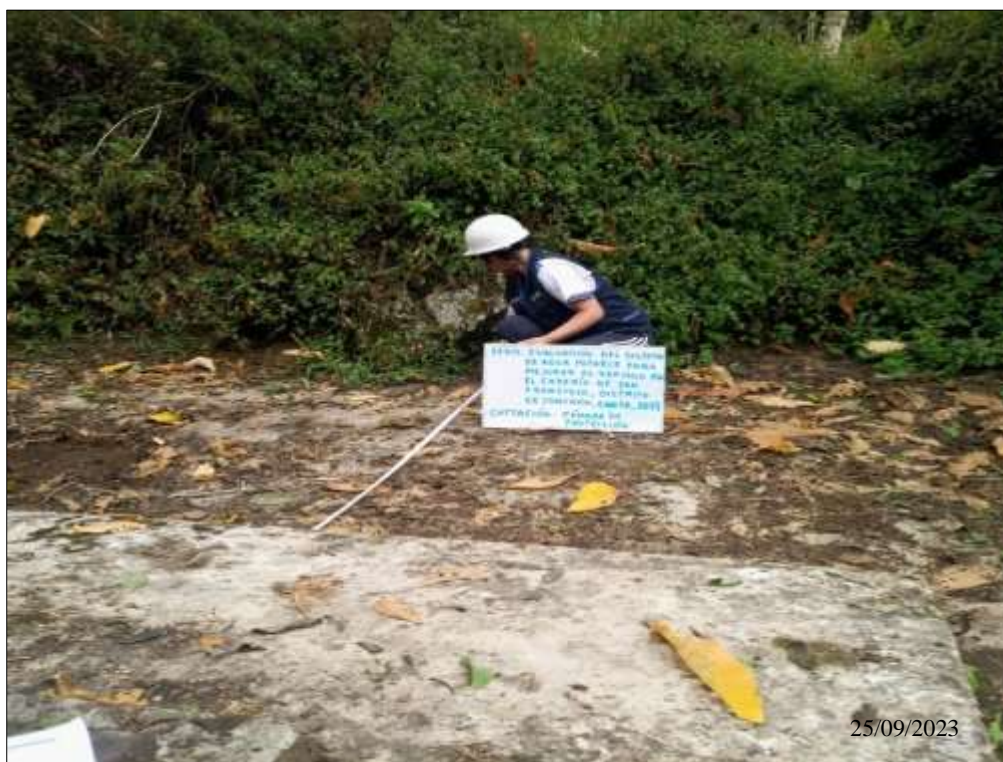
*Nota:* La cámara de afloramiento del manantial, que tiene un ancho aproximado de 2.5 m, presenta varias deficiencias de mantenimiento, como se puede observar en la Figura 07. Durante la temporada de lluvias, la vegetación circundante prácticamente cubre por completo la cámara, lo cual puede dificultar el acceso y la visualización de la estructura. En contraste, durante la época de estiaje, las hojas y la vegetación seca tienden a acumularse debido a la falta de limpieza regular.

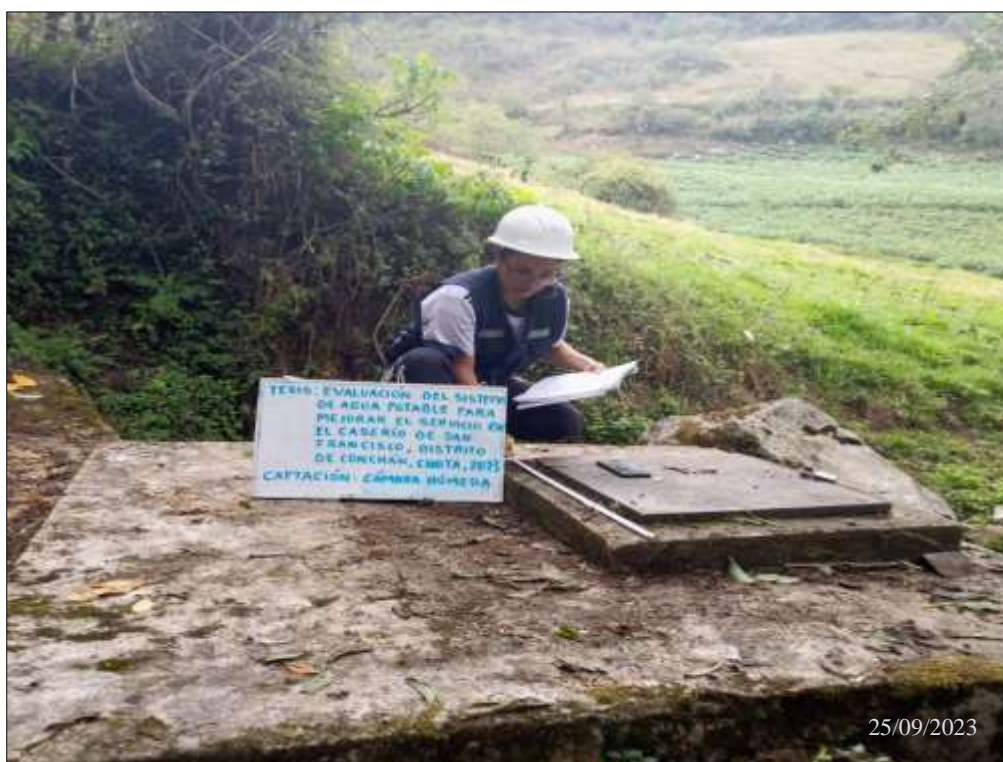
*Nota:* La cámara húmeda de la captación, como se puede apreciar en la Figura 08, es una estructura antigua que presenta agrietamientos, roturas de cantos y aristas en la parte superficial de la estructura. Con el paso del tiempo, la estructura se ha deteriorado y no ha recibido mantenimiento adecuado, lo que ha llevado a la acumulación de hojas secas y musgo debido a la humedad.

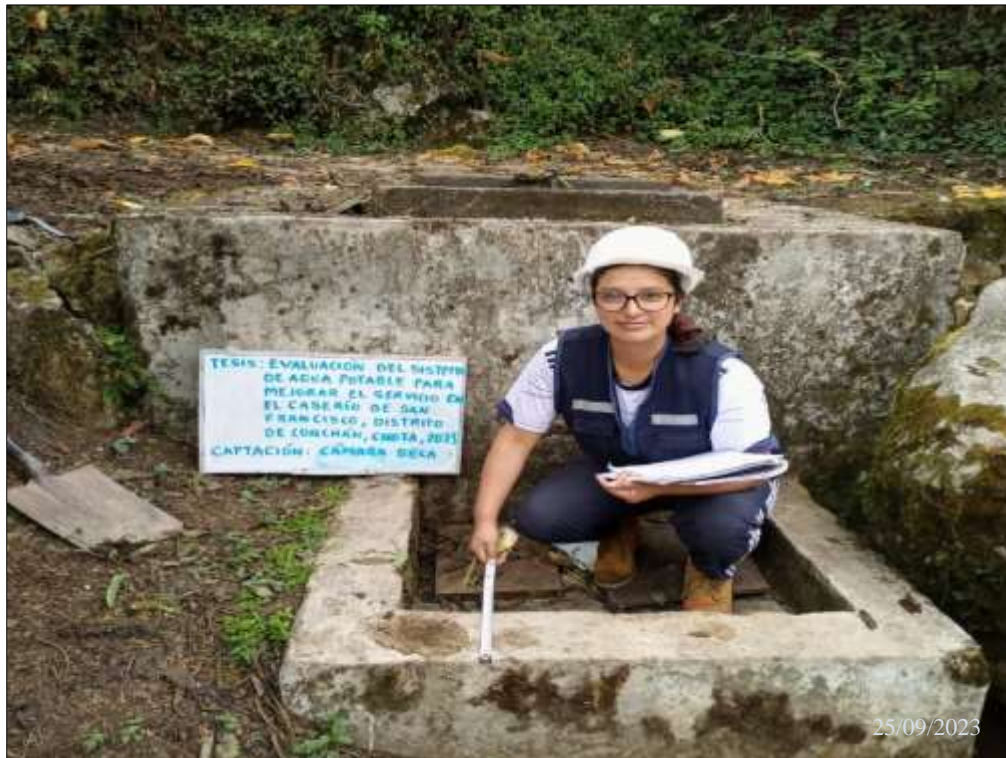
*Nota:* La Figura 10 ilustra una cámara seca encargada de regular el ingreso de agua a la línea de conducción. Esta estructura es antigua y muestra signos evidentes de deterioro, como fisuras, rotura de cantos y aristas, y la presencia de musgos sobre la superficie.

Además, la vegetación seca que se observa es una clara indicación de que no se ha llevado a cabo un mantenimiento adecuado. Realizar inspecciones y trabajos de mantenimiento regulares es crucial para prevenir un mayor deterioro y asegurar el correcto funcionamiento del sistema.

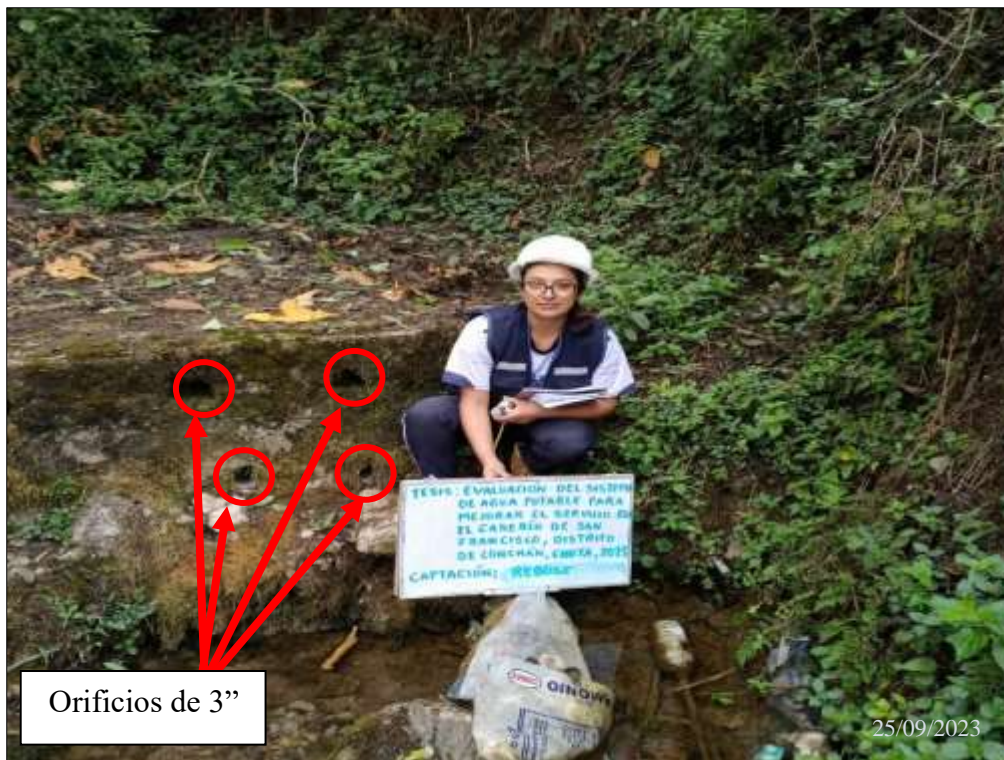
*Nota:* El rebose de agua de la captación, como se muestra en la Figura 11, presenta deficiencias notables. Con el paso del tiempo, el agua ha comenzado a emerger por la parte inferior de la cámara de protección del afloramiento en lugar de fluir a través de los orificios que se muestran en los círculos rojos. Esto es un indicio claro de que no se ha realizado mantenimiento adecuado en mucho tiempo. A pesar de estar apenas operativos, estos componentes requieren atención urgente para restaurar su funcionalidad y prevenir daños mayores al sistema de captación.

La cámara de protección del afloramiento del manantial ha experimentado un notable deterioro a lo largo del tiempo. Como consecuencia, se ha acumulado vegetación, musgos, rocas y raíces en la estructura, obstruyendo el flujo de agua. Esta obstrucción ha causado que el agua se desvíe y fluya por debajo de la estructura, tal como se puede observar en la Figura 11. Es necesario llevar a cabo reparaciones y limpiar regularmente la zona para evitar que este problema persista y para garantizar el correcto manejo del agua del manantial.

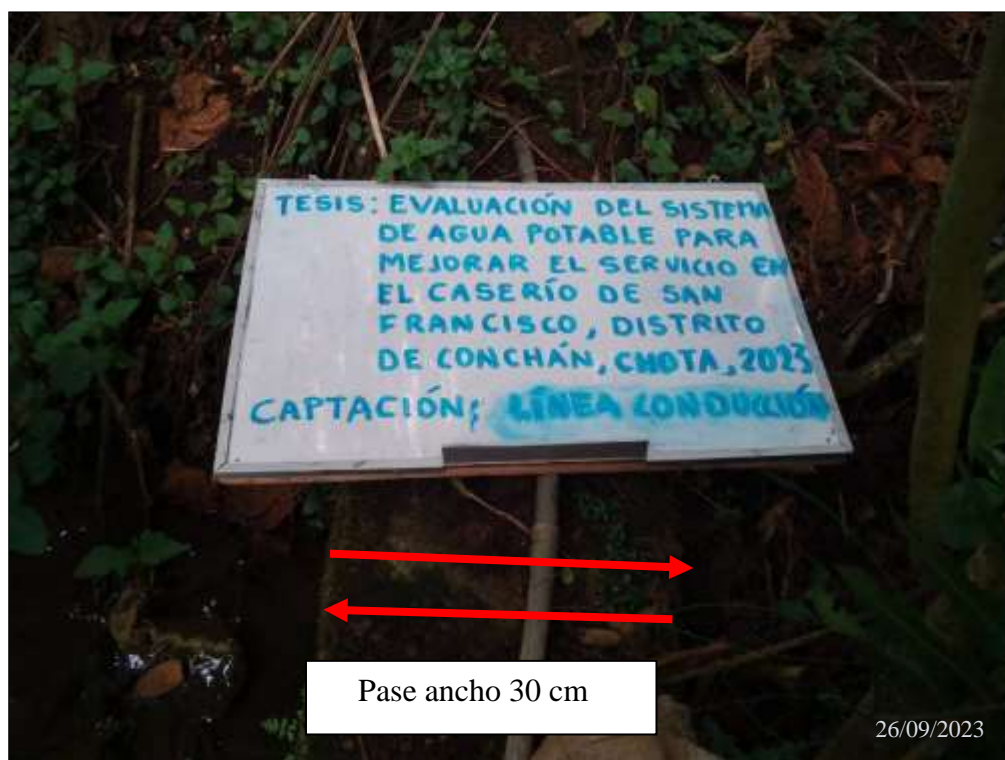
*Nota:* Ante la presencia de una quebrada, se constata un pase de concreto simple para dirigir el flujo de la línea de conducción hacia el reservorio. Esta estructura presenta signos de deterioro, como fisuras, roturas en los cantos y aristas, además de estar cubierta por musgos debido al paso del tiempo. Es fundamental realizar labores de mantenimiento y reparación para prolongar la vida útil de la estructura y asegurar su correcto funcionamiento.

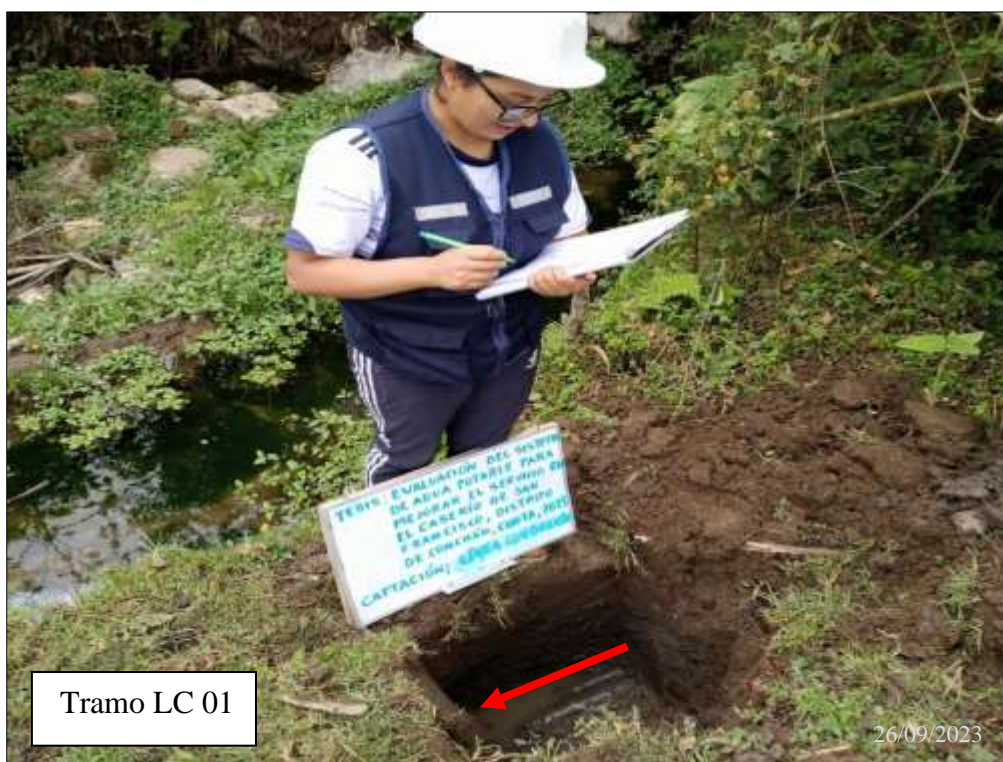
*Nota:* La línea de conducción está formada por una tubería de PVC con un diámetro de 2.5 pulgadas y tiene alrededor de 30 años de antigüedad. Dada su antigüedad, es importante realizar inspecciones periódicas para verificar su estado y funcionalidad, ya que con el paso del tiempo puede afectar su eficiencia. La línea de conducción está enterrada a una profundidad entre 1 a 1.20 metros y un largo de 40 cm en buen estado aparentemente. Esta profundidad es fundamental para proteger la tubería de daños externos y asegurar su funcionamiento adecuado.

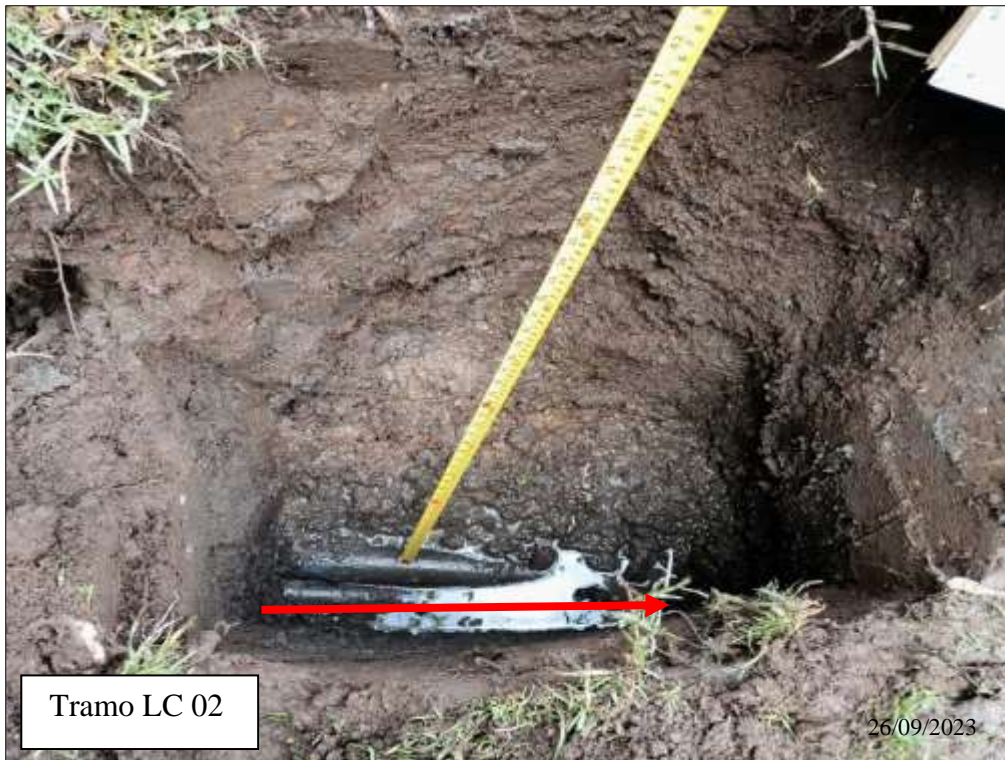
*Nota:* Tramo 2 en aparente conservación a pesar que ya cumplió su vida útil.

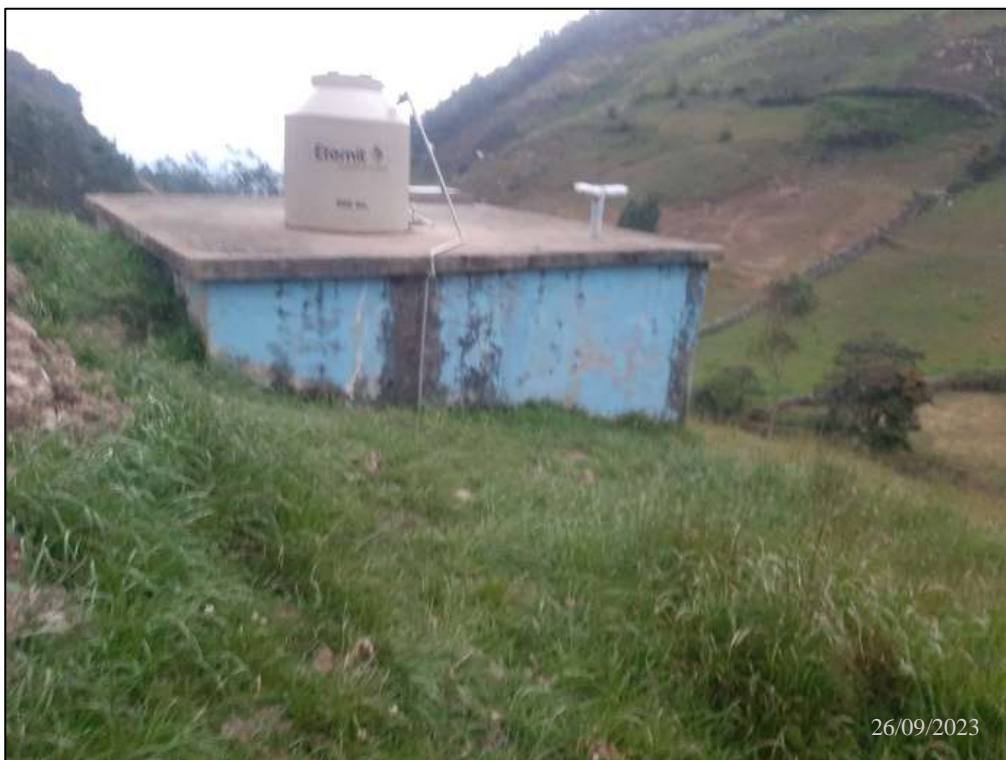
*Nota:* Como se muestra en la Figura 15, los muros del reservorio presentan agrietamientos que permiten la filtración de agua. Además, se observan fisuras y roturas en los cantos y aristas de la estructura. También se ha detectado la presencia de musgos, lo que indica una falta de mantenimiento adecuado. Es fundamental realizar reparaciones y limpiezas regulares para prevenir un mayor deterioro y asegurar el buen estado de la estructura.

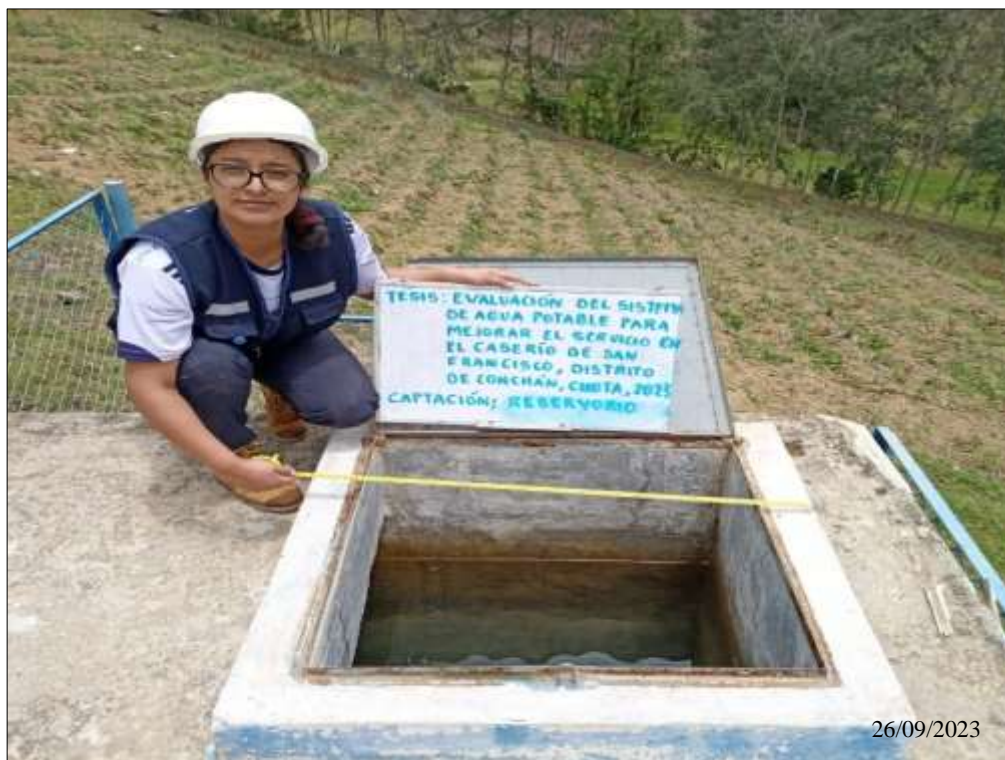
*Nota:* La capacidad del reservorio es de aproximadamente 33.75 m<sup>3</sup>, con un espesor promedio de muro de alrededor de 35 centímetros y una tapa metálica de 70x70 centímetros.

Como se puede observar en la Figura 16, el perímetro de la tapa está corroído por el óxido, lo que compromete la calidad del agua almacenada. Además, es importante destacar que la capacidad del reservorio debe ser un múltiplo de 5, tal como lo indica la Norma Técnica de Diseño para Sistemas de Saneamiento en el Ámbito Rural. Esta normativa establece pautas específicas para garantizar la eficiencia y seguridad de la infraestructura de agua potable en áreas rurales, incluyendo aspectos como la capacidad de los tanques de almacenamiento y la calidad del material utilizado en su construcción. Por lo tanto, se requiere una intervención urgente para asegurar que el reservorio cumpla con los estándares establecidos para un servicio de agua potable seguro y confiable para los usuarios del caserío de San Francisco.

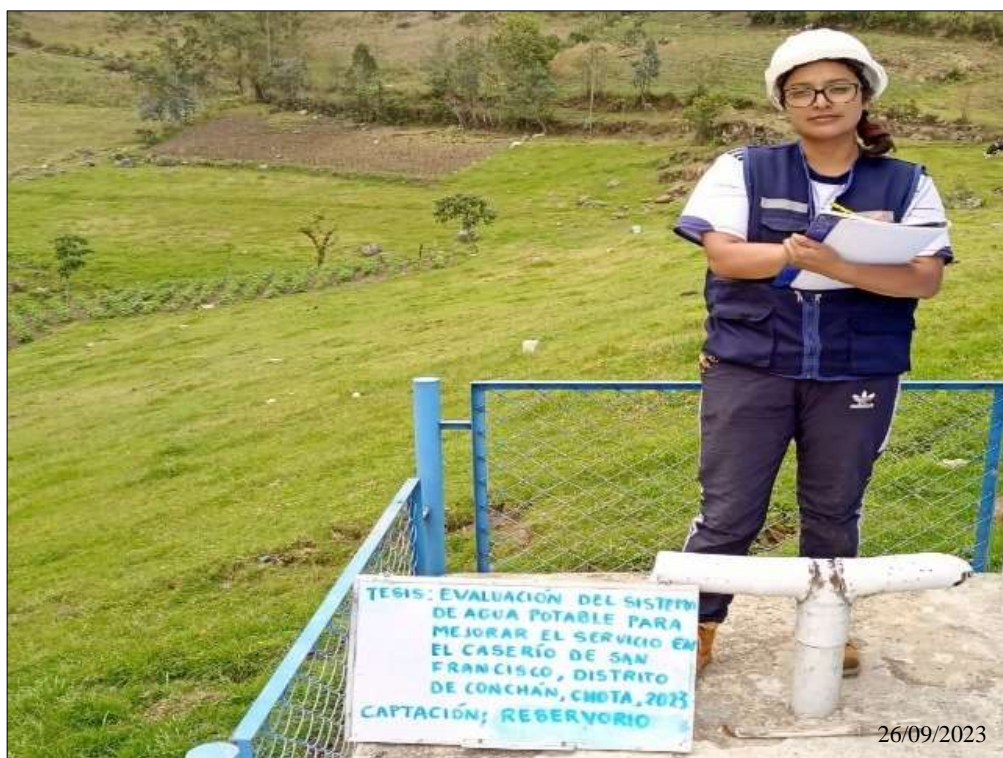
*Nota:* La ventilación está dada a través de tuberías de PVC de 3 pulgadas y de 2 pulgadas, como se muestra en la Figura 17. Esta ventilación es crucial para garantizar un flujo adecuado de aire dentro del reservorio.

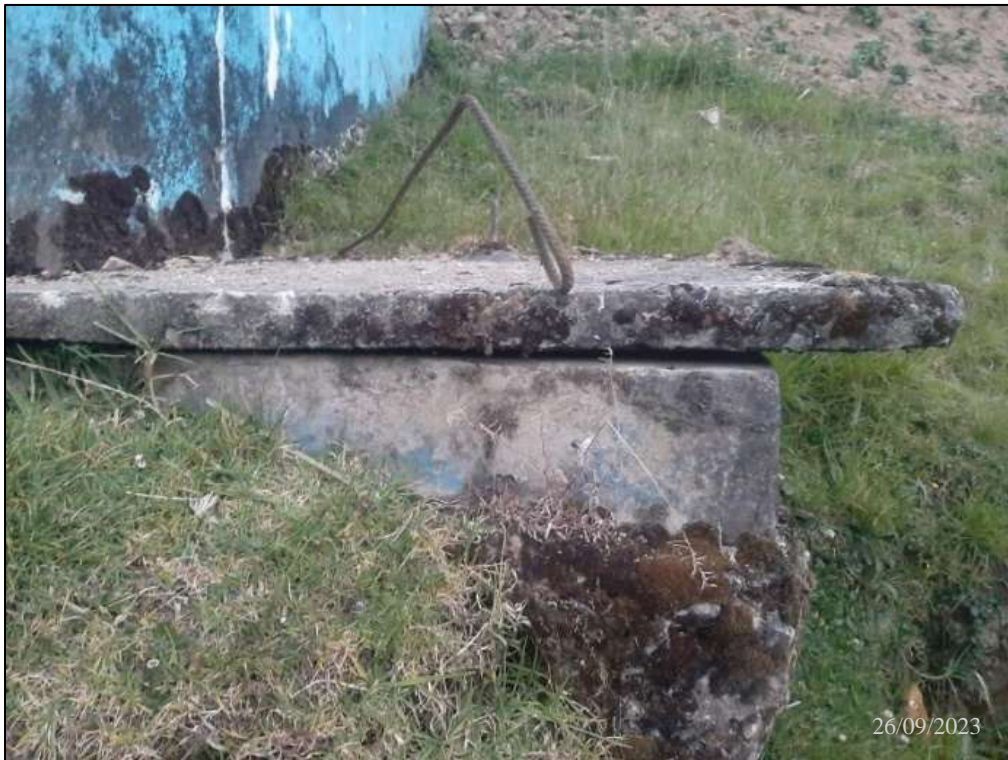
*Nota:* La Figura 18 muestra la cámara de válvulas, que presenta un deterioro significativo en su estructura de concreto. Se observan fisuras, roturas en los cantos y aristas, y una acumulación de musgos. Este deterioro es resultado de la antigüedad de la cámara y la falta de mantenimiento continuo en los componentes del sistema de agua potable.

Es fundamental realizar trabajos de reparación y mantenimiento para evitar un mayor deterioro y asegurar que la cámara funcione correctamente.

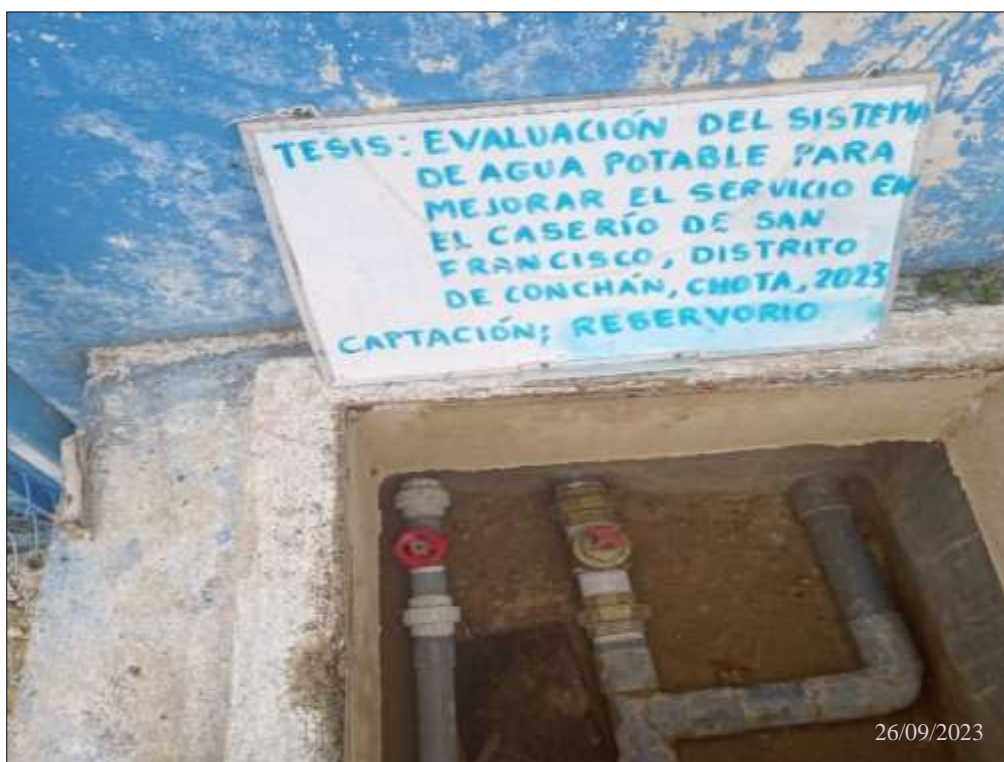
*Nota:* La cámara de válvulas, como se evidencia en la Figura 29, se compone de tuberías de salida: hacia la izquierda, la tubería conduce el flujo del agua hacia la línea de aducción y, por ende, hacia la red de distribución; mientras que, hacia la derecha, se encuentran las tuberías de rebose y limpia.

Las tuberías y accesorios están en un estado de deterioro moderado, como se puede observar en la Figura 19. Alrededor de los ensamblajes de la tubería se nota la presencia de humedad, lo que indica posibles fugas o filtraciones.

Este deterioro puede afectar la eficiencia del sistema y potencialmente causar problemas mayores si no se aborda a tiempo.

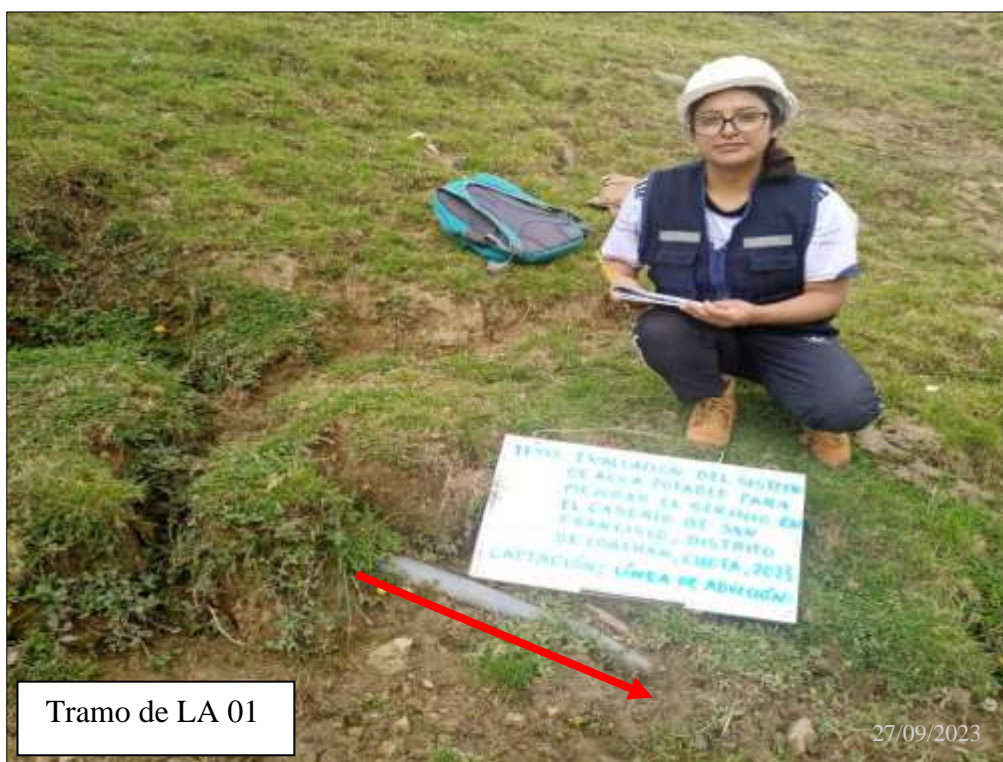
*Nota:* Parte de la tubería de aducción que conduce hacia la red de distribución, como se muestra en la Figura 20 tiene una longitud de 47 cm, la tubería está expuesta a factores externos que pueden causar roturas y desgaste, lo que afectaría la continuidad del servicio de agua potable. Es esencial proteger esta tubería de manera adecuada para prevenir daños y garantizar un suministro constante y confiable de agua potable a los usuarios del caserío de San Francisco.

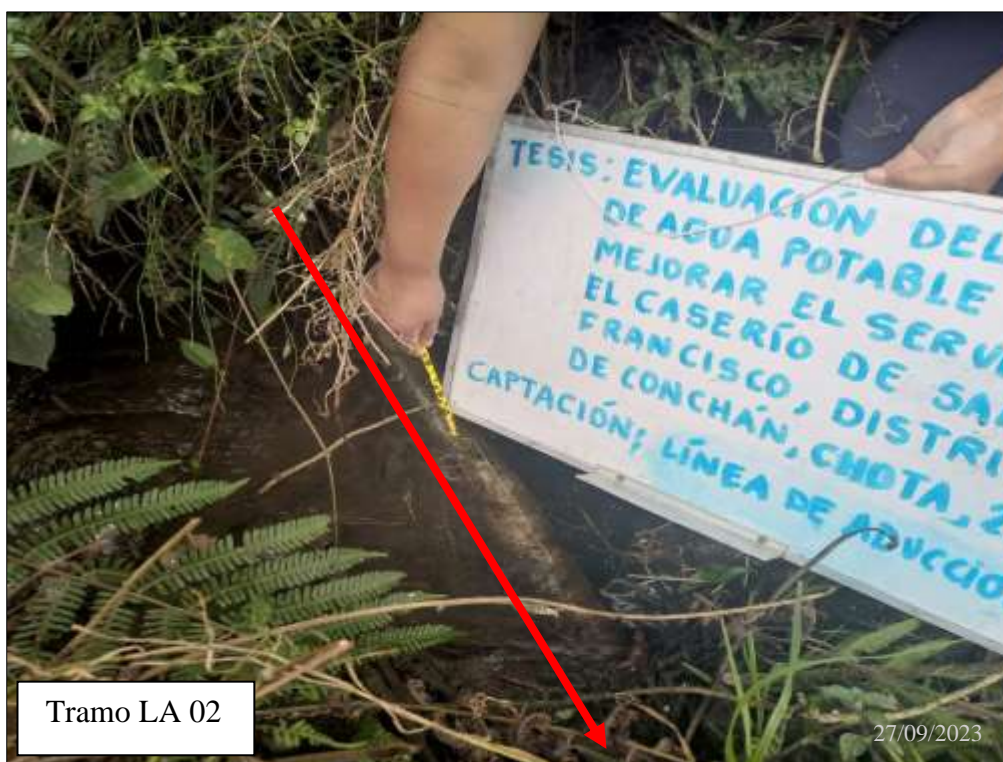
*Nota:* La Figura 21 muestra cómo la tubería atraviesa una quebrada con una longitud de 57 cm aproximadamente, quedando expuesta al deterioro y a posibles inundaciones durante periodos de lluvias intensas. Este escenario representa un riesgo para la integridad de la tubería y la continuidad del suministro de agua. Se requiere la implementación de medidas de protección, como un pase aéreo que soporte la tubería y a las crecientes en época de lluvias.

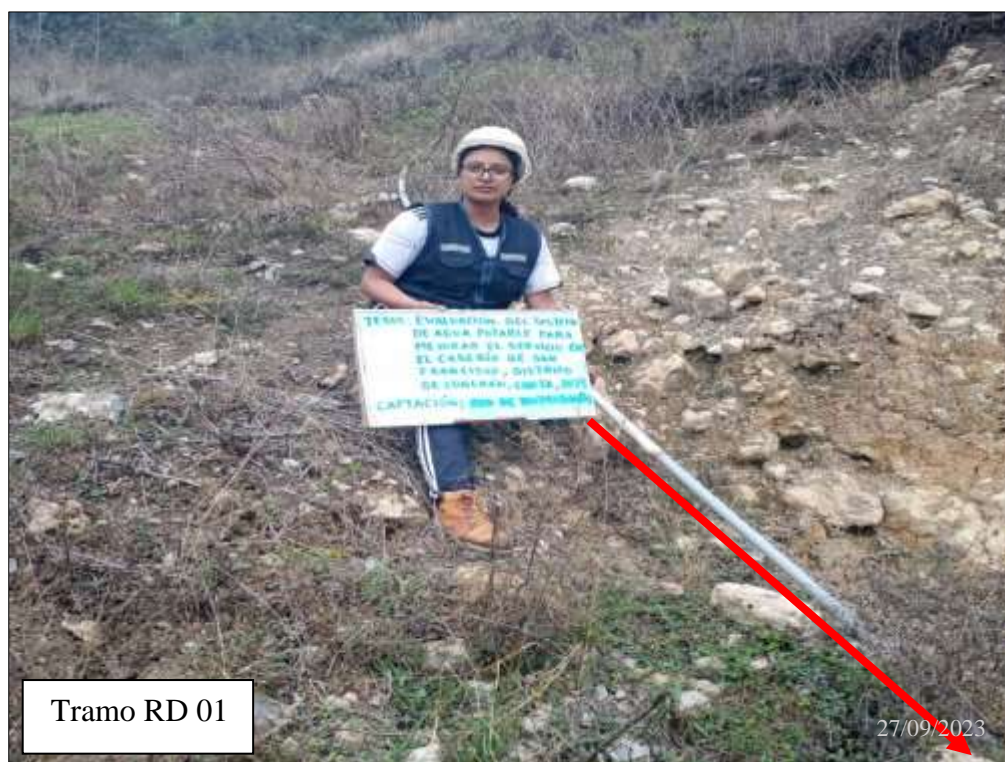
*Nota:* El primer tramo de la tubería expuesta de la red de distribución con una longitud de 8 ml, visible en la superficie como se muestra en la Figura 22, donde la flecha roja indica la dirección del flujo. Está tubería ha sido objeto de reparaciones debido a su alta susceptibilidad a factores externos, que lo hace vulnerable a daños recurrentes. Además, la inclinación pronunciada del terreno y la falta de cámaras rompe presión incrementan considerablemente el riesgo de deterioro de la tubería.

Es esencial considerar la implementación de medidas adicionales, como la protección de la tubería y la instalación de más cámaras rompe presión, para reducir el riesgo de futuros daños, garantizar la estabilidad y funcionalidad de la red de distribución del sistema de agua potable del caserío de San Francisco.

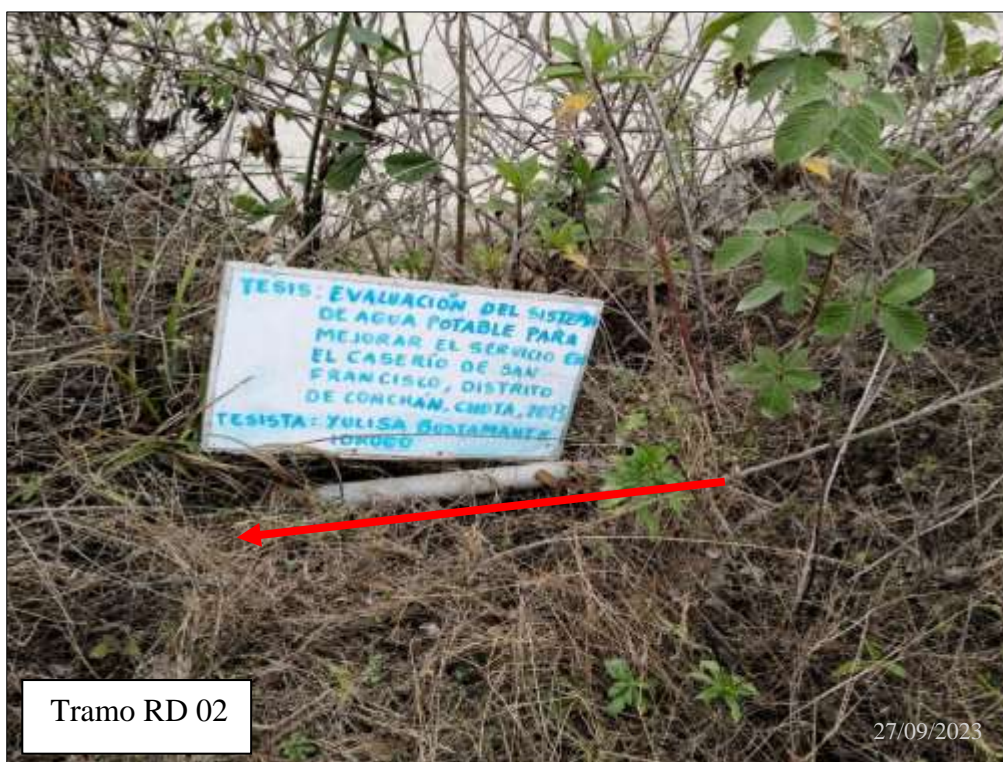
*Nota:* El segundo tramo de la tubería, expuesta en la superficie de la red de distribución como se puede observar en la Figura 24, donde la flecha roja indica la dirección del flujo de una sección de la tubería descubierta con una longitud de 56 cm.

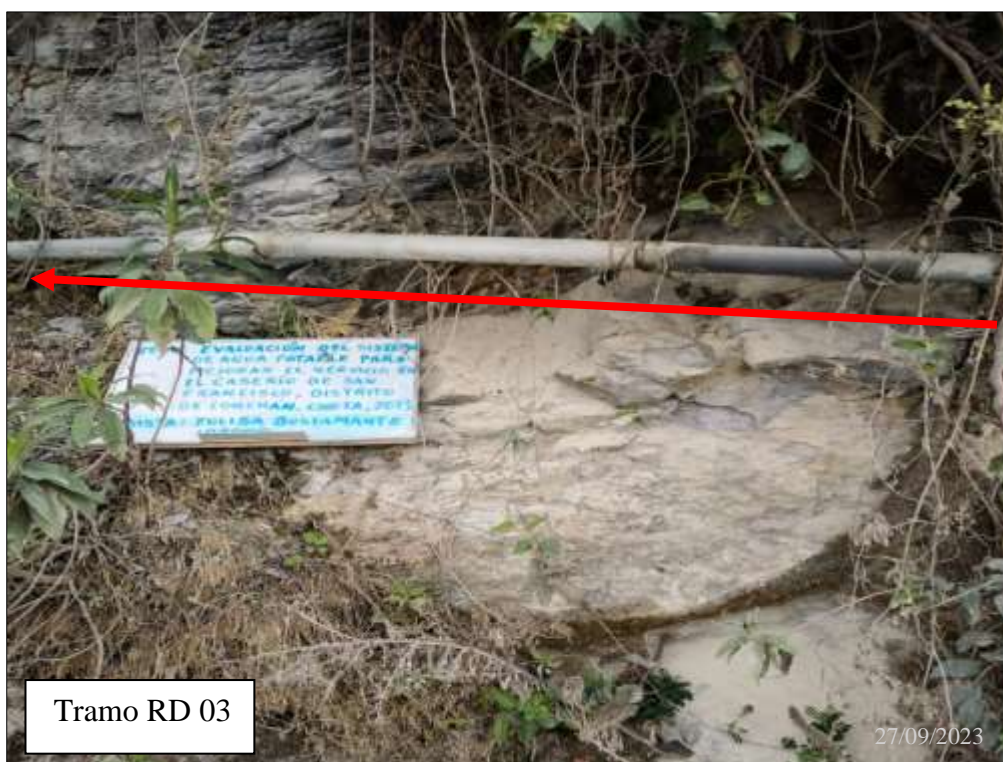
*Nota:* Como se ilustra en la Figura 24, la flecha roja indica la dirección del flujo, en la cual se han realizado dos reparaciones en el tercer tramo de la tubería dañada de la red de distribución en una sección de 1.98 ml. Sin embargo, a pesar de estas reparaciones, todavía se observan filtraciones, lo que provoca un desperdicio de agua potable en el sistema de abastecimiento del caserío de San Francisco.

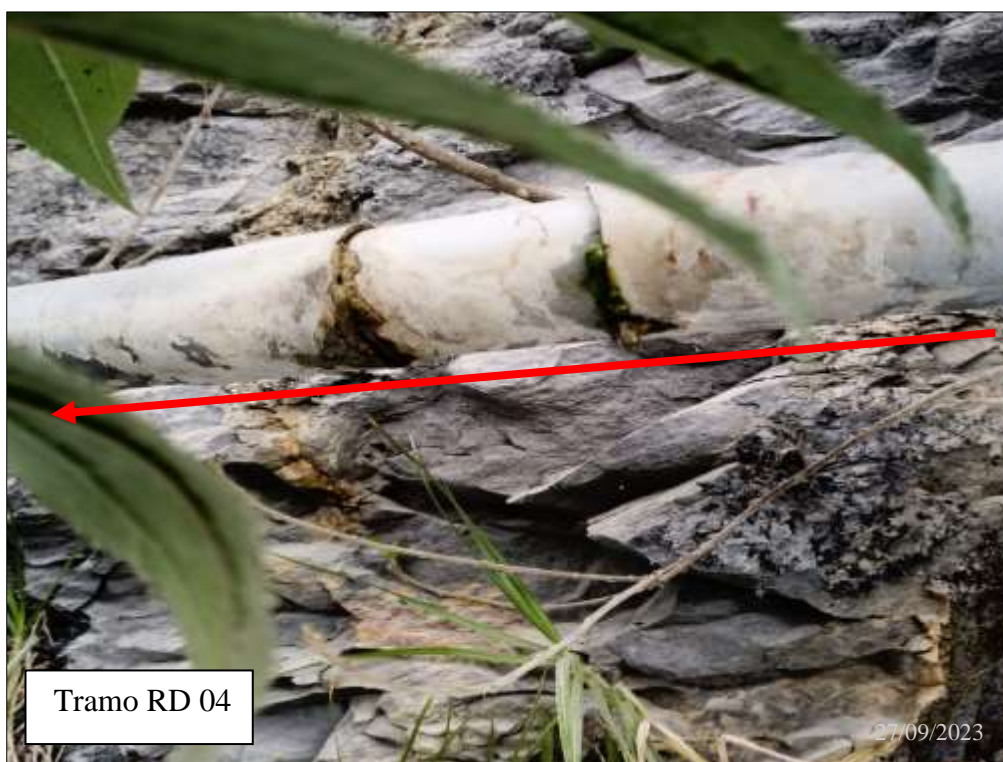
*Nota:* En el cuarto tramo de tubería descubierta con 46 cm de longitud, la tubería dañada de la red de distribución del sistema de agua potable del caserío de San Francisco que indica la flecha roja, se observa el gran deterioro que ha sufrido por la antigüedad, falta de mantenimiento y reparaciones no funcionales. Es por eso que persiste la filtración del agua en esta tubería.

Esta exposición la hace susceptible a los mismos riesgos que han afectado a las secciones previas, aumentando la posibilidad de daños y filtraciones.

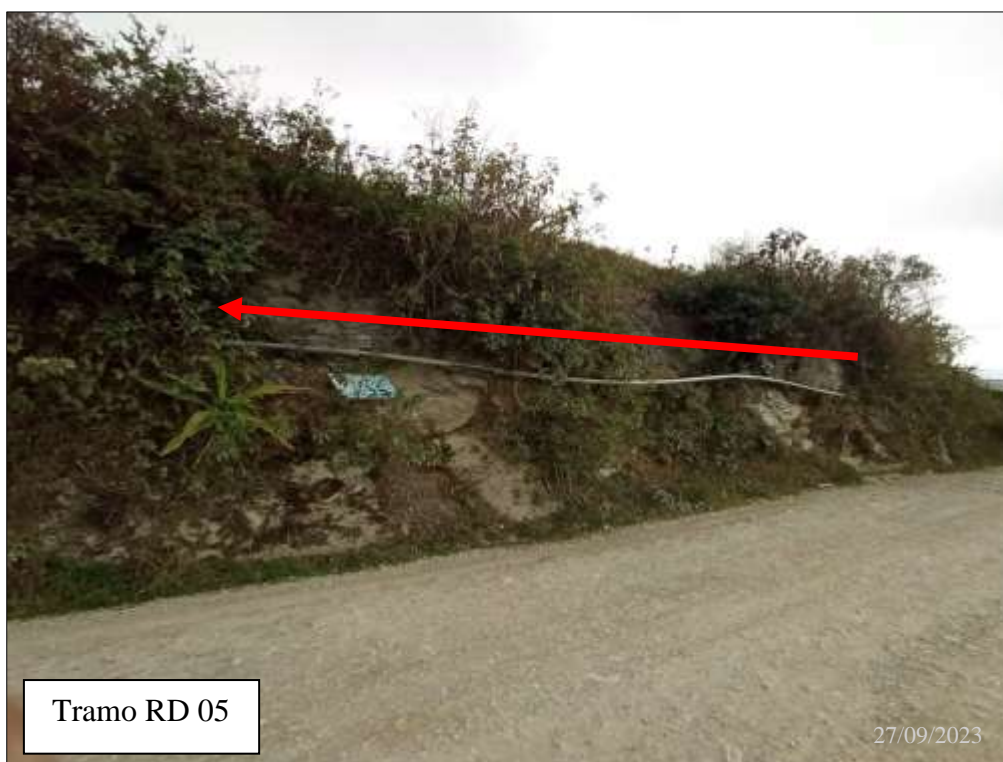
*Nota:* El quinto tramo de la tubería de la red principal ha sido el más reparado con el paso del tiempo como se señala con la flecha roja, como se puede ver en la Figura 26, donde varios de sus segmentos presentan parches en el tramo de 13.49 ml. Esta exposición continua a factores externos ha hecho que el tramo sea especialmente susceptible a daños recurrentes.

En este tramo de tubería se evidencia la reparación constante que se hace a tubería, debido a que sigue expuesta a riesgos a daño futuro.

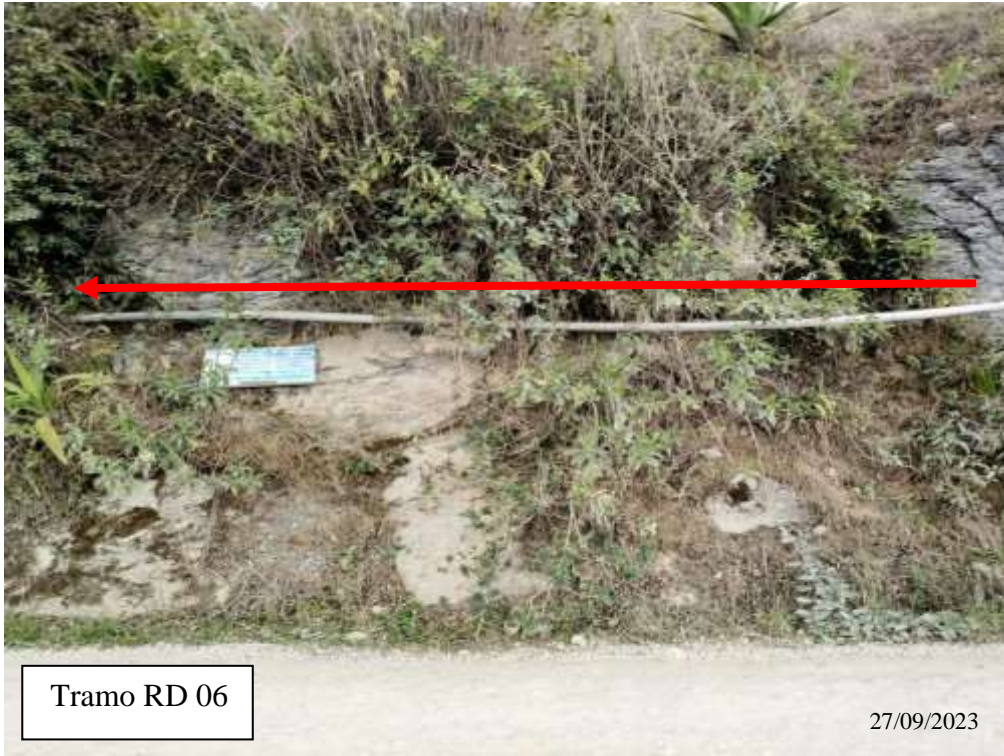
*Nota:* Tubería expuesta 5.27 ml en constante deterioro como indica la flecha roja.

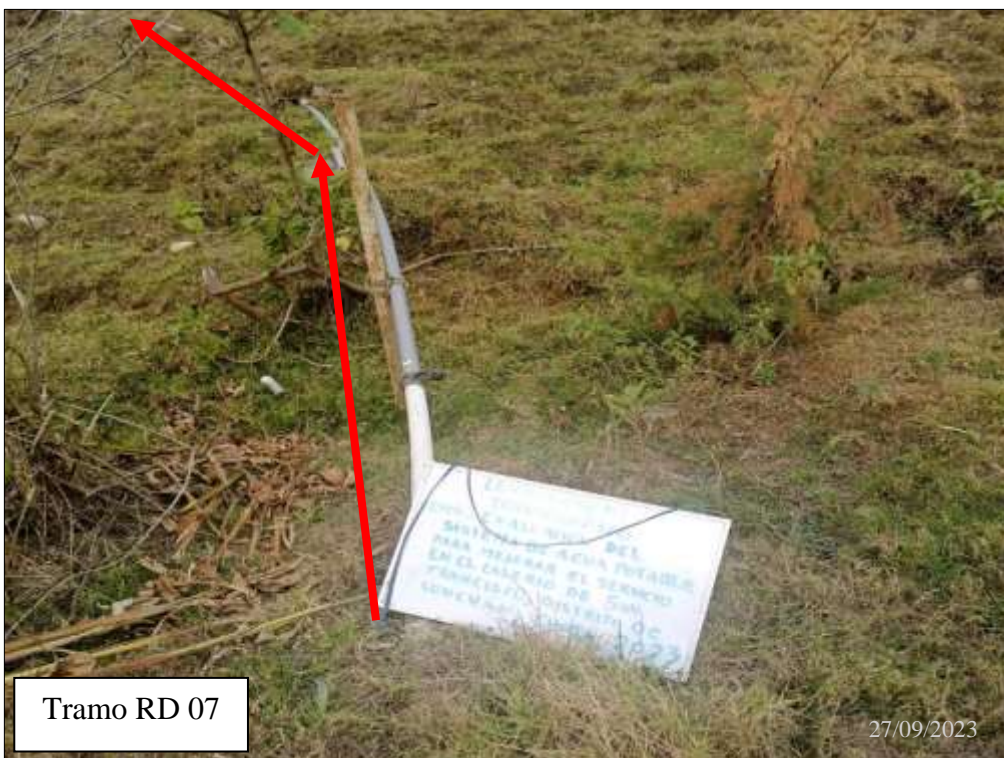
Nota: En este tramo de la red de distribución de 5.12 ml, se ha evidenciado que la tubería pasa sobre una quebrada, sostenida por palos y amarrada con tiras de gebe de llanta, como se muestra en la Figura 28 indicada con la fecha roja. Al igual que en los otros tramos, esta sección tiene reparaciones no eficientes. Para mejorar la durabilidad de este tramo, se recomienda instalar un pase aéreo que garantice la estabilidad y protección de la tubería.

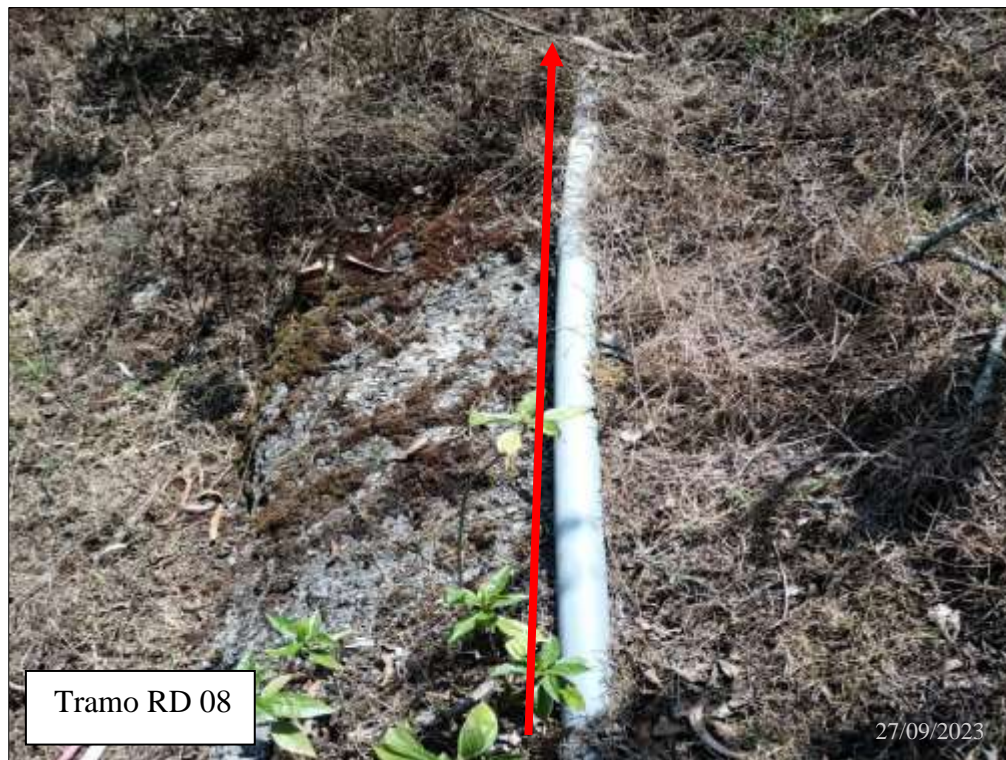
Nota: Está tubería se encuentra expuesta a los daños con 78 cm de longitud, como se puede apreciar en la Figura 29. Esta exposición aumenta el riesgo de deterioro de la tubería y puede provocar problemas de continuidad en el servicio de agua potable.

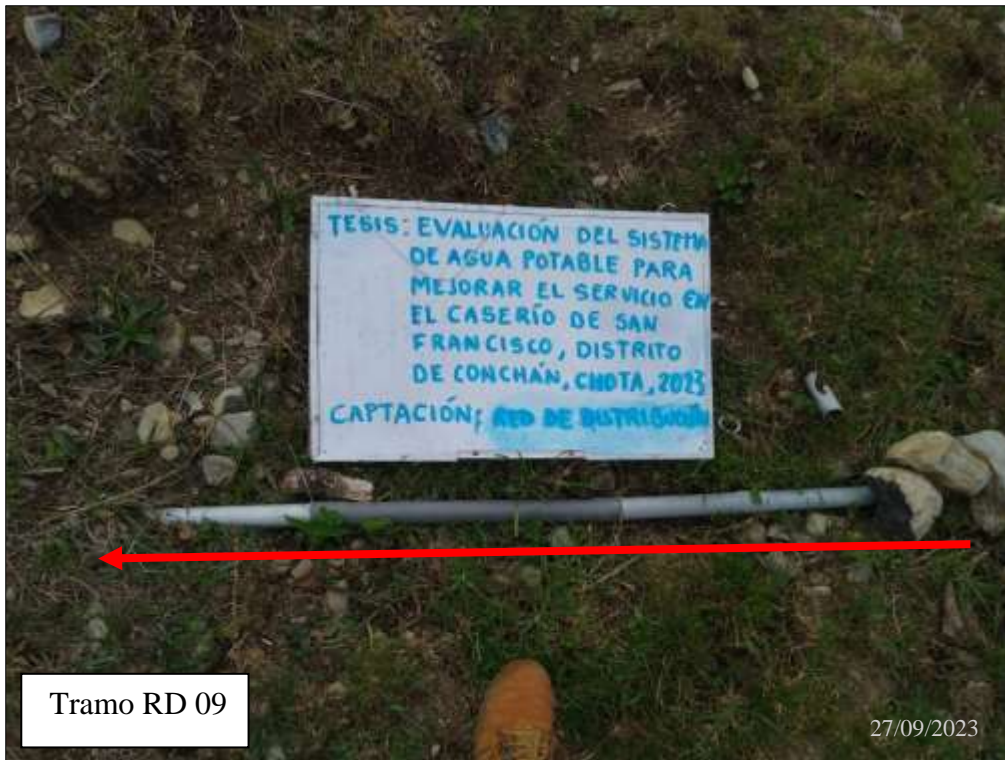
*Nota:* 91 cm de tubería expuesta a daños como se indica con la flecha roja.
