## EVALUACIÓN DEL SISTEMA DE AGUA POTABLE PARA MEJORAR EL SERVICIO EN EL CASERÍO DE SAN FRANCISCO,...

**TESIS PARA OPTAR EL TÍTULO DE INGENIERÍA CIVIL  
“EVALUACIÓN DEL SISTEMA DE AGUA POTABLE PARA  
MEJORAR EL SERVICIO EN EL CASERÍO DE SAN FRANCISCO,  
DISTRITO DE CONCHÁN, CHOTA, 2023.”**

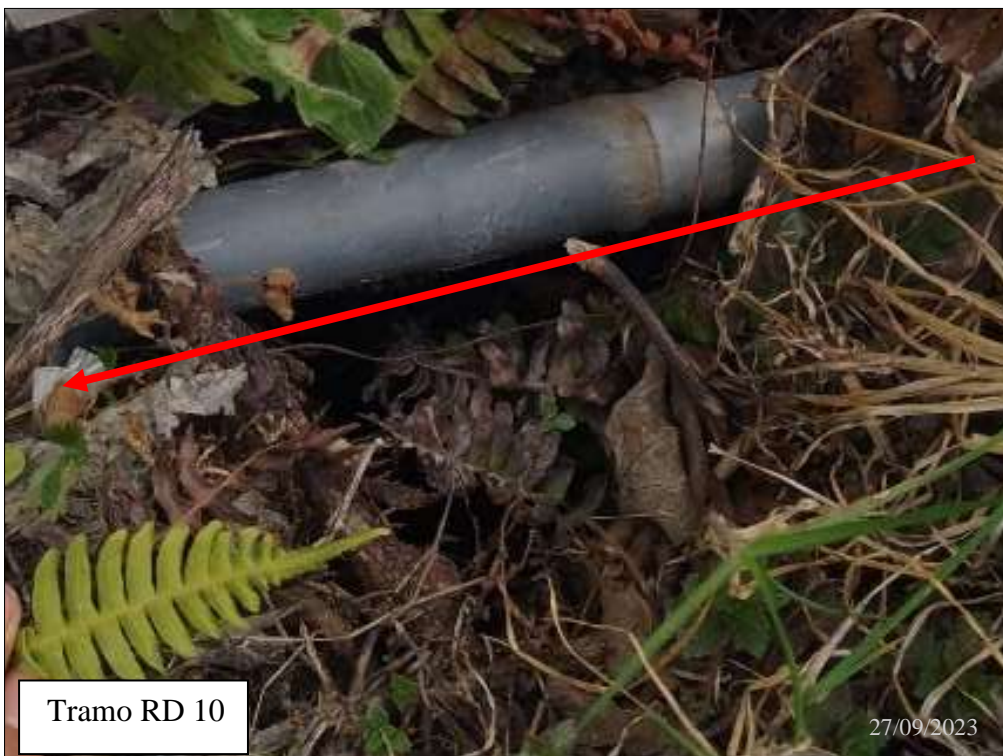
*Nota:* 23 cm de la tubería indicada con la flecha roja en este tramo de la red de distribución se encuentra expuesta a factores externos, al igual que los tramos anteriores del sistema de agua potable del caserío de San Francisco.

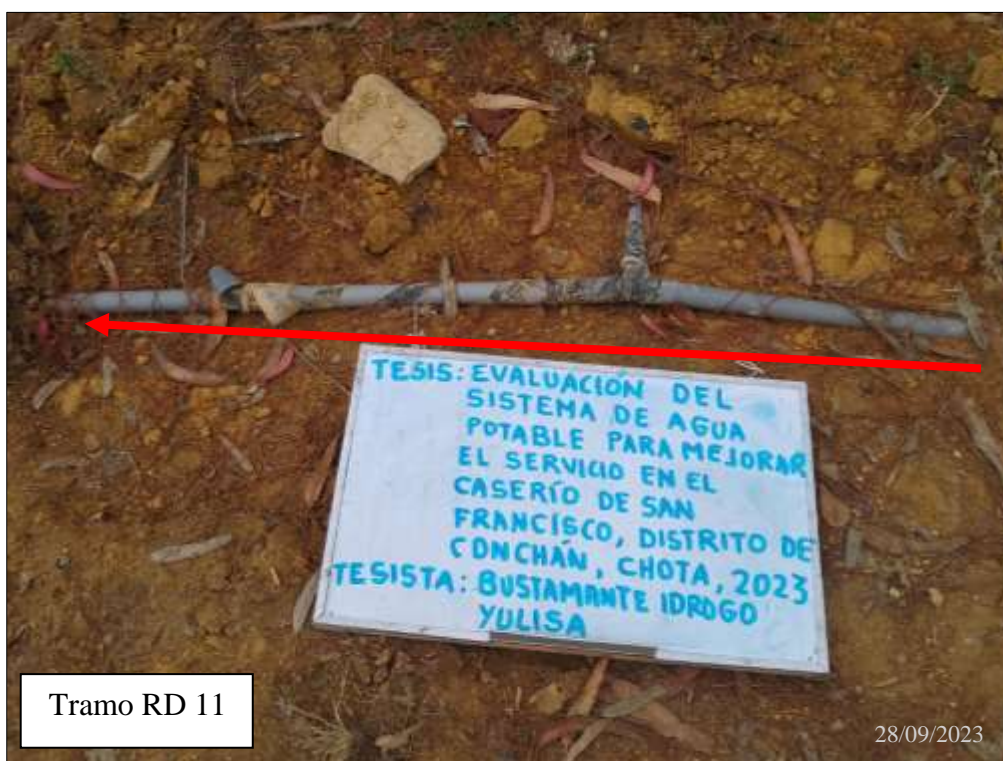
*Nota:* En este tramo de 1.14 ml de la tubería de la red de distribución como se muestra con la flecha roja, se ha llevado a cabo una reparación utilizando gebe de llanta, como se puede evidenciar en la Figura 32. Además, se observa una conexión domiciliar conectada a una tubería de ½”, siendo asegurada únicamente con gebe para sostener dicha conexión. Esta situación presenta riesgos tanto para la tubería y para la eficiencia del suministro de agua.

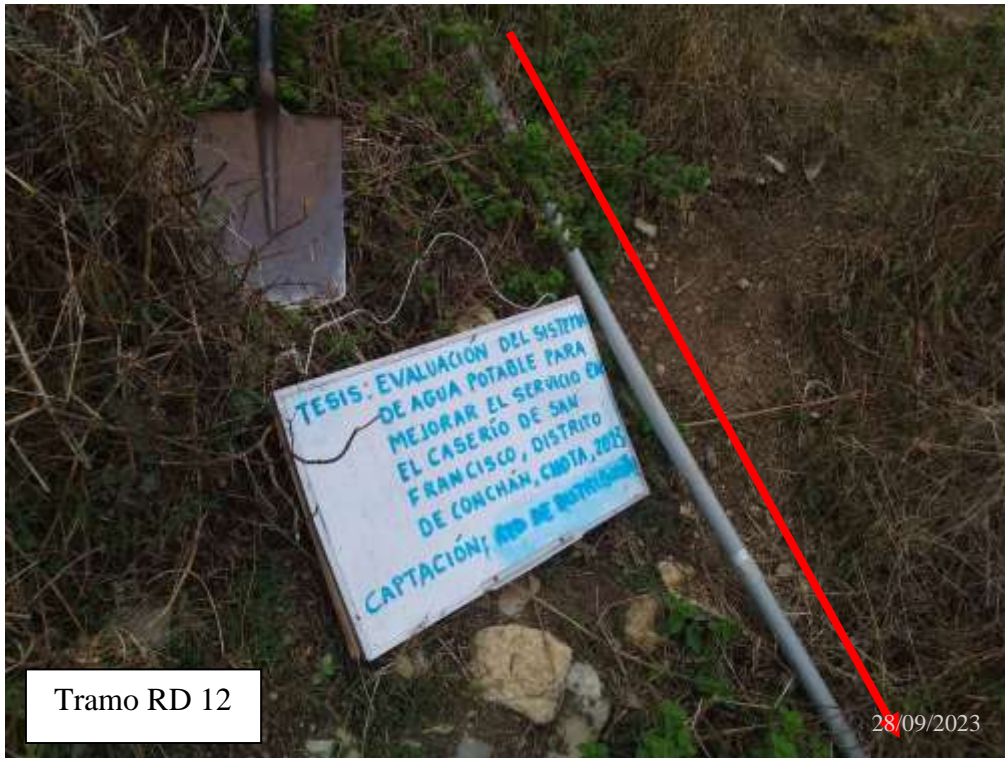
*Nota:* 2.15 ml de la tubería está expuesta a roturas por factores externos.

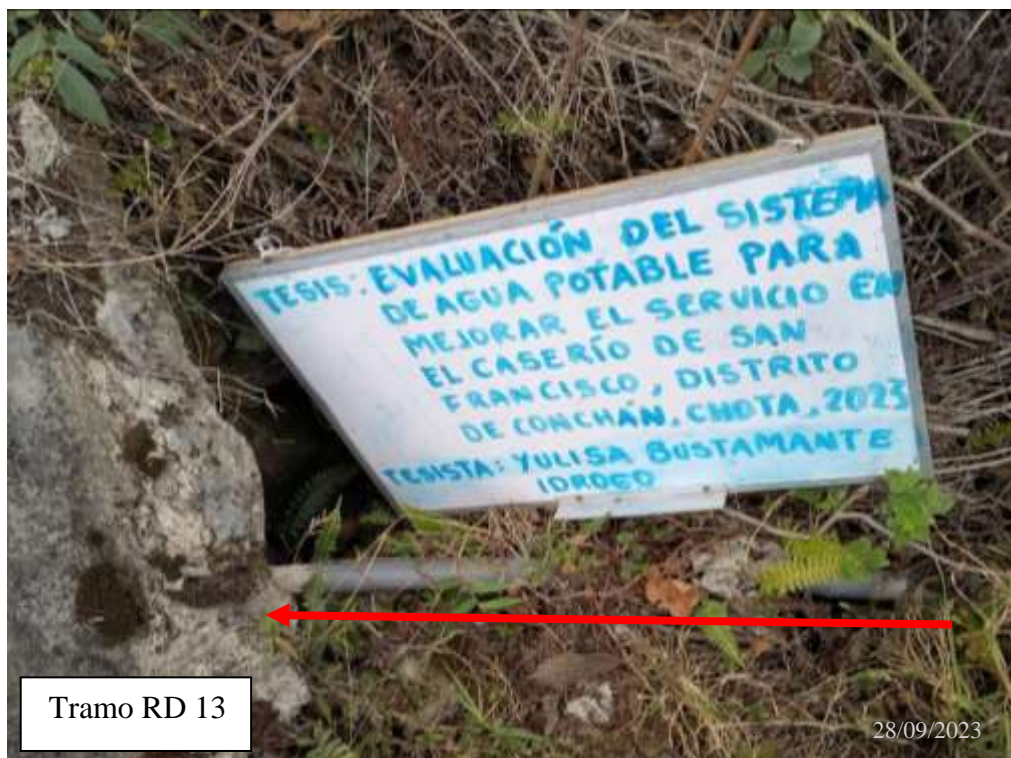
*Nota:* 47 cm de la tubería de la red principal está expuesta a daños como deterioro y roturas por factores externos como muestra con la flecha roja.

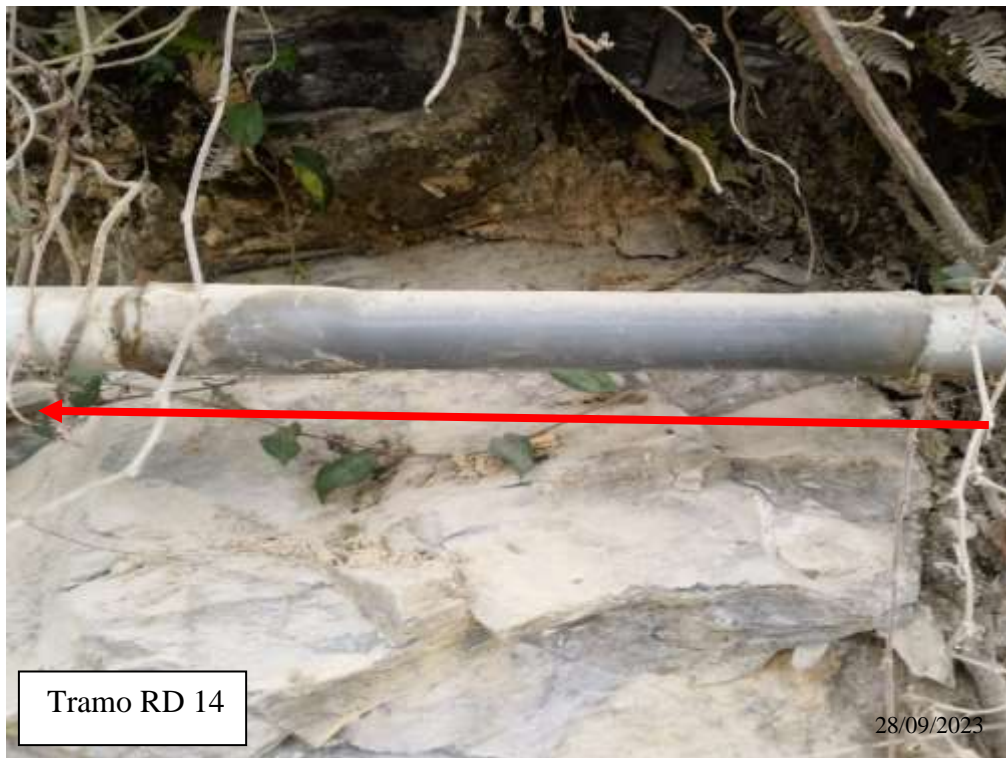
*Nota:* Como se muestra en la Figura 35 indicada con la flecha roja, 43 cm de esta sección de la tubería presenta numerosas fugas de agua y se evidencia una gran cantidad de reparaciones previas. Estas reparaciones, visibles a lo largo de la tubería, indican que este segmento ha experimentado problemas persistentes. La recurrencia de estas fugas subraya la necesidad de una solución más duradera, como la posible sustitución de la sección afectada o la implementación de técnicas de reducción de la presión en las tuberías, para asegurar la integridad y eficiencia del sistema de suministro de agua.

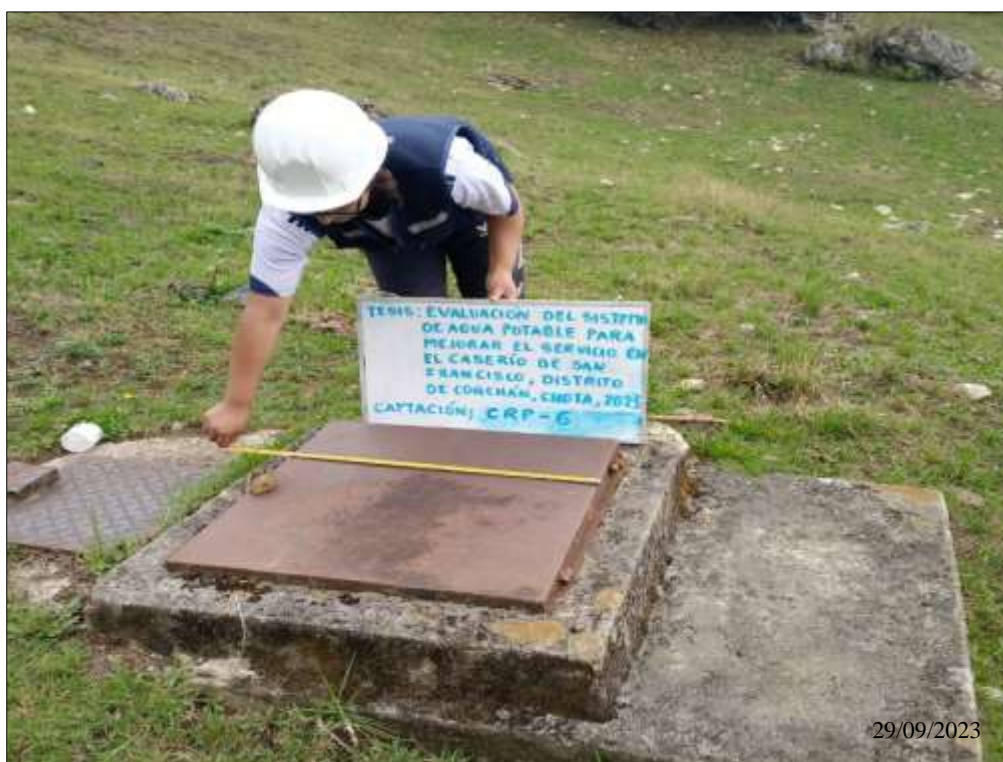
*Nota:* Como se puede observar en la figura, la estructura es antigua, al igual que las demás infraestructuras del sistema de agua potable del caserío de San Francisco. En el sistema de agua potable, se cuenta con una sola cámara rompe presión, la cual está conectada a un ramal de la red principal donde la diferencia de altura entre el reservorio y la cámara es de 82.04 mca. Sin embargo, esto no cumple con los 60 mca como máximo que debe tener según lo establecido en las normativas vigentes. Esto implica que el sistema actual no está alineado con los estándares requeridos, lo que afecta la eficiencia y seguridad del servicio de agua potable del caserío de San Francisco.

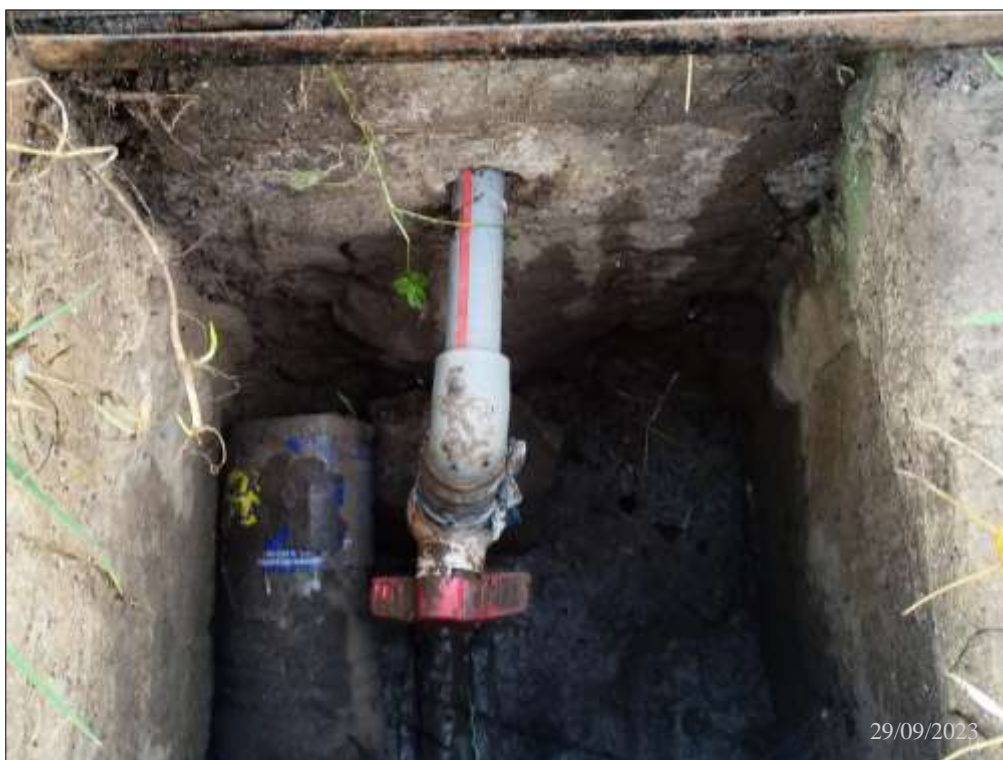
*Nota:* En la Figura 37 se puede observar que la cámara de válvulas de la CRP está notablemente deteriorada. Se aprecian roturas en los cantos y aristas, así como un deterioro general del concreto. Además, se evidencia una fuga en la válvula, con una conexión de tubo a válvula que ha sido provisionalmente ajustada con una bolsa. La presencia de lodo alrededor de la cámara es un indicio de la fuga de agua y de la falta de mantenimiento. Este deterioro compromete la funcionalidad del sistema, haciendo urgente una intervención para reparar o reemplazar los componentes dañados y garantizar un correcto funcionamiento de la cámara rompe presión.

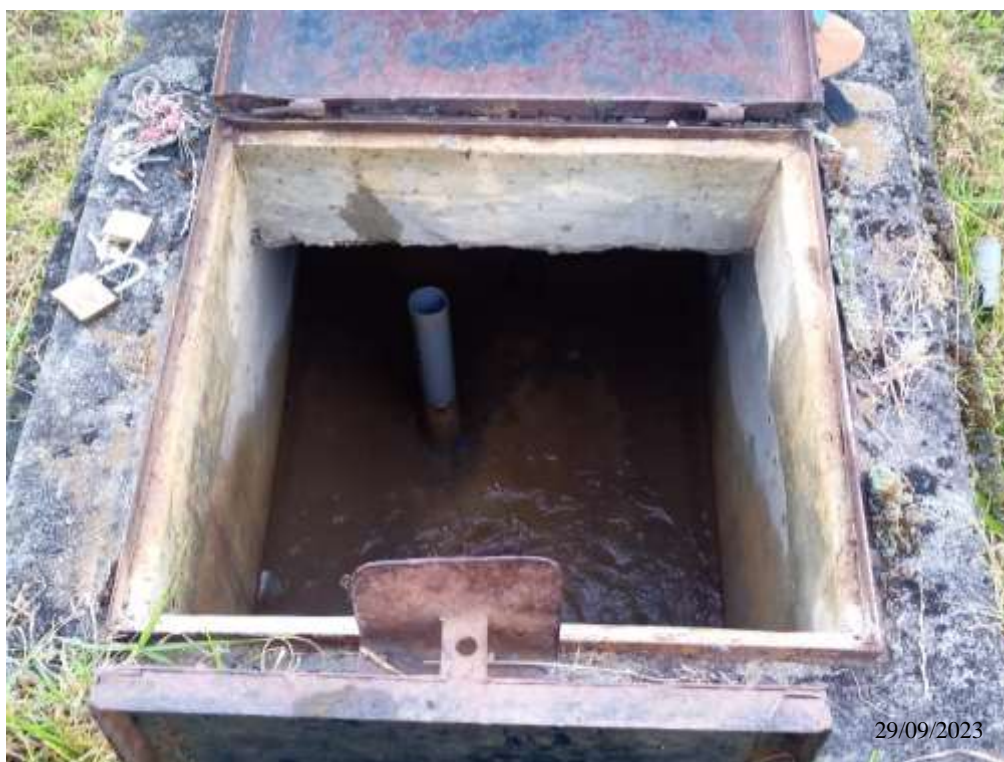
*Nota:* Como se observa en la Figura 38 la CRP es directa, ya que no cuenta con una válvula flotador, como debería ser en una CRP tipo 7 para redes. Además, hay un notable deterioro del concreto, tanto en el interior como en el exterior. En el exterior, se observa desgaste del concreto, fisuras, roturas en los cantos y aristas, y la presencia de musgos. En el interior, las paredes de la cámara están impregnadas con sedimentos y una biopelícula pegajosa, que podría estar compuesta por bacterias, algas y hongos. Estos problemas estructurales y de contaminación biológica requieren atención para evitar problemas de salud en los usuarios de este servicio que es esencial para subsistir.

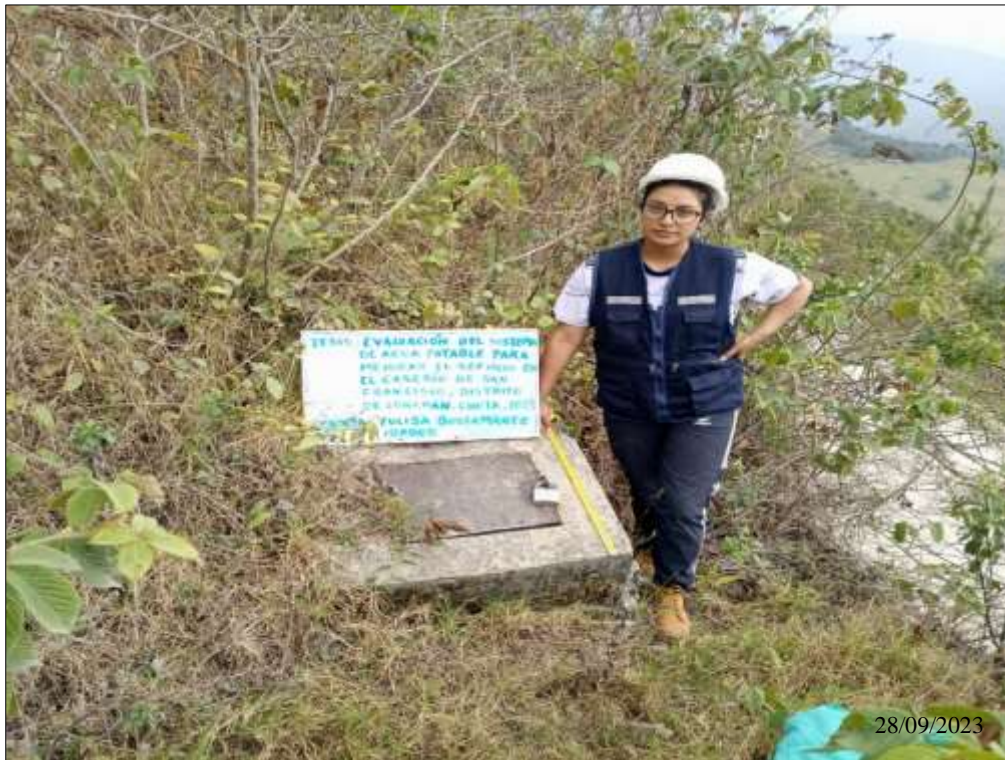
*Nota:* La cámara de válvulas muestra un desgaste considerable debido al paso del tiempo, como se puede ver en la Figura 39, se observan signos de desgaste del concreto, fisuras, presencia de musgos, y roturas en cantos y aristas.

Este deterioro puede comprometer el correcto funcionamiento del sistema de agua potable, aumentando el riesgo de fugas o fallas en el servicio de agua potable se caserío de San Francisco.

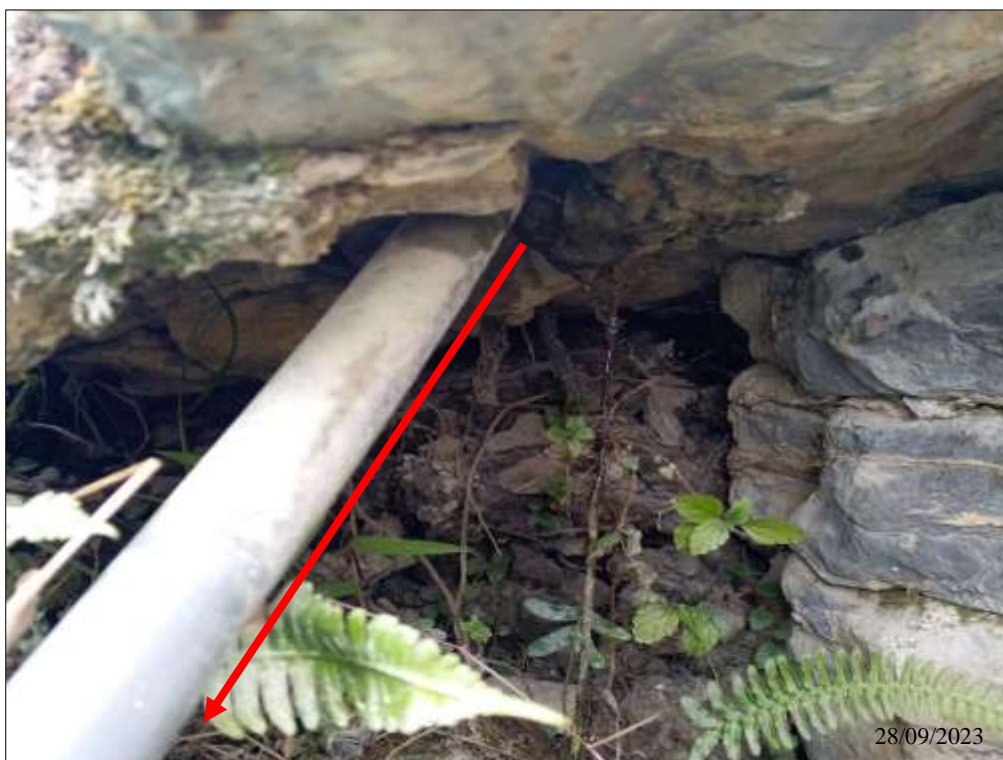
*Nota:* La tubería que sale de la cámara de protección de la válvula VC-01 presenta filtraciones como se señala con la flecha roja en la Figura 40, lo que indica que no se está realizando un mantenimiento adecuado del sistema de agua potable en el caserío de San Francisco.

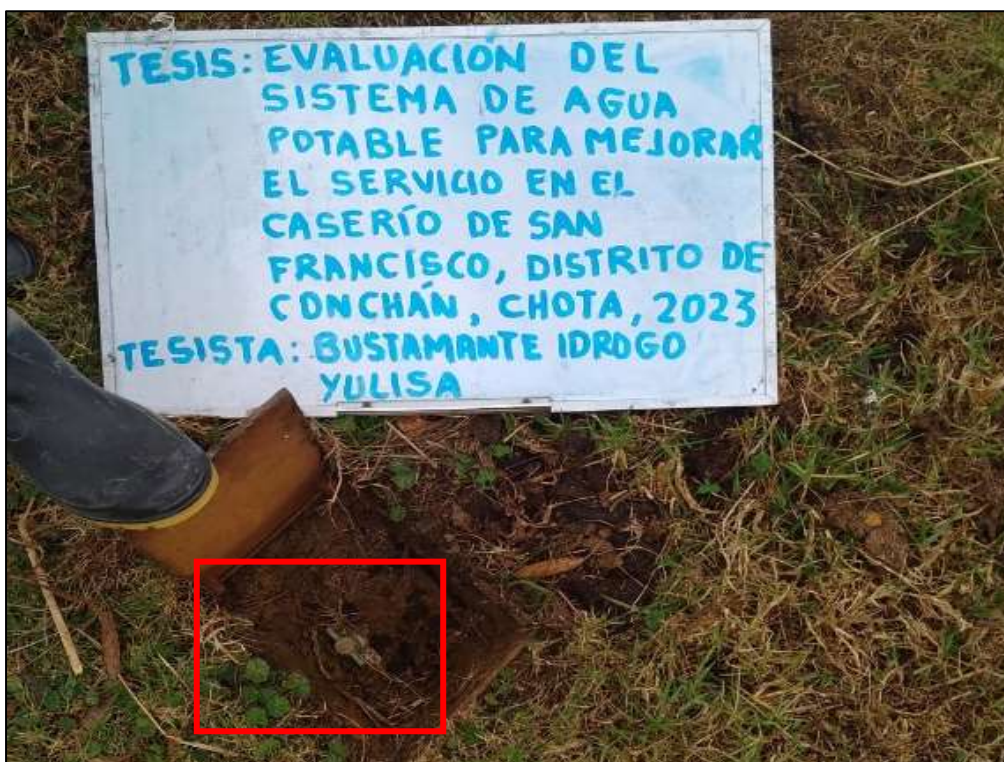
*Nota:* En la válvula V-04 como se indica en el rectángulo rojo, es evidente que no se ha instalado un sistema de seguridad adecuado, lo que significa que está expuesta a la manipulación no autorizada de la válvula e interrumpir el servicio de agua potable de manera fácil y sin restricciones.

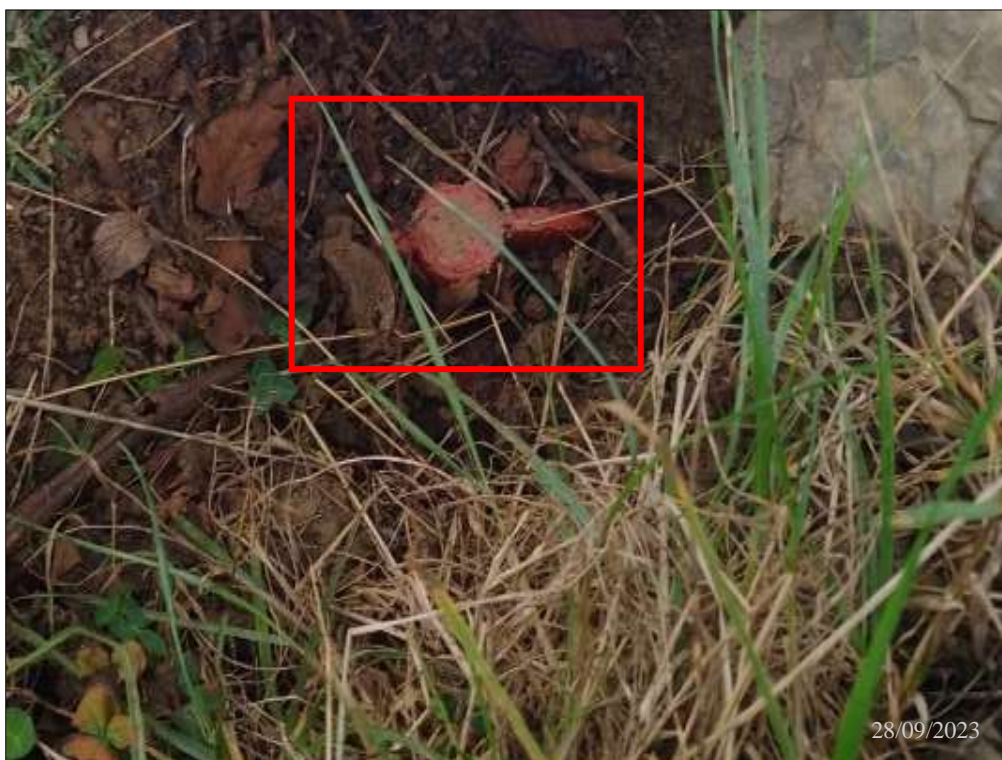
*Nota:* Como se puede notar en el rectángulo de la Figura 42, la válvula está deteriorada y para acceder a la válvula fue necesario retirar las rocas que funcionaban como una especie de barrera protectora contra factores externos (condiciones climáticas, erosiones del terreno, derrumbes por las precipitaciones, actividad sísmica, interferencia humana, raíces de los árboles, fauna local, falta de mantenimiento, variaciones de presión y tipo de tubería como los más relevantes) que podrían dañar a la válvula.

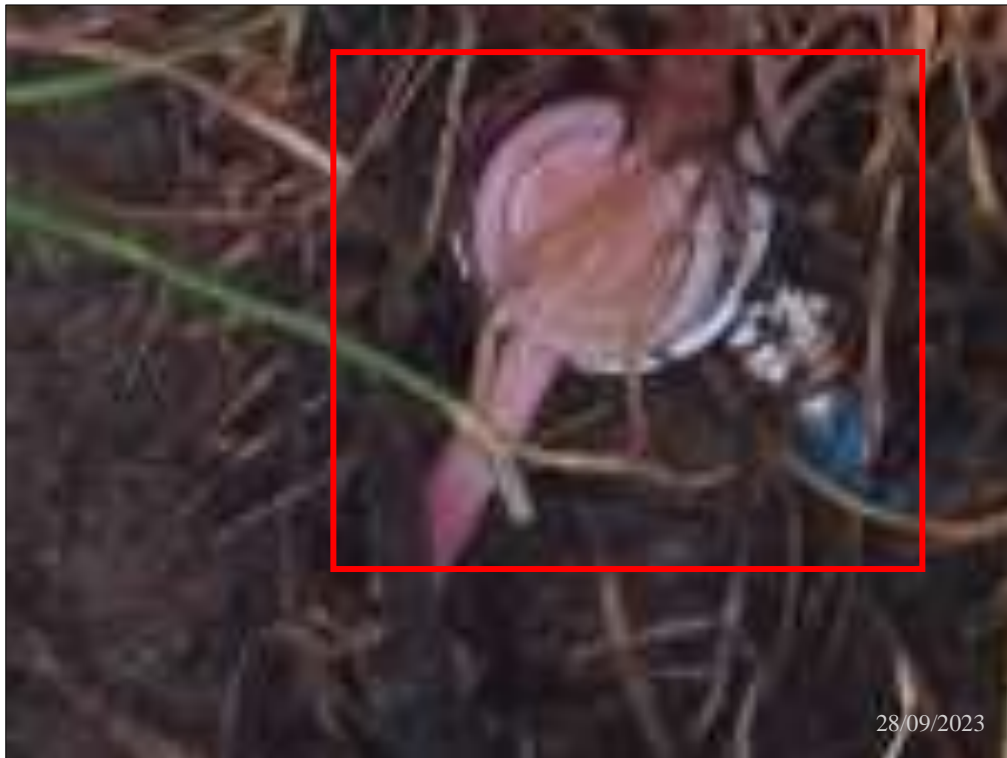
*Nota:* La válvula VC-02 como se muestra en el rectángulo rojo de la Figura 43, se encuentra dentro de una cámara de protección que consiste en un hoyo de aproximadamente 13 centímetros de profundidad, cubierto con una roca.

Este método de protección es inadecuado, ya que no ofrece suficiente seguridad contra roturas ni previene la manipulación autorizada.

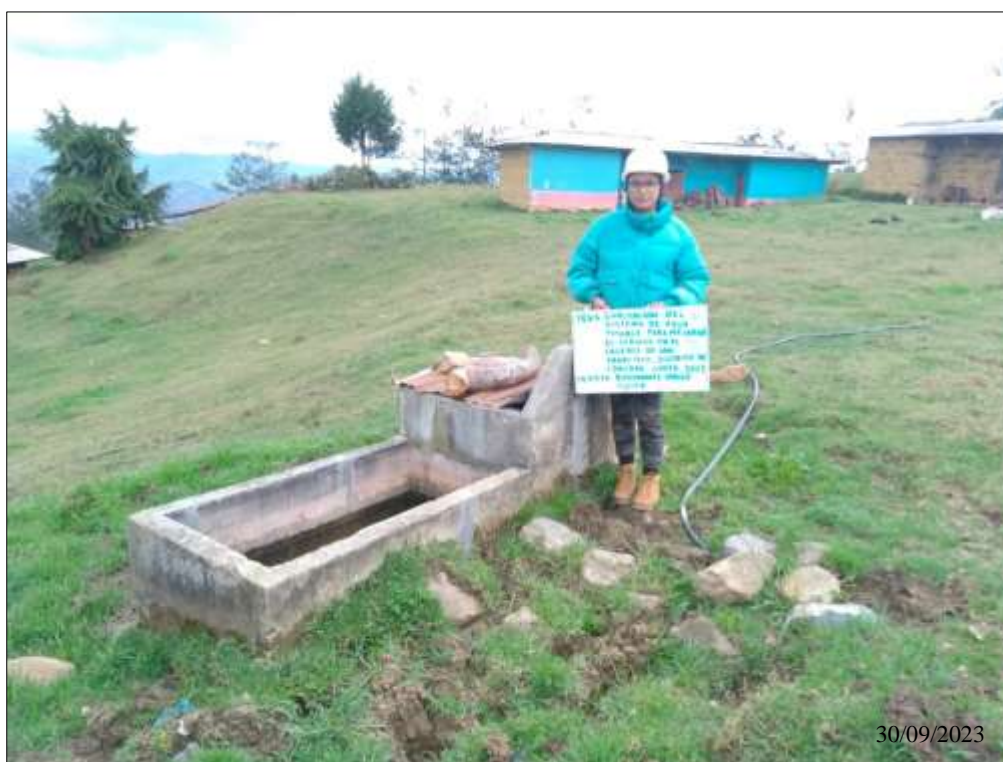
Nota: El lavatorio, tal como se muestra en la Figura 44, presenta un deterioro considerable. Se observan signos de desgaste del concreto, roturas en los cantos y aristas, así como fisuras y grietas. Además, hay presencia de musgo y una biopelícula pegajosa que podría estar compuesta por bacterias, algas y hongos.

Este nivel de deterioro no solo afecta la estructura del lavatorio, sino que también podría representar un riesgo para la salud debido a la posible proliferación de microorganismos.

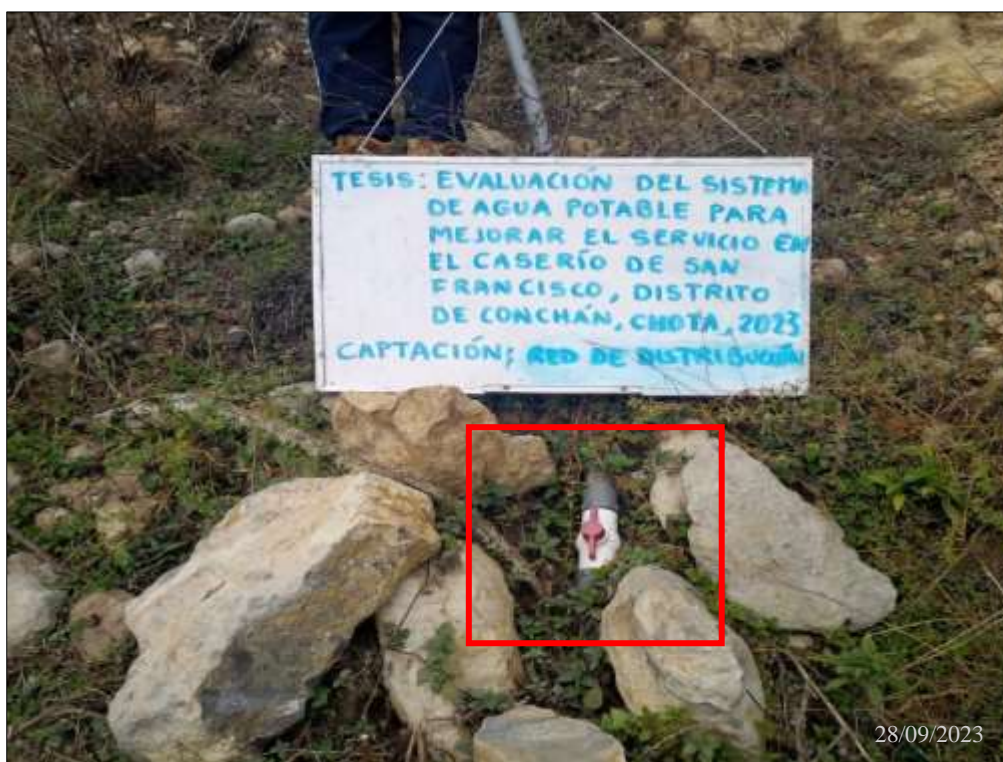
*Nota:* Como se muestra en el rectángulo rojo la válvula y una parte de la tubería de la conexión domiciliaria, como se puede observar, están expuestas sobre la superficie del suelo a factores externos (condiciones climáticas, erosiones del terreno, derrumbes por las precipitaciones, actividad sísmica, interferencia humana, raíces de los árboles, fauna local, falta de mantenimiento, variaciones de presión y tipo de tubería como los más relevantes).

Esta disposición las deja vulnerables a daños, como roturas tanto en la tubería como en la válvula. Para mitigar estos riesgos, es esencial enterrar adecuadamente la tubería y proteger la válvula con una estructura adecuada que la resguarde de posibles impactos, manipulaciones no autorizadas.

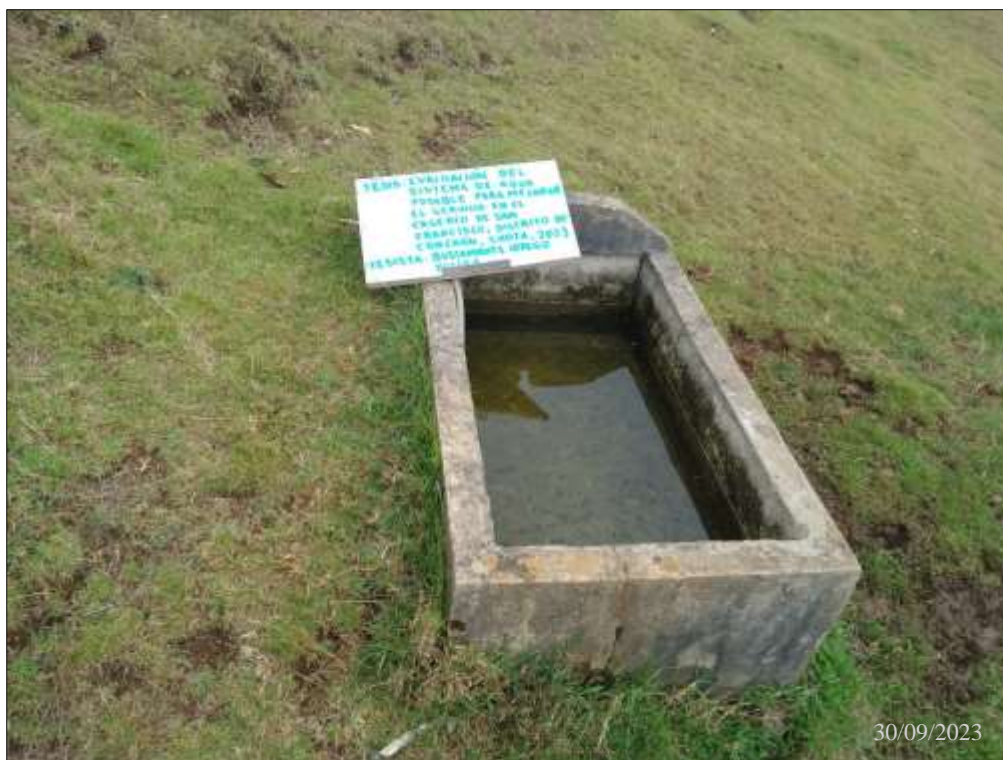
*Nota:* Como se puede apreciar en la Figura 46, los lavatorios donde se almacena el agua consumida por los usuarios del sistema de agua potable del caserío de San Francisco, están en un estado de deterioro notable. Estas estructuras son antiguas con signos de desgaste en el concreto, roturas en los cantos y aristas, así como fisuras y grietas. Además, hay presencia de musgo y una biopelícula pegajosa que podría estar compuesta por bacterias, algas y hongos. Este nivel de deterioro no solo afecta la estructura del lavatorio, sino que también podría representar un riesgo para la salud debido a la posible proliferación de microorganismos. La falta de mantenimiento y la antigüedad de los lavatorios o pozas las hacen poco higiénicas y representan un riesgo para la salud de los usuarios del servicio de agua potable. Es evidente que se necesita una intervención urgente para reparar o reemplazar estas infraestructuras y garantizar un servicio de agua segura y confiable para los habitantes de San Francisco.

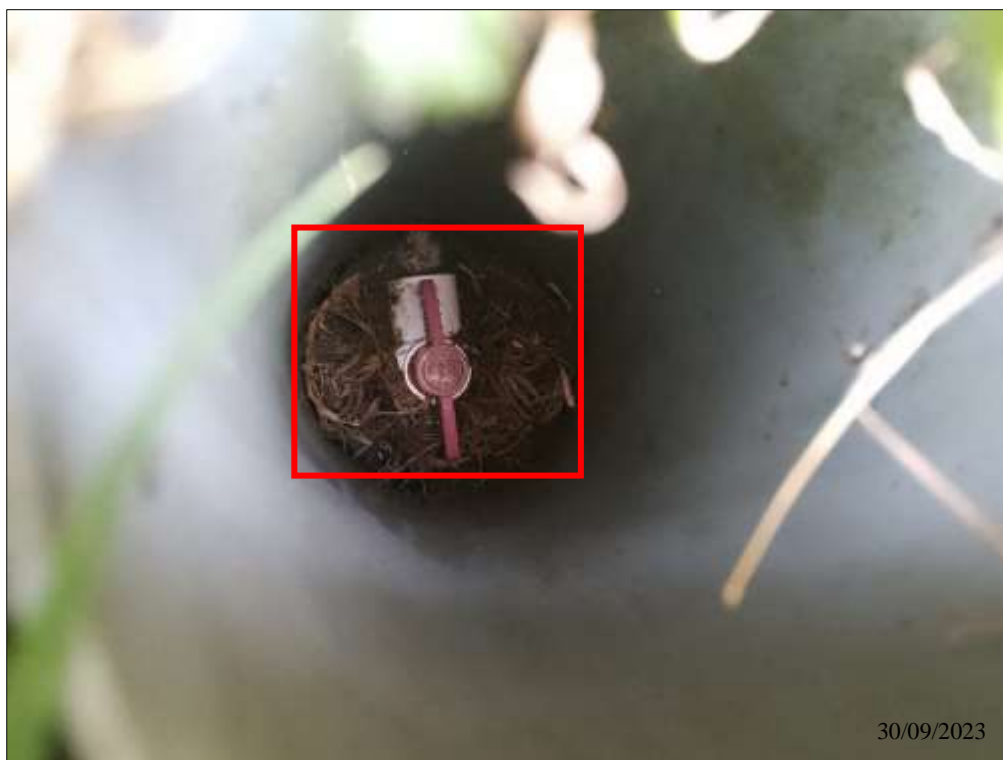
*Nota:* Como se muestra en el rectángulo rojo de la Figura 47, la protección de las válvulas se ha realizado utilizando un segmento de tubería de 4 pulgadas, cubierto con vegetación.

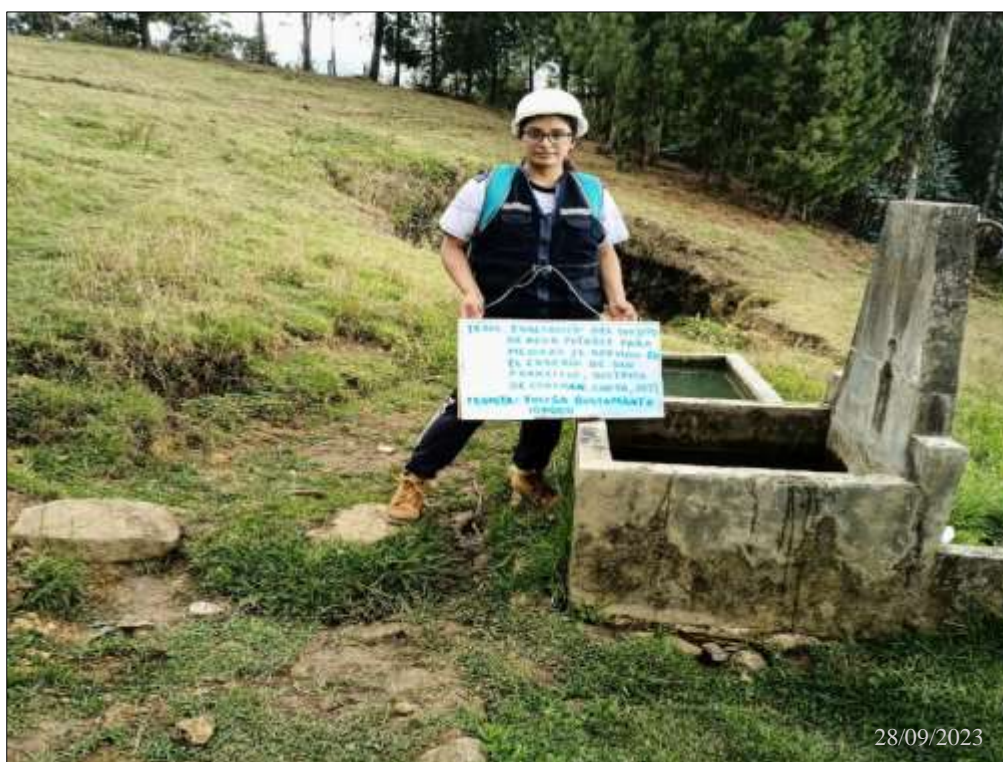
*Nota:* Como se puede observar en la Figura 48, el lavatorio donde se almacena el agua destinada al consumo humano no cumple con las condiciones higiénicas necesarias para garantizar la salud de los usuarios de este recurso esencial para la vida. Además, la estructura es antigua y presenta filtraciones que provocan un considerable desperdicio de agua.

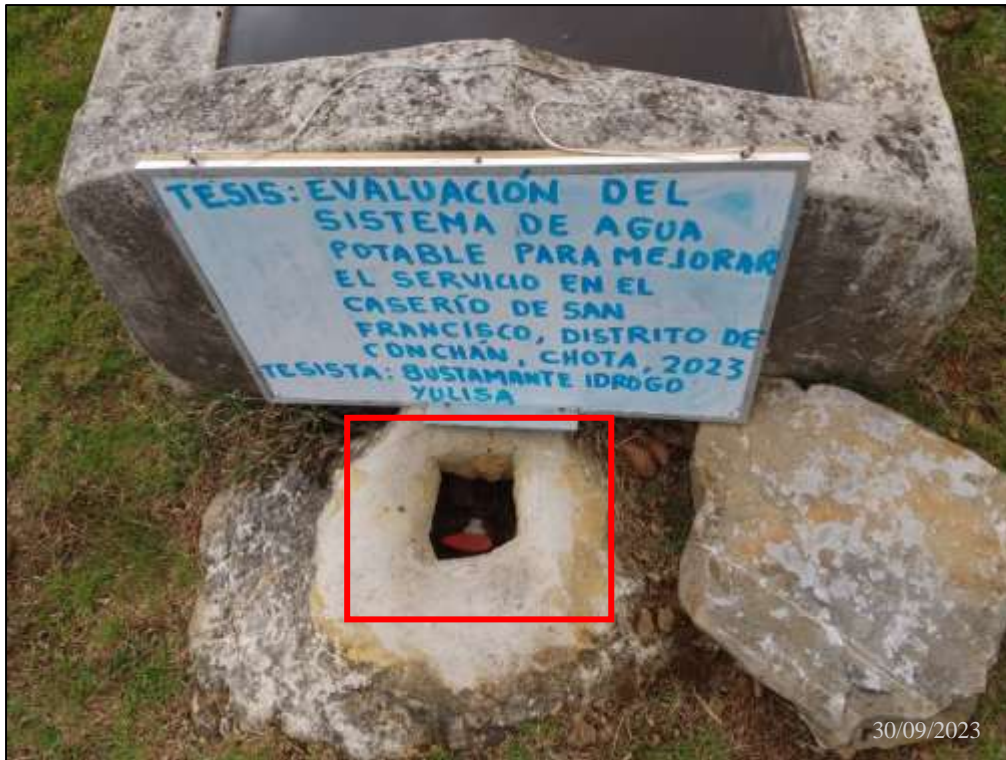
*Nota:* En esta conexión la válvula que se indica con el rectángulo rojo, se puede observar que el usuario ha improvisado una cámara de protección rudimentaria, como se muestra en la Figura 49, utilizando una roca como tapa.

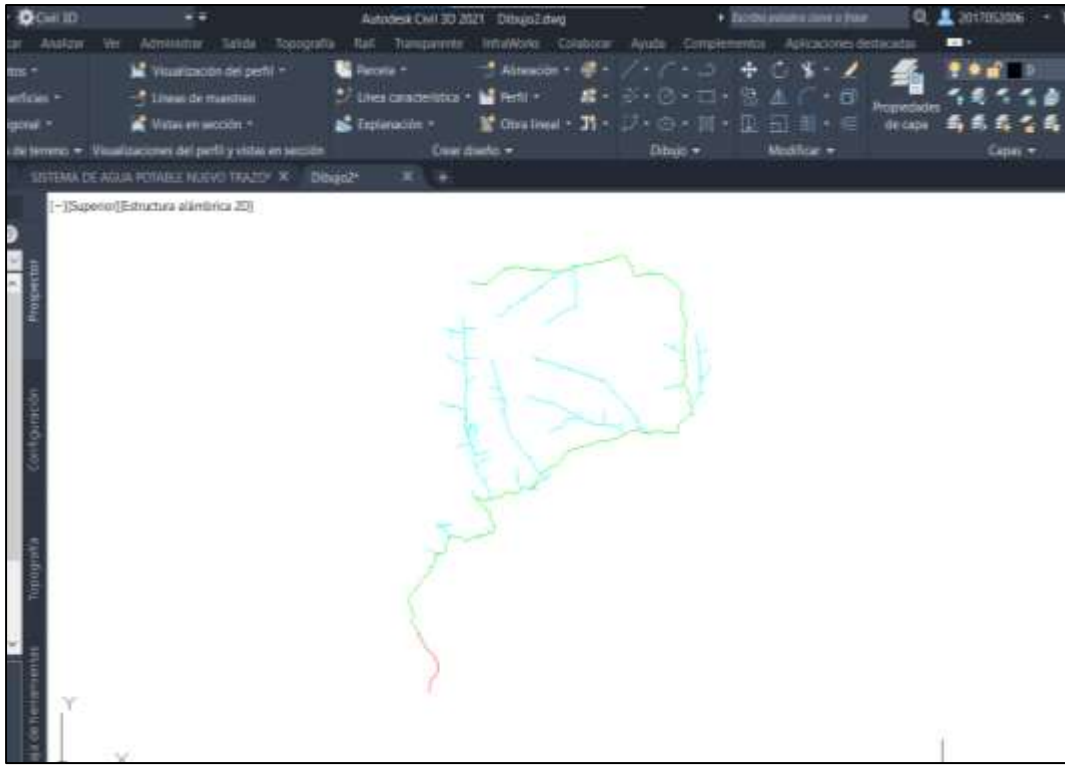
*Nota:* Las tuberías del sistema de agua potable actual representadas en Civil 3D.

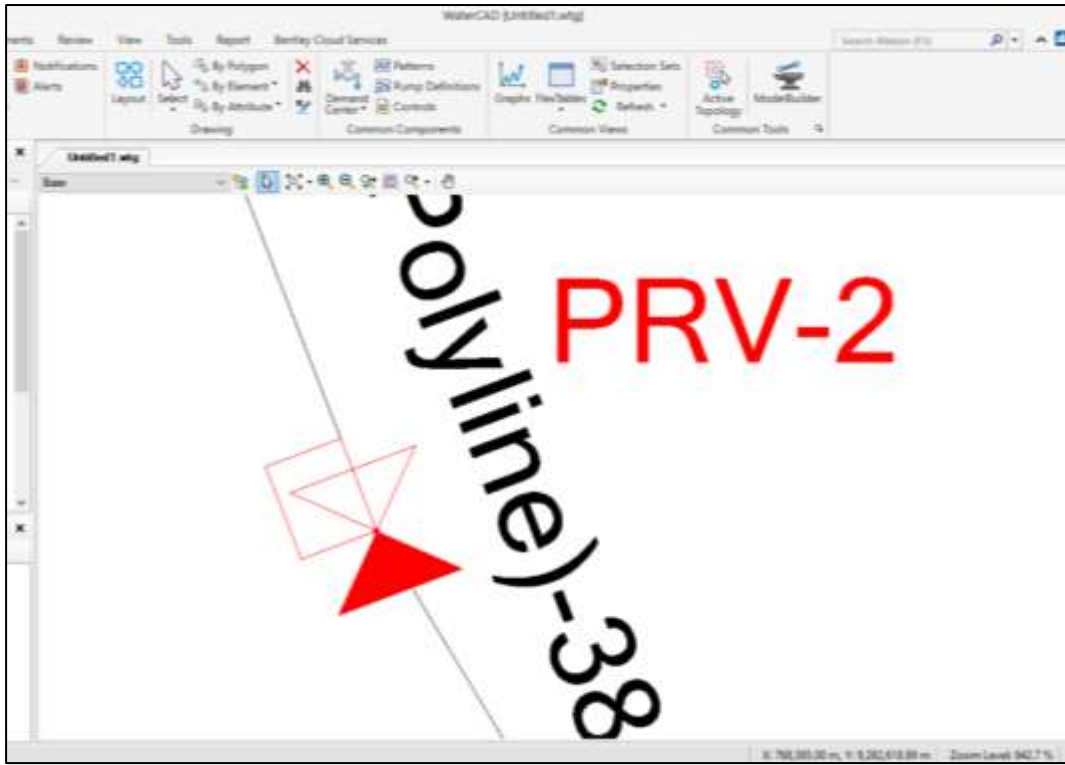
*Nota:* Se instalan las CRP alineadas correctamente en la dirección del flujo.

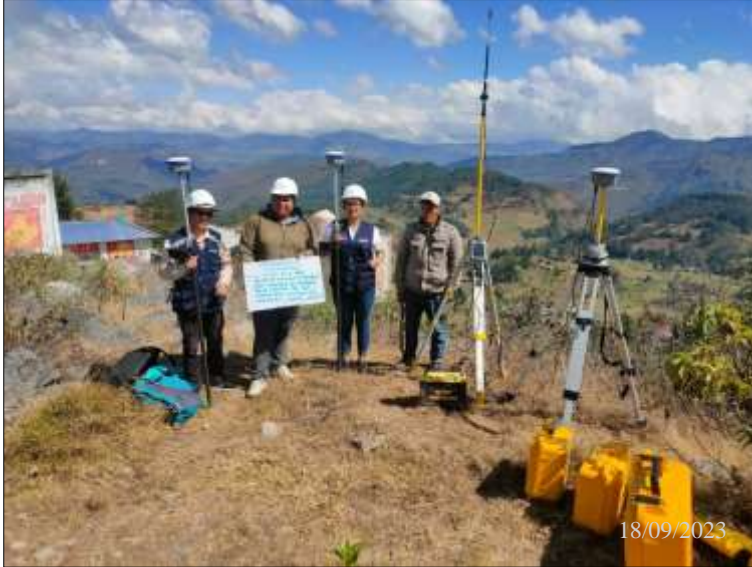
### *Anexo A: Levantamiento topográfico con GPS diferencial.*

*Nota: Ubicación del GPS diferencial.*

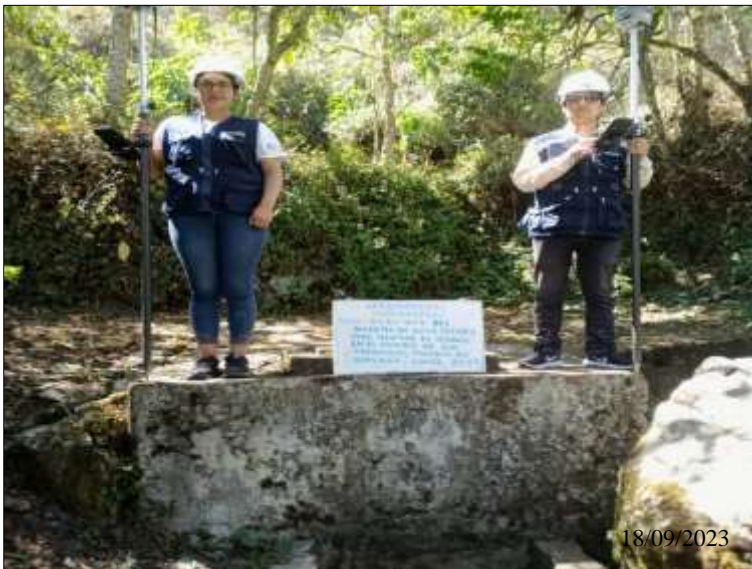
### *Anexo B: Levantamiento topográfico con GPS diferencial.*

*Nota: La recolección de puntos con los dos receptores comenzó en la captación, el primer componente del sistema de agua potable del caserío de San Francisco.*

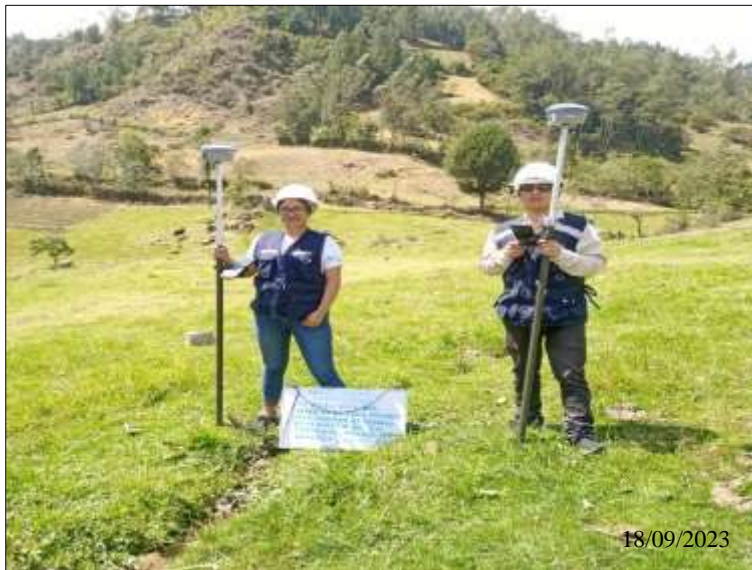
**Anexo C:** Levantamiento topográfico con GPS diferencial.

*Nota:* Recolección de puntos de la línea de conducción.

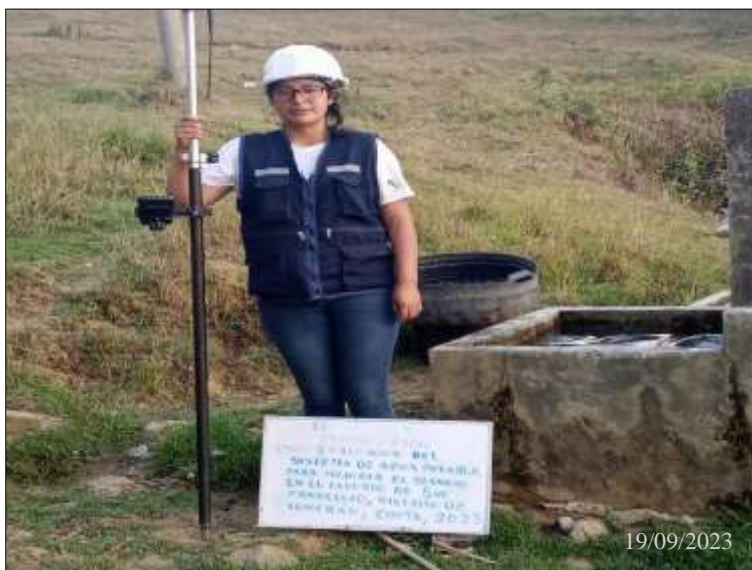
**Anexo D:** Levantamiento topográfico con GPS diferencial.

*Nota:* Se realizó la recolección de datos de las conexiones domiciliarias del caserío de San Francisco.
