Evaluación del nivel de susceptibilidad a deslizamientos de la ladera de la Av. Ministerio de Agricultura cuadra 4 en función ...

INFORME FINAL DE TESIS ESTUDIANTES
-

Universidad Nacional Autonoma de Chota

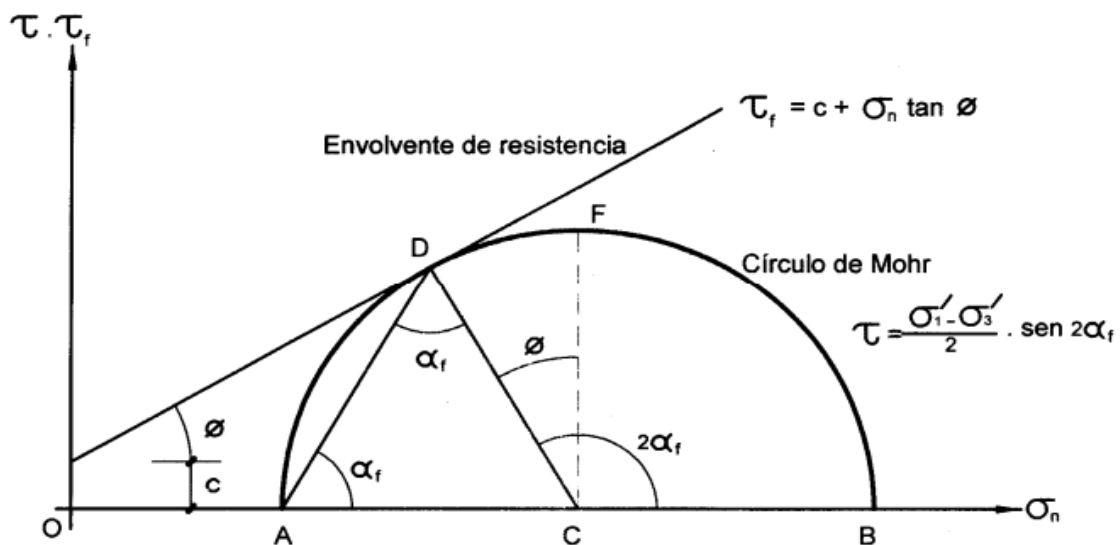
Figura 2

Falla de Mohr - Coulomb

Si se miden los esfuerzos principales, σ_1' y σ_3' , se puede emplear la construcción de Mohr - Coulomb para determinar la envolvente de falla y los parámetros ϕ y c .

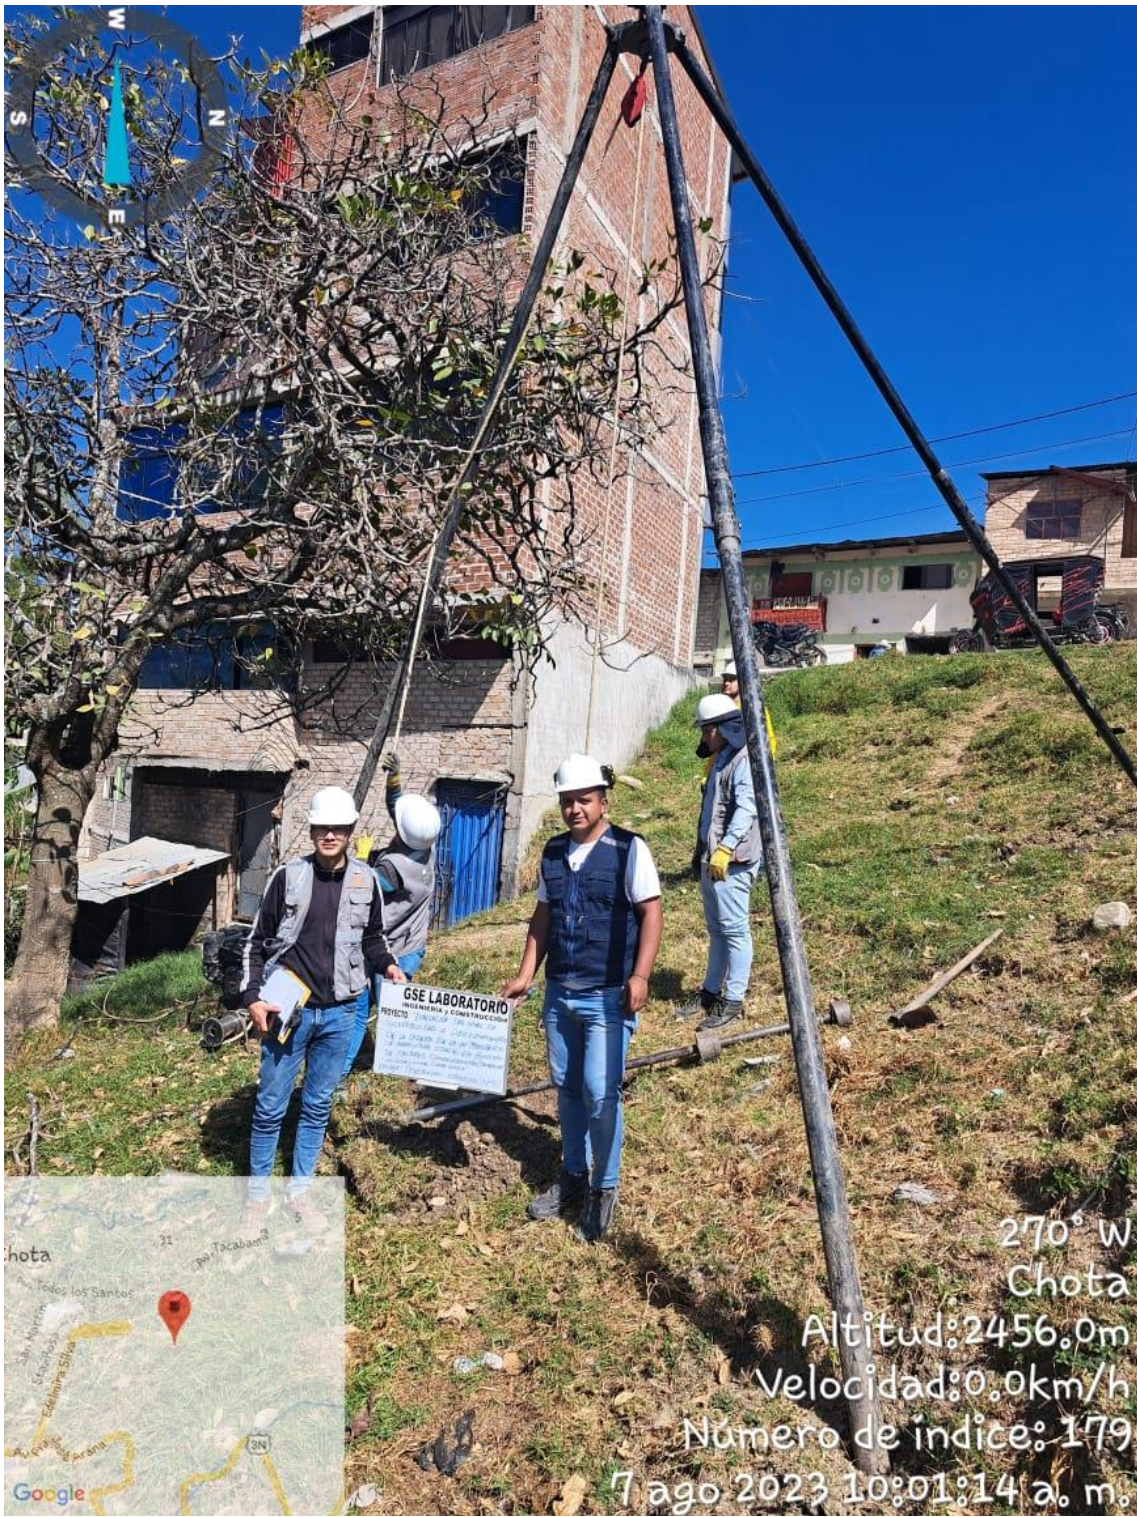
Fotografía 13. Tesistas durante la realización del ensayo SPT con recuperación de muestra

Para el ensayo se realizó una única prueba de SPT en el área de estudio a 6 m de profundidad, con recuperación de muestras para ensayos ex situ; en las coordenadas UTM WGS84 17S 760597.76 m E, 9274172.28 m S.

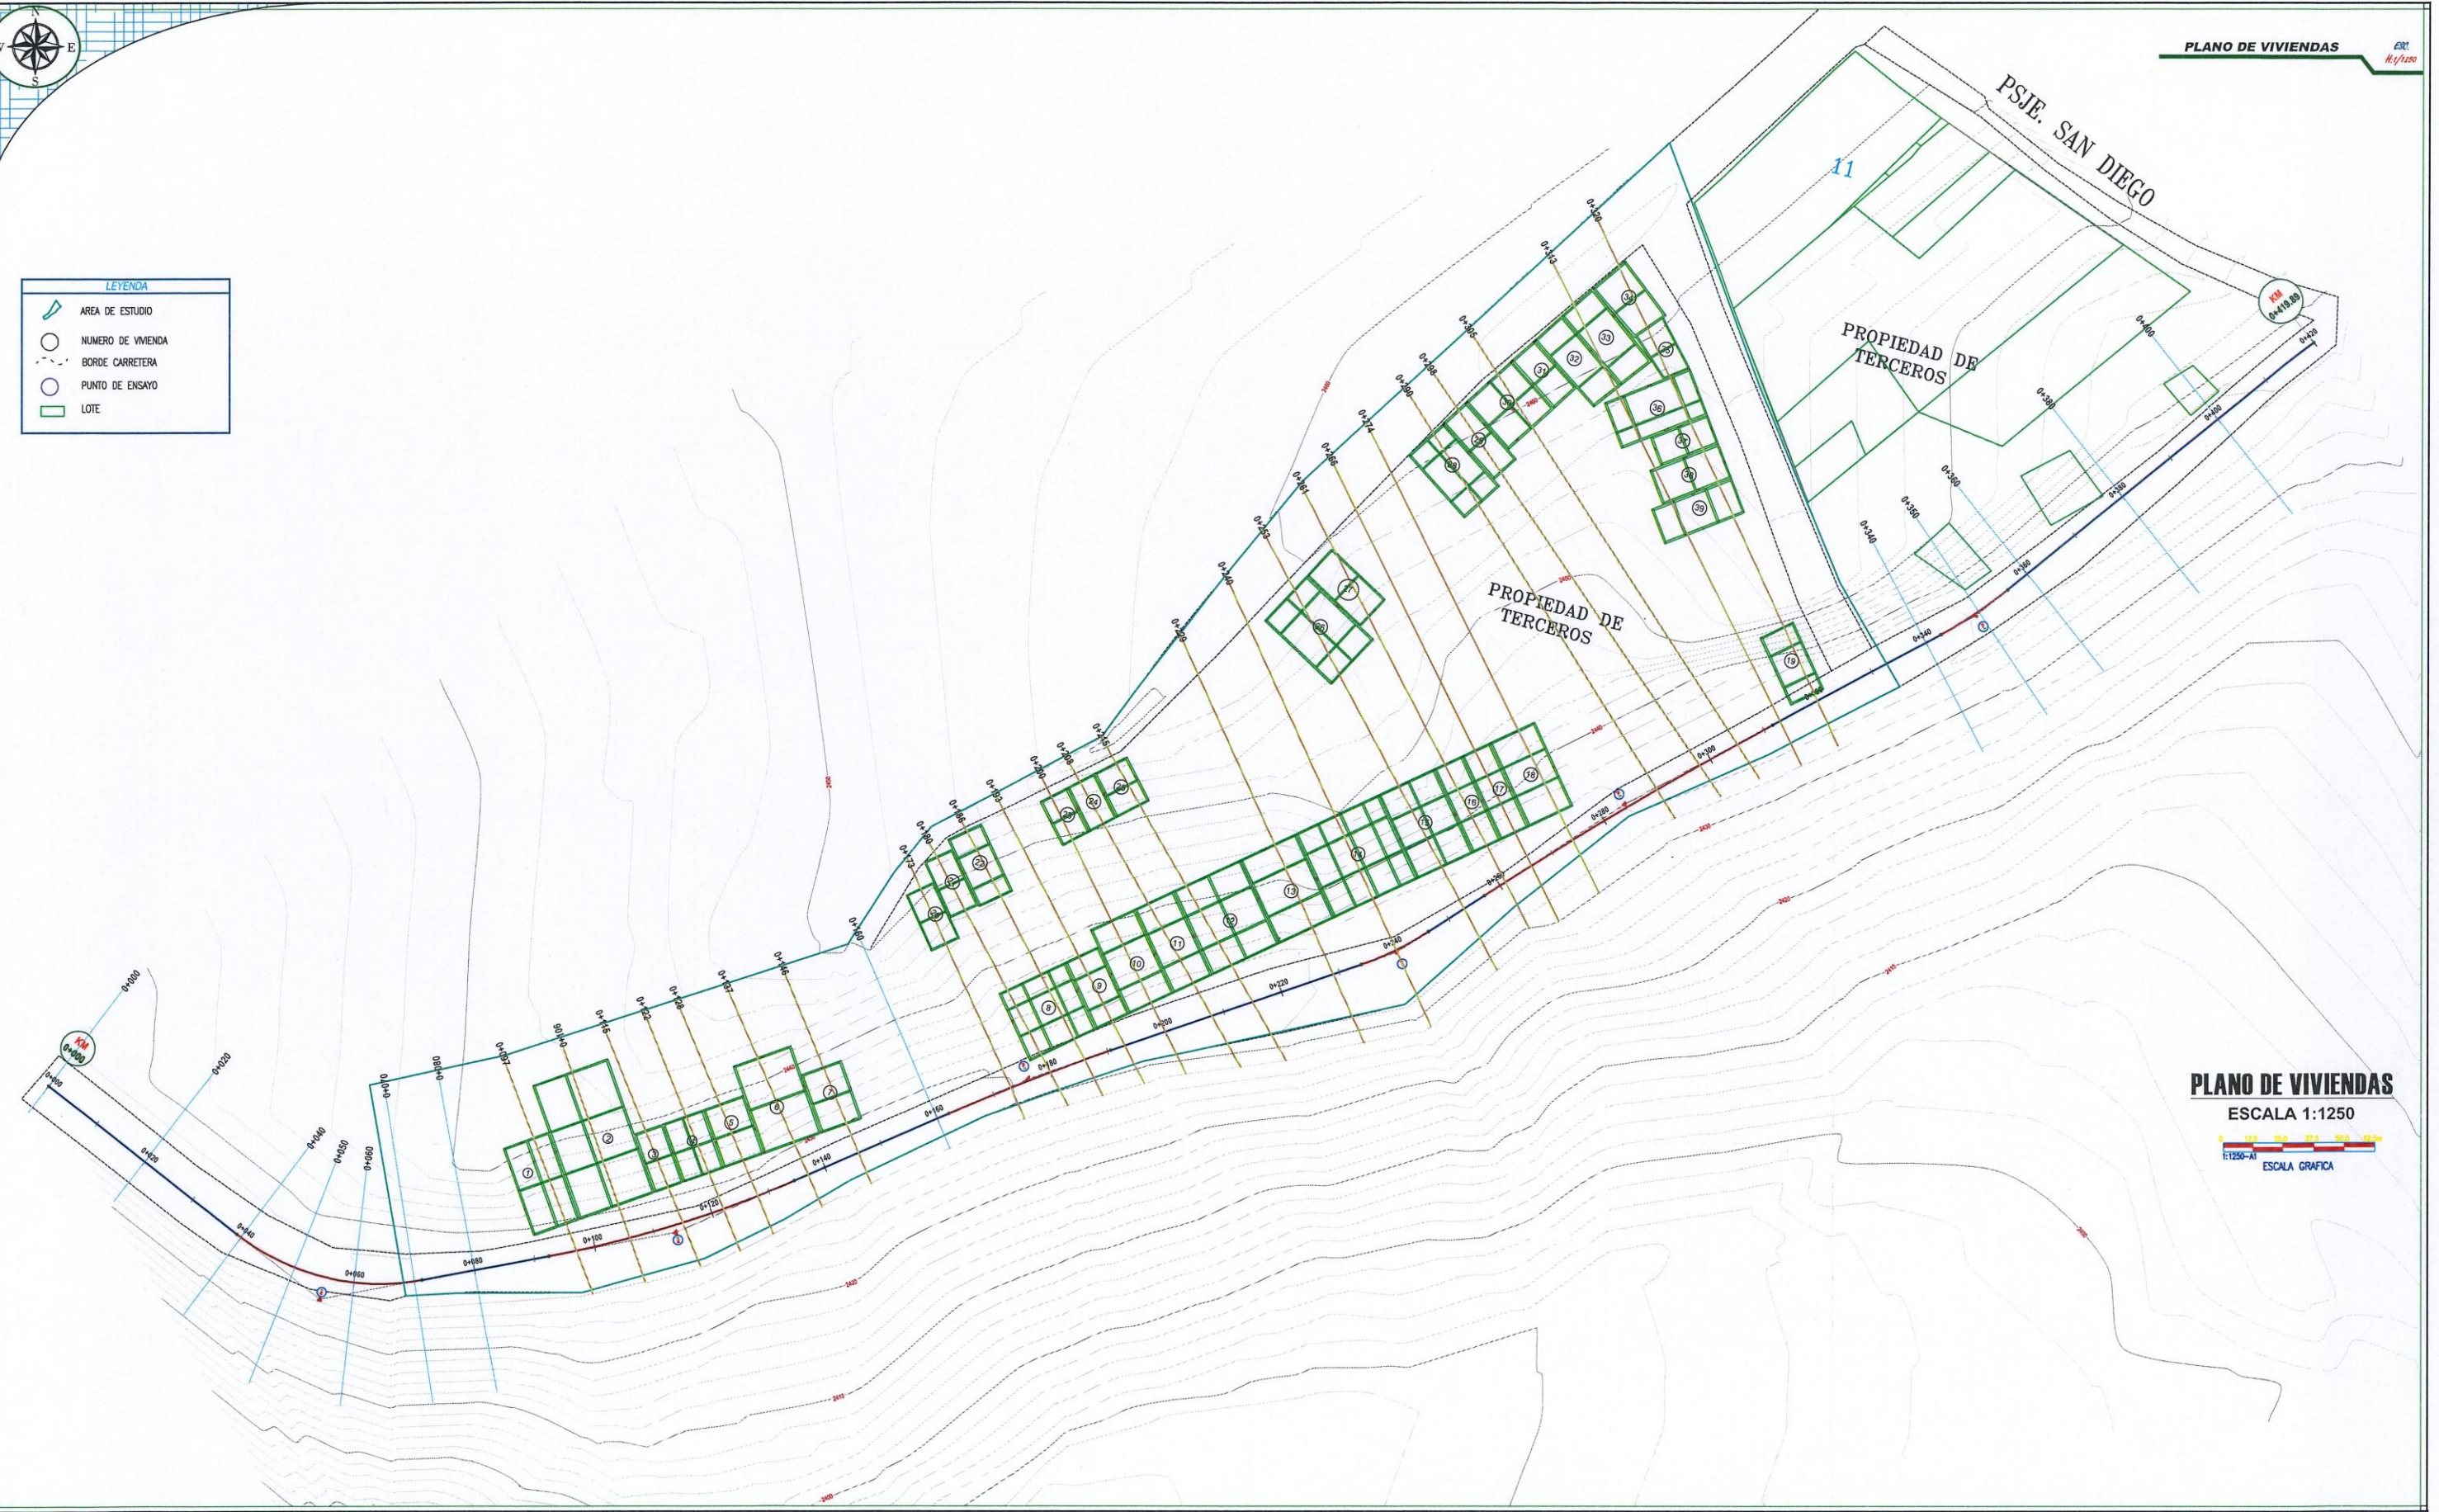
PLANO DE VIVIENDAS
 ESCALA 1:1250
