NIVELES DE RIESGO DE LA INSTITUCIÓN EDUCATIVA PRIMARIA N° 10851 LA PAMPA, DEL DISTRITO DE QUEROCO...

**“NIVELES DE RIESGO DE LA
INSTITUCIÓN EDUCATIVA PRIMARIA
N° 10851 LA PAMPA, DEL DISTRITO DE
QUEROCOTO, CHOTA 2023”**

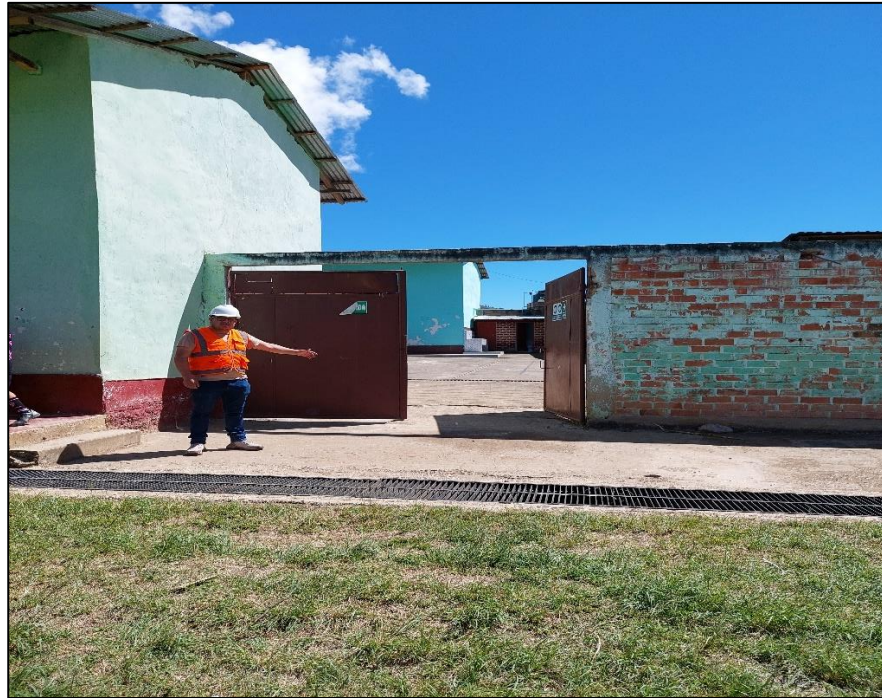
Caja de registro del abastecimiento de agua en la I.E. N° 10851 La Pampa.

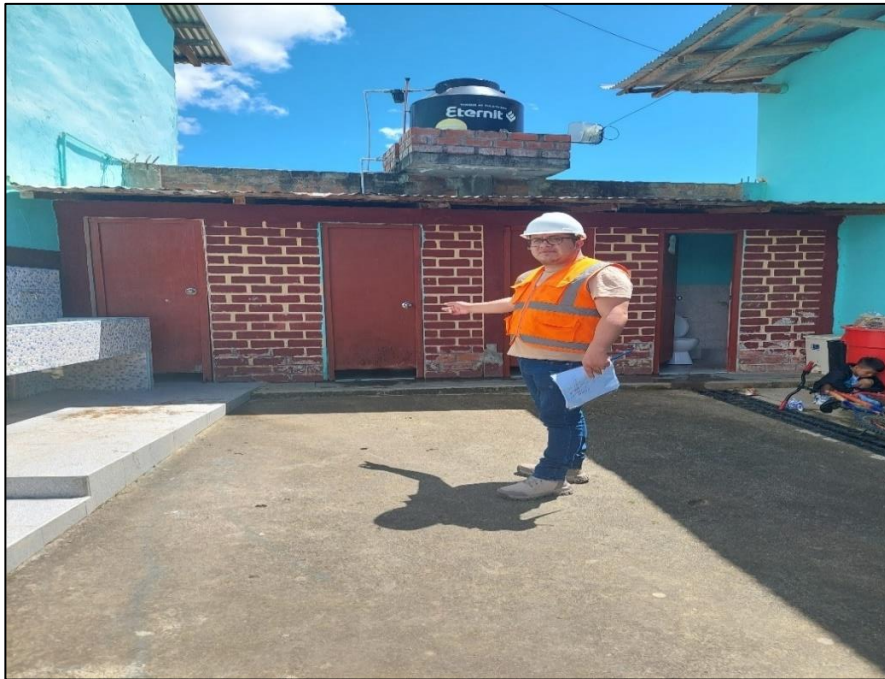
Servicios higiénicos de 04 baterías, de la I.E. Nº 10851 La Pampa.

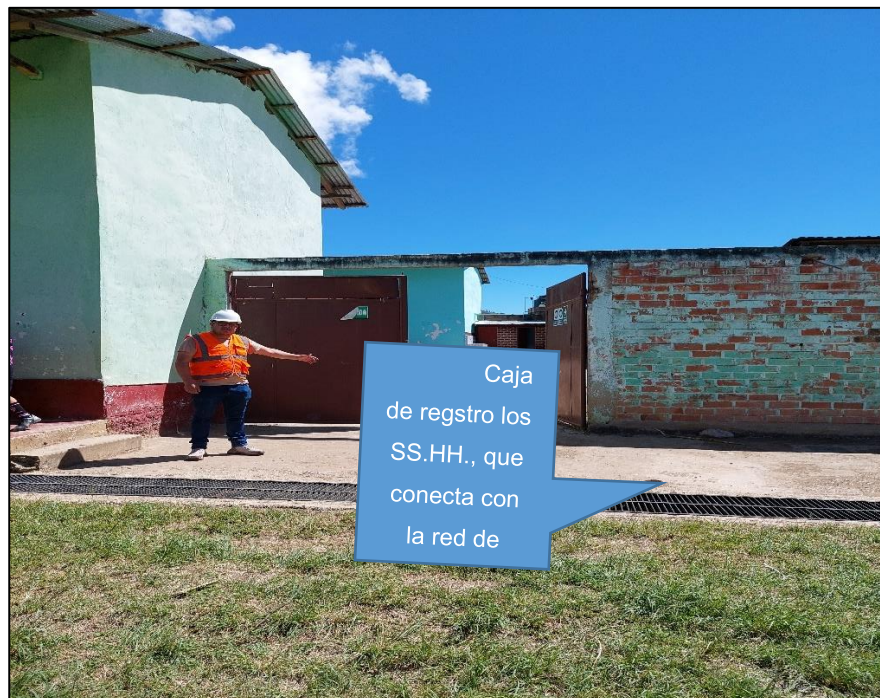
Caja de registro de salida del sistema de alcantarillado interno de la Institución Educativa N° 10851 La Pampa.

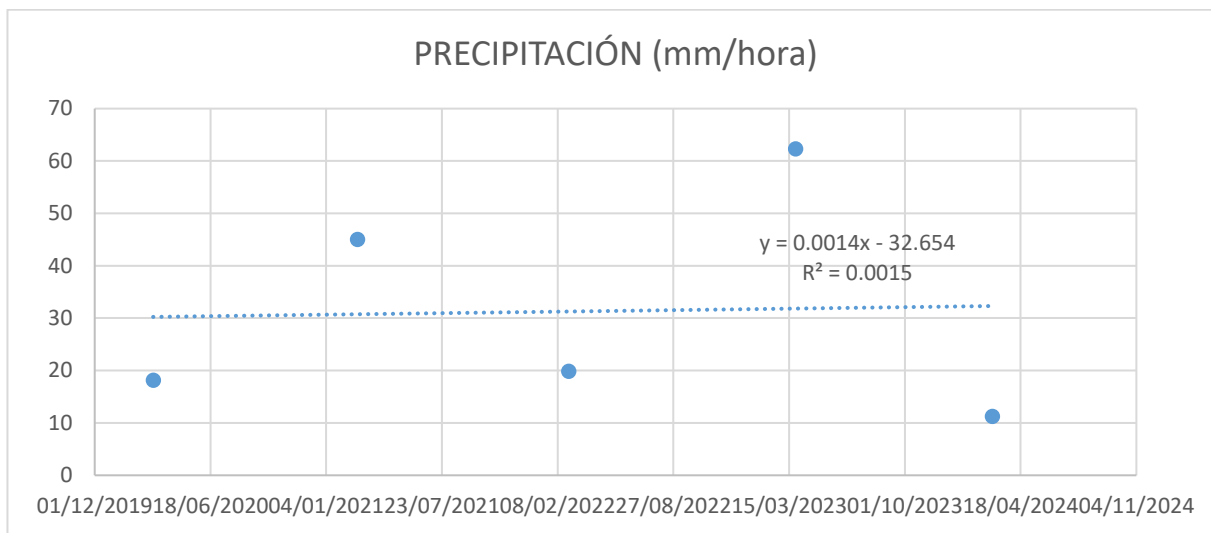
Evolución de la precipitación para los meses de enero, periodo 2020-2024.

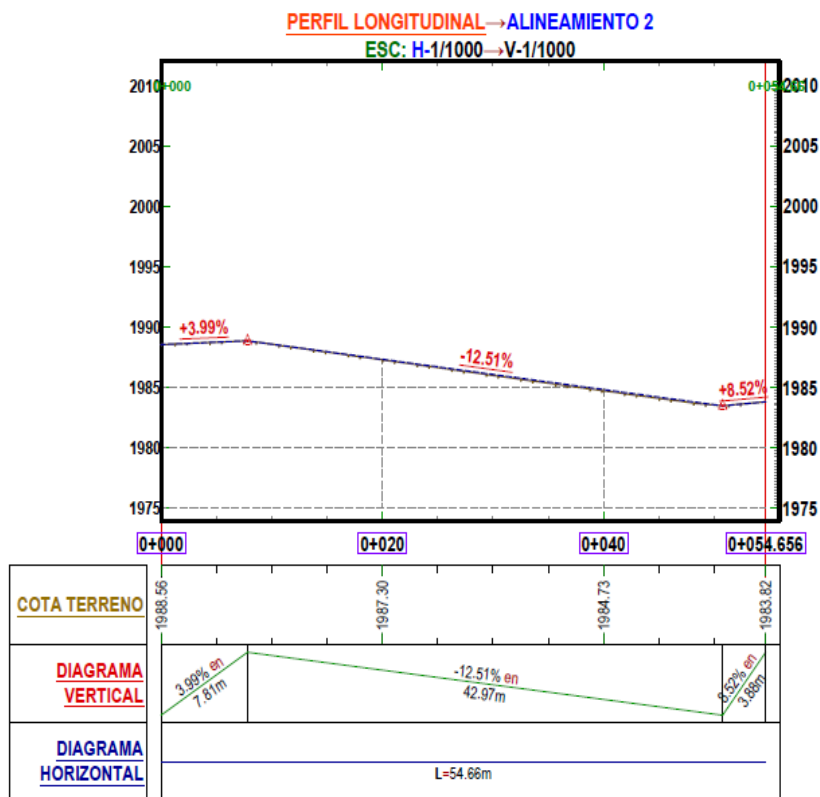
Plano de pendientes de la zona de estudio de la I.E. N° 10851 La Pampa.

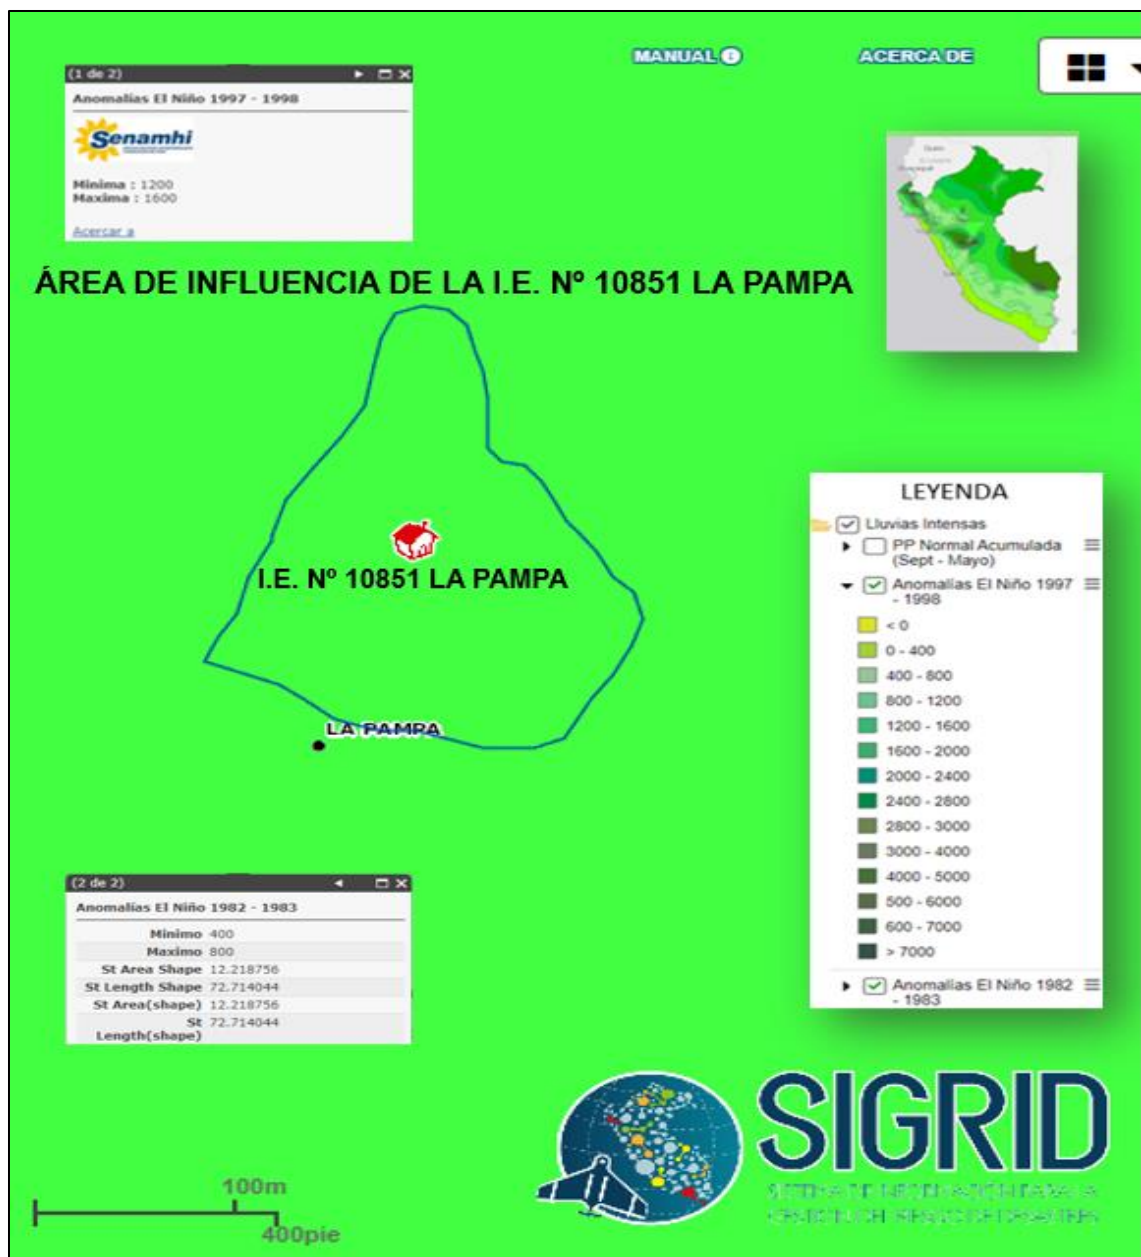
Mapa de susceptibilidad a lluvias intensas en la zona de influencia del proyecto.

Como se puede apreciar, la máxima lámina precipitada para el FEN del 97-98, fue de 1,600 mm, y en el FEN del 82-83, fue de 800 mm de lámina precipitada.

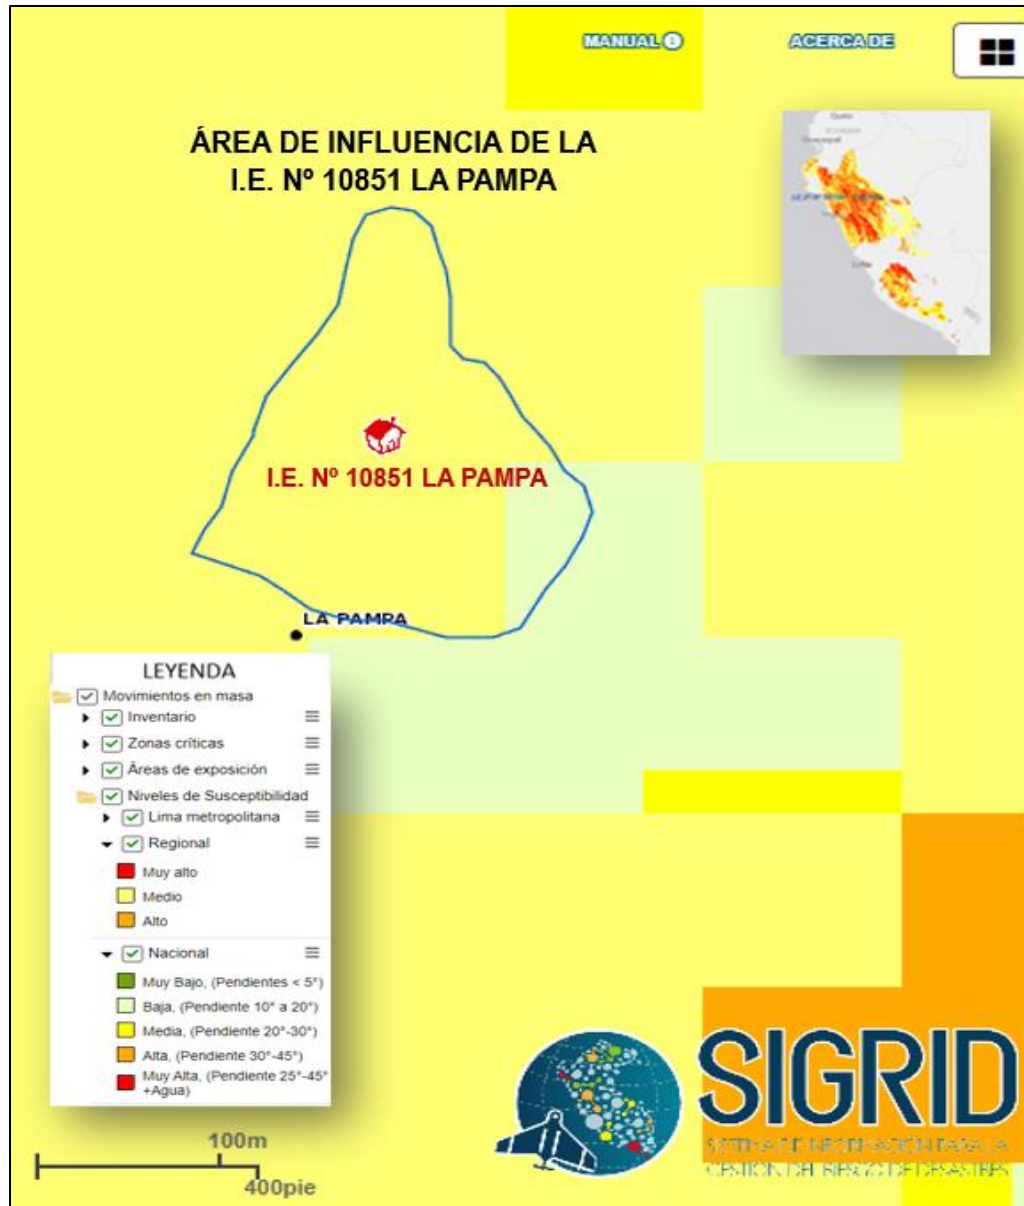
Mapa de susceptibilidad a movimientos en masa en la zona de influencia del proyecto.

Como se puede apreciar, el fenómeno natural de movimientos en masa, presenta una susceptibilidad media a nivel regional, y una susceptibilidad baja a nivel nacional.

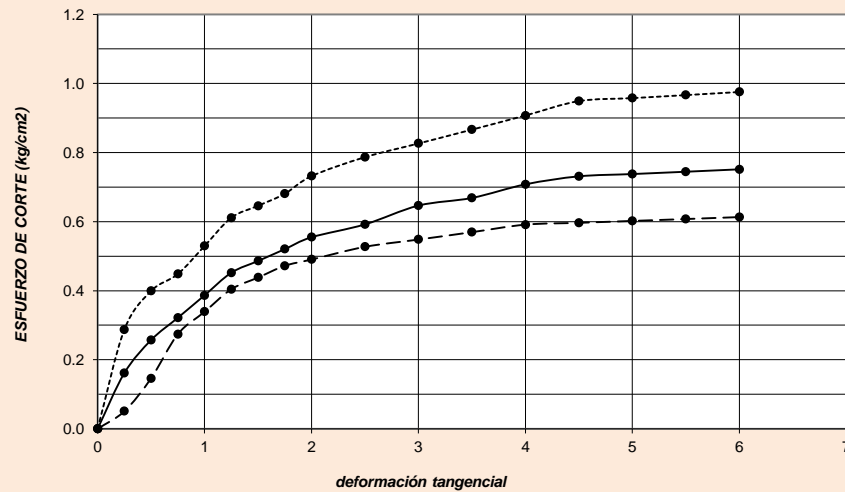
CURVA ESFUERZO-DEFORMACIÓN

N° especimen	Peso volum. seco [gr/cm³]	Esfuerzo Normal [Kg/cm²]	Humedad Natural [%]	Esfuerzo de corte [Kg/cm²]	Proporción esfuerzos τ/σ
1	1.751	0.45	18.14	0.613	0.350
2	1.766	0.9	18.13	0.751	0.426
3	1.749	1.4	18.12	0.975	0.558

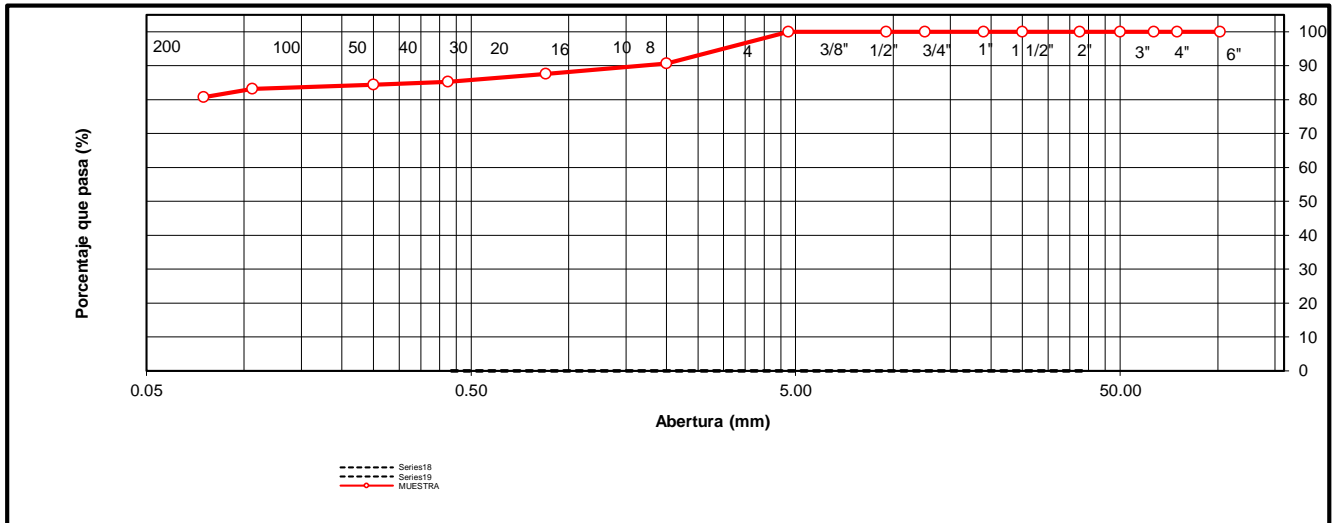
CURVA DE DISTRIBUCIÓN GRANULOMÉTRICA

OBSERVACIONES: Tamaño Máximo de partículas: N° 4

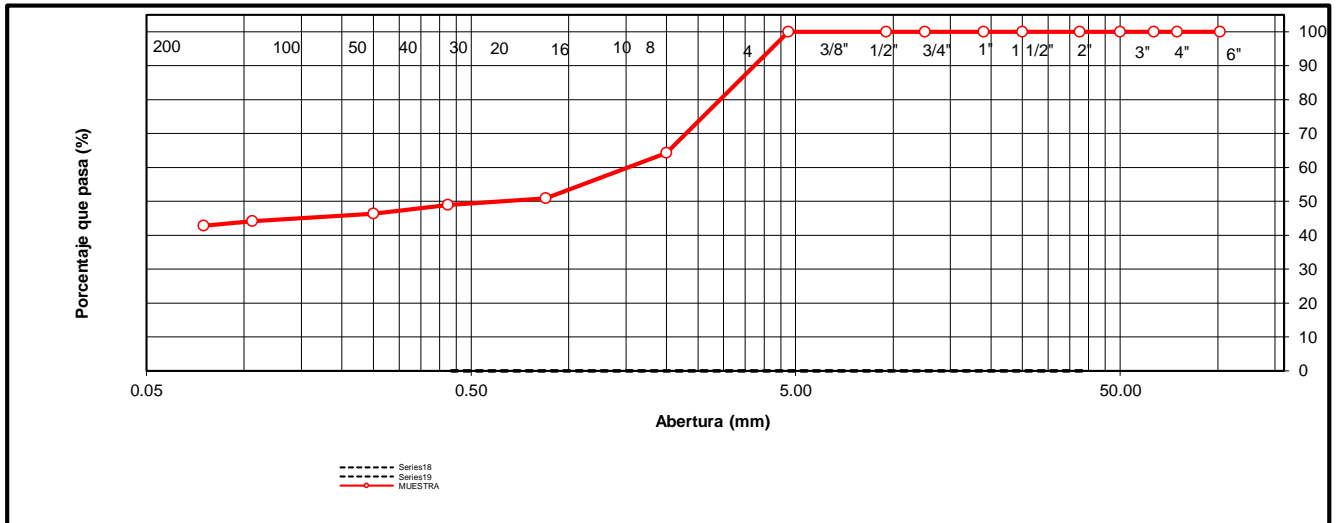
CURVA DE DISTRIBUCIÓN GRANULOMÉTRICA

OBSERVACIONES: Tamaño Máximo de partículas: N° 4
