**UNIVERSIDAD NACIONAL AUTÓNOMA DE  
CHOTA**

**“DESEMPEÑO SÍSMICO DE LOS MÓDULOS DEL COLEGIO  
ABEL CARBAJAL PEREZ CONSIDERANDO LA INTERACCIÓN  
SUELO – ESTRUCTURA, CHOTA”**

**Tesis para optar el título de Ingeniero Civil**

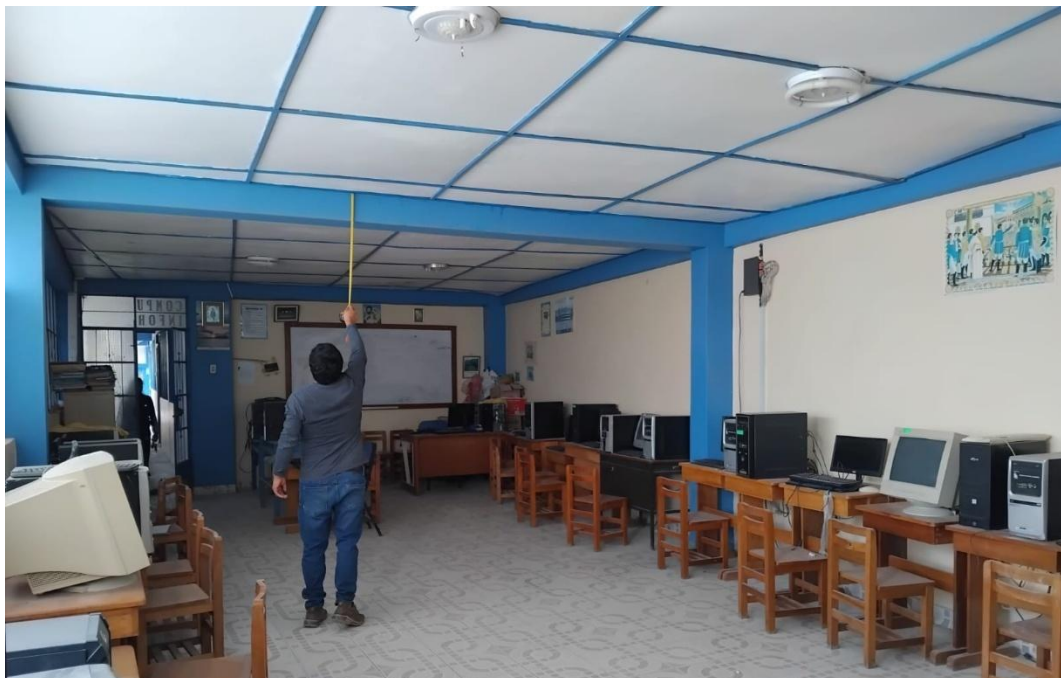
*Nota.* Fotografía tomada durante la fase de levantamiento de información geométrica in situ. Las mediciones fueron realizadas con cinta métrica y distanciómetro láser para determinar las dimensiones de vigas, columnas y altura libre de los módulos estructurales.

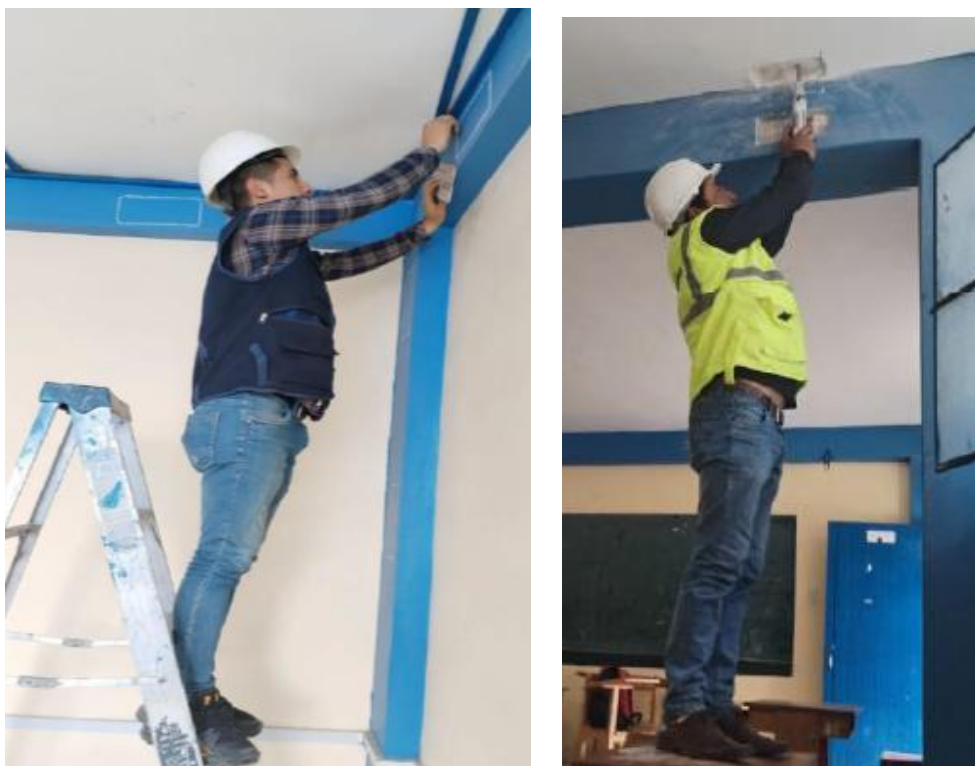
*Nota.* En las fotografías se observa a los tesisistas realizando el ensayo de esclerometría a los elementos estructurales de los pabellones de acuerdo a las indicaciones dadas por los técnicos del laboratorio.

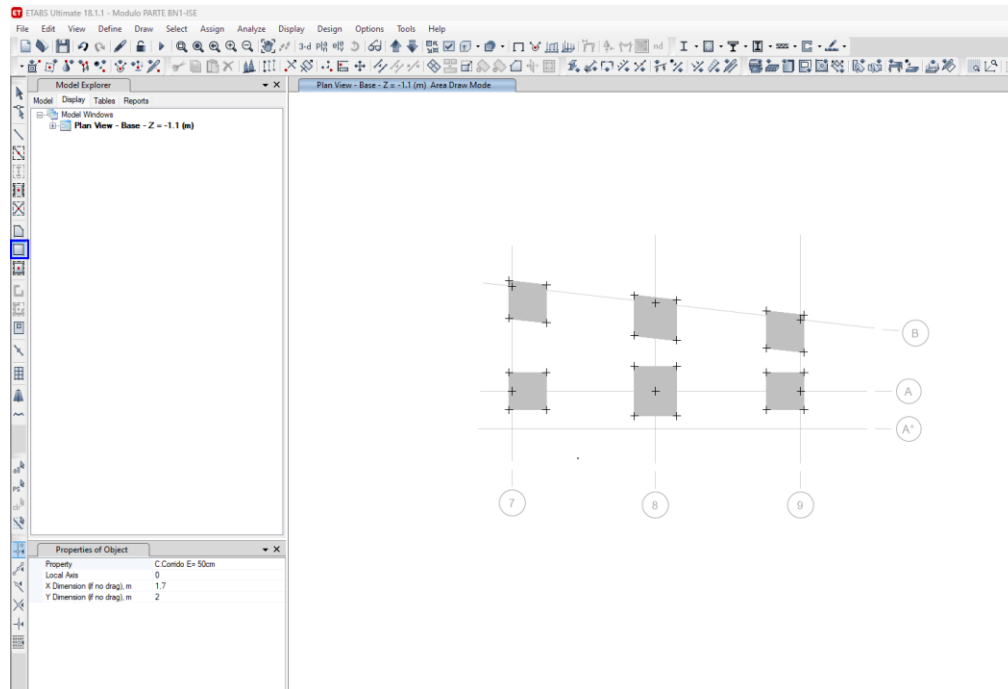
*Nota:* Elaborado en ETABS v18. Se muestran las zapatas modeladas como áreas rígidas en la base del sistema estructural. Estas áreas representan la interfaz de apoyo del sistema de cimentación para el análisis con interacción suelo–estructura, según el modelo SNIP 2.02.05-87. Fuente: Elaboración propia en ETABS v18.

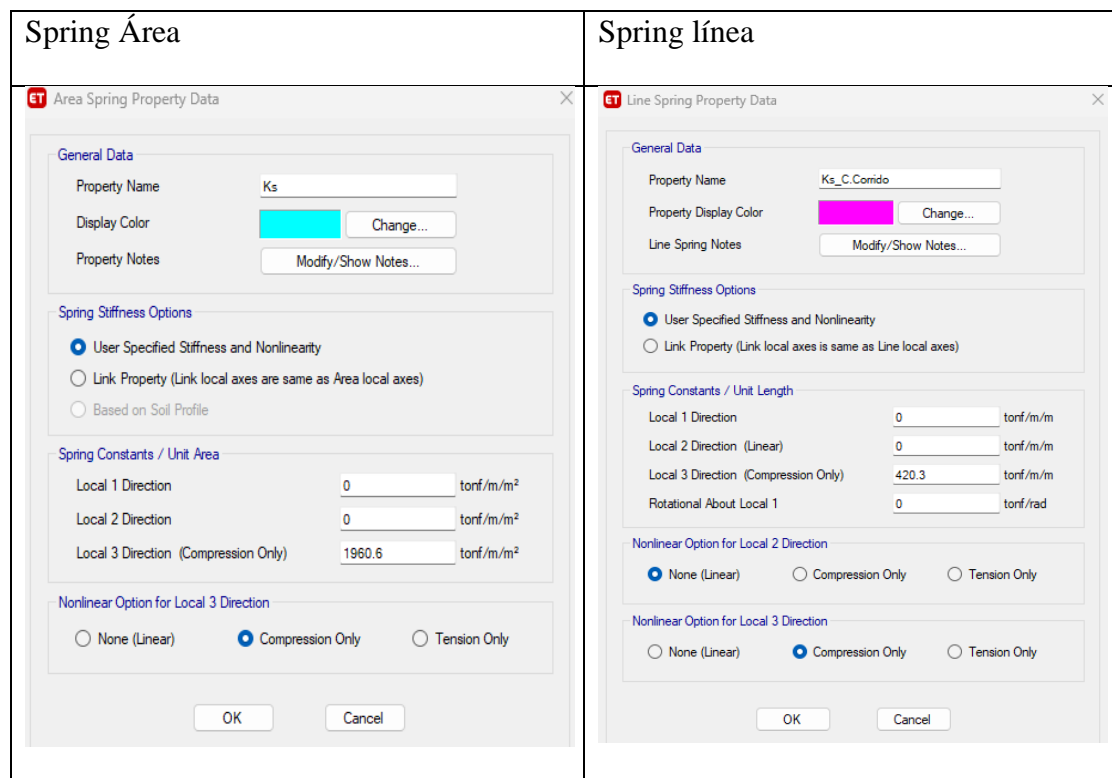
*Nota:* Configuración realizada en ETABS v18 para representar la interacción suelo–estructura mediante resortes de área y de línea. En el Spring Área (Ks) se especificó una rigidez vertical de 1960.6 tonf/m<sup>2</sup>, con comportamiento Compression Only, asignado a las zapatas modeladas como elementos tipo shell. En el Spring Línea (Ks\_C. Corrido) se definió una rigidez vertical de 4203.3 tonf/m, aplicada a los cimientos corridos tipo frame, también con restricción Compression Only. Ambas propiedades fueron establecidas mediante la opción User Specified Stiffness and Nonlinearity, de acuerdo con los valores obtenidos del modelo de suelo elástico equivalente propuesto por la norma SNIP 2.02.05-87. Fuente: Elaboración propia en ETABS v18.

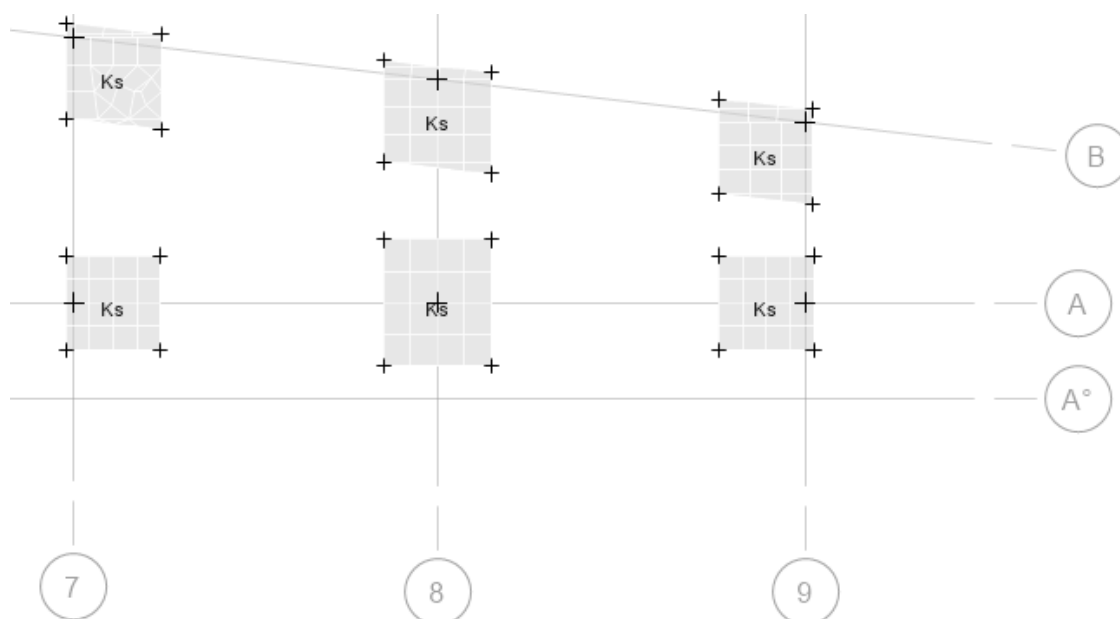
*Nota:* Elaborado en ETABS v18. Las zapatas fueron discretizadas como elementos tipo shell-thick de material rígido, con subdivisión automática de malla ~0.50 m. Esta configuración permite la asignación de resortes de área equivalentes (modelo Barkan y SNIP 2.02.05-87) para representar la interacción suelo–estructura. Fuente: Elaboración propia en ETABS v18.

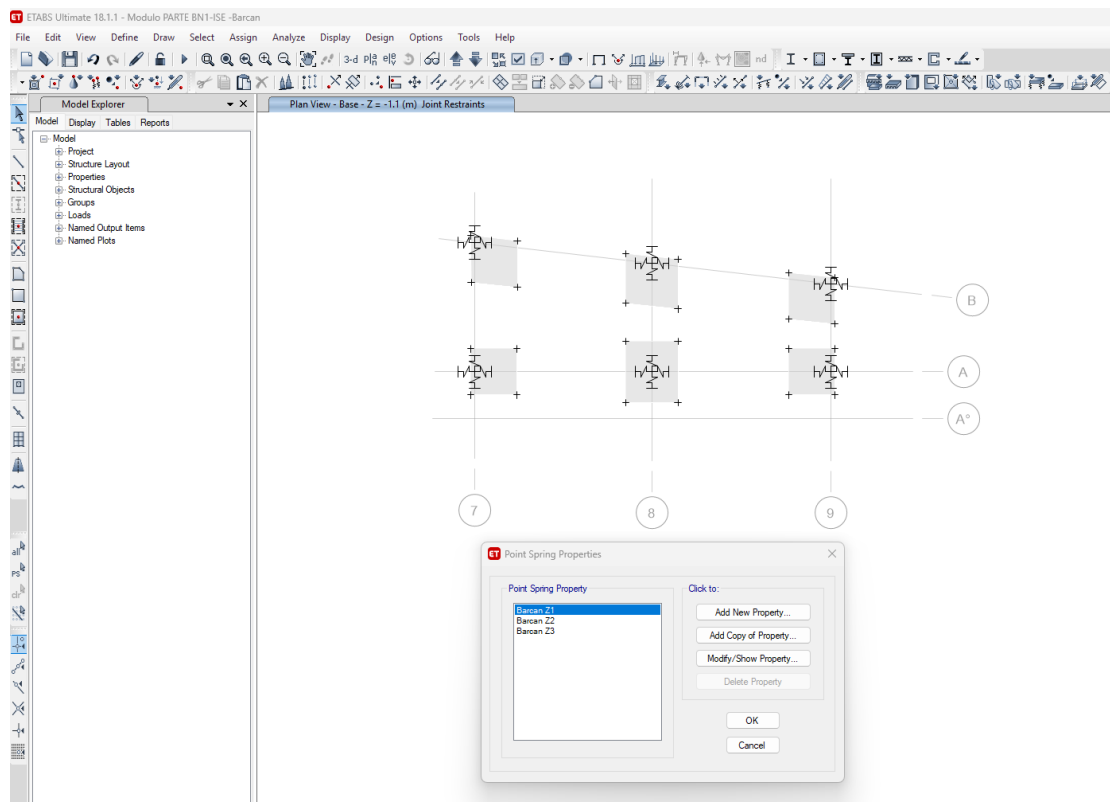
*Nota:* En ETABS v18 se implementaron point springs con propiedades verticales  $K_z = 29\,362$  tonf/m y rotacionales  $K_\phi = 9\,509$  tonf·m. Estos parámetros, calculados en Mathcad Prime 8.0, representan un suelo semi-elástico de respuesta lineal. La definición se realizó mediante Assign → Joint → Spring Properties. Fuente: Elaboración propia en ETABS v18.

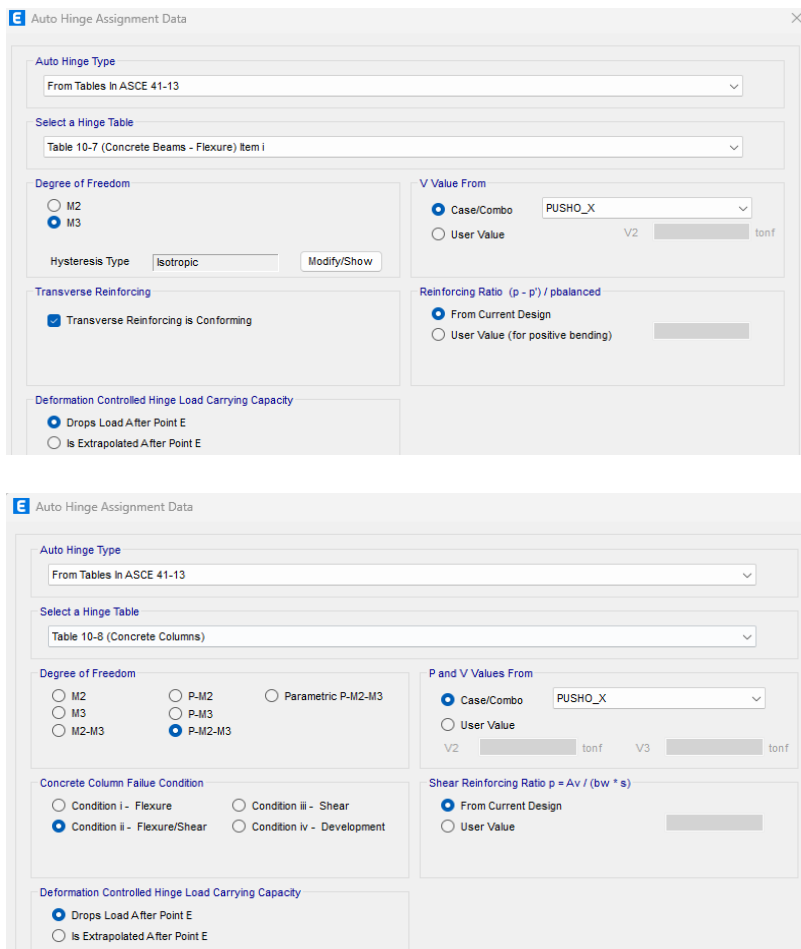
*Nota.* Autohinges M3/M2 para vigas según ASCE 41-13, refuerzo transversal “conforming” y demanda V tomada del caso PUSHO\_X en vigas. Rótulas axiales-flexión (P-M2-M3) en extremos de columnas conforme a ASCE 41-13, con relaciones de refuerzo derivadas del diseño en columnas.

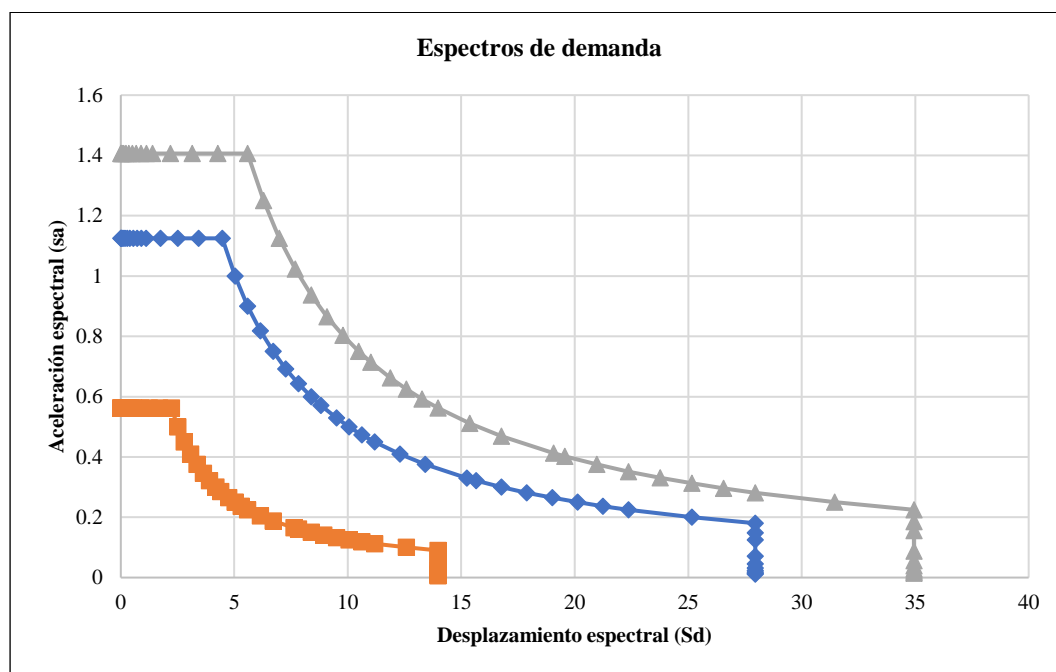
*Nota:* Se representan los espectros de demanda para los niveles de desempeño IO (Immediate Occupancy), LS (Life Safety) y CP (Collapse Prevention), definidos conforme al ATC-40 (1996). Las curvas relacionan la aceleración espectral ( $S_a$ ) y el desplazamiento espectral ( $S_d$ ), mostrando la reducción progresiva de la respuesta estructural ante incrementos de deformación. Fuente: Elaboración propia en Excel con base en ATC-40, 1996.

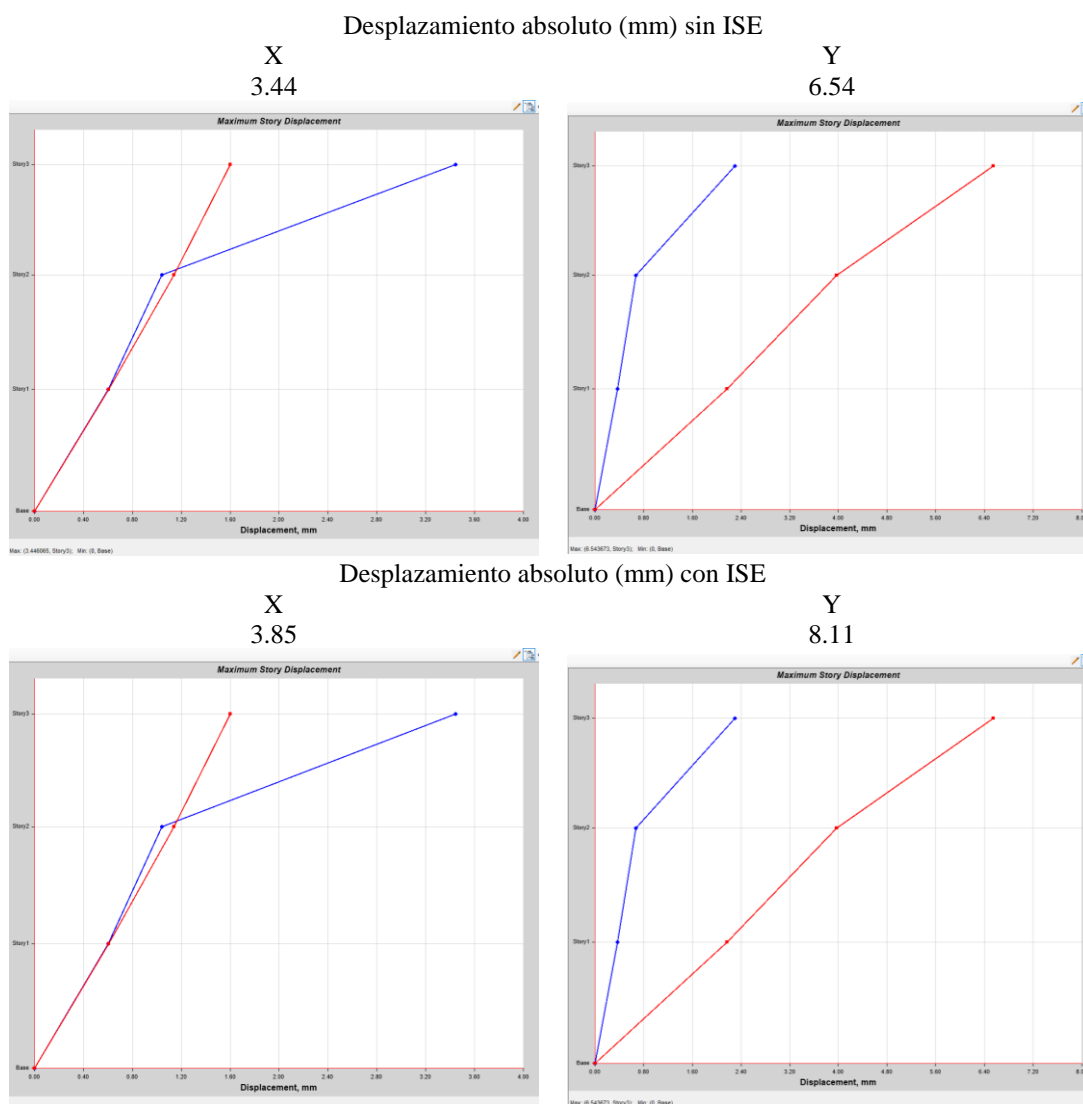
*Nota.* Resultados obtenidos en ETABS v18.1.1 mediante el comando Display → Story Response → Displacements para los casos estáticos y dinámicos lineales. Se aplicaron condiciones de contorno de

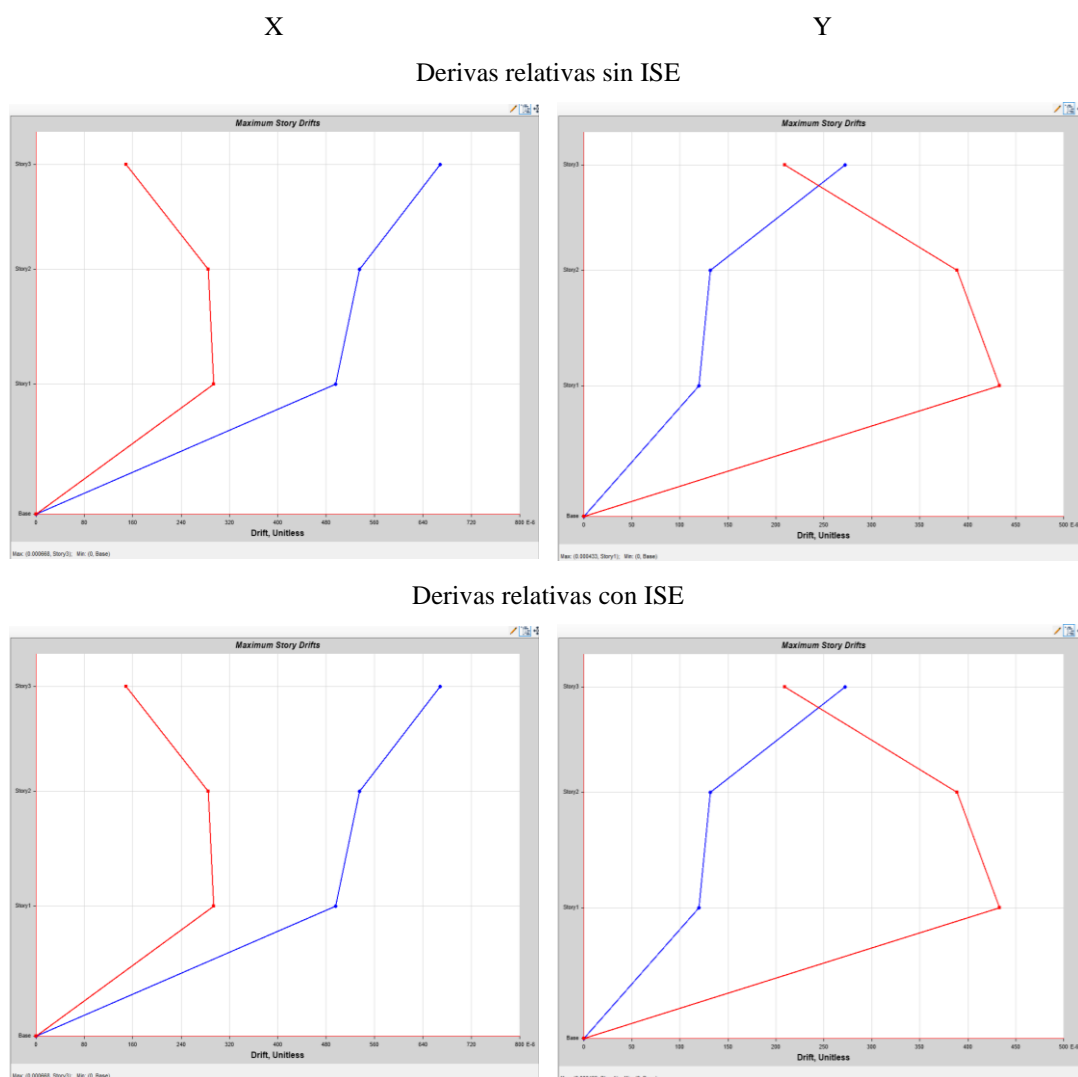
*Nota.* Resultados procesados en ETABS v18.1.1 con Display → Story Drifts → Max Directional Drift Ratio. Los valores se calcularon a partir de desplazamientos laterales relativos entre pisos consecutivos. Las condiciones de contorno y cargas son idénticas a las de la Figura 100, con amortiguamiento del 5%.

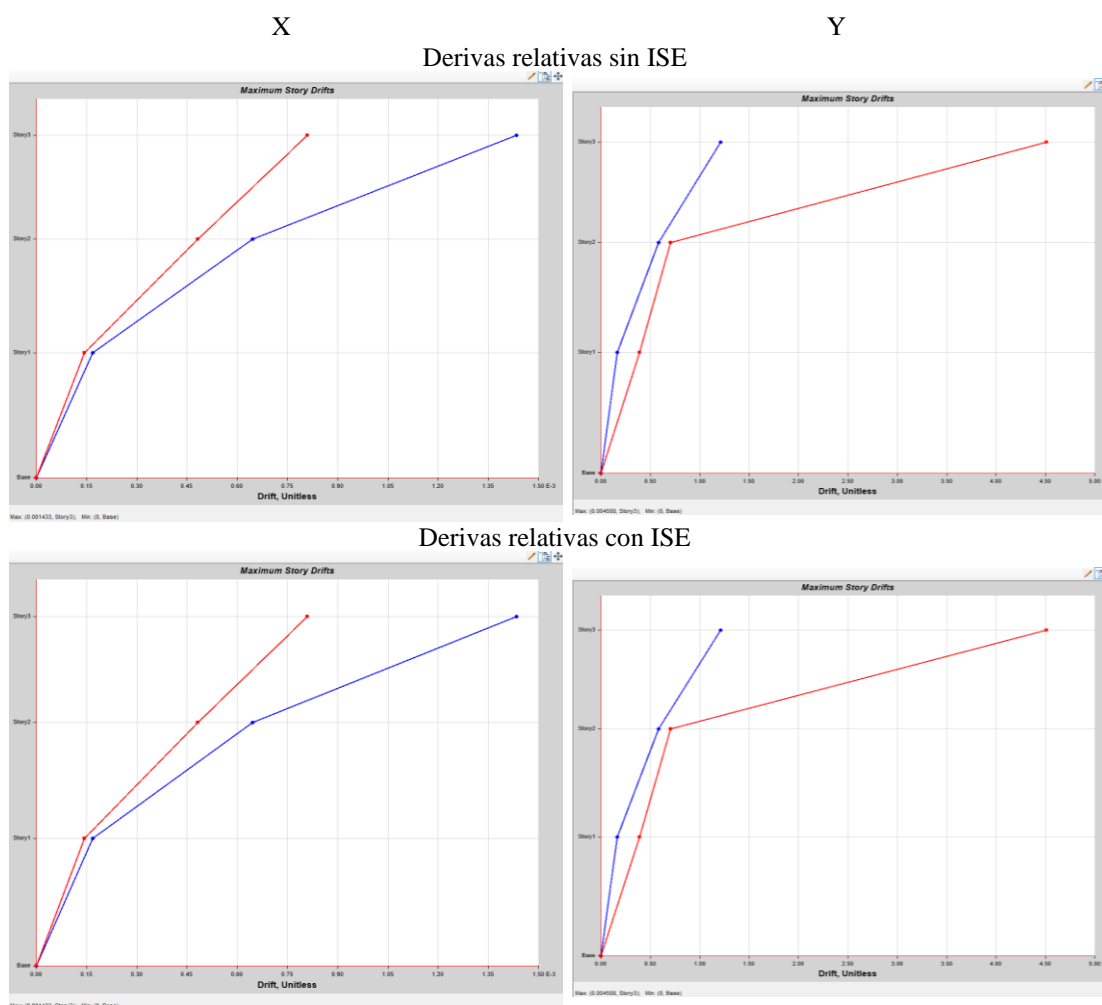
*Nota.* Gráficos obtenidos en ETABS v18.1.1 mediante Display → Story Drifts → Max Directional Drift Ratio. Se emplearon modelos con base empotrada (sin ISE) y con resortes elásticos horizontales y verticales (con ISE), definidos según la rigidez equivalente del suelo S2 ( $E = 110 \text{ MPa}$ ,  $\nu = 0.35$ ,  $\gamma = 14.55 \text{ kN/m}^3$ ). Las derivas se calcularon con base en la altura entre pisos y los límites normativos de la NTE E.030 (2018).

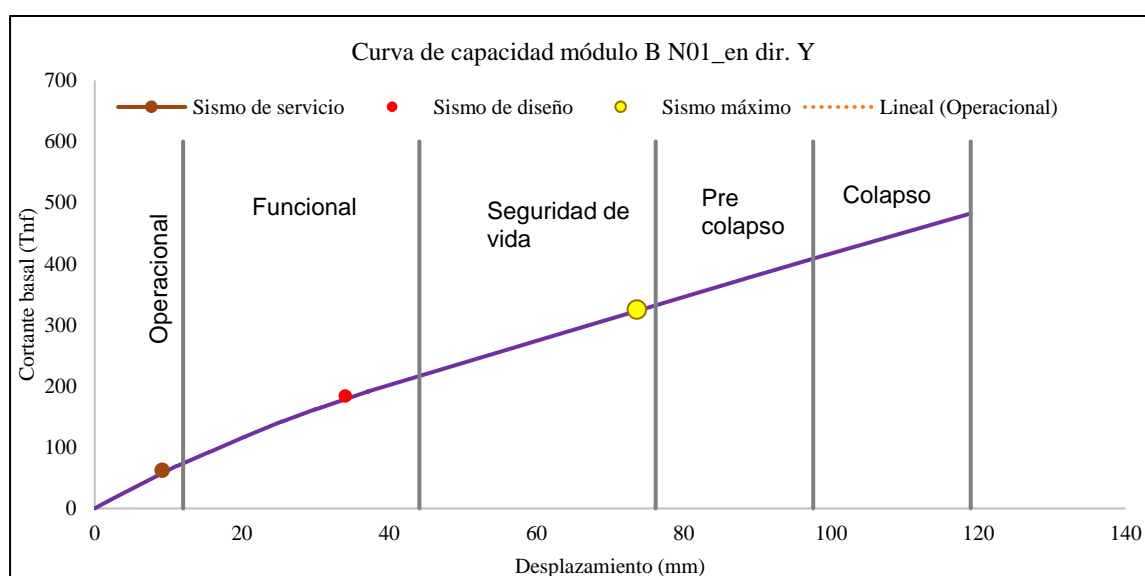
*Nota.* Gráfico generado en ETABS v18.1.1 mediante el análisis Pushover Y. Los resultados expresan la relación fuerza-desplazamiento obtenida hasta el colapso, identificando los estados de daño normativos. Se empleó rigidez reducida en elementos de concreto y excentricidad del 5%.

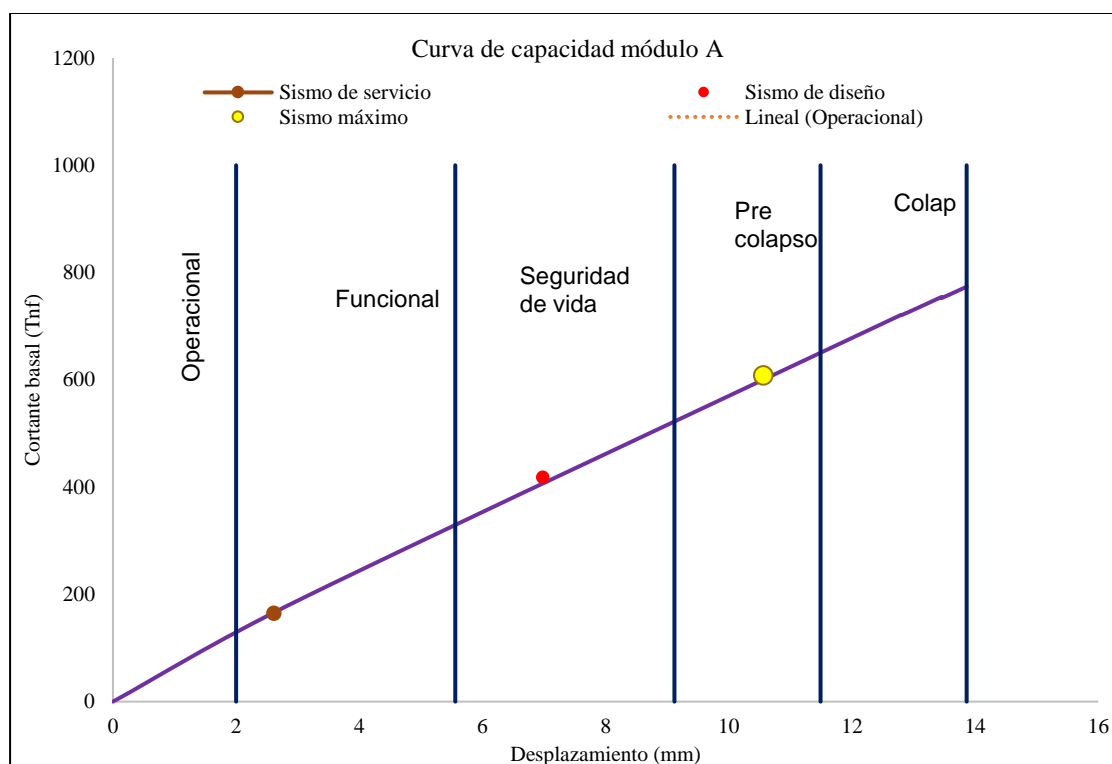
*Nota.* Curva de capacidad generada en ETABS v18.1.1 mediante el análisis Static Nonlinear (Pushover) con control por desplazamiento en la dirección X. Se incorporaron resortes elásticos equivalentes ( $K_x$ ,  $K_y$ ,  $K_z$ ) para representar la rigidez del suelo tipo S2 ( $E = 110 \text{ MPa}$ ,  $\nu = 0.35$ ,  $\gamma = 14.55 \text{ kN/m}^3$ ). Las rótulas plásticas se asignaron según ASCE 41-13 (M3 en vigas y P-M2-M3 en columnas). El punto de desempeño se determinó mediante la intersección entre la curva de capacidad y el espectro de demanda ATC-40 escalado al nivel sísmico de la Norma E.030 (2018).

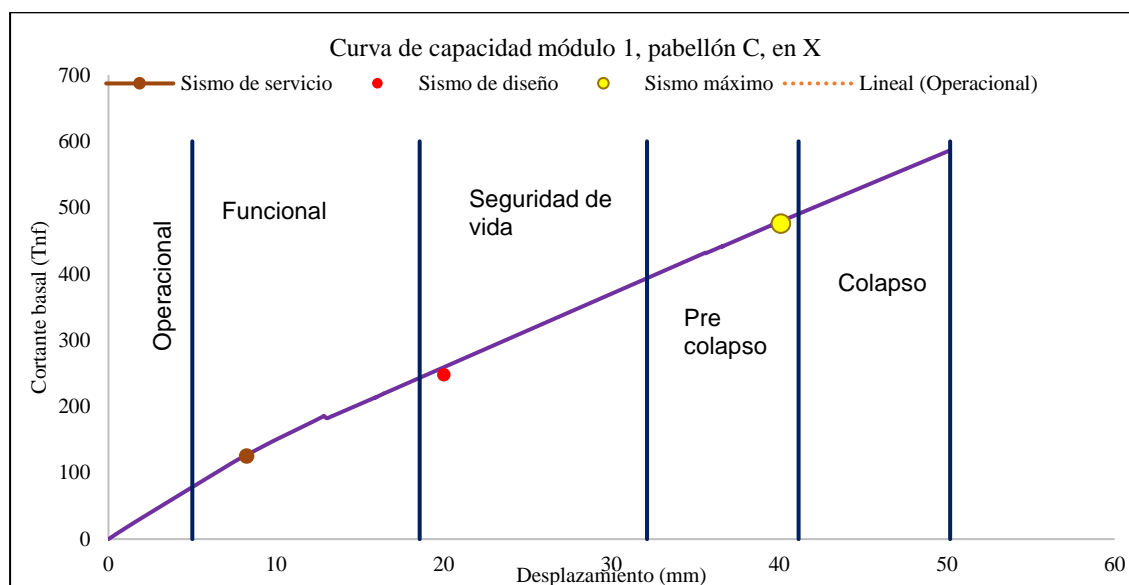
*Nota.* Curva de capacidad en ETABS v18.1.1, análisis Pushover X con interacción suelo–estructura modelada mediante resortes horizontales (Kx) y verticales (Kz) equivalentes. Se utilizaron espectros de demanda normativos (E.030) para niveles sísmicos de servicio (0.5), diseño (1.0) y máximo (1.25).
