**ESCUELA PROFESIONAL DE INGENIERÍA CIVIL**

**EVALUACIÓN DE LA CALIDAD DEL AGUA EN LA RESISTENCIA A LA COMPRESIÓN  
DEL CONCRETO EN CONSTRUCCIÓN DE VIVIENDAS DE CHOTA, 2025**

**TESIS PARA OPTAR EL TÍTULO DE INGENIERO CIVIL**

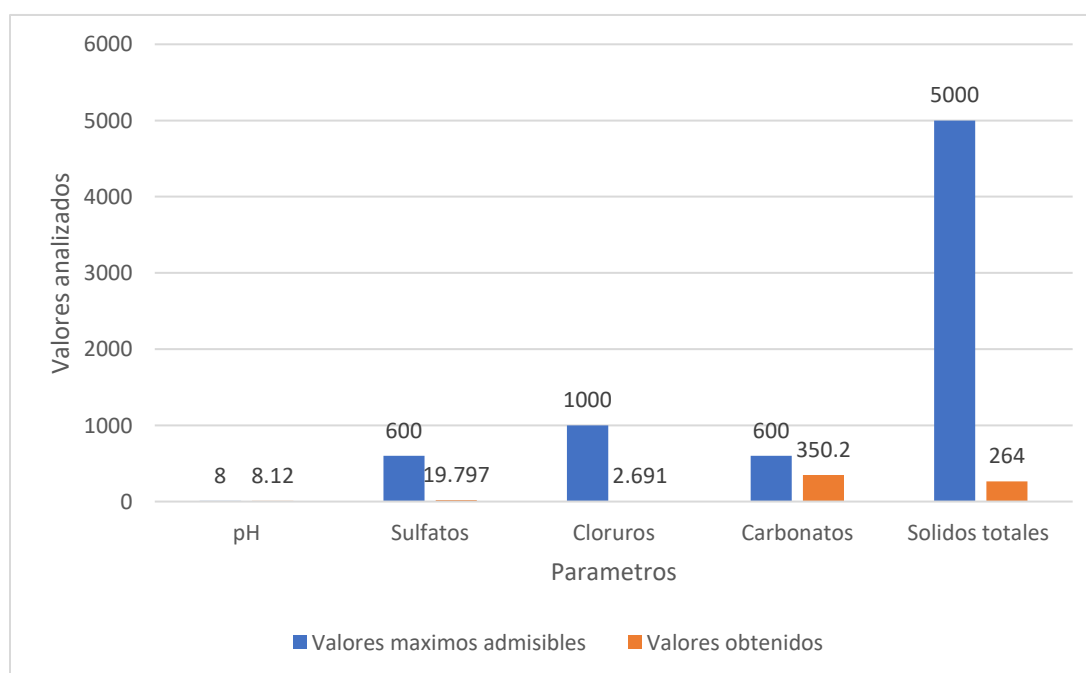
#### Figura 4.

*Comparación de parámetros físico-químicos del agua con los valores máximos permisibles según NTP 339.088-Chim Chim*

La figura 4 mostró la comparación de los parámetros físico-químicos del agua del punto Chim Chim frente a los valores máximos permisibles establecidos en la NTP 339.088. Se evidenció

que el pH (8.12) estuvo apenas por encima del límite de referencia (8.0), mientras que los sulfatos (19.797 mg/L) y los cloruros (2.691 mg/L) se mantuvieron muy por debajo de los valores normativos (600 y 1000 mg/L, respectivamente). En cuanto a los carbonatos (350.2 mg/L) y los sólidos totales (264 mg/L), aunque estuvieron dentro de los límites permisibles (600 y 5000 mg/L), presentaron concentraciones relativamente más elevadas en comparación con otras fuentes de agua analizadas.

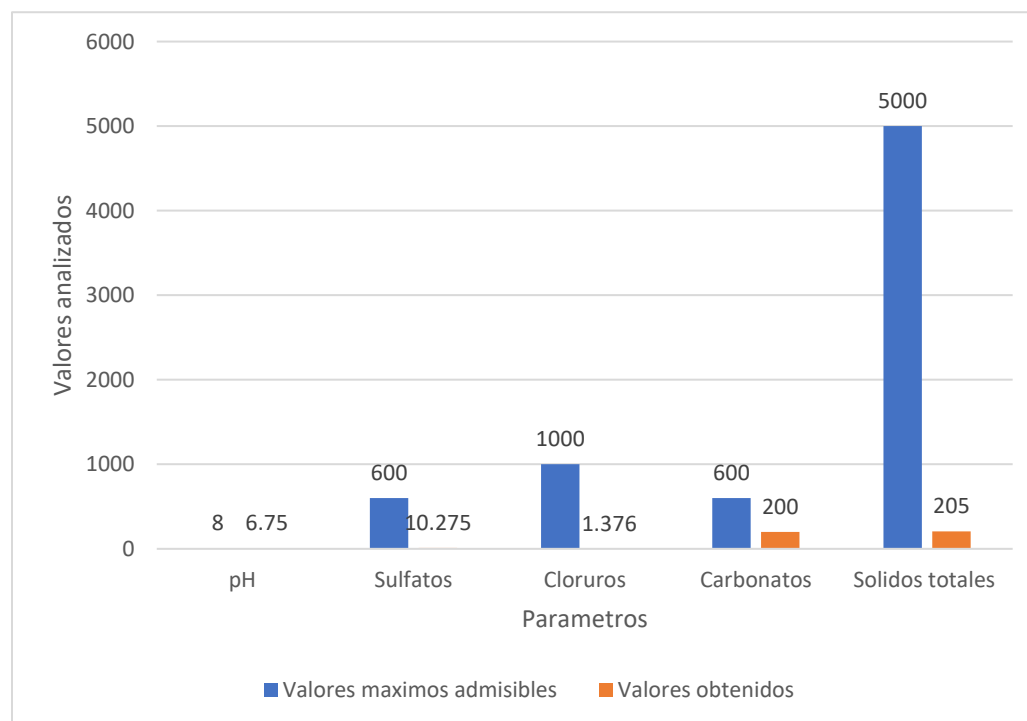
*Comparación de parámetros físico-químicos del agua con los valores máximos permisibles según NTP 339.088-Campamento*

La Figura 6 mostró la comparación de los parámetros físico-químicos del agua del punto Campamento con los valores máximos permisibles establecidos en la NTP 339.088. Se observó que el pH (6.75) se encontró por debajo del rango establecido (límite inferior de 8.0), lo que reflejó una ligera tendencia hacia la acidez. En cuanto a los demás parámetros, tanto los sulfatos (10.275

mg/L) como los cloruros (1.376 mg/L) estuvieron muy por debajo de los límites permitidos (600 y 1000 mg/L, respectivamente). Los carbonatos (200 mg/L) se situaron bastante lejos del máximo admisible (600 mg/L), mientras que los sólidos totales (205 mg/L) se mantuvieron igualmente bajos respecto al límite (5000 mg/L).

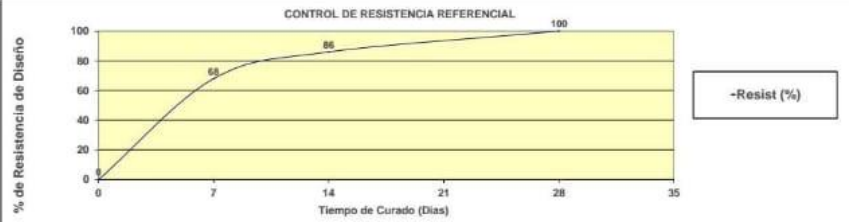
<table border="1" style="margin-top: 10px;"> <caption>Control de Resistencia Referencial Data</caption> <thead> <tr> <th>Time of Cure (Dias)</th> <th>% de Resistencia de Diseño</th> </tr> </thead> <tbody> <tr><td>0</td><td>0</td></tr> <tr><td>7</td><td>68</td></tr> <tr><td>14</td><td>86</td></tr> <tr><td>21</td><td>92</td></tr> <tr><td>28</td><td>98</td></tr> <tr><td>35</td><td>100</td></tr> </tbody> </table>															Time of Cure (Dias)	% de Resistencia de Diseño	0	0	7	68	14	86	21	92	28	98	35	100

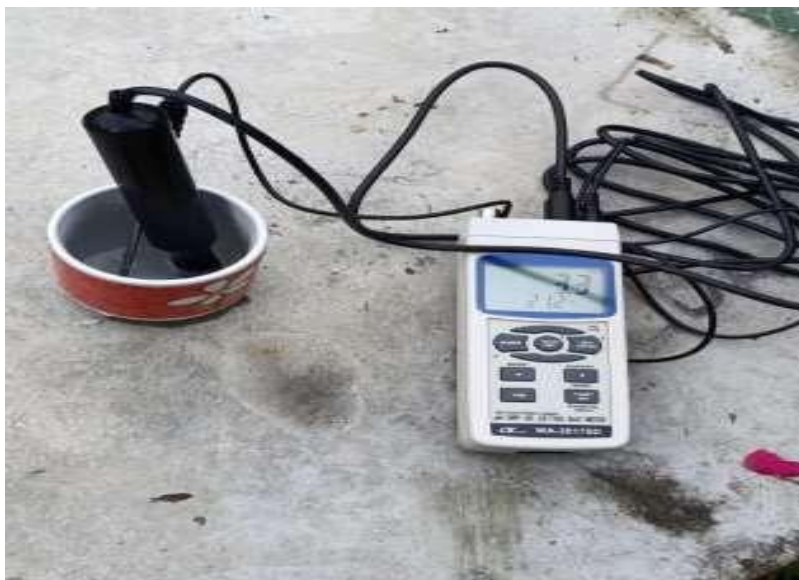
Equipo multiparámetro WA-2017CD-Lutron

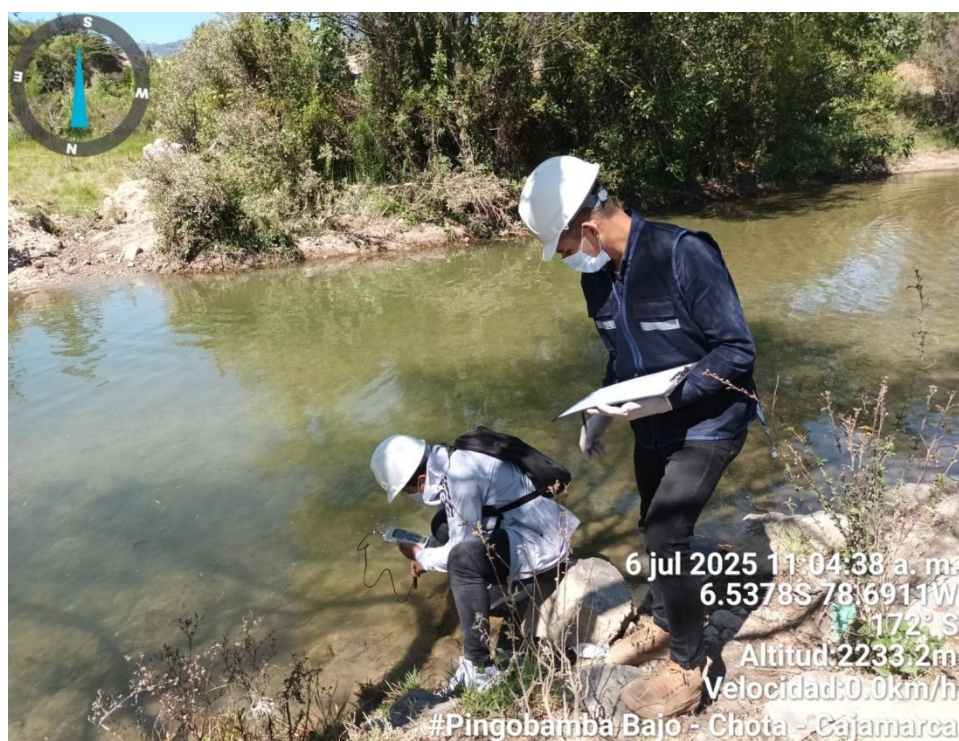
Análisis y recojo de muestras de agua en los 6 puntos

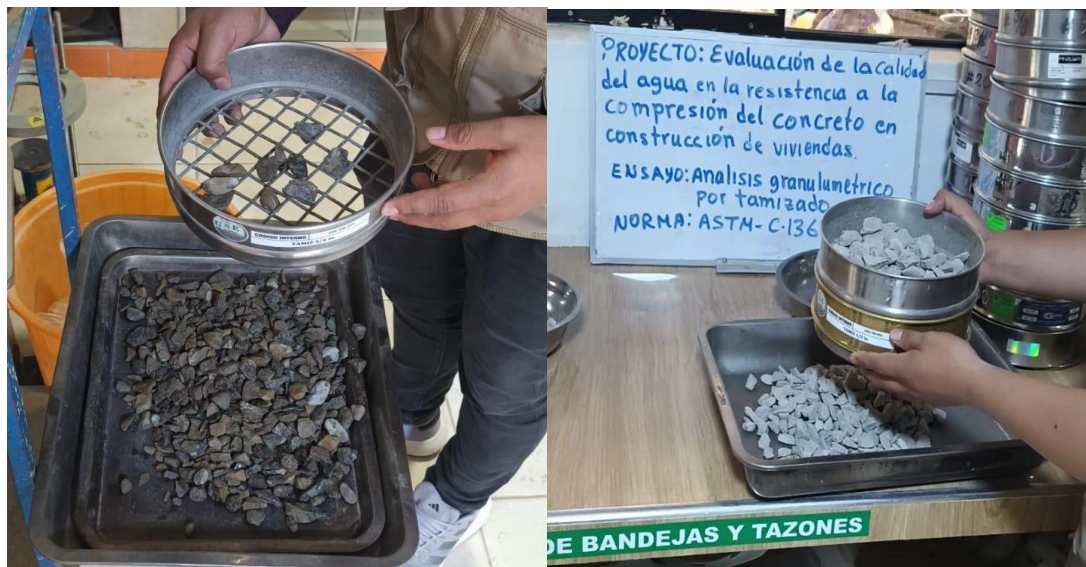
Tamizado del agregado grueso

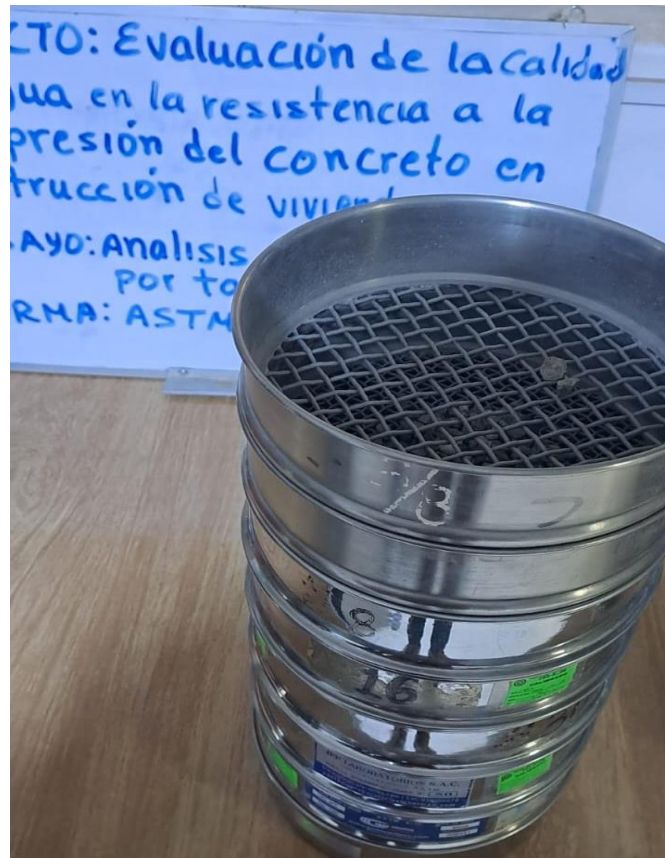
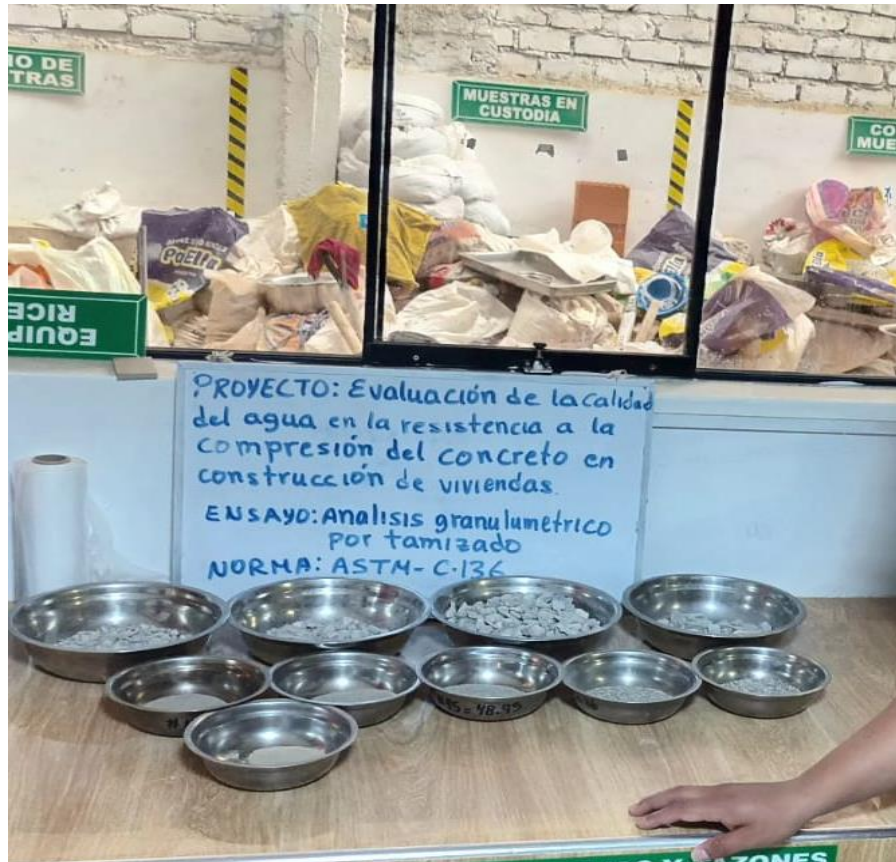
Análisis granulométrico por tamizado

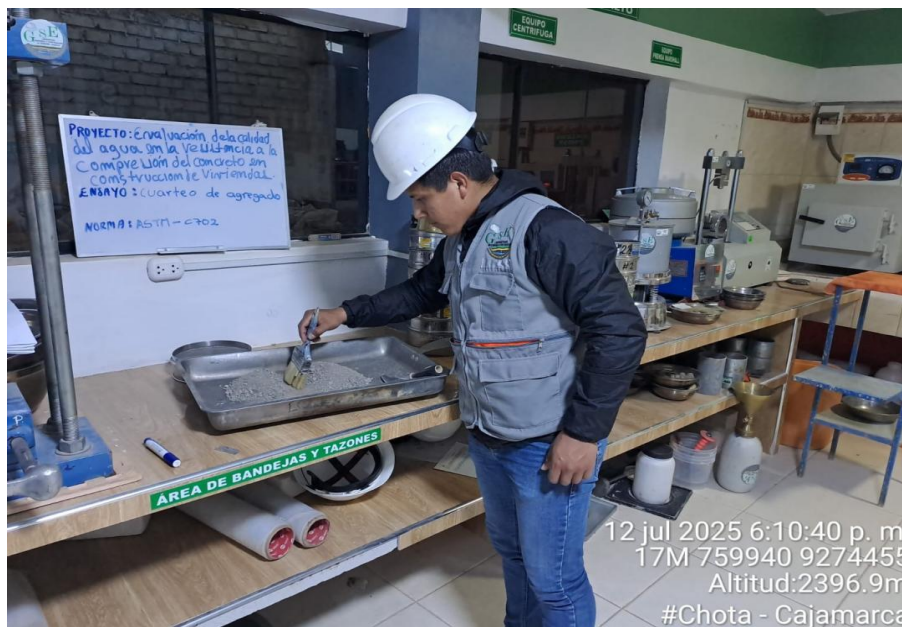
Análisis granulométrico de material de cantera

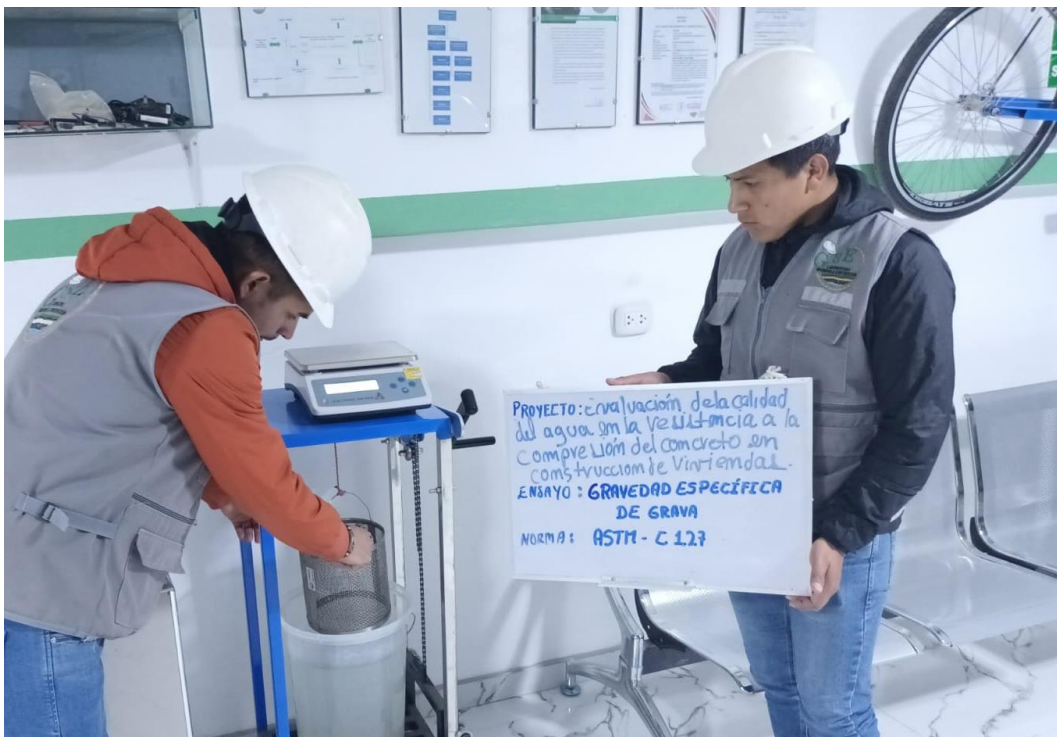
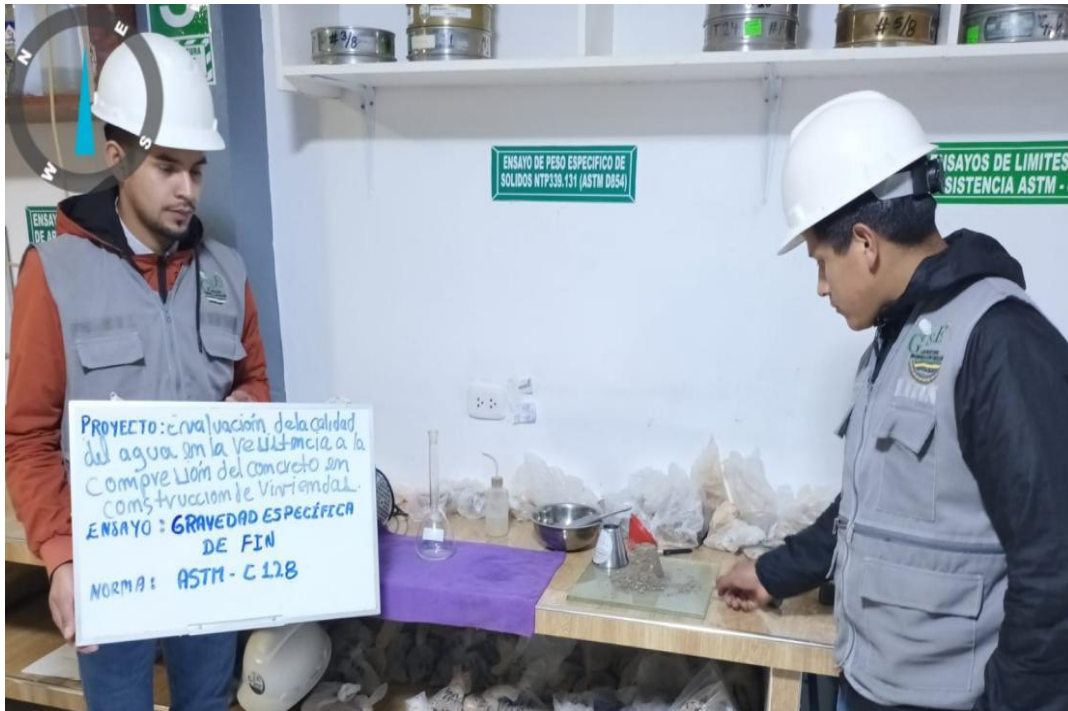
Prueba de gravedad específica

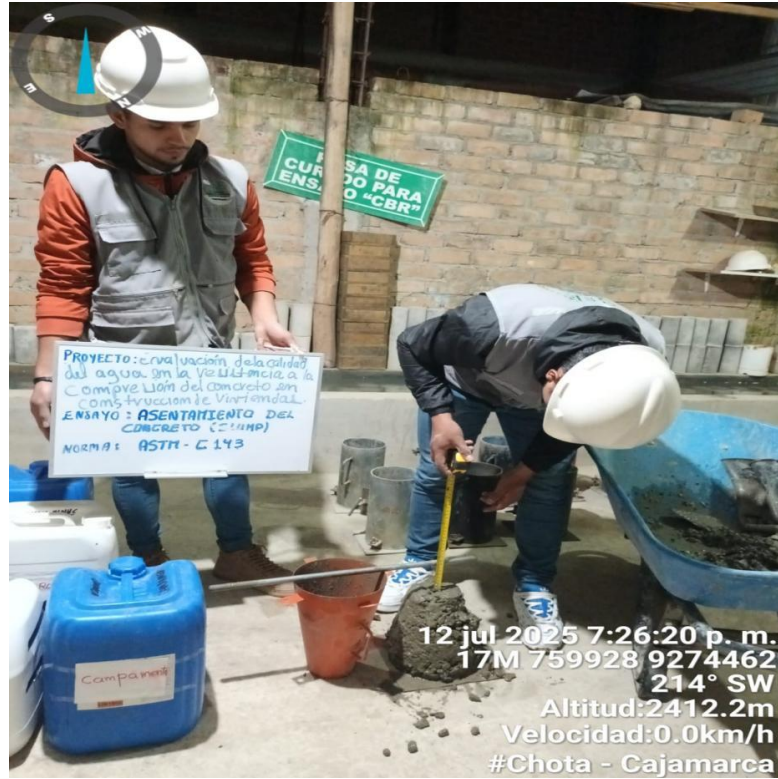
Prueba de slump

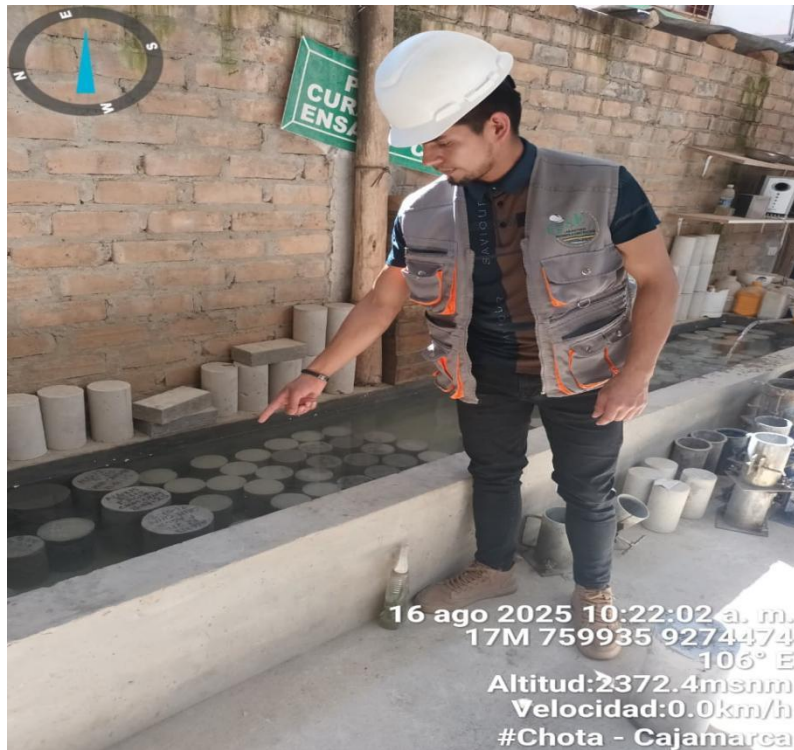
Curado de las probetas

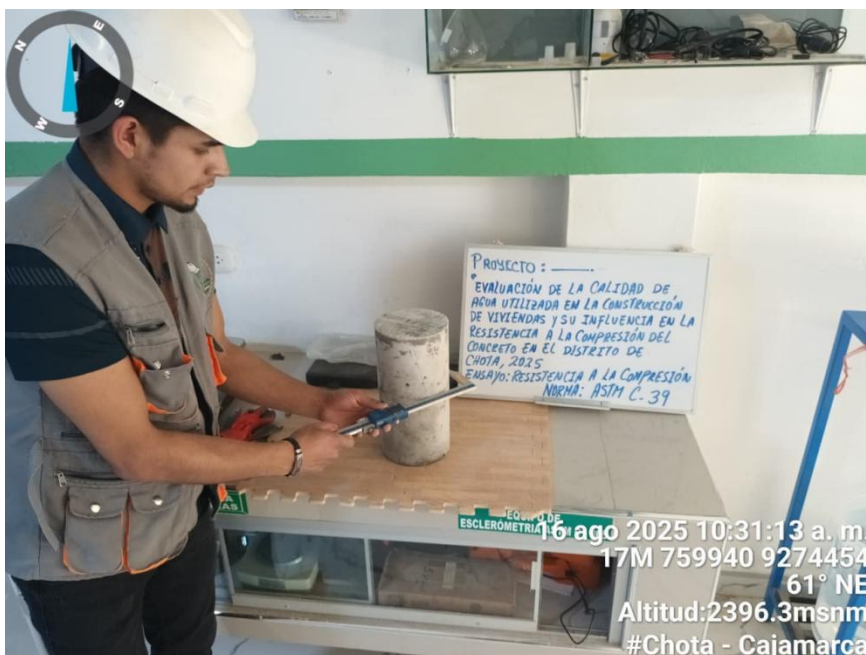
Medición de probetas con vernier

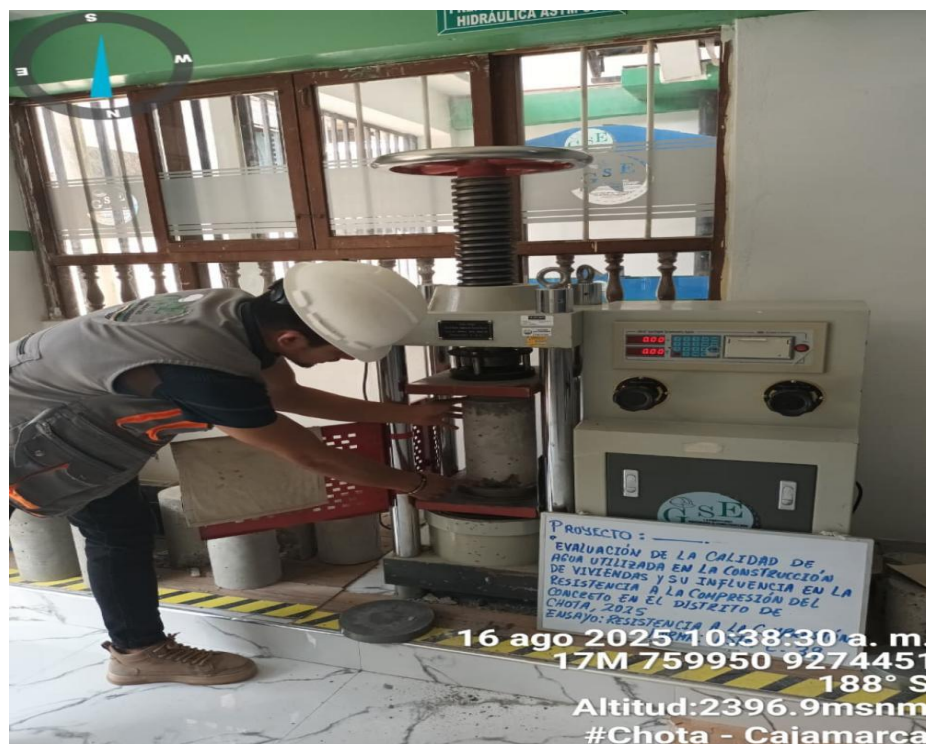
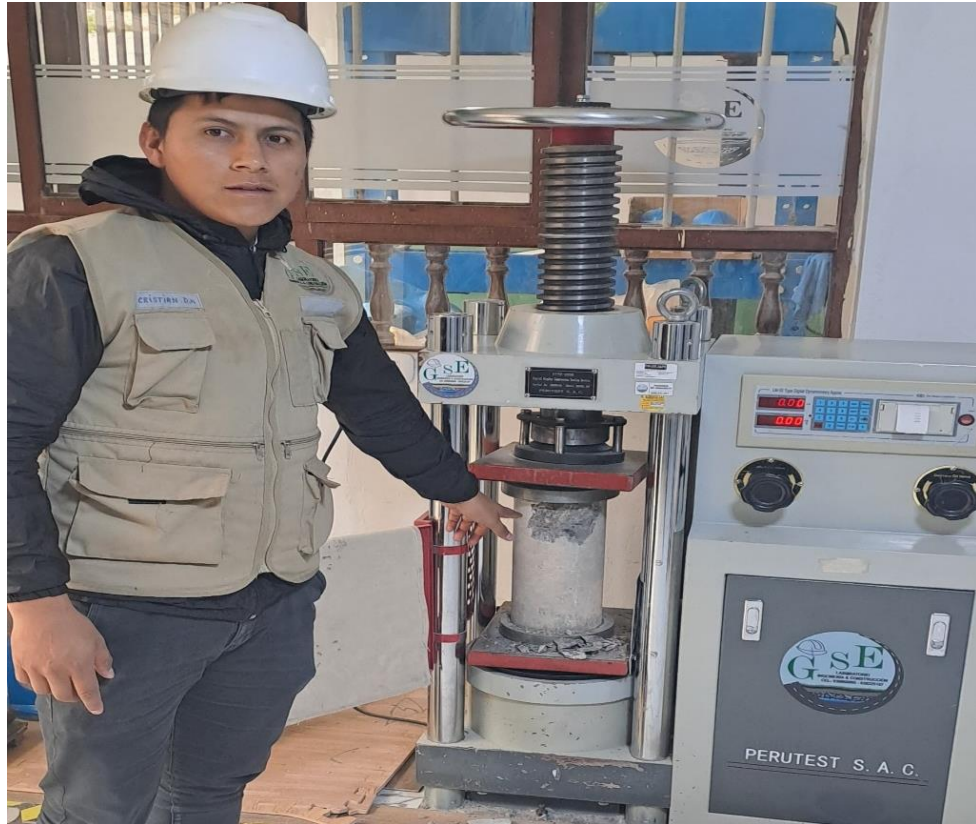
Ensayo de resistencia a la compresión

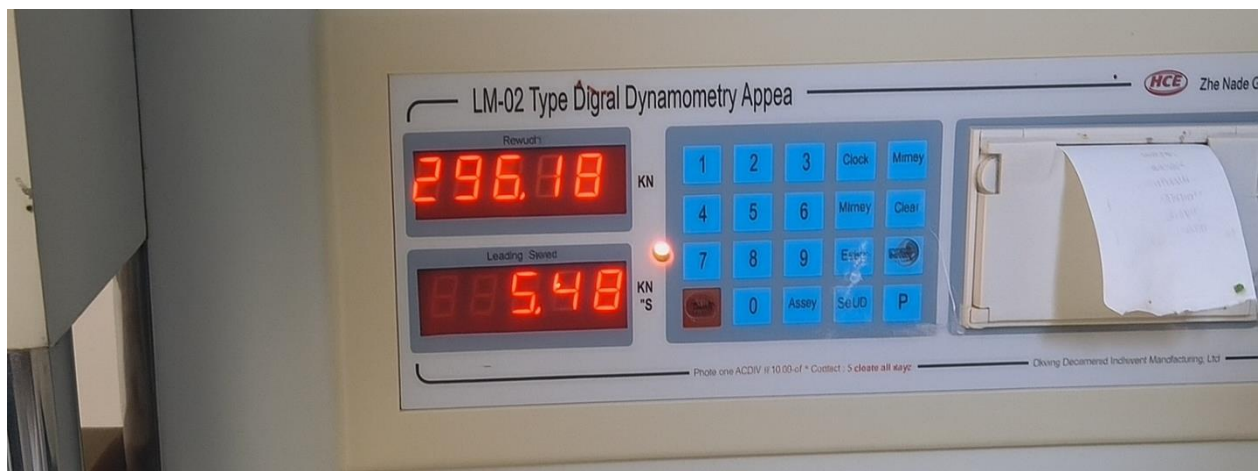
Análisis de resistencia a la compresión del concreto M-01, Campamento a los 7 días

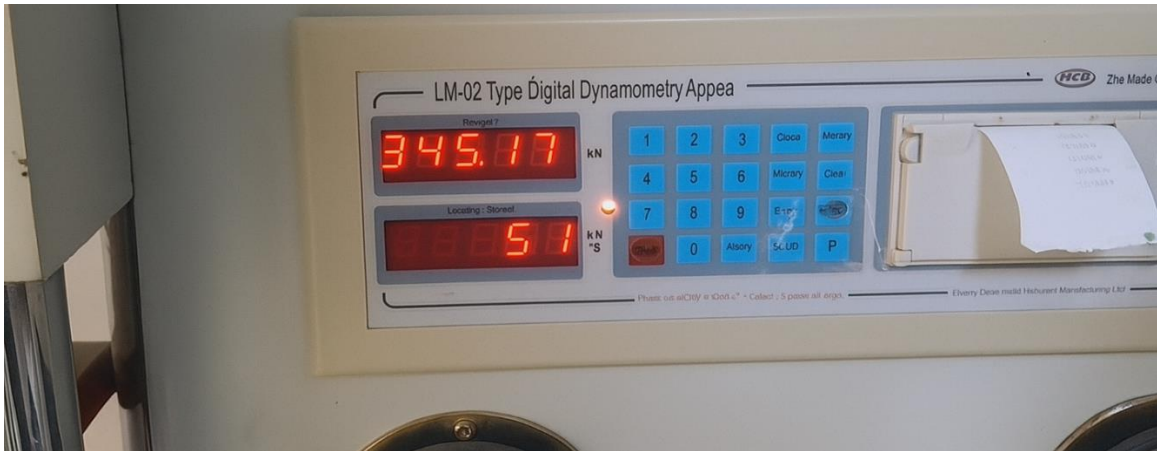
Análisis de resistencia a la compresión del concreto M-04, Campamento a los 14 días

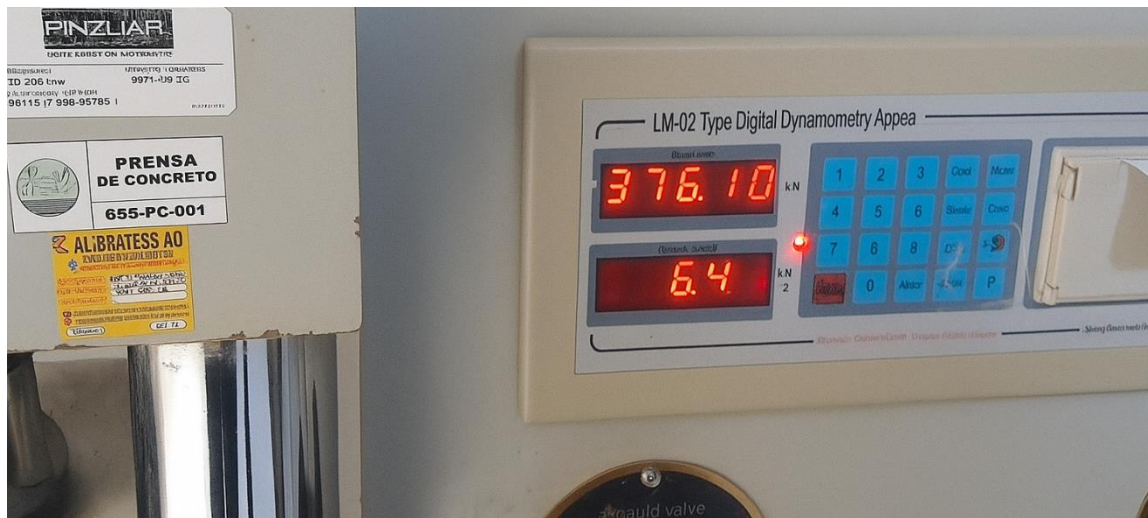
Análisis de resistencia a la compresión del concreto M-09, Campamento a los 28 días

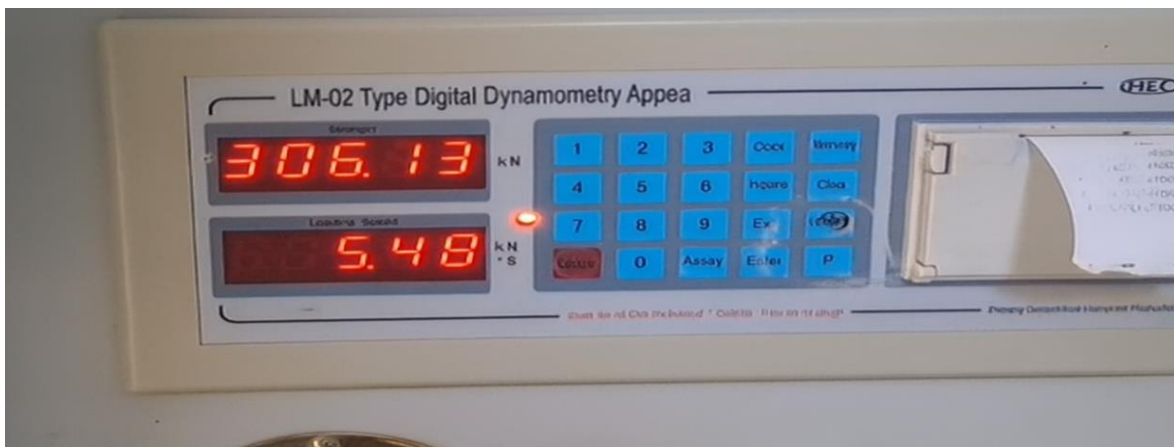
Análisis de resistencia a la compresión del concreto M-03, Pingobamba a los 7 días

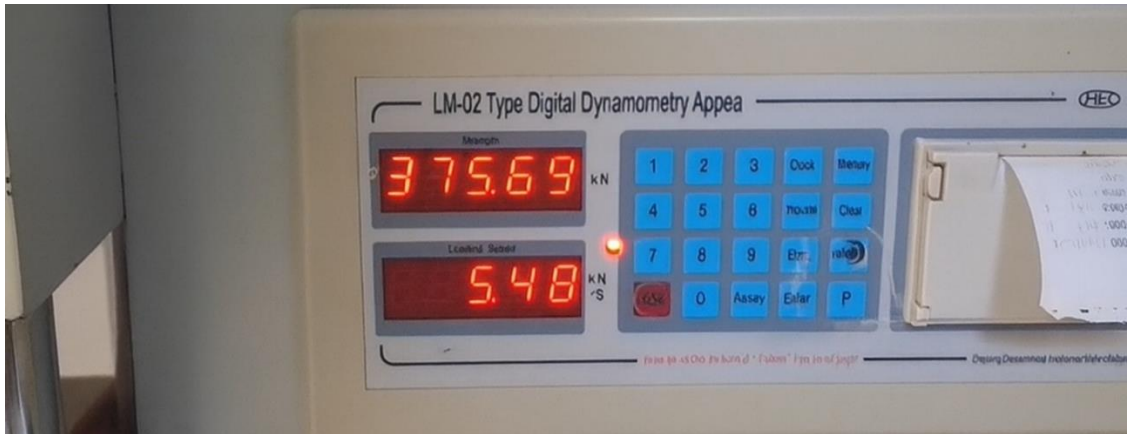
Análisis de resistencia a la compresión del concreto M-04, Pingobamba a los 14 días

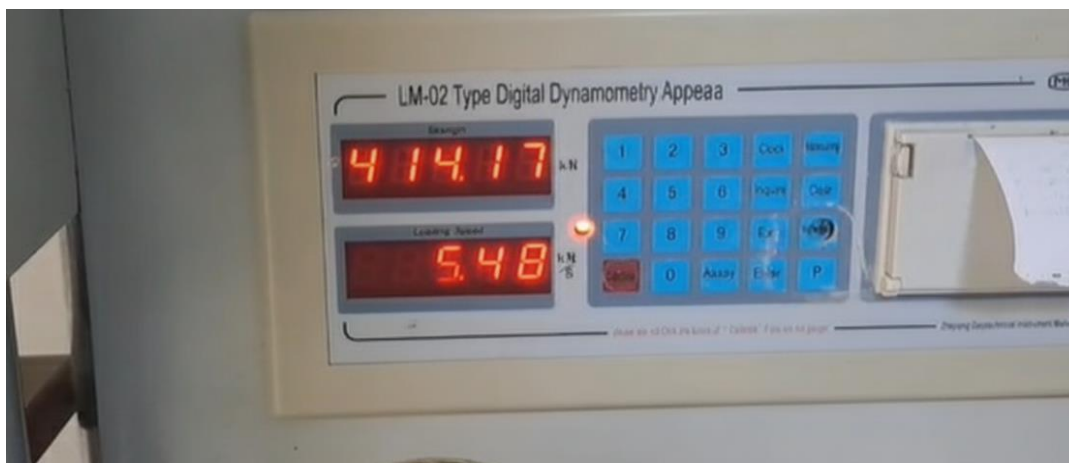
Análisis de resistencia a la compresión del concreto M-06, La Iraca a los 14 días

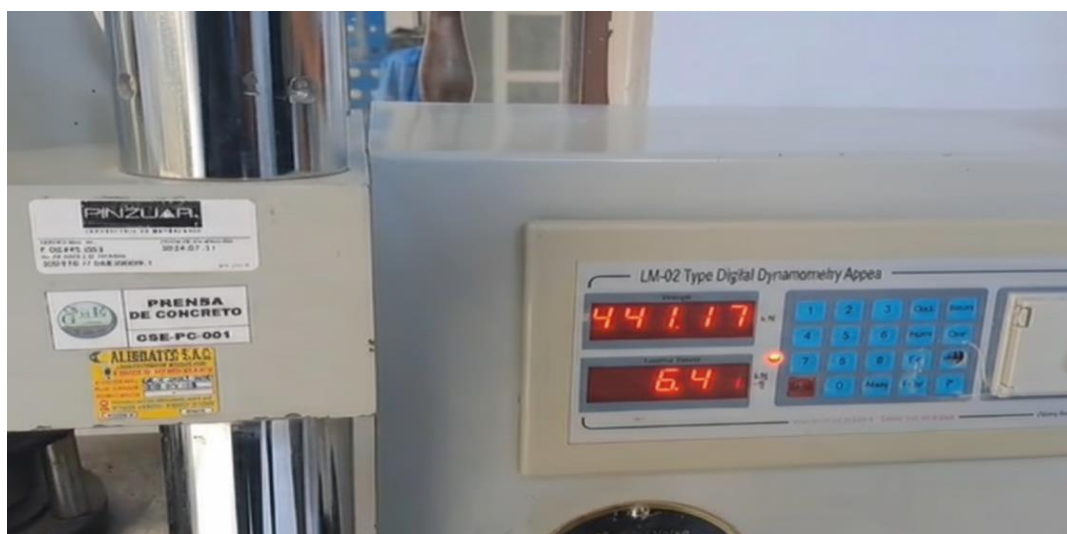
Análisis de resistencia a la compresión del concreto M-09, La Iraca a los 28 días

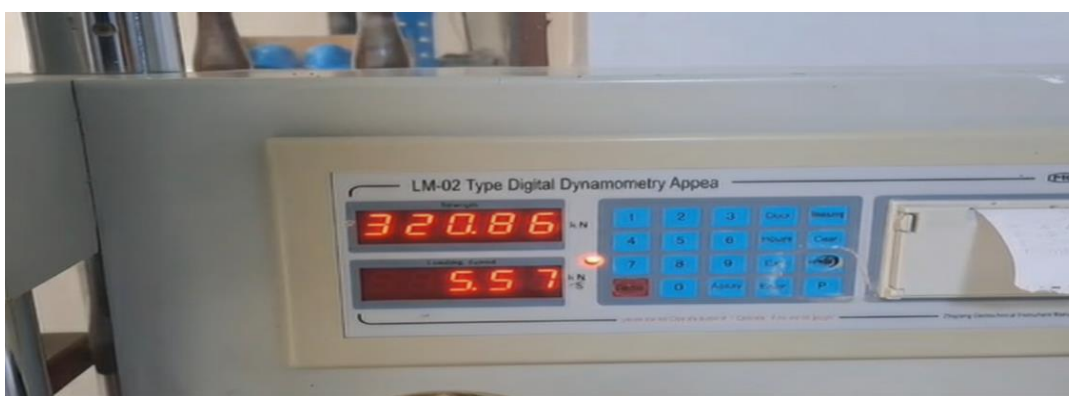
Análisis de resistencia a la compresión del concreto M-02, Santa Rosa a los 7 días

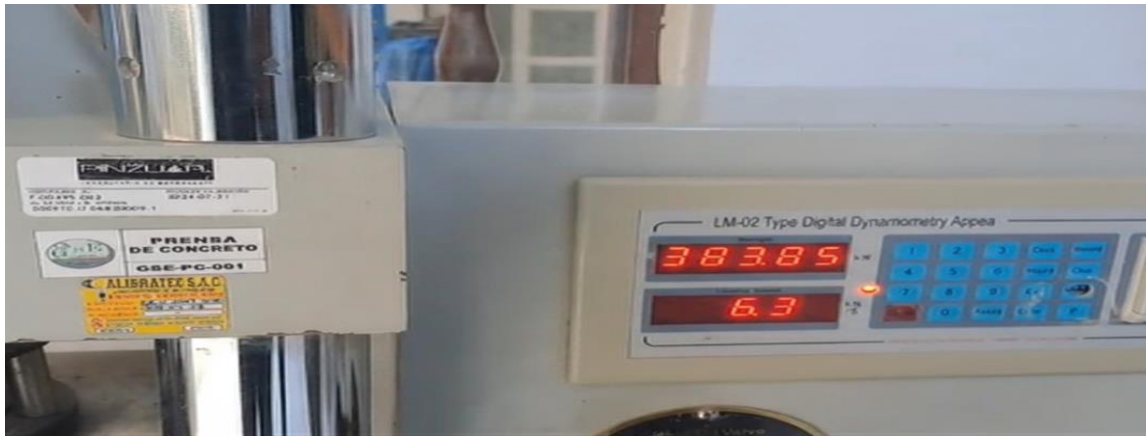
Análisis de resistencia a la compresión del concreto M-04, Santa Rosa a los 14 días

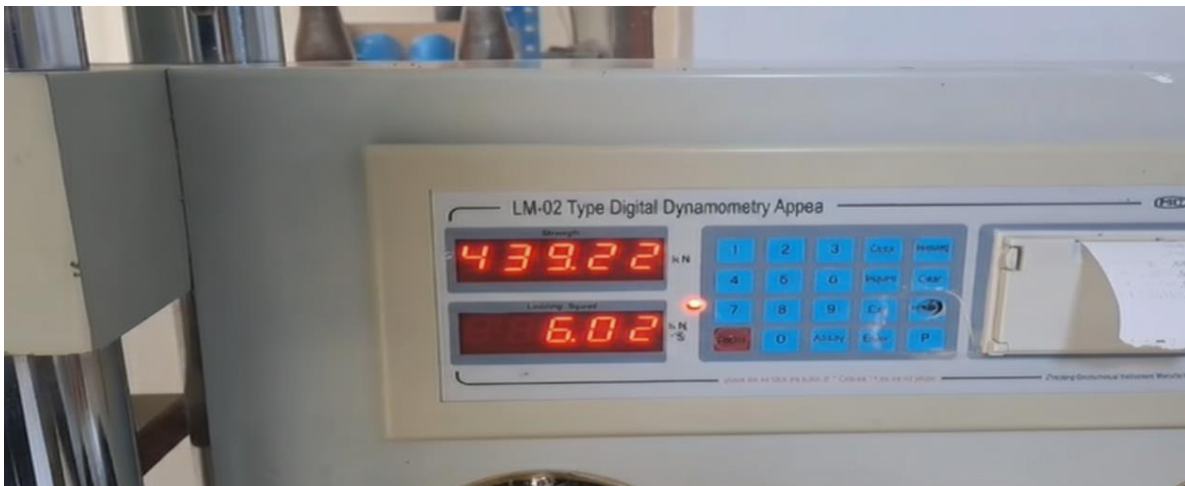
Análisis de resistencia a la compresión del concreto M-07, Santa Rosa a los 28 días

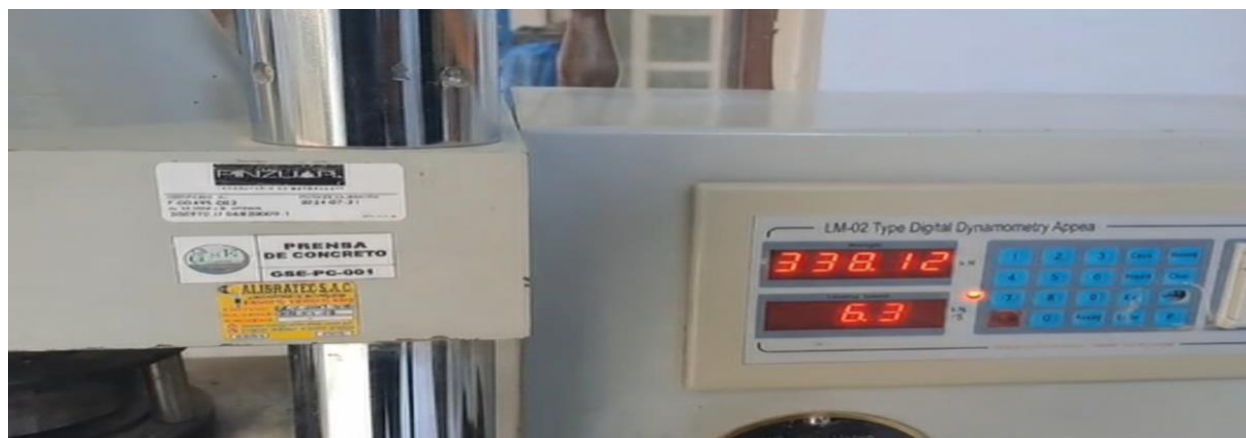
Análisis de resistencia a la compresión del concreto M-05, Chim Chim a los 14 días

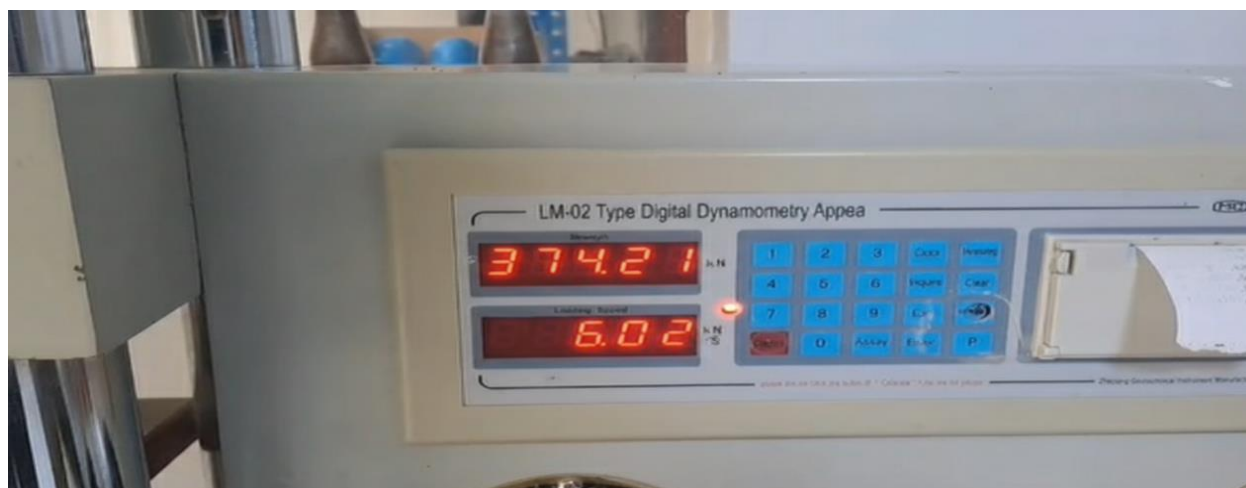
Análisis de resistencia a la compresión del concreto M-09, Chim Chim a los 28 días

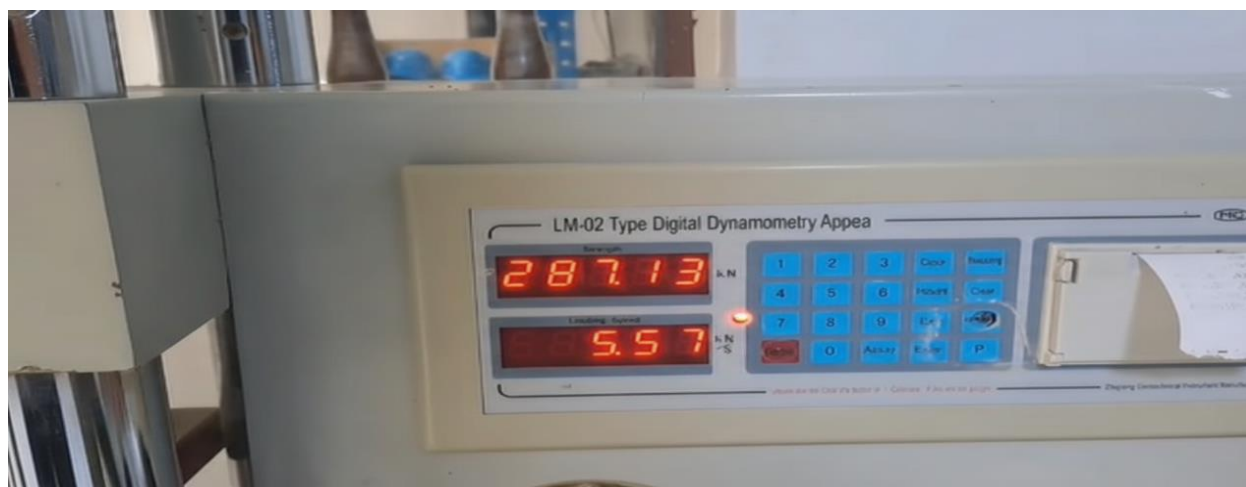
Análisis de resistencia a la compresión del concreto M-03, Chota - Ciudad a los 7 días

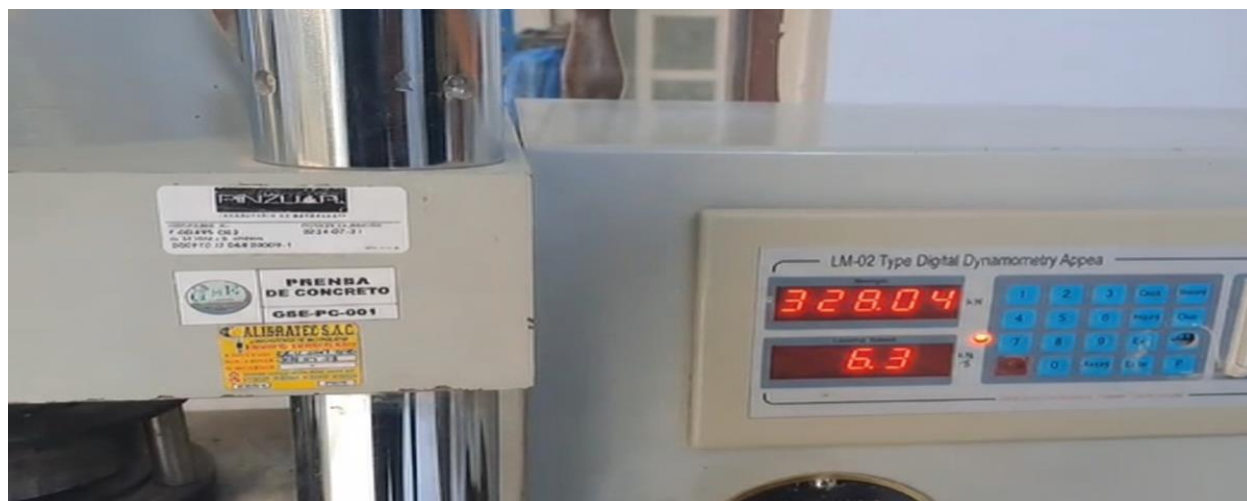
Análisis de resistencia a la compresión del concreto M-06, Chota - Ciudad a los 14 días

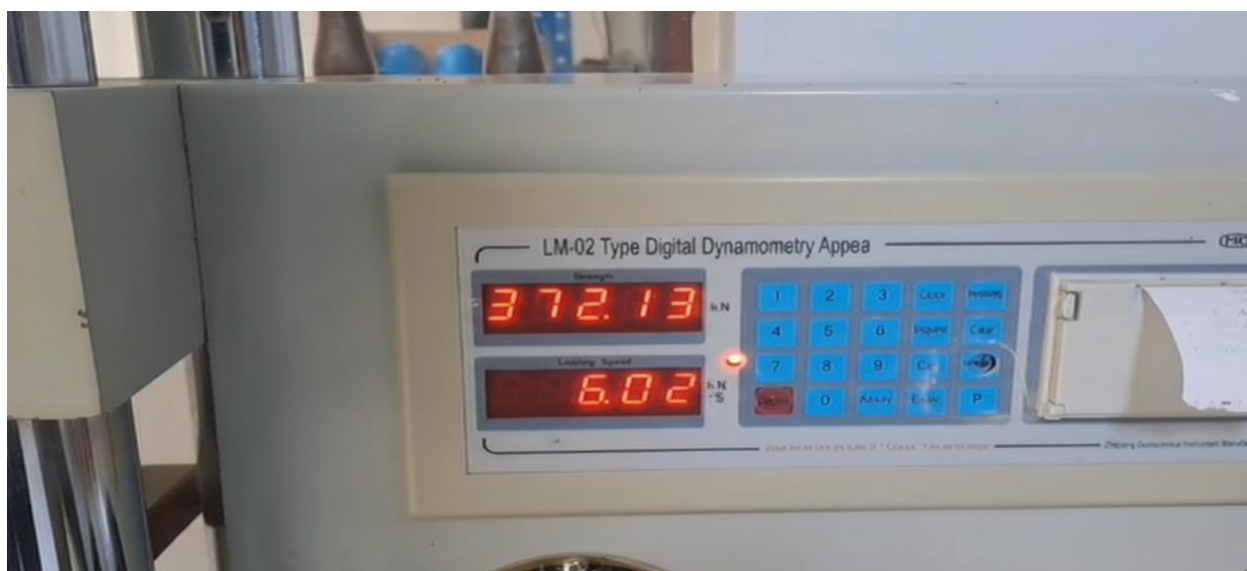
Análisis de resistencia a la compresión del concreto M-09, Chota - Ciudad a los 28 días
