**UNIVERSIDAD NACIONAL AUTÓNOMA DE
CHOTA**

**FACULTAD DE CIENCIAS DE LA INGENIERÍA
ESCUELA PROFESIONAL DE INGENIERÍA CIVIL**

**EVALUACIÓN DE LA INCORPORACIÓN DE POLVO DE PIEDRA
CHANCADA EN LA SUBRASANTE DETERIORADA POR
DEFORMACIÓN, CARRETERA CHOTA – SHITACUCHO**

TESIS PARA OPTAR EL TÍTULO DE INGENIERO CIVIL

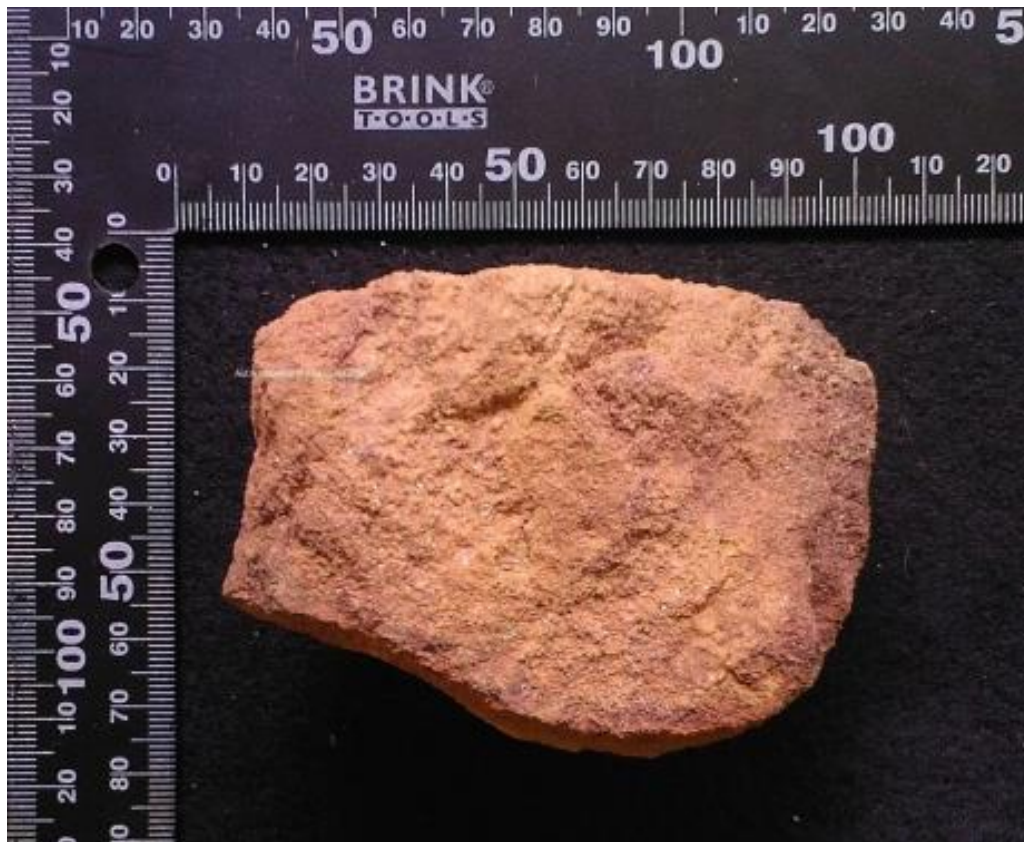
Roca Arenisca Cuarzosa

Nota: Esta arenisca es mineralógicamente sencilla, contiene el 90 por ciento o más, de granos de arena de cuarzo detrítico. Texturalmente, las areniscas son de grano uniforme a causa de su perfecta clasificación, son arenas bien lavadas prácticamente libres de material arcilloso. Muchas de ellas son el resultados de dos o más ciclos de sedimentación, de modo que los granos de arena tienden a ser subredondeados o bien redondeados, los ambientes depositacionales ideales para este tipo de roca se encuentra en las plataformas marinas de aguas someras; típicamente son blancas, gris, rosa claro o rojas depende su color del material cementador (Graterol y Vásquez, 2013).

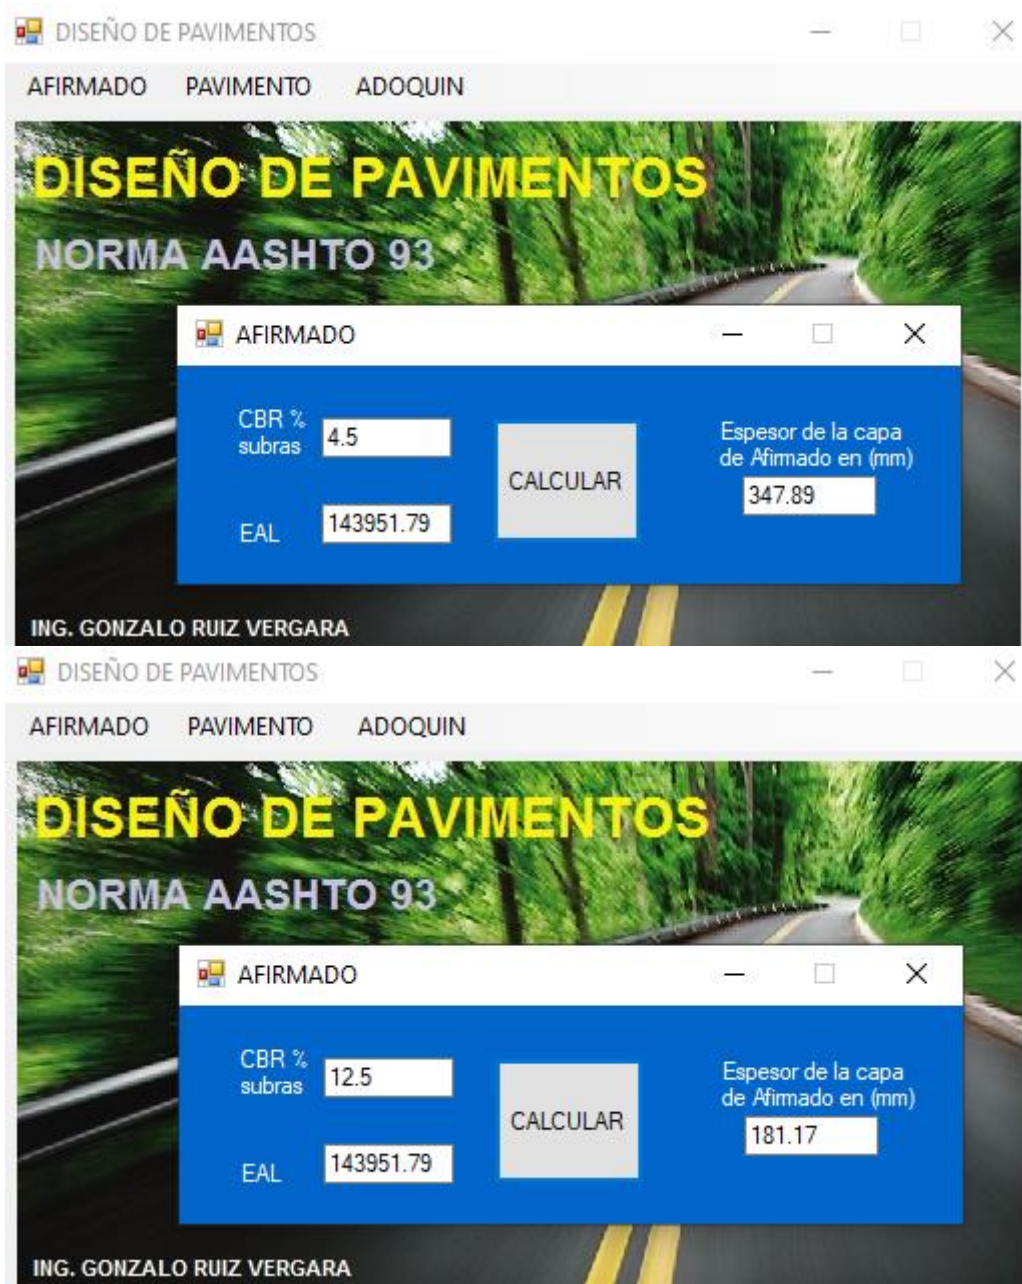
Diseño del afirmado

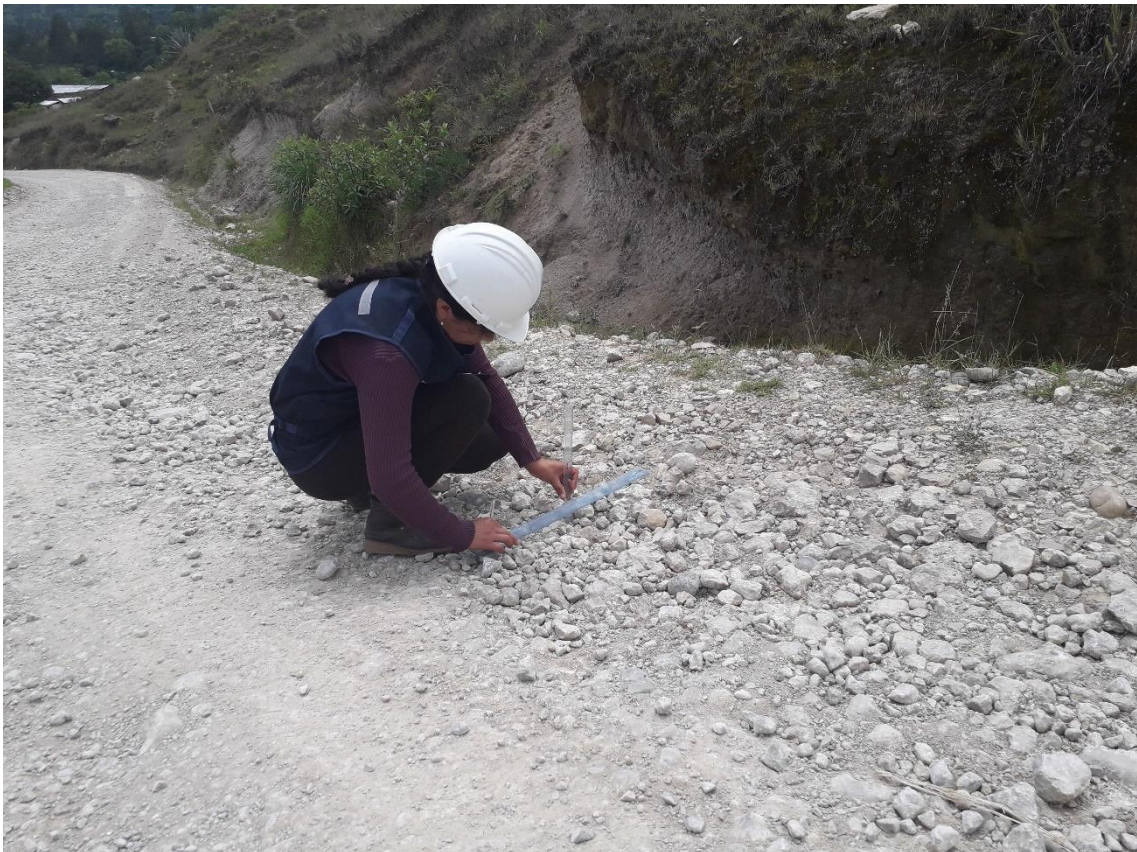
Fotografía 4. Medición de fallas con regla graduada

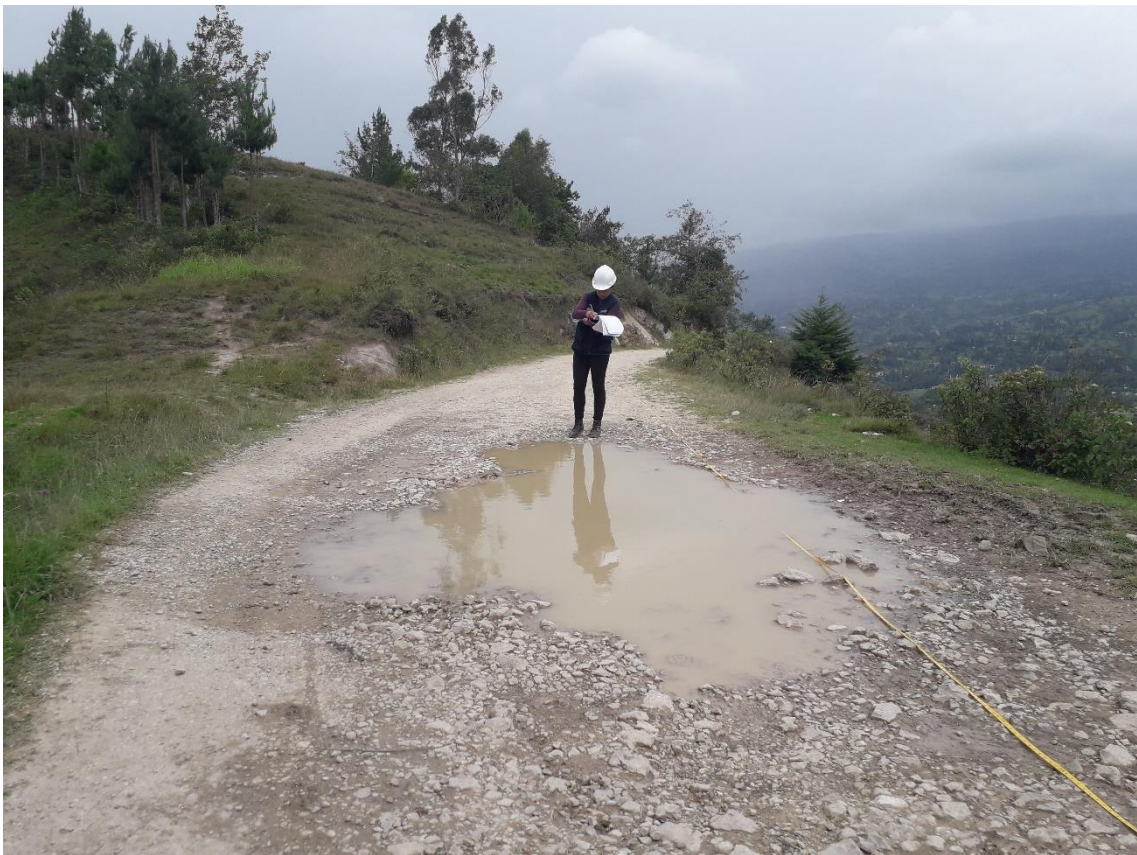
Fotografía 6. Falla por baches

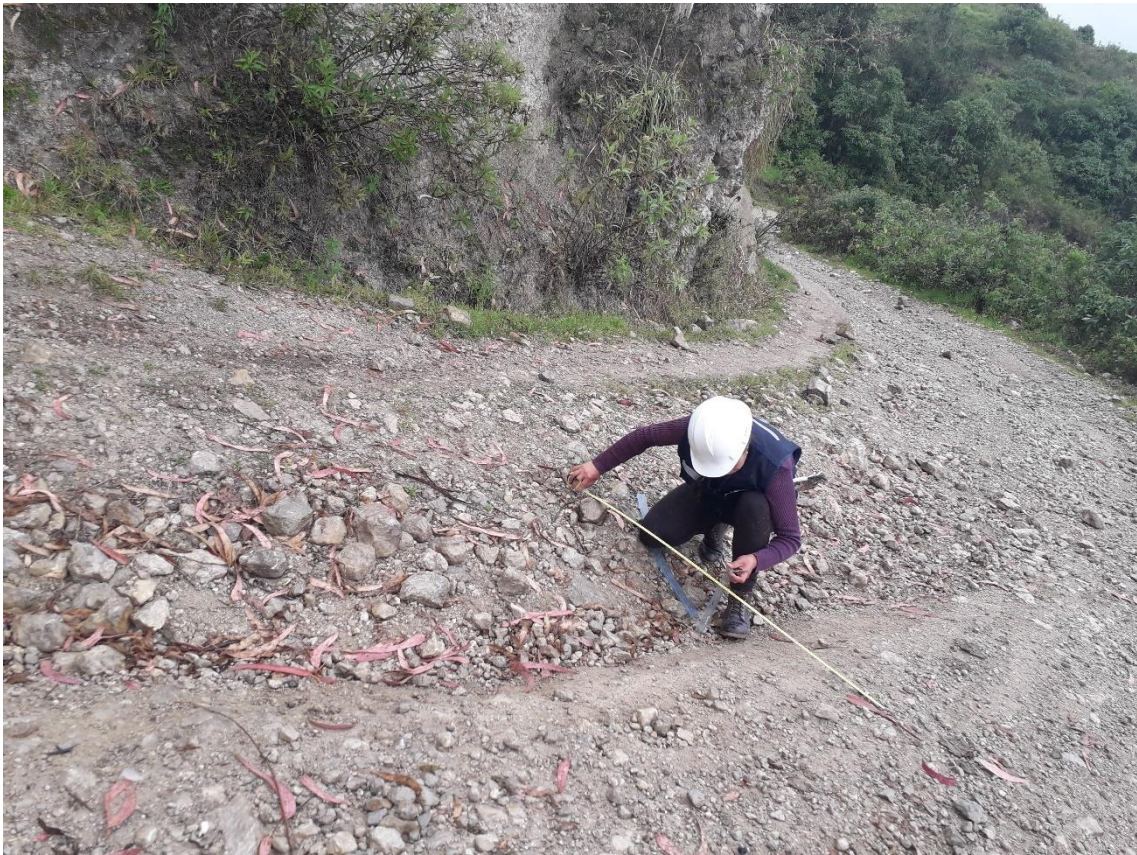
Fotografía 7. Falla por deformación en la ruta

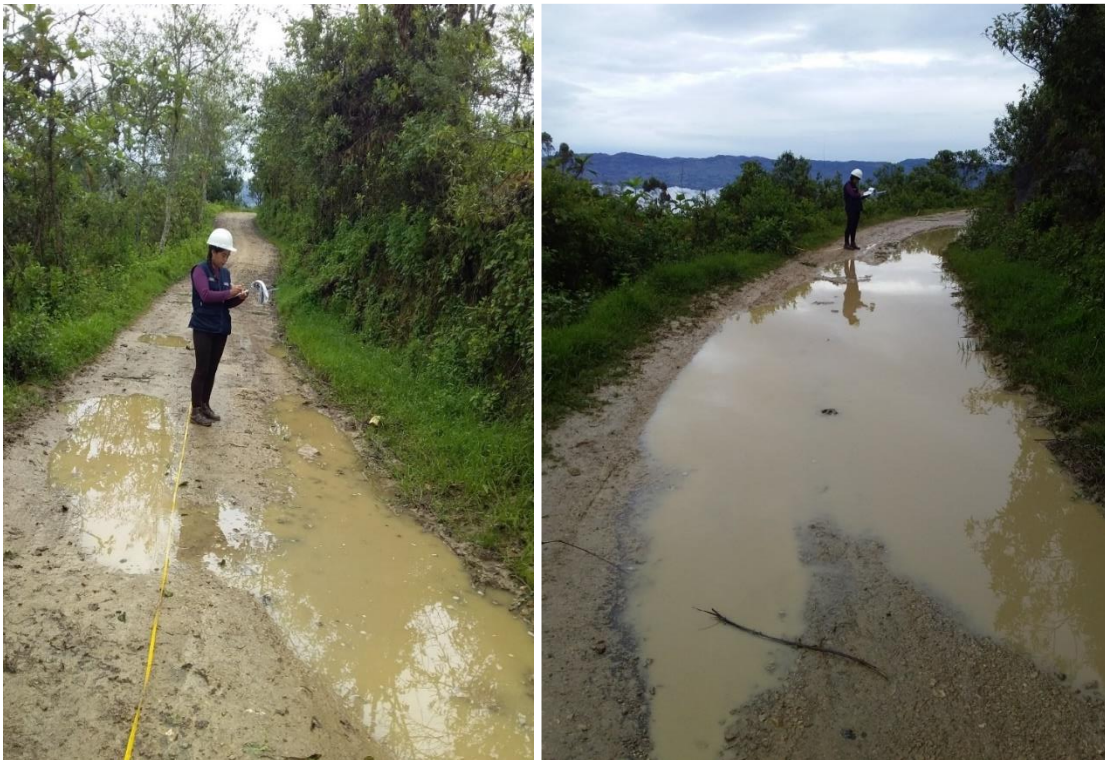
Fotografía 8. Falla por lodazal y cruce de agua

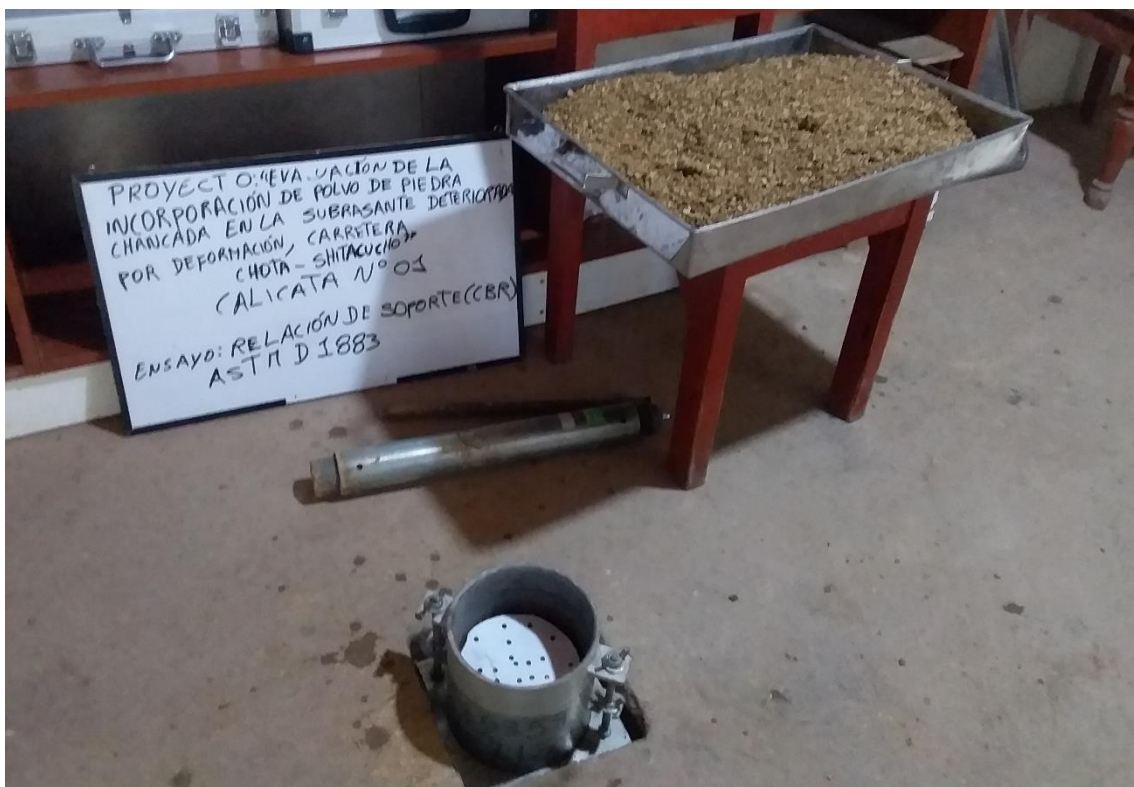
Fotografía 19. Ensayo de CBR
