**EVALUACIÓN DEL ESTADO DE SERVICIO DE LOS
PAVIMENTOS MEDIANTE EL MÉTODO PCI DE LAS
PRINCIPALES AVENIDAS DE LA CIUDAD DE CHOTA**

TESIS PARA OPTAR EL TÍTULO DE INGENIERO CIVIL

Presentado por: EDWIN JHON PÉREZ VÁSQUEZ

2022

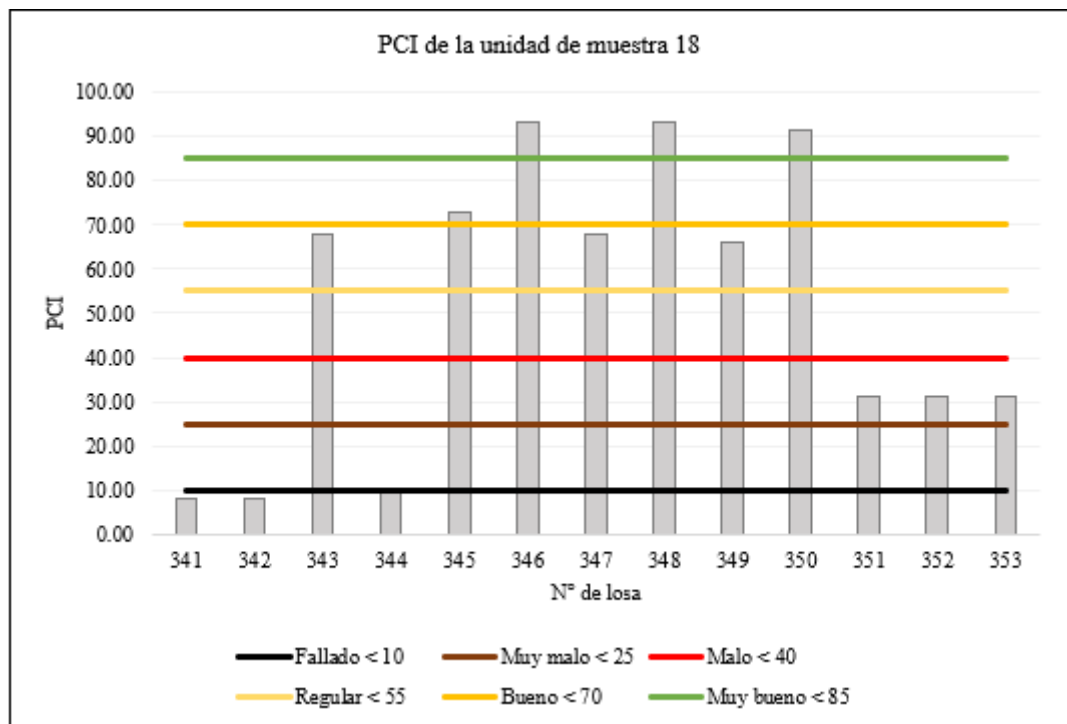
Figura 49

El índice PCI de la cuadra 1, de la avenida Tacabamba, se ha determinado para 13 paños, de una losa, agrupados en una unidad de muestra (N° 18), con un PCI promedio de 51.67, por tanto, el pavimento tiene estado regular, solo requiere mantenimiento periódico, no obstante, algunos paños de losa tienen PCI menor a 10, para las losas 341, 342, y 344, lo que indica que están en completo estado de deterioro (fallado), requieren ser reconstruidas, y las losas 351, 352 y 353, tienen PCI menor a 40, estado malo, por lo que es necesario rehabilitación, cambio parcial de las losas deterioradas, para garantizar un buen estado de servicio del pavimento de la cuadra 1 de la avenida Tacabamba. Siendo así, seis (6) de los 13 paños, de la cuadra 1 presentan estado de deterioro de malo ha fallado, por tanto, a pesar que en promedio el pavimento rígido de la cuadra tiene un estado regular, en conjunto requiere rehabilitación con el cambio total o parcial de las losas deterioradas.

PCI, UM 18, Av. Tacabamba

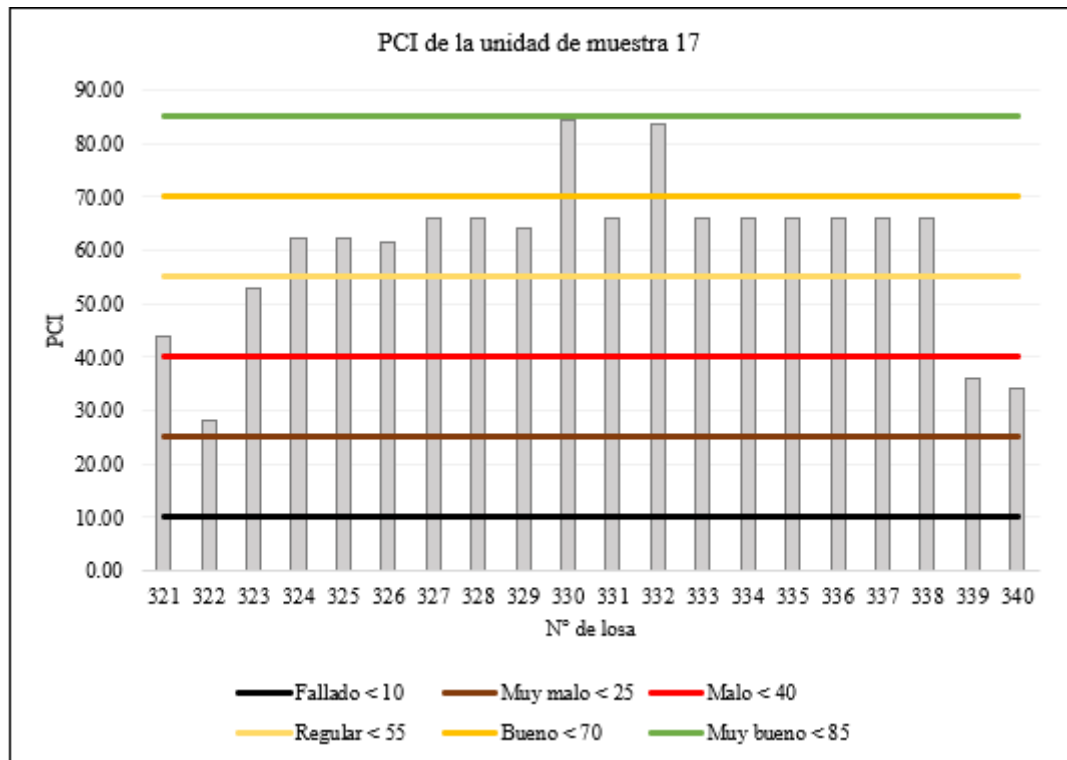
Figura 50

El PCI de la cuadra 2, de la avenida Tacabamba, se ha determinado para 20 paños, de una losa, agrupados en una unidad de muestra (N° 17), con un PCI promedio de 60.33, por tanto, el pavimento tiene buen estado, solo requiere mantenimiento periódico, no obstante, algunos paños de losa tienen PCI menor a 40, estado malo, para las losas 322, 339 y 340, lo que indica que necesitan rehabilitación, cambio parcial o total de las losas deterioradas, para garantizar un buen estado de servicio de la cuadra 2 de la calle Tacabamba. Siendo así, tres (3) de los 20 paños, de la cuadra 2 presentan estado de deterioro malo, uno (1) presenta estado regular, trece (13) buen estado y dos (2) muy buen estado, por tanto, el pavimento rígido de la cuadra 2, solo requiere mantenimiento periódico, pero se debe tomar en cuenta que es necesario rehabilitar las losas deterioradas, para que el daño no se siga extendiendo y se comprometida la transitabilidad de la vía.

PCI, UM 17, Av. Tacabamba

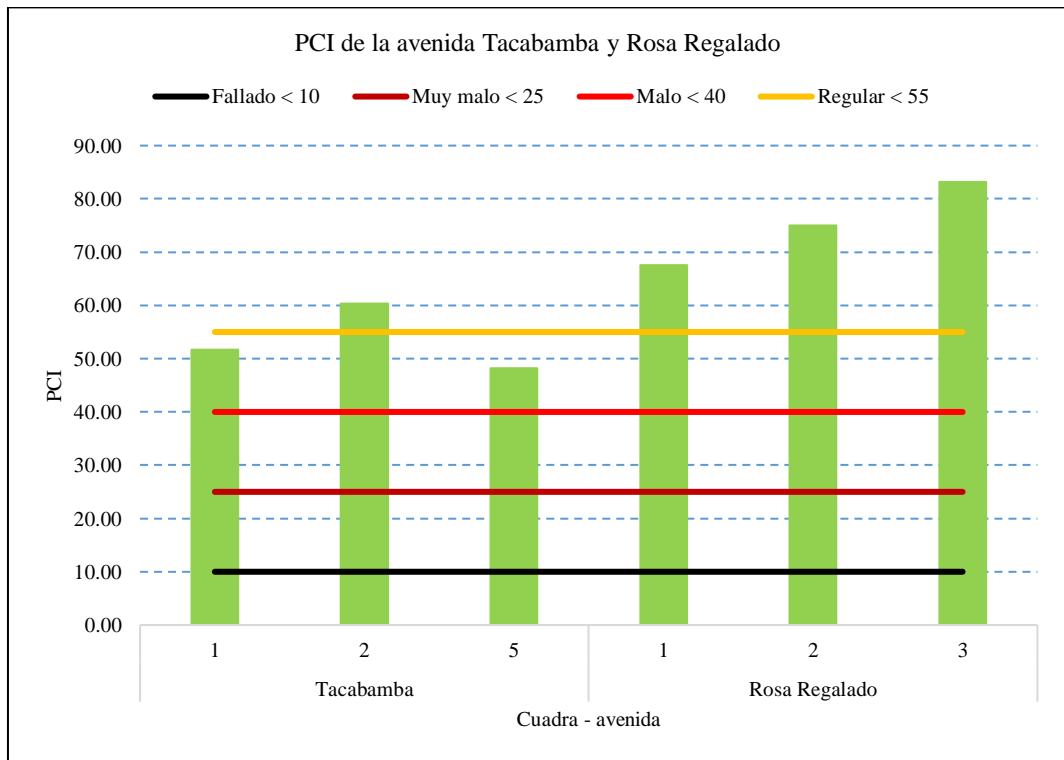
Figura 68

requiere mantenimiento periódico y la calle Rosa Reglado solo requiere mantenimiento rutinario según Deni (2020). No obstante, de las 353 losas la avenida Tacabamba, 82 están falladas, 24 están en muy mal estado, 56 están en mal estado y 26 están en estado regular, por tanto, 188 losas deben ser cambiadas total o parcialmente, siendo así más del 50% (53.26%) del pavimento rígido ha perdido su capacidad funcional y estructural, siendo más factible su reconstrucción total, con un nuevo diseño del pavimento rígido, siendo similar a los resultados encontrados por Latifa et al. (2021), quienes concluyeron que la carretera Jalan Raya Badelan necesitaba ser incluido en el programa de reconstrucción, Zafar et al. (2019) quienes determinaron que la carretera N°-105 de Lakhi Larkana, requiera una rehabilitación oportuna, mediante la propuesta de un nuevo diseño que soporte mejor las cargas pesadas, y Acosta et al. (2017), quienes concluyeron que se debe hacer una reparación de toda la estructura del pavimento del corredor Siberia – Tejo de Colombia, haciendo un mejoramiento en la capa subrasante, tal como se ha determinado. Se concluye que muchas de las vías, internacionales, nacionales y regionales se encuentran en estado regular, por lo que la integridad funcional del pavimento está en descenso.

PCI de la Avenida Tacabamba y Rosa Regalado

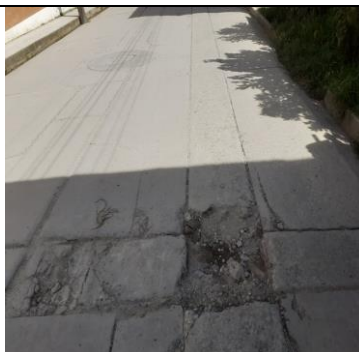
7. Calculo PCI				8. Bosquejo
Tipo de Falla a	Densidad b	Gravedad c	Valor deducido d	
21	0.00	0	0.00	
22	0.00	0	0.00	
23	0.00	0	0.00	
24	0.00	0	0.00	
25	0.00	0	0.00	
26		H	8.00	
27	0.00	0	0.00	
28	0.00	0	0.00	
29	0.00	0	0.00	
30	0.00	0	0.00	
31	0.00	0	0.00	
32	0.00	0	0.00	
33	0.00	0	0.00	
34	16.70	H	49.69	
35	0.00	0	0.00	
36	0.00	0	0.00	
37	0.00	0	0.00	
38	0.00	0	0.00	
39	0.00	0	0.00

Falla 34	Falla 26	VDT	f. q=	g. = CD
49.69	8.00	58.00	2	43.74
49.69	2.00	52.00	1	52

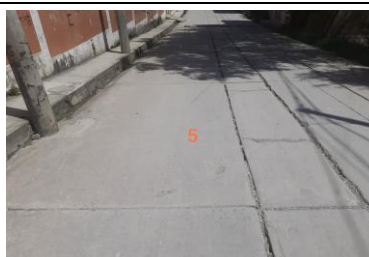
7. Calculo PCI				8. Bosquejo
Tipo de Falla a	Densidad b	Gravedad c	Valor deducido d	
21	0.00	0	0.00	
22	1.70	L	1.53	
23	0.00	0	0.00	
24	0.00	0	0.00	
25	16.30	L	6.15	
26	0.00	H	8.00	
27	0.00	0	0.00	
28	26.70	M	16.70	
29	26.70	L	8.36	
30	0.00	0	0.00	
31	0.00	0	0.00	
32	0.70	0	0.00	
33	0.00	0	0.00	
34	0.00	0	0.00	
35	0.00	0	0.00	
36	0.00	0	0.00	
37	0.00	0	0.00	
38	0.00	0	0.00	
39	0.00	0	0.00

Falla 28	Falla 29	Falla 26	Falla 25	Falla 32	VDT	f. q=	g. = CD
16.70	8.36	8.00	6.15	0.00	40.00	4	19.19
16.70	8.36	8.00	2.00	2.00	38.00	3	23.62
16.70	8.36	2.00	2.00	2.00	32.00	2	25.38
16.70	2.00	2.00	2.00	2.00	25.00	1	25.00

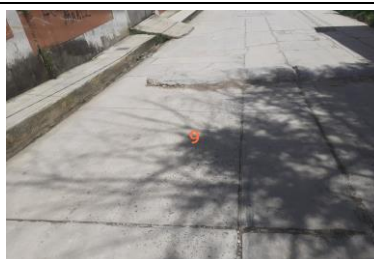
1. Avenida		Rosa regalado		2. Losa		17.00	
3. Área de muestra		12.00		4. Unidad de muestra		1.00	
5. Tipo de falla							
21. Blow up/ bucking		28. Grieta lineal		35. Cruce de vía férrea

7. Calculo PCI				8. Bosquejo
Tipo de Falla a	Densidad b	Gravedad c	Valor deducido d	
21	0.00	0	0.00	
22	0.00	0	0.00	
23	0.00	0	0.00	
24	0.00	0	0.00	
25	0.00	0	0.00	
26	0.00	H	8.00	
27	0.00	0	0.00	
28	0.00	0	0.00	
29	26.70	L	9.68	
30	0.00	0	0.00	
31	30.00	0	6.00	
32	0.00	0	0.00	
33	0.00	0	0.00	
34	0.00	0	0.00	
35	0.00	0	0.00	
36	0.00	0	0.00	
37	0.00	0	0.00	
38	0.00	0	0.00	
39	0.00	0	0.00

Falla 29	Falla 26	Falla 31				VDT	f. q=	g. = CD
9.68	8.00	6.00				24.00	3	13.90
9.68	8.00	2.00				20.00	2	16.32
9.68	2.00	2.00				14.00	1	14.00

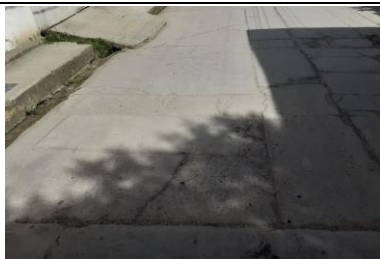
7. Cálculo PCI				8. Bosquejo
Tipo de Falla a	Densidad b	Gravedad c	Valor deducido d	
21	0.00	0	0.00	
22	0.00	0	0.00	
23	0.00	0	0.00	
24	0.00	0	0.00	
25	0.00	0	0.00	
26	0.00	H	8.00	
27	0.00	0	0.00	
28	26.70	M	18.35	
29	0.00	0	0.00	
30	0.00	0	0.00	
31	20.00	0	4.00	
32	0.00	0	0.00	
33	0.00	0	0.00	
34	0.00	0	0.00	
35	0.00	0	0.00	
36	0.00	0	0.00	
37	0.00	0	0.00	
38	0.00	0	0.00	
39	0.00	M	0.00

Falla 28	Falla 26	Falla 31				VDT	f. q=	g. = CD
18.35	8.00	4.00				31.00	3	18.81
18.35	8.00	2.00				29.00	2	23.15
18.35	2.00	2.00				23.00	1	23.00

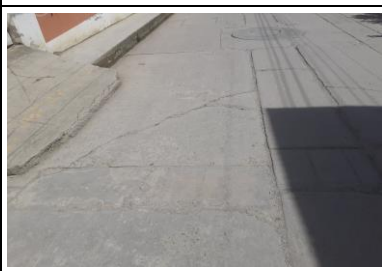
1. Avenida		Rosa regalado		2. Losa		21.00	
3. Área de muestra		12.00		4. Unidad de muestra		2.00	
5. Tipo de falla							
21. Blow up/ bucking		28. Grieta lineal		35. Cruce de vía férrea

7. Calculo PCI				8. Bosquejo
Tipo de Falla a	Densidad b	Gravedad c	Valor deducido d	
21	0.00	0	0.00	
22	0.00	0	0.00	
23	0.00	0	0.00	
24	0.00	0	0.00	
25	0.00	0	0.00	
26	0.00	H	8.00	
27	0.00	0	0.00	
28	56.70	M	29.34	
29	0.00	0	0.00	
30	0.00	0	0.00	
31	0.00	0	0.00	
32	0.50	0	0.00	
33	5.40	0	3.78	
34	0.00	0	0.00	
35	0.00	0	0.00	
36	0.00	0	0.00	
37	0.00	0	0.00	
38	0.00	0	0.00	
39	0.00	0	0.00

e. Valor de deducción total									
Falla 28	Falla 26	Falla 33	Falla 32			VDT	f. q=	g. = CD	
29.34	8.00	3.78	0.00			42.00	3	26.33	
29.34	8.00	2.00	2.00			42.00	2	32.65	
29.34	2.00	2.00	2.00			36.00	1	36.00

h. Valor PCI	64.00	Bueno
--------------	-------	-------

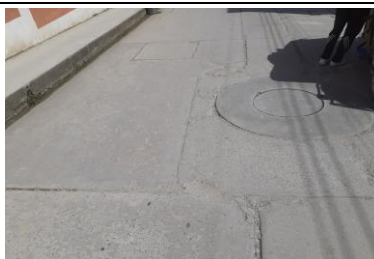
7. Calculo PCI				8. Bosquejo
Tipo de Falla a	Densidad b	Gravedad c	Valor deducido d	
21	0.00	0	0.00	
22	0.00	0	0.00	
23	0.00	0	0.00	
24	0.00	0	0.00	
25	0.00	0	0.00	
26	0.00	H	8.00	
27	0.00	0	0.00	
28	0.00	0	0.00	
29	13.40	L	3.70	
30	0.00	0	0.00	
31	7.40	0	1.48	
32	0.00	0	0.00	
33	0.00	0	0.00	
34	0.00	0	0.00	
35	0.00	0	0.00	
36	13.40	L	2.68	
37	0.00	0	0.00	
38	0.00	0	0.00	
39	0.00	0	0.00

Falla 26	Falla 29	Falla 36	Falla 31		VDT	f. q=	g. = CD
8.00	3.70	2.68	1.48		16.00	3	8.17
8.00	3.70	2.00	2.00		16.00	2	13.22
8.00	2.00	2.00	2.00		14.00	1	14.00

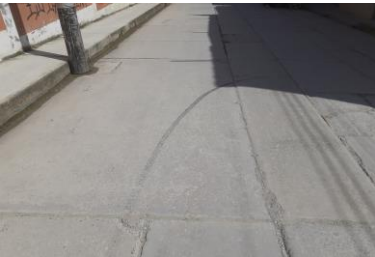
7. Calculo PCI				8. Bosquejo
Tipo de Falla a	Densidad b	Gravedad c	Valor deducido d	
21	0.00	0	0.00	
22	4.00	L	3.60	
23	0.00	0	0.00	
24	0.00	0	0.00	
25	0.00	0	0.00	
26	0.00	H	8.00	
27	0.00	0	0.00	
28	13.40	M	11.04	
29	26.70	L	9.68	
30	0.00	0	0.00	
31	0.00	0	0.00	
32	0.00	0	0.00	
33	0.00	0	0.00	
34	0.00	0	0.00	
35	0.00	0	0.00	
36	0.00	0	0.00	
37	13.40	0	0.00	
38	0.00	0	0.00	
39	1.00	L	0.20

Falla 28	Falla 29	Falla 26	Falla 22	Falla 39	Falla 37	VDT	f. q=	g. = CD
11.04	9.68	8.00	3.60	0.20	0.00	33.00	4	14.37
11.04	9.68	8.00	2.00	2.00	2.00	35.00	3	21.57
11.04	9.68	2.00	2.00	2.00	2.00	29.00	2	23.15
11.04	2.00	2.00	2.00	2.00	2.00	22.00	1	22.00

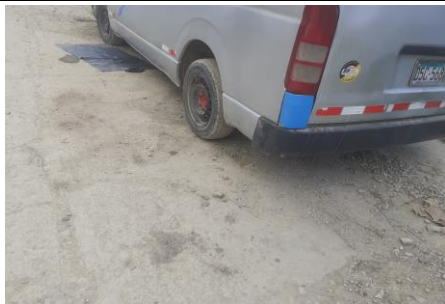
7. Calculo PCI				8. Bosquejo
Tipo de Falla a	Densidad b	Gravedad c	Valor deducido d	
21	0.00	0	0.00	
22	0.00	0	0.00	
23	0.00	0	0.00	
24	0.00	0	0.00	
25	0.00	0	0.00	
26	0.00	H	8.00	
27	0.00	0	0.00	
28	66.50	M	31.30	
29	26.70	L	9.68	
30	0.00	0	0.00	
31	0.00	0	0.00	
32	0.00	0	0.00	
33	0.00	0	0.00	
34	0.00	0	38.00	
35	0.00	0	0.00	
36	0.00	0	0.00	
37	0.00	0	0.00	
38	0.00	0	0.00	
39	0.00	0	0.00

Falla 28	Falla 29	Falla 26				VDT	f. q=	g. = CD
31.30	9.68	8.00				49.00	3	30.99
31.30	9.68	2.00				43.00	2	33.36
31.30	2.00	2.00				36.00	1	36

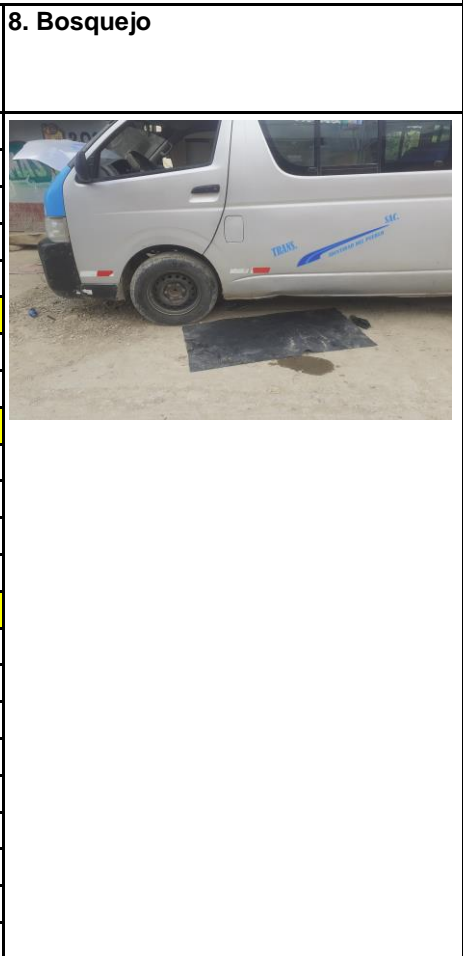
Tipo de Falla a	Densidad b	Gravedad c	Valor deducido d
21	0.00	0	0.00
22	0.00	0	0.00
23	0.00	0	0.00
24	0.00	0	0.00
25	0.00	0	0.00
26	0.00	H	8.00
27	0.00	0	0.00
28	0.00	0	0.00
29	28.80	L	10.52
30	0.00	0	0.00
31	0.00	0	0.00
32	0.00	0	0.00
33	0.00	0	0.00
34	45.00	H	68.50
35	0.00	0	0.00
36	0.00	0	0.00
37	0.00	0	0.00
38	0.00	0	0.00
39	0.00	0	0.00

Falla 34	Falla 29	Falla 26				VDT	f. q=	g. = CD
68.50	10.52	8.00				88.00	3	58.83
68.50	10.52	2.00				82.00	2	59.12
68.50	2.00	2.00				73.00	1	73

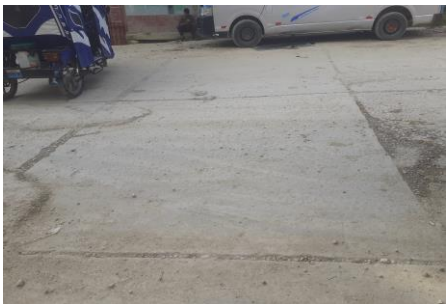
21	0.00	0	0.00				
22	0.00	0	0.00				
23	0.00	0	0.00				
24	0.00	0	0.00				
25	0.00	0	0.00				
26	0.00	H	8.00				
27	0.00	0	0.00				
28	0.00	0	0.00				
29	0.00	0	0.00				
30	0.00	0	0.00				
31	0.00	0	0.00				
32	0.00	0	0.00				
33	0.00	0	0.00				
34	0.00	0	0.00				
35	0.00	0	0.00				
36	100.00	M	30.00				
37	0.00	0	0.00				
38	0.00	0	0.00				
39	0.00	0	0.00				
<i>e. Valor de deducción total</i>							
Falla 36	Falla 26				VDT	f. q=	g. = CD
30.00	8.00				38.00	2	38
30.00	2.00				32.00	1	32
h. Valor PCI				62.00		Bueno

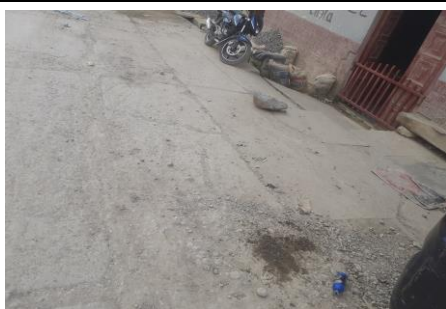
21	0.00	0	0.00	
22	0.00	0	0.00	
23	0.00	0	0.00	
24	0.00	0	0.00	
25	0.00	0	0.00	
26	0.00	H	8.00	
27	0.00	0	0.00	
28	0.00	0	0.00	
29	29.60	M	19.64	
30	0.00	0	0.00	
31	0.00	0	0.00	
32	0.00	0	0.00	
33	0.00	0	0.00	
34	0.00	0	0.00	
35	0.00	0	0.00	
36	36.10	L	7.61	
37	0.00	0	0.00	
38	0.00	0	0.00	
39	0.00	0	0.00

Falla 29	Falla 26	Falla 36			VDT	f. q=	g. = CD
19.64	8.00	7.61			36.00	3	25.94
19.64	8.00	2.00			30.00	2	23.90
19.64	2.00	2.00			24.00	1	24

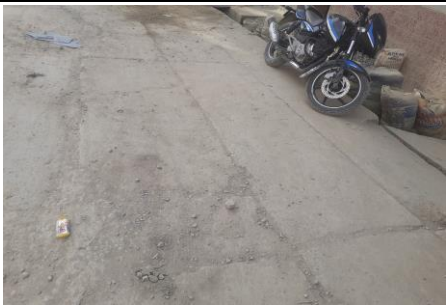
21	0.00	0	0.00	
22	0.00	0	0.00	
23	0.00	0	0.00	
24	0.00	0	0.00	
25	0.00	0	0.00	
26	0.00	H	8.00	
27	0.00	0	0.00	
28	12.30	M	10.38	
29	29.40	L	10.76	
30	0.00	0	0.00	
31	0.00	0	0.00	
32	0.00	0	0.00	
33	0.00	0	0.00	
34	0.00	0	0.00	
35	0.00	0	0.00	
36	0.00	0	0.00	
37	0.00	0	0.00	
38	0.00	0	0.00	
39	0.00	0	0.00

Falla 29	Falla 28	Falla 26				VDT	f. q=	g. = CD
10.76	10.38	8.00				30.00	3	21.80
10.76	10.38	2.00				24.00	2	19.38
10.76	2.00	2.00				15.00	1	15.00

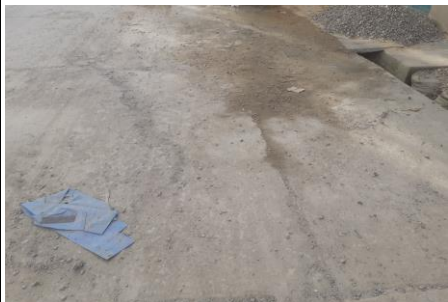
Tipo de Falla a	Densidad b	Gravedad c	Valor deducido d
21	0.00	0	0.00
22	0.00	0	0.00
23	0.00	0	0.00
24	0.00	0	0.00
25	0.00	0	0.00
26	0.00	H	8.00
27	0.00	0	0.00
28	0.00	0	0.00
29	0.00	0	0.00
30	0.00	0	0.00
31	0.00	0	0.00
32	0.00	0	0.00
33	0.00	0	0.00
34	0.00	0	0.00
35	0.00	0	0.00
36	100.00	H	65.00
37	0.00	0	0.00
38	0.00	0	0.00
39	0.00	0	0.00

Falla 36	Falla 26	VDT	f. q=	g. = CD
65.00	8.00	73.00	2	53.53
65.00	2.00	67.00	1	67.00

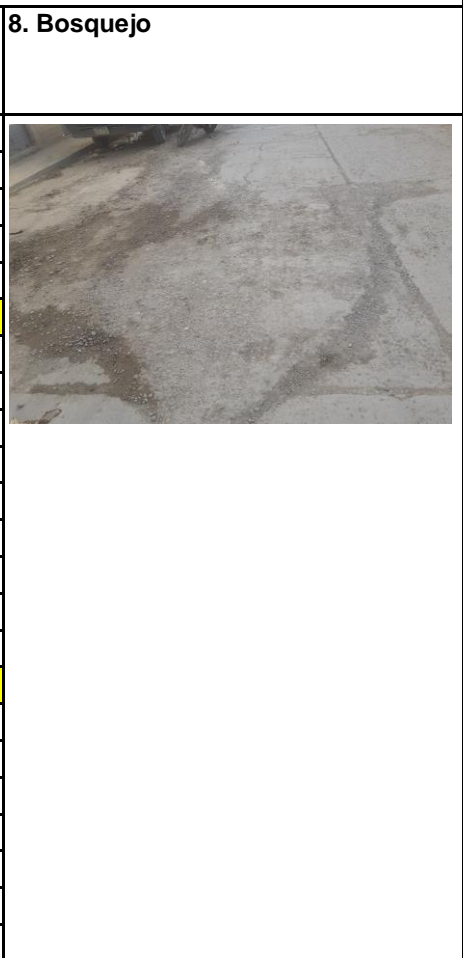
Tipo de Falla a	Densidad b	Gravedad c	Valor deducido d
21	0.00	0	0.00
22	0.00	0	0.00
23	0.00	0	0.00
24	0.00	0	0.00
25	0.00	0	0.00
26	0.00	H	8.00
27	0.00	0	0.00
28	0.00	0	0.00
29	0.00	0	0.00
30	0.00	0	0.00
31	0.00	0	0.00
32	0.00	0	0.00
33	0.00	0	0.00
34	0.00	0	0.00
35	0.00	0	0.00
36	100.00	H	65.00
37	0.00	0	0.00
38	0.00	0	0.00
39	0.00	0	0.00

Falla 36	Falla 26				VDT	f. q=	g. = CD
65.00	8.00				73.00	2	53.53
65.00	2.00				67.00	1	67.00

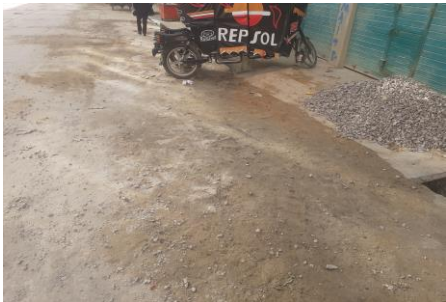
22	0.00	0	0.00	
23	0.00	0	0.00	
24	0.00	0	0.00	
25	0.00	0	0.00	
26	0.00	H	8.00	
27	0.00	0	0.00	
28	0.00	0	0.00	
29	0.00	0	0.00	
30	0.00	0	0.00	
31	0.00	0	0.00	
32	0.00	0	0.00	
33	0.00	0	0.00	
34	0.00	0	0.00	
35	0.00	0	0.00	
36	81.10	H	57.33	
37	0.00	0	0.00	
38	0.00	0	0.00	
39	0.00	0	0.00

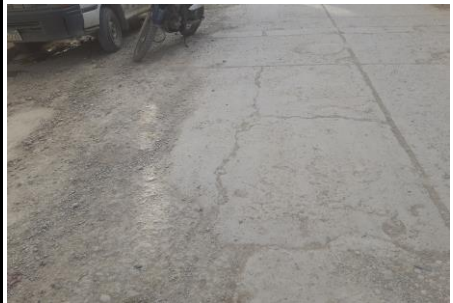
7. Calculo PCI				8. Bosquejo			
Tipo de Falla a	Densidad b	Gravedad c	Valor deducido d				
21	0.00	0	0.00				
22	0.00	0	0.00				
23	100.00	M	75.00				
24	0.00	0	0.00				
25	0.00	0	0.00				
26	0.00	H	8.00				
27	0.00	0	0.00				
28	0.00	0	0.00				
29	0.00	0	0.00				
30	0.00	0	0.00				
31	0.00	0	0.00				
32	0.00	0	0.00				
33	0.00	0	0.00				
34	0.00	0	0.00				
35	0.00	0	0.00				
36	0.00	0	0.00				
37	0.00	0	0.00				
38	0.00	0	0.00				
39	0.00	0	0.00				
<i>e. Valor de deducción total</i>							
Falla 23	Falla 26				VDT	f. q=	g. = CD
75.00	8.00				83.00	2	59.73
75.00	2.00				77.00	1	77.00
h. Valor PCI				23.00	Muy malo

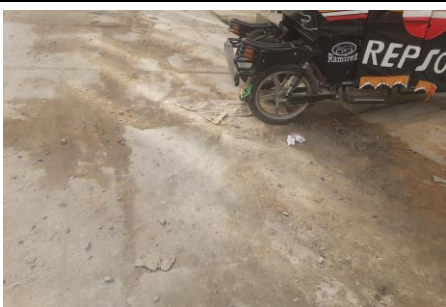
22	0.00	0	0.00	
23	0.00	0	0.00	
24	0.00	0	0.00	
25	0.00	0	0.00	
26	0.00	H	8.00	
27	0.00	0	0.00	
28	0.00	0	0.00	
29	0.00	0	0.00	
30	0.00	0	0.00	
31	0.00	0	0.00	
32	0.00	0	0.00	
33	100.00	0	38.00	
34	0.00	0	0.00	
35	0.00	0	0.00	
36	0.00	0	0.00	
37	0.00	0	0.00	
38	0.00	0	0.00	
39	0.00	0	0.00

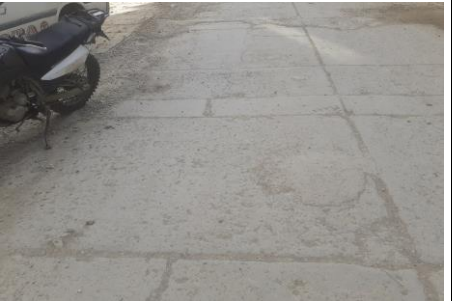
22	0.00	0	0.00			
23	0.00	0	0.00			
24	0.00	0	0.00			
25	0.00	0	0.00			
26	0.00	H	8.00			
27	0.00	0	0.00			
28	0.00	0	0.00			
29	16.20	M	8.72			
30	0.00	0	0.00			
31	100.00	0	9.90			
32	0.00	0	0.00			
33	0.00	0	0.00			
34	0.00	0	0.00			
35	0.00	0	0.00			
36	0.00	0	0.00			
37	0.00	0	0.00			
38	0.00	0	0.00			
39	0.00	0	0.00			
<i>e. Valor de deducción total</i>						
Falla 31	Falla 29	Falla 26		VDT	f. q=	g. = CD
9.90	8.72	8.00		27.00	3	19.70
9.90	8.72	2.00		21.00	2	17.09
9.90	2.00	2.00		14.00	1	14.00
h. Valor PCI			80.30	Muy bueno

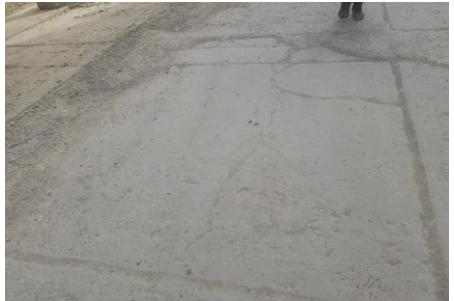
22	0.00	M	0.00			
23	0.00	0	0.00			
24	0.00	0	0.00			
25	0.00	0	0.00			
26	0.00	H	8.00			
27	0.00	0	0.00			
28	0.00	0	0.00			
29	37.90	M	26.32			
30	0.00	0	0.00			
31	0.00	0	0.00			
32	0.00	0	0.00			
33	0.00	0	0.00			
34	0.00	0	0.00			
35	0.00	0	0.00			
36	0.00	0	0.00			
37	42.10	0	3.21			
38	0.00	0	0.00			
39	0.00	0	0.00			
e. Valor de deducción total						
Falla 29	Falla 26	Falla 37		VDT	f. q=	g. = CD
26.32	8.00	3.21		38.00	3	27.30
26.32	8.00	2.00		37.00	2	29.05
26.32	2.00	2.00		31.00	1	31.00
h. Valor PCI				69.00	Bueno

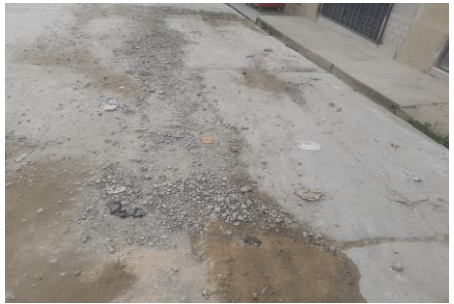
21	0.00	0	0.00	
22	0.00	0	0.00	
23	0.00	0	0.00	
24	0.00	0	0.00	
25	0.00	0	0.00	
26	0.00	H	8.00	
27	0.00	0	0.00	
28	0.00	0	0.00	
29	0.00	0	0.00	
30	0.00	0	0.00	
31	100.00	0	9.90	
32	0.00	0	0.00	
33	0.00	0	0.00	
34	0.00	0	0.00	
35	0.00	0	0.00	
36	50.00	H	45.00	
37	0.00	0	0.00	
38	0.00	0	0.00	
39	0.00	0	0.00

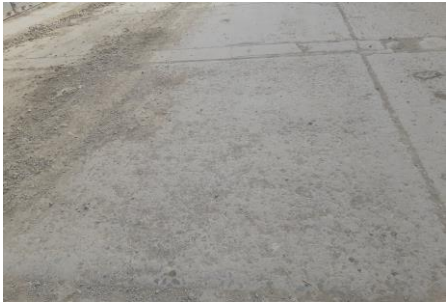
Tipo de Falla a	Densidad b	Gravedad c	Valor deducido d			
21	0.00	0	0.00			
22	0.00	0	0.00			
23	0.00	0	0.00			
24	0.00	0	0.00			
25	0.00	0	0.00			
26	0.00	H	8.00			
27	0.00	0	0.00			
28	0.00	0	0.00			
29	0.00	0	0.00			
30	0.00	0	0.00			
31	100.00	0	9.90			
32	0.00	0	0.00			
33	0.00	0	0.00			
34	0.00	0	0.00			
35	0.00	0	0.00			
36	0.00	0	0.00			
37	0.00	0	0.00			
38	0.00	0	0.00			
39	0.00	0	0.00			
<i>e. Valor de deducción total</i>						
Falla 31	Falla 26			VDT	f. q=	g. = CD
9.90	8.00			18.00	2	14.77
9.90	2.00			12.00	1	12.00
h. Valor PCI				85.23	Excelente

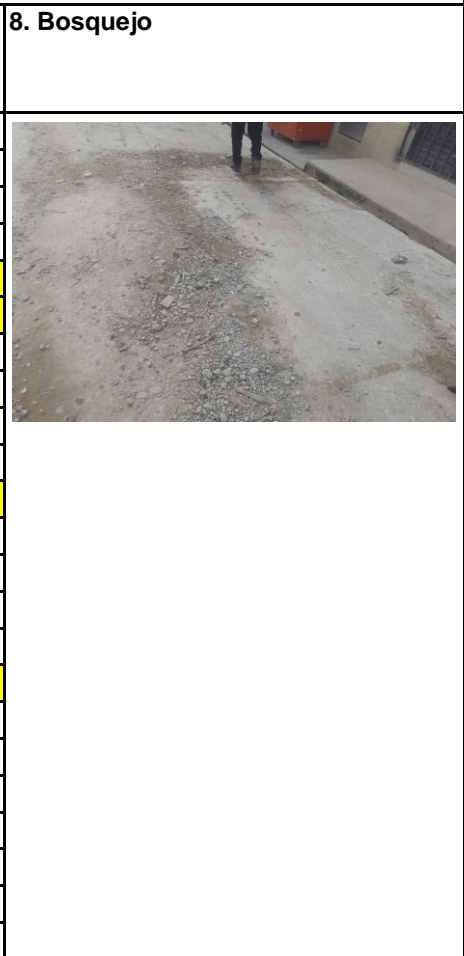
Tipo de Falla a	Densidad b	Gravedad c	Valor deducido d
21	0.00	0	0.00
22	0.00	0	0.00
23	0.00	0	0.00
24	0.00	0	0.00
25	23.30	M	17.31
26	0.00	H	8.00
27	0.00	0	0.00
28	0.00	0	0.00
29	0.00	0	0.00
30	0.00	0	0.00
31	100.00	0	9.90
32	0.00	0	0.00
33	0.00	0	0.00
34	0.00	0	0.00
35	0.00	0	0.00
36	50.00	M	23.00
37	0.00	0	0.00
38	0.00	0	0.00
39	0.00	0	0.00

Falla 36	Falla 25	Falla 31	Falla 26		VDT	f. q=	g. = CD
23.00	17.31	9.90	8.00		59.00	4	32.23
23.00	17.31	9.90	2.00		53.00	3	37.29
23.00	17.31	2.00	2.00		45.00	2	34.78
23.00	2.00	2.00	2.00		29.00	1	29

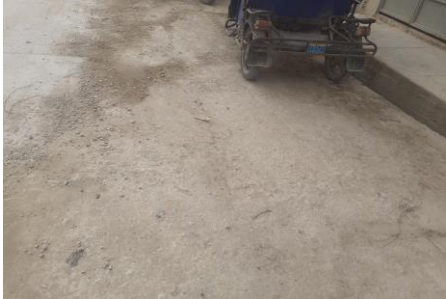
22	0.00	0	0.00				
23	0.00	0	0.00				
24	0.00	0	0.00				
25	0.00	0	0.00				
26	0.00	H	8.00				
27	0.00	0	0.00				
28	0.00	0	0.00				
29	0.00	0	0.00				
30	0.00	0	0.00				
31	0.00	0	0.00				
32	0.00	0	0.00				
33	0.00	0	0.00				
34	0.00	0	0.00				
35	0.00	0	0.00				
36	0.00	0	0.00				
37	0.00	0	0.00				
38	0.00	0	0.00				
39	0.00	0	0.00				
e. Valor de deducción total							
Falla 26					VDT	f. q=	g. = CD
8.00					8.00	1	8
h. Valor PCI				92.00	Excelente

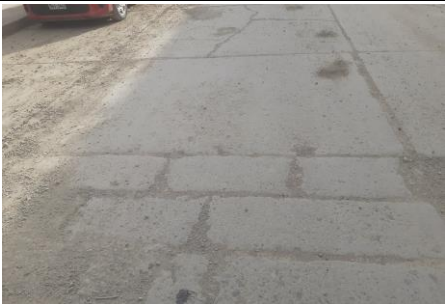
7. Calculo PCI				8. Bosquejo
Tipo de Falla a	Densidad b	Gravedad c	Valor deducido d	
21	0.00	0	0.00	
22	0.00	0	0.00	
23	0.00	0	0.00	
24	0.00	0	0.00	
25	0.00	0	0.00	
26	0.00	H	8.00	
27	0.00	0	0.00	
28	0.00	0	0.00	
29	33.30	H	42.24	
30	0.00	0	0.00	
31	100.00	0	9.90	
32	0.00	0	0.00	
33	0.00	0	0.00	
34	0.00	0	0.00	
35	0.00	0	0.00	
36	0.00	0	0.00	
37	0.00	0	0.00	
38	0.00	0	0.00	
39	0.00	0	0.00

Falla 29	Falla 31	Falla 26				VDT	f. q=	g. = CD
42.24	9.90	8.00				61.00	3	42.43
42.24	9.90	2.00				55.00	2	41.71
42.24	2.00	2.00				47.00	1	47

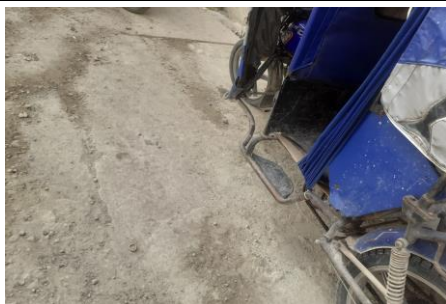
22	0.00	0	0.00			
23	0.00	0	0.00			
24	0.00	0	0.00			
25	0.00	0	0.00			
26	0.00	H	8.00			
27	0.00	0	0.00			
28	0.00	0	0.00			
29	0.00	0	0.00			
30	0.00	0	0.00			
31	0.00	0	0.00			
32	0.00	0	0.00			
33	0.00	0	0.00			
34	0.00	0	0.00			
35	0.00	0	0.00			
36	100.00	M	65.00			
37	0.00	0	0.00			
38	0.00	0	0.00			
39	0.00	0	0.00			
<i>e. Valor de deducción total</i>						
Falla 36	Falla 26			VDT	f. q=	g. = CD
65.00	8.00			73.00	2	53.53
65.00	2.00			67.00	1	67
h. Valor PCI				33.00	Malo

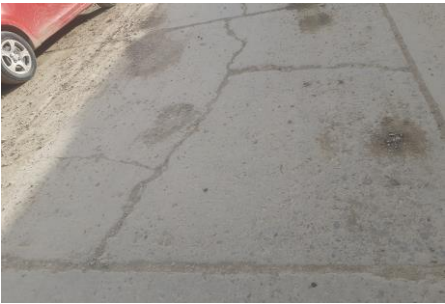
Tipo de Falla a	Densidad b	Gravedad c	Valor deducido d
21	0.00	0	0.00
22	0.00	0	0.00
23	100.00	L	50.00
24	0.00	0	0.00
25	0.00	0	0.00
26	0.00	H	8.00
27	0.00	0	0.00
28	0.00	0	0.00
29	0.00	0	0.00
30	0.00	0	0.00
31	100.00	0	9.90
32	0.00	0	0.00
33	6.90	0	4.83
34	0.00	0	0.00
35	0.00	0	0.00
36	0.00	0	0.00
37	0.00	0	0.00
38	0.00	0	0.00
39	0.00	0	0.00

Falla 23	Falla 31	Falla 26	Falla 33	VDT	f. q=	g. = CD
50.00	9.90	8.00	4.83	73.00	4	41.79
50.00	9.90	8.00	2.00	70.00	3	48.06
50.00	9.90	2.00	2.00	64.00	2	47.72
50.00	2.00	2.00	2.00	56.00	1	56

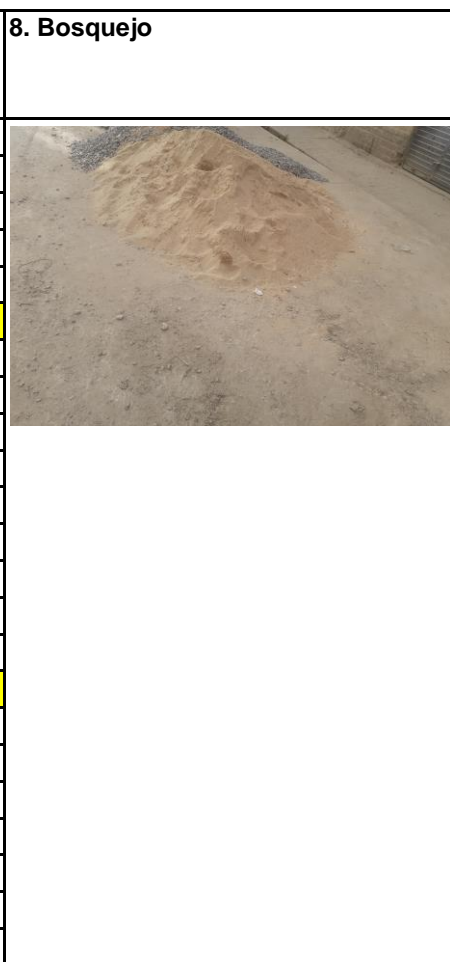
Tipo de Falla a	Densidad b	Gravedad c	Valor deducido d
21	0.00	0	0.00
22	0.00	0	0.00
23	0.00	0	0.00
24	0.00	0	0.00
25	0.00	0	0.00
26	0.00	H	8.00
27	0.00	0	0.00
28	0.00	0	0.00
29	0.00	0	0.00
30	0.00	0	0.00
31	0.00	0	0.00
32	0.00	0	0.00
33	0.00	0	0.00
34	0.00	0	0.00
35	0.00	0	0.00
36	100.00	M	30.00
37	0.00	0	0.00
38	0.00	0	0.00
39	0.00	0	0.00

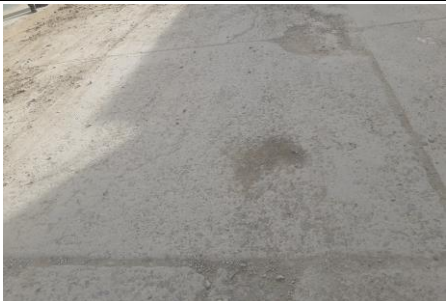
22	7.00	M	10.50				
23	0.00	0	0.00				
24	0.00	0	0.00				
25	0.00	0	0.00				
26	0.00	H	8.00				
27	0.00	0	0.00				
28	0.00	0	0.00				
29	0.00	0	0.00				
30	0.00	0	0.00				
31	0.00	0	0.00				
32	0.00	0	0.00				
33	0.00	0	0.00				
34	0.00	0	0.00				
35	0.00	0	0.00				
36	100.00	M	30.00				
37	0.00	0	0.00				
38	0.00	0	0.00				
39	0.00	0	0.00				
e. Valor de deducción total							
Falla 36	Falla 22	Falla 26			VDT	f. q=	g. = CD
30.00	10.50	8.00			49.00	3	34.67
30.00	10.50	2.00			43.00	2	33.36
30.00	2.00	2.00			34.00	1	34
h. Valor PCI				65.33	Bueno

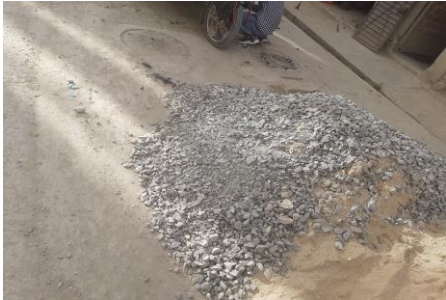
21	0.00	0	0.00	
22	0.00	0	0.00	
23	0.00	0	0.00	
24	0.00	0	0.00	
25	0.00	0	0.00	
26	0.00	H	8.00	
27	0.00	0	0.00	
28	0.00	0	0.00	
29	0.00	0	0.00	
30	0.00	0	0.00	
31	100.00	0	9.90	
32	0.00	0	0.00	
33	0.00	0	0.00	
34	0.00	0	0.00	
35	0.00	0	0.00	
36	0.00	0	0.00	
37	0.00	0	0.00	
38	0.00	0	0.00	
39	0.00	0	0.00

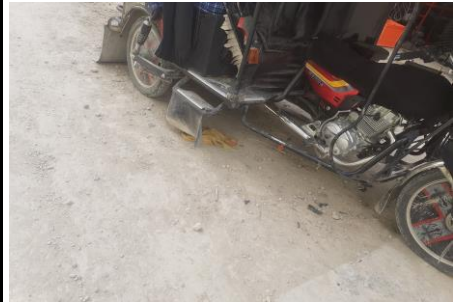
Tipo de Falla a	Densidad b	Gravedad c	Valor deducido d
21	0.00	0	0.00
22	0.00	0	0.00
23	0.00	0	0.00
24	0.00	0	0.00
25	35.40	H	45.54
26	0.00	H	8.00
27	0.00	0	0.00
28	0.00	0	0.00
29	0.00	0	0.00
30	0.00	0	0.00
31	0.00	0	0.00
32	0.00	0	0.00
33	0.00	0	0.00
34	0.00	0	0.00
35	0.00	0	0.00
36	0.00	0	0.00
37	0.00	0	0.00
38	0.00	0	0.00
39	0.00	0	0.00

Falla 25	Falla 26				VDT	f. q=	g. = CD
45.54	8.00				54.00	2	41.03
45.54	2.00				48.00	1	48

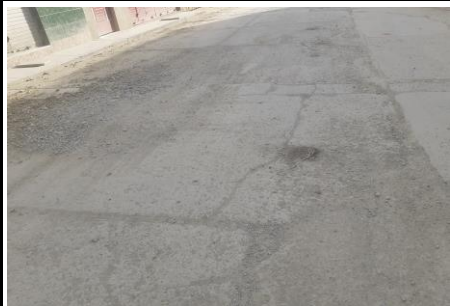
7. Calculo PCI				8. Bosquejo		
Tipo de Falla a	Densidad b	Gravedad c	Valor deducido d			
21	0.00	0	0.00			
22	0.00	0	0.00			
23	0.00	0	0.00			
24	0.00	0	0.00			
25	0.00	0	0.00			
26	0.00	H	8.00			
27	0.00	0	0.00			
28	0.00	0	0.00			
29	0.00	0	0.00			
30	0.00	0	0.00			
31	0.00	0	0.00			
32	0.00	0	0.00			
33	0.00	0	0.00			
34	0.00	0	0.00			
35	0.00	0	0.00			
36	100.00	H	65.00			
37	0.00	0	0.00			
38	0.00	0	0.00			
39	0.00	0	0.00			
<i>e. Valor de deducción total</i>						
Falla 36	Falla 26			VDT	f. q=	g. = CD
65.00	8.00			73.00	2	53.53
65.00	2.00			67.00	1	67
h. Valor PCI				33.00	Malo

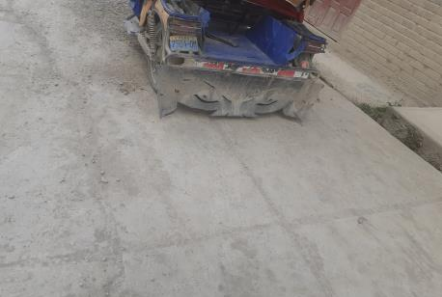
22	0.00	0	0.00				
23	0.00	0	0.00				
24	0.00	0	0.00				
25	0.00	0	0.00				
26	0.00	H	8.00				
27	0.00	0	0.00				
28	0.00	0	0.00				
29	33.90	L	12.95				
30	0.00	0	0.00				
31	0.00	0	0.00				
32	0.00	0	0.00				
33	0.00	0	0.00				
34	0.00	0	0.00				
35	0.00	0	0.00				
36	0.00	0	0.00				
37	0.00	0	0.00				
38	0.00	0	0.00				
39	0.00	0	0.00				
<i>e. Valor de deducción total</i>							
<i>Falla 29</i>	<i>Falla 26</i>				<i>VDT</i>	<i>f. q=</i>	<i>g. = CD</i>
12.95	8.00				21.00	2	17.09
12.95	2.00				15.00	1	15
h. Valor PCI				82.91	Muy bueno

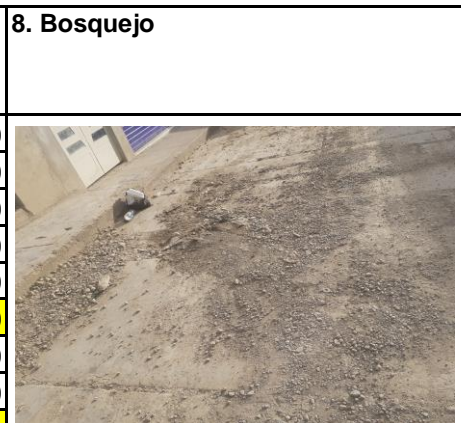
Tipo de Falla a	Densidad b	Gravedad c	Valor deducido d
21	0.00	0	0.00
22	0.00	0	0.00
23	0.00	0	0.00
24	0.00	0	0.00
25	0.00	0	0.00
26	0.00	H	8.00
27	0.00	0	0.00
28	0.00	0	0.00
29	16.50	H	25.80
30	0.00	0	0.00
31	0.00	0	0.00
32	0.00	0	0.00
33	0.00	0	0.00
34	0.00	0	0.00
35	0.00	0	0.00
36	0.00	0	0.00
37	0.00	0	0.00
38	0.00	0	0.00
39	0.00	0	0.00

Falla 29	Falla 26				VDT	f. q=	g. = CD
25.80	8.00				34.00	2	26.86
25.80	2.00				28.00	1	28

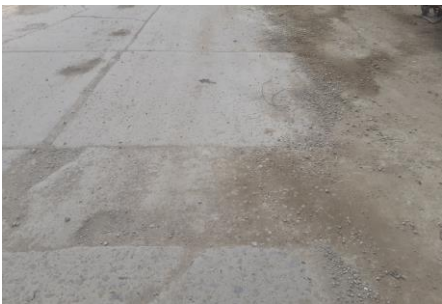
1. Avenida		Tacabamba		2. Losa		50.00	
3. Área de muestra		7.36		4. Unidad de muestra		3.00	
5. Tipo de falla							
21. Blow up/ bucking		28. Grieta lineal		35. Cruce de vía férrea

7. Calculo PCI				8. Bosquejo
Tipo de Falla a	Densidad b	Gravedad c	Valor deducido d	
21	0.00	0	0.00	
22	0.00	0	0.00	
23	0.00	0	0.00	
24	0.00	0	0.00	
25	0.00	0	0.00	
26	0.00	H	8.00	
27	0.00	0	0.00	
28	0.00	0	0.00	
29	25.70	H	35.64	
30	0.00	0	0.00	
31	74.40	0	9.22	
32	0.00	0	0.00	
33	0.00	0	0.00	
34	0.00	0	0.00	
35	0.00	0	0.00	
36	0.00	0	0.00	
37	0.00	0	0.00	
38	0.00	0	0.00	
39	0.00	0	0.00

Falla 29	Falla 31	Falla 26	VDT	f. q=	g. = CD
35.64	9.22	8.00	53.00	3	37.29
35.64	9.22	2.00	47.00	2	36.19
35.64	2.00	2.00	40.00	1	40

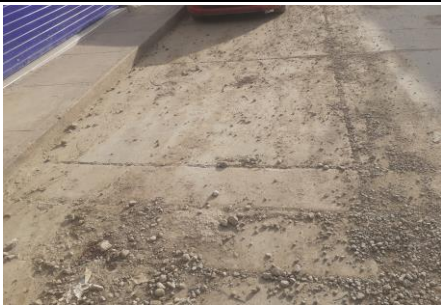
1. Avenida		51		2. Losa		52.00	
3. Área de muestra		6.99		4. Unidad de muestra		3.00	
5. Tipo de falla							
21. Blow up/ bucking		28. Grieta lineal		35. Cruce de vía férrea

21	0.00	0	0.00	
22	0.00	0	0.00	
23	0.00	0	0.00	
24	0.00	0	0.00	
25	0.00	0	0.00	
26	0.00	H	8.00	
27	0.00	0	0.00	
28	0.00	0	0.00	
29	32.50	M	22.00	
30	0.00	0	0.00	
31	0.00	0	0.00	
32	0.00	0	0.00	
33	0.00	0	0.00	
34	0.00	0	0.00	
35	0.00	0	0.00	
36	0.00	0	0.00	
37	0.00	0	0.00	
38	0.00	0	0.00	
39	0.00	0	0.00

Falla 29	Falla 26				VDT	f. q=	g. = CD
22.00	8.00				30.00	2	23.90
22.00	2.00				24.00	1	24

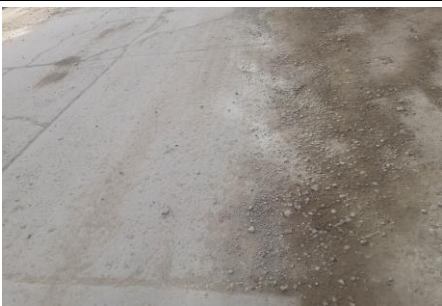
1. Avenida		Tacabamba		2. Losa		54.00	
3. Área de muestra		7.34		4. Unidad de muestra		3.00	
5. Tipo de falla							
21. Blow up/ bucking		28. Grieta lineal		35. Cruce de vía férrea

7. Calculo PCI				8. Bosquejo
Tipo de Falla a	Densidad b	Gravedad c	Valor deducido d	
21	0.00	0	0.00	
22	0.00	0	0.00	
23	0.00	0	0.00	
24	0.00	0	0.00	
25	0.00	0	0.00	
26	0.00	H	8.00	
27	0.00	0	0.00	
28	0.00	0	0.00	
29	0.00	0	0.00	
30	0.00	0	0.00	
31	100.00	0	9.90	
32	0.00	0	0.00	
33	0.00	0	0.00	
34	0.00	0	0.00	
35	0.00	0	0.00	
36	0.00	0	0.00	
37	0.00	0	0.00	
38	0.00	0	0.00	
39	0.00	0	0.00

Falla 31	Falla 26	VDT	f. q=	g. = CD
9.90	8.00	18.00	2	14.77
9.90	2.00	12.00	1	12

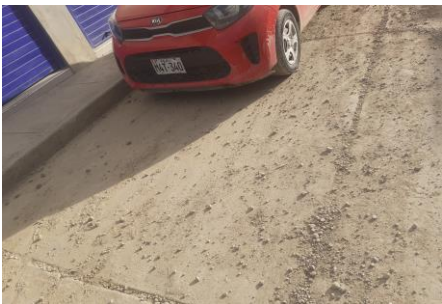
1. Avenida		Tacabamba		2. Losa		56.00	
3. Área de muestra		7.28		4. Unidad de muestra		3.00	
5. Tipo de falla							
21. Blow up/ bucking		28. Grieta lineal		35. Cruce de vía férrea

7. Calculo PCI				8. Bosquejo
Tipo de Falla a	Densidad b	Gravedad c	Valor deducido d	
21	0.00	0	0.00	
22	0.00	0	0.00	
23	0.00	0	0.00	
24	0.00	0	0.00	
25	0.00	0	0.00	
26	0.00	H	8.00	
27	0.00	0	0.00	
28	0.00	0	0.00	
29	0.00	0	0.00	
30	0.00	0	0.00	
31	0.00	0	0.00	
32	0.00	0	0.00	
33	0.00	0	0.00	
34	0.00	0	0.00	
35	0.00	0	0.00	
36	0.00	0	0.00	
37	0.00	0	0.00	
38	0.00	0	0.00	
39	0.00	0	0.00

Falla 26	VDT	f. q=	g. = CD
8.00	8.00	1	8

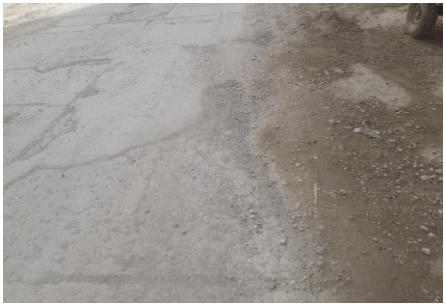
1. Avenida		Tacabamba		2. Losa		58.00	
3. Área de muestra		7.45		4. Unidad de muestra		3.00	
5. Tipo de falla							
21. Blow up/ bucking		28. Grieta lineal		35. Cruce de vía férrea

21	0.00	0	0.00	
22	0.00	0	0.00	
23	0.00	0	0.00	
24	0.00	0	0.00	
25	0.00	0	0.00	
26	0.00	H	8.00	
27	0.00	0	0.00	
28	0.00	0	0.00	
29	0.00	0	0.00	
30	0.00	0	0.00	
31	0.00	0	0.00	
32	0.00	0	0.00	
33	0.00	0	0.00	
34	0.00	0	0.00	
35	0.00	0	0.00	
36	100.00	H	65.00	
37	0.00	0	0.00	
38	0.00	0	0.00	
39	0.00	0	0.00

Falla 36	Falla 26				VDT	<i>f. q=</i>	<i>g. = CD</i>
65.00	8.00				73.00	2	53.53
65.00	2.00				67.00	1	67

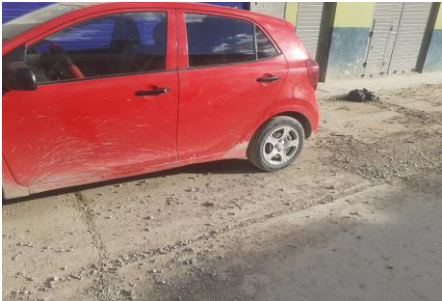
1. Avenida		Tacabamba		2. Losa		60.00	
3. Área de muestra		7.28		4. Unidad de muestra		3.00	
5. Tipo de falla							
21. Blow up/ bucking		28. Grieta lineal		35. Cruce de vía férrea

7. Calculo PCI				8. Bosquejo
Tipo de Falla a	Densidad b	Gravedad c	Valor deducido d	
21	0.00	0	0.00	
22	0.00	0	0.00	
23	0.00	0	0.00	
24	0.00	0	0.00	
25	0.00	0	0.00	
26	0.00	H	8.00	
27	0.00	0	0.00	
28	0.00	0	0.00	
29	0.00	0	0.00	
30	0.00	0	0.00	
31	0.00	0	0.00	
32	0.00	0	0.00	
33	0.00	0	0.00	
34	0.00	0	0.00	
35	0.00	0	0.00	
36	0.00	0	0.00	
37	0.00	0	0.00	
38	0.00	0	0.00	
39	0.00	0	0.00

Falla 26	VDT	f. q=	g. = CD
8.00	8.00	1	8

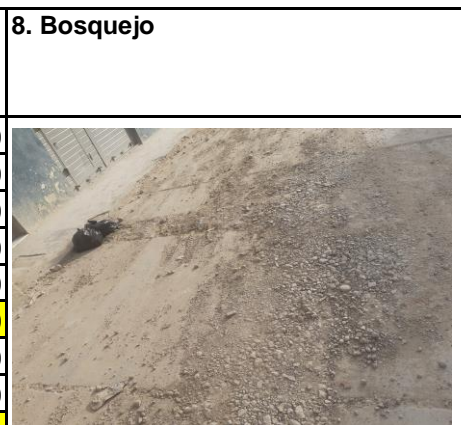
1. Avenida		Tacabamba		2. Losa		64.00	
3. Área de muestra		7.50		4. Unidad de muestra		4.00	
5. Tipo de falla							
21. Blow up/ bucking		28. Grieta lineal		35. Cruce de vía férrea

Tipo de Falla a	Densidad b	Gravedad c	Valor deducido d
21	0.00	0	0.00
22	0.00	0	0.00
23	0.00	0	0.00
24	0.00	0	0.00
25	0.00	0	0.00
26	0.00	H	8.00
27	0.00	0	0.00
28	0.00	0	0.00
29	29.10	H	39.01
30	0.00	0	0.00
31	0.00	0	0.00
32	0.00	0	0.00
33	0.00	0	0.00
34	0.00	0	0.00
35	0.00	0	0.00
36	0.00	0	0.00
37	0.00	0	0.00
38	0.00	0	0.00
39	0.00	0	0.00

Falla 29	Falla 26				VDT	f. q=	g. = CD
39.01	8.00				48.00	2	36.89
39.01	2.00				42.00	1	42

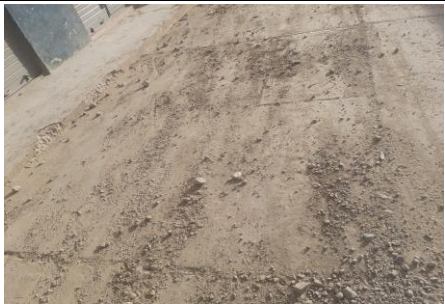
7. Calculo PCI				8. Bosquejo
Tipo de Falla a	Densidad b	Gravedad c	Valor deducido d	
21	0.00	0	0.00	
22	0.00	0	0.00	
23	0.00	0	0.00	
24	0.00	0	0.00	
25	0.00	0	0.00	
26	0.00	H	8.00	
27	0.00	0	0.00	
28	0.00	0	0.00	
29	12.40	L	3.20	
30	0.00	0	0.00	
31	0.00	0	0.00	
32	0.00	0	0.00	
33	0.00	0	0.00	
34	0.00	0	0.00	
35	0.00	0	0.00	
36	0.00	0	0.00	
37	0.00	0	0.00	
38	0.00	0	0.00	
39	0.00	0	0.00

Falla 26	Falla 29				VDT	f. q=	g. = CD
8.00	3.20				12.00	2	10.07
8.00	2.00				10.00	1	10

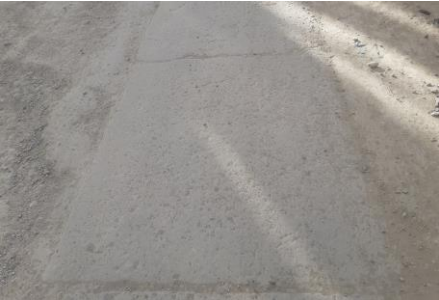
22	0.00	0	0.00	
23	0.00	0	0.00	
24	0.00	0	0.00	
25	0.00	0	0.00	
26	0.00	H	8.00	
27	0.00	0	0.00	
28	0.00	0	0.00	
29	0.00	0	0.00	
30	0.00	0	0.00	
31	100.00	0	9.90	
32	0.00	0	0.00	
33	0.00	0	0.00	
34	0.00	0	0.00	
35	0.00	0	0.00	
36	0.00	0	0.00	
37	0.00	0	0.00	
38	0.00	0	0.00	
39	0.00	0	0.00

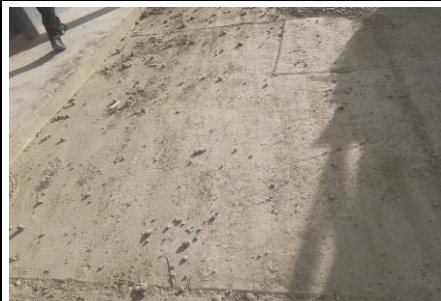
7. Calculo PCI				8. Bosquejo
Tipo de Falla a	Densidad b	Gravedad c	Valor deducido d	
21	0.00	0	0.00	
22	0.00	0	0.00	
23	0.00	0	0.00	
24	0.00	0	0.00	
25	0.00	0	0.00	
26	0.00	H	8.00	
27	0.00	0	0.00	
28	0.00	0	0.00	
29	0.00	0	0.00	
30	7.70	L	0.00	
31	0.00	0	0.00	
32	0.00	0	0.00	
33	0.00	0	0.00	
34	0.00	0	0.00	
35	0.00	0	0.00	
36	0.00	0	0.00	
37	0.00	0	0.00	
38	0.00	0	0.00	
39	0.00	0	0.00

Falla 26	VDT	f. q=	g. = CD
8.00	8.00	1	8

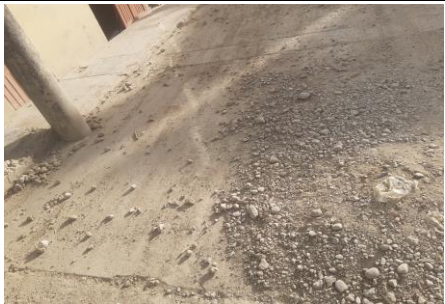
7. Calculo PCI				8. Bosquejo
Tipo de Falla a	Densidad b	Gravedad c	Valor deducido d	
21	0.00	0	0.00	
22	0.00	0	0.00	
23	0.00	0	0.00	
24	0.00	0	0.00	
25	0.00	0	0.00	
26	0.00	H	8.00	
27	0.00	0	0.00	
28	0.00	0	0.00	
29	21.80	L	7.72	
30	0.00	0	0.00	
31	0.00	0	0.00	
32	0.00	0	0.00	
33	0.00	0	0.00	
34	0.00	0	0.00	
35	0.00	0	0.00	
36	0.00	0	0.00	
37	0.00	0	0.00	
38	0.00	0	0.00	
39	0.00	0	0.00

Falla 29	Falla 26	VDT	f. q=	g. = CD
7.72	8.00	16.00	2	13.22
7.72	2.00	10.00	1	10

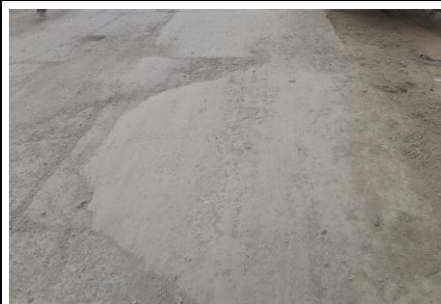
7. Calculo PCI				8. Bosquejo
Tipo de Falla a	Densidad b	Gravedad c	Valor deducido d	
21	0.00	0	0.00	
22	12.50	H	28.00	
23	0.00	0	0.00	
24	0.00	0	0.00	
25	0.00	0	0.00	
26	0.00	H	8.00	
27	0.00	0	0.00	
28	0.00	0	0.00	
29	0.00	0	0.00	
30	0.00	0	0.00	
31	0.00	0	0.00	
32	0.00	0	0.00	
33	0.00	0	0.00	
34	0.00	0	0.00	
35	0.00	0	0.00	
36	100.00	M	30.00	
37	0.00	0	0.00	
38	0.00	0	0.00	
39	0.00	0	0.00

Falla 36	Falla 22	Falla 26	VDT	f. q=	g. = CD
30.00	28.00	8.00	66.00	3	45.57
30.00	28.00	2.00	60.00	2	45.08
30.00	2.00	2.00	34.00	1	34

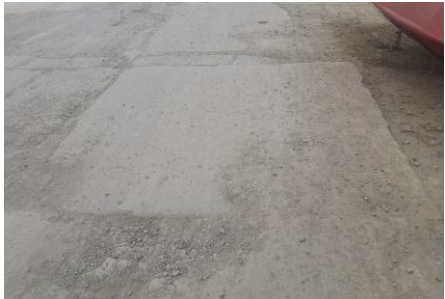
7. Calculo PCI				8. Bosquejo
Tipo de Falla a	Densidad b	Gravedad c	Valor deducido d	
21	0.00	0	0.00	
22	0.00	0	0.00	
23	0.00	0	0.00	
24	0.00	0	0.00	
25	21.10	H	31.13	
26	0.00	H	8.00	
27	0.00	0	0.00	
28	0.00	0	0.00	
29	0.00	0	0.00	
30	0.00	0	0.00	
31	0.00	0	0.00	
32	0.00	0	0.00	
33	0.00	0	0.00	
34	0.00	0	0.00	
35	0.00	0	0.00	
36	29.60	M	18.80	
37	0.00	0	0.00	
38	0.00	0	0.00	
39	0.00	0	0.00

Falla 25	Falla 36	Falla 26			VDT	f. q=	g. = CD
31.13	18.80	8.00			58.00	3	40.51
31.13	18.80	2.00			52.00	2	39.66
31.13	2.00	2.00			36.00	1	36

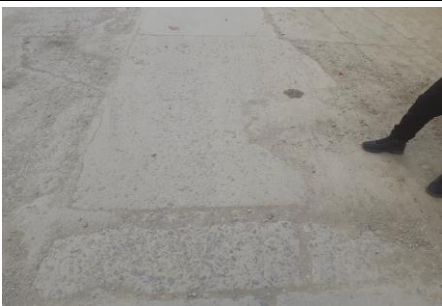
7. Calculo PCI				8. Bosquejo
Tipo de Falla a	Densidad b	Gravedad c	Valor deducido d	
21	0.00	0	0.00	
22	0.00	0	0.00	
23	0.00	0	0.00	
24	0.00	0	0.00	
25	0.00	0	0.00	
26	0.00	H	8.00	
27	0.00	0	0.00	
28	0.00	0	0.00	
29	0.00	0	0.00	
30	0.00	0	0.00	
31	0.00	0	0.00	
32	0.00	0	0.00	
33	0.00	0	0.00	
34	0.00	0	0.00	
35	0.00	0	0.00	
36	100.00	H	65.00	
37	0.00	0	0.00	
38	0.00	0	0.00	
39	0.00	0	0.00

Falla 36	Falla 26				VDT	f. q=	g. = CD
65.00	8.00				73.00	2	49.90
65.00	2.00				67.00	1	49.68

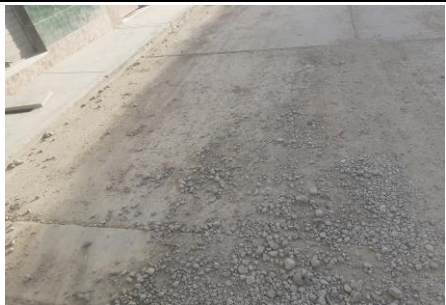
22	0.00	0	0.00	
23	0.00	0	0.00	
24	0.00	0	0.00	
25	0.00	0	0.00	
26	0.00	H	8.00	
27	0.00	0	0.00	
28	0.00	0	0.00	
29	0.00	0	0.00	
30	0.00	0	0.00	
31	0.00	0	0.00	
32	0.00	0	0.00	
33	0.00	0	0.00	
34	0.00	0	0.00	
35	0.00	0	0.00	
36	100.00	L	9.00	
37	0.00	0	0.00	
38	0.00	0	0.00	
39	0.00	0	0.00

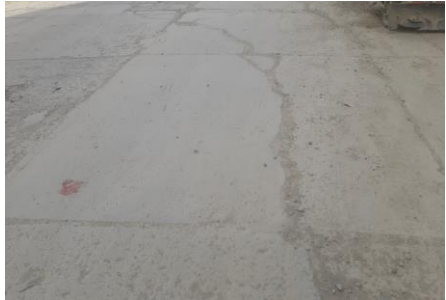
22	0.00	0	0.00	
23	0.00	0	0.00	
24	0.00	0	0.00	
25	0.00	0	0.00	
26	0.00	H	8.00	
27	0.00	0	0.00	
28	51.10	H	46.44	
29	0.00	0	0.00	
30	0.00	0	0.00	
31	0.00	0	0.00	
32	0.00	0	0.00	
33	0.00	0	0.00	
34	0.00	0	0.00	
35	0.00	0	0.00	
36	0.00	0	0.00	
37	0.00	0	0.00	
38	0.00	0	0.00	
39	0.00	0	0.00

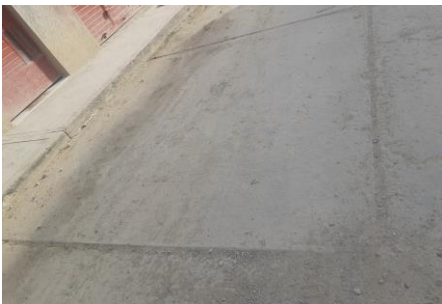
7. Calculo PCI				8. Bosquejo
Tipo de Falla a	Densidad b	Gravedad c	Valor deducido d	
21	0.00	0	0.00	
22	0.00	0	0.00	
23	0.00	0	0.00	
24	0.00	0	0.00	
25	0.00	0	0.00	
26	0.00	H	8.00	
27	0.00	0	0.00	
28	0.00	0	0.00	
29	0.00	0	0.00	
30	0.00	0	0.00	
31	0.00	0	0.00	
32	0.00	0	0.00	
33	0.00	0	0.00	
34	0.00	0	0.00	
35	0.00	0	0.00	
36	0.00	0	0.00	
37	0.00	0	0.00	
38	0.00	0	0.00	
39	0.00	0	0.00

Falla 26	VDT	f. q=	g. = CD
8.00	8.00	1	6.88

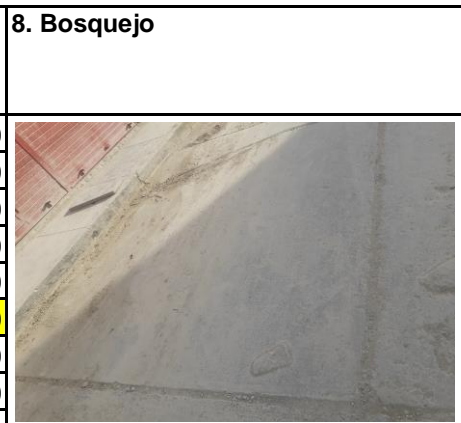
Tipo de Falla a	Densidad b	Gravedad c	Valor deducido d
21	0.00	0	0.00
22	0.00	0	0.00
23	0.00	0	0.00
24	0.00	0	0.00
25	0.00	0	0.00
26	0.00	H	8.00
27	0.00	0	0.00
28	0.00	0	0.00
29	0.00	0	0.00
30	0.00	0	0.00
31	0.00	0	0.00
32	0.00	0	0.00
33	0.00	0	0.00
34	0.00	0	0.00
35	0.00	0	0.00
36	0.00	0	0.00
37	0.00	0	0.00
38	0.00	0	0.00
39	0.00	0	0.00

Falla 26					VDT	<i>f. q=</i>	<i>g. = CD</i>
8.00					8.00	1	8

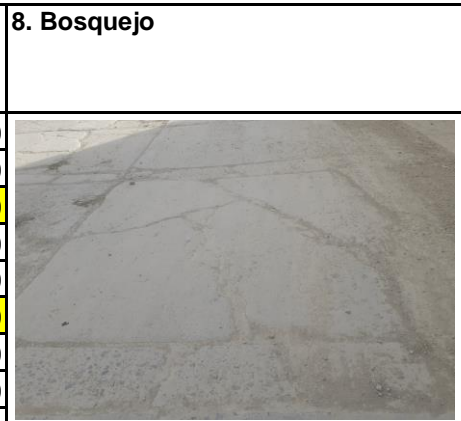
Tipo de Falla a	Densidad b	Gravedad c	Valor deducido d
21	0.00	0	0.00
22	0.00	0	0.00
23	100.00	L	50.00
24	0.00	0	0.00
25	0.00	0	0.00
26	0.00	H	8.00
27	0.00	0	0.00
28	0.00	0	0.00
29	0.00	0	0.00
30	0.00	0	0.00
31	0.00	0	0.00
32	0.00	0	0.00
33	0.00	0	0.00
34	0.00	0	0.00
35	0.00	0	0.00
36	0.00	0	0.00
37	0.00	0	0.00
38	0.00	0	0.00
39	0.00	0	0.00

Falla 23	Falla 26				VDT	f. q=	g. = CD
50.00	8.00				58.00	2	43.74
50.00	2.00				52.00	1	52

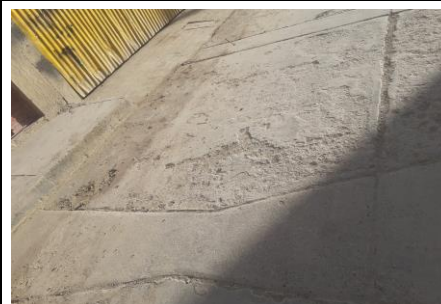
7. Calculo PCI				8. Bosquejo
Tipo de Falla a	Densidad b	Gravedad c	Valor deducido d	
21	0.00	0	0.00	
22	0.00	0	0.00	
23	0.00	0	0.00	
24	0.00	0	0.00	
25	0.00	0	0.00	
26	0.00	H	8.00	
27	0.00	0	0.00	
28	0.00	0	0.00	
29	0.00	0	0.00	
30	0.00	0	0.00	
31	0.00	0	0.00	
32	0.00	0	0.00	
33	0.00	0	0.00	
34	0.00	0	0.00	
35	0.00	0	0.00	
36	100.00	M	30.00	
37	0.00	0	0.00	
38	0.00	0	0.00	
39	0.00	0	0.00

Falla 36	Falla 26				VDT	f. q=	g. = CD
30.00	8.00				38.00	2	29.78
30.00	2.00				32.00	1	32

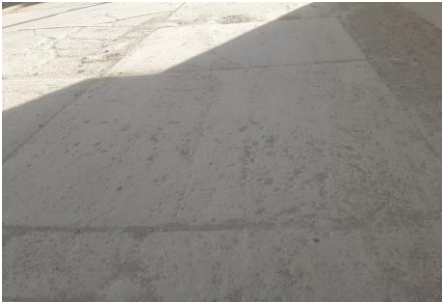
7. Calculo PCI				8. Bosquejo
Tipo de Falla a	Densidad b	Gravedad c	Valor deducido d	
21	0.00	0	0.00	
22	0.00	0	0.00	
23	0.00	0	0.00	
24	0.00	0	0.00	
25	0.00	0	0.00	
26	0.00	H	8.00	
27	0.00	0	0.00	
28	0.00	0	0.00	
29	0.00	0	0.00	
30	0.00	0	0.00	
31	100.00	0	9.90	
32	0.00	0	0.00	
33	0.00	0	0.00	
34	0.00	0	0.00	
35	0.00	0	0.00	
36	0.00	0	0.00	
37	0.00	0	0.00	
38	0.00	0	0.00	
39	0.00	0	0.00

Falla 31	Falla 26				VDT	f. q=	g. = CD
9.90	8.00				18.00	2	14.77
9.90	2.00				12.00	1	12

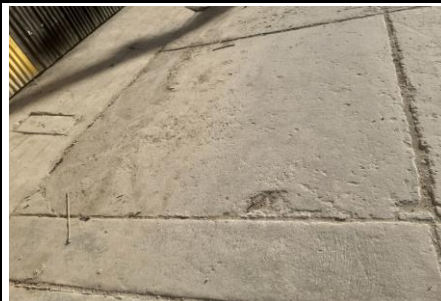
7. Calculo PCI				8. Bosquejo
Tipo de Falla a	Densidad b	Gravedad c	Valor deducido d	
21	0.00	0	0.00	
22	0.00	0	0.00	
23	0.00	0	0.00	
24	0.00	0	0.00	
25	0.00	0	0.00	
26	0.00	H	8.00	
27	0.00	0	0.00	
28	0.00	0	0.00	
29	19.50	L	6.75	
30	0.00	0	0.00	
31	80.60	0	9.52	
32	0.00	0	0.00	
33	0.00	0	0.00	
34	0.00	0	0.00	
35	0.00	0	0.00	
36	0.00	0	0.00	
37	0.00	0	0.00	
38	0.00	0	0.00	
39	0.00	0	0.00

Falla 31	Falla 26	Falla 29			VDT	f. q=	g. = CD
9.52	8.00	6.75			25.00	3	18.29
9.52	8.00	2.00			20.00	2	16.32
9.52	2.00	2.00			14.00	1	14

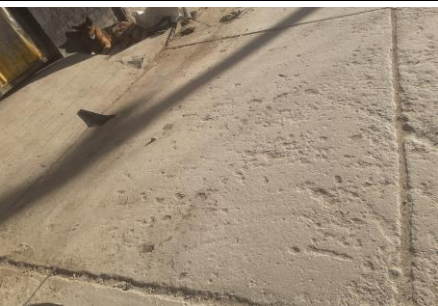
7. Calculo PCI				8. Bosquejo
Tipo de Falla a	Densidad b	Gravedad c	Valor deducido d	
21	0.00	0	0.00	
22	0.00	0	0.00	
23	0.00	0	0.00	
24	0.00	0	0.00	
25	0.00	0	0.00	
26	0.00	H	8.00	
27	0.00	0	0.00	
28	0.00	0	0.00	
29	0.00	0	0.00	
30	0.00	0	0.00	
31	0.00	0	0.00	
32	0.00	0	0.00	
33	0.00	0	0.00	
34	0.00	0	0.00	
35	0.00	0	0.00	
36	100.00	L	9.00	
37	0.00	0	0.00	
38	0.00	0	0.00	
39	0.00	0	0.00

Falla 36	Falla 26				VDT	f. q=	g. = CD
9.00	8.00				17.00	2	14.00
9.00	2.00				11.00	1	11

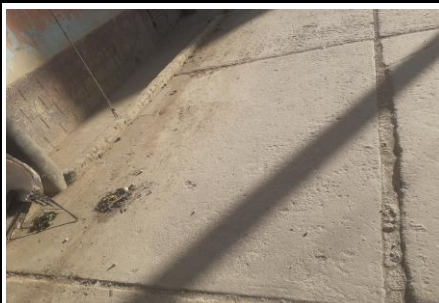
7. Calculo PCI				8. Bosquejo
Tipo de Falla a	Densidad b	Gravedad c	Valor deducido d	
21	0.00	0	0.00	
22	0.00	0	0.00	
23	0.00	0	0.00	
24	0.00	0	0.00	
25	41.70	M	32.86	
26	0.00	H	8.00	
27	0.00	0	0.00	
28	0.00	0	0.00	
29	0.00	0	0.00	
30	0.00	0	0.00	
31	100.00	0	9.90	
32	0.00	0	0.00	
33	0.00	0	0.00	
34	0.00	0	0.00	
35	0.00	0	0.00	
36	0.00	0	0.00	
37	0.00	0	0.00	
38	0.00	0	0.00	
39	0.00	0	0.00

Falla 25	Falla 31	Falla 26		VDT	f. q=	g. = CD
32.86	9.90	8.00		51.00	3	35.98
32.86	9.90	2.00		45.00	2	34.78
32.86	2.00	2.00		37.00	1	37

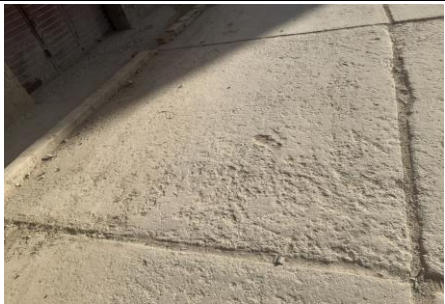
7. Calculo PCI				8. Bosquejo
Tipo de Falla a	Densidad b	Gravedad c	Valor deducido d	
21	0.00	0	0.00	
22	0.00	0	0.00	
23	0.00	0	0.00	
24	0.00	0	0.00	
25	0.00	0	0.00	
26	0.00	H	8.00	
27	0.00	0	0.00	
28	0.00	0	0.00	
29	0.00	0	0.00	
30	0.00	0	0.00	
31	100.00	0	9.90	
32	0.00	0	0.00	
33	0.00	0	0.00	
34	0.00	0	0.00	
35	0.00	0	0.00	
36	0.00	0	0.00	
37	0.00	0	0.00	
38	0.00	0	0.00	
39	0.00	0	0.00

Falla 31	Falla 26				VDT	f. q=	g. = CD
9.90	8.00				18.00	2	14.77
9.90	2.00				12.00	1	12

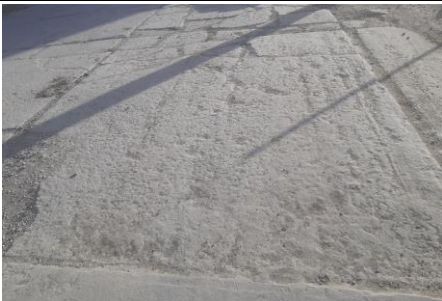
7. Calculo PCI				8. Bosquejo
Tipo de Falla a	Densidad b	Gravedad c	Valor deducido d	
21	0.00	0	0.00	
22	0.00	0	0.00	
23	0.00	0	0.00	
24	0.00	0	0.00	
25	0.00	0	0.00	
26	0.00	H	8.00	
27	0.00	0	0.00	
28	0.00	0	0.00	
29	0.00	0	0.00	
30	0.00	0	0.00	
31	0.00	0	0.00	
32	0.00	0	0.00	
33	0.00	0	0.00	
34	100.00	H	88.00	
35	0.00	0	0.00	
36	0.00	0	0.00	
37	0.00	0	0.00	
38	0.00	0	0.00	
39	0.00	0	0.00

Falla 34	Falla 26				VDT	f. q=	g. = CD
88.00	8.00				96.00	2	67.40
88.00	2.00				90.00	1	90

h. Valor PCI	10.00	Fallado
--------------	-------	---------

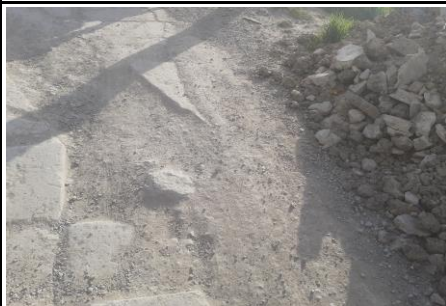
21	0.00	0	0.00	
22	0.00	0	0.00	
23	0.00	0	0.00	
24	0.00	0	0.00	
25	0.00	0	0.00	
26	0.00	H	8.00	
27	0.00	0	0.00	
28	0.00	0	0.00	
29	0.00	0	0.00	
30	0.00	0	0.00	
31	0.00	0	0.00	
32	0.00	0	0.00	
33	0.00	0	0.00	
34	100.00	H	88.00	
35	0.00	0	0.00	
36	0.00	0	0.00	
37	0.00	0	0.00	
38	0.00	0	0.00	
39	0.00	0	0.00

Falla 34	Falla 26				VDT	f. q=	g. = CD
88.00	8.00				96.00	2	67.40
88.00	2.00				90.00	1	90

h. Valor PCI	10.00	Fallado
--------------	-------	---------

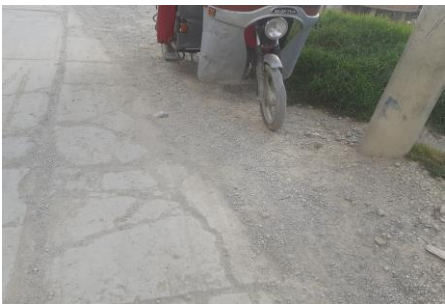
7. Calculo PCI				8. Bosquejo		
Tipo de Falla a	Densidad b	Gravedad c	Valor deducido d			
21	0.00	0	0.00			
22	0.00	0	0.00			
23	0.00	0	0.00			
24	0.00	0	0.00			
25	0.00	0	0.00			
26	0.00	H	8.00			
27	0.00	0	0.00			
28	0.00	0	0.00			
29	0.00	0	0.00			
30	0.00	0	0.00			
31	0.00	0	0.00			
32	0.00	0	0.00			
33	0.00	0	0.00			
34	100.00	H	88.00			
35	0.00	0	0.00			
36	0.00	0	0.00			
37	0.00	0	0.00			
38	0.00	0	0.00			
39	0.00	0	0.00			
e. Valor de deducción total						
Falla 34	Falla 26			VDT	f. q=	g. = CD
88.00	8.00			96.00	2	67.40
88.00	2.00			90.00	1	90
h. Valor PCI		10.00	Fallado

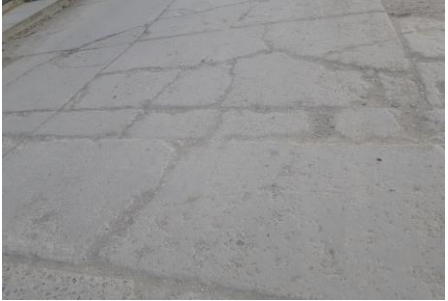
7. Calculo PCI				8. Bosquejo
Tipo de Falla a	Densidad b	Gravedad c	Valor deducido d	
21	0.00	0	0.00	
22	0.00	0	0.00	
23	0.00	0	0.00	
24	0.00	0	0.00	
25	0.00	0	0.00	
26	0.00	H	8.00	
27	0.00	0	0.00	
28	0.00	0	0.00	
29	0.00	0	0.00	
30	0.00	0	0.00	
31	0.00	0	0.00	
32	0.00	0	0.00	
33	0.00	0	0.00	
34	100.00	H	88.00	
35	0.00	0	0.00	
36	0.00	0	0.00	
37	0.00	0	0.00	
38	0.00	0	0.00	
39	0.00	0	0.00

Falla 34	Falla 26				VDT	f. q=	g. = CD
88.00	8.00				96.00	2	67.40
88.00	2.00				90.00	1	90

h. Valor PCI	10.00	Fallado
--------------	-------	---------

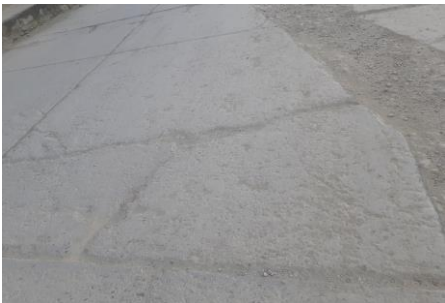
7. Calculo PCI				8. Bosquejo
Tipo de Falla a	Densidad b	Gravedad c	Valor deducido d	
21	0.00	0	0.00	
22	0.00	0	0.00	
23	80.40	M	70.12	
24	0.00	0	0.00	
25	0.00	0	0.00	
26	0.00	H	8.00	
27	0.00	0	0.00	
28	0.00	0	0.00	
29	19.70	H	29.64	
30	0.00	0	0.00	
31	0.00	0	0.00	
32	0.00	0	0.00	
33	0.00	0	0.00	
34	0.00	0	0.00	
35	0.00	0	0.00	
36	0.00	0	0.00	
37	0.00	0	0.00	
38	0.00	0	0.00	
39	0.00	0	0.00

Falla 23	Falla 29	Falla 26				VDT	f. q=	g. = CD
70.12	29.64	8.00				108.00	3	70.04
70.12	29.64	2.00				102.00	2	70.79
70.12	2.00	2.00				75.00	1	75
