**EVALUACIÓN DEL ESTADO DE SERVICIO DE LOS
PAVIMENTOS MEDIANTE EL MÉTODO PCI DE LAS
PRINCIPALES AVENIDAS DE LA CIUDAD DE CHOTA**

TESIS PARA OPTAR EL TÍTULO DE INGENIERO CIVIL

Presentado por: EDWIN JHON PÉREZ VÁSQUEZ

2022

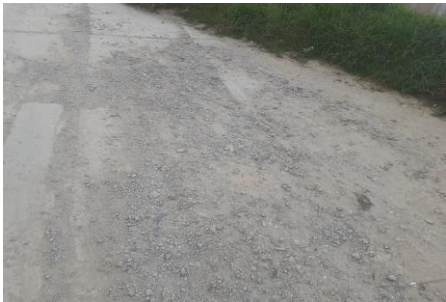
7. Calculo PCI				8. Bosquejo
Tipo de Falla a	Densidad b	Gravedad c	Valor deducido d	
21	0.00	0	0.00	
22	0.00	0	0.00	
23	0.00	0	0.00	
24	0.00	0	0.00	
25	0.00	0	0.00	
26	0.00	H	8.00	
27	0.00	0	0.00	
28	0.00	0	0.00	
29	0.00	0	0.00	
30	0.00	0	0.00	
31	0.00	0	0.00	
32	0.00	0	0.00	
33	0.00	0	0.00	
34	100.00	H	88.00	
35	0.00	0	0.00	
36	0.00	0	0.00	
37	0.00	0	0.00	
38	0.00	0	0.00	
39	0.00	0	0.00

Falla 34	Falla 26	Falla 26			VDT	f. q=	g. = CD
88.00	8.00				96.00	2	67.40
88.00	2.00				90.00	1	90

h. Valor PCI	10.00	Fallado
--------------	-------	---------

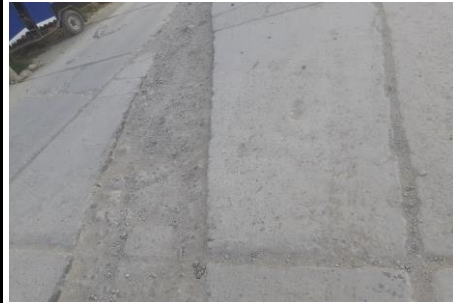
7. Calculo PCI				8. Bosquejo		
Tipo de Falla a	Densidad b	Gravedad c	Valor deducido d			
21	0.00	0	0.00			
22	0.00	0	0.00			
23	0.00	0	0.00			
24	0.00	0	0.00			
25	0.00	0	0.00			
26	0.00	H	8.00			
27	0.00	0	0.00			
28	0.00	0	0.00			
29	89.10	H	69.55			
30	0.00	0	0.00			
31	0.00	0	0.00			
32	0.00	0	0.00			
33	0.00	0	0.00			
34	0.00	0	0.00			
35	0.00	0	0.00			
36	0.00	0	0.00			
37	0.00	0	0.00			
38	0.00	0	0.00			
39	0.00	0	0.00			
e. Valor de deducción total						
Falla 29	Falla 26			VDT	f. q=	g. = CD
69.55	8.00			78.00	2	56.66
69.55	2.00			72.00	1	72
h. Valor PCI				28.00	Malo

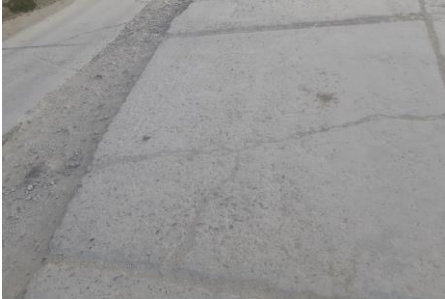
7. Calculo PCI				8. Bosquejo
Tipo de Falla a	Densidad b	Gravedad c	Valor deducido d	
21	0.00	0	0.00	
22	0.00	0	0.00	
23	0.00	0	0.00	
24	0.00	0	0.00	
25	0.00	0	0.00	
26	0.00	H	8.00	
27	0.00	0	0.00	
28	74.20	M	33.26	
29	0.00	0	0.00	
30	25.90	H	11.73	
31	0.00	0	0.00	
32	0.00	0	0.00	
33	0.00	0	0.00	
34	0.00	0	0.00	
35	0.00	0	0.00	
36	0.00	0	0.00	
37	0.00	0	0.00	
38	0.00	0	0.00	
39	0.00	0	0.00

Falla 28	Falla 30	Falla 26		VDT	f. q=	g. = CD
33.26	11.73	8.00		53.00	3	37.29
33.26	11.73	2.00		47.00	2	36.19
33.26	2.00	2.00		38.00	1	38

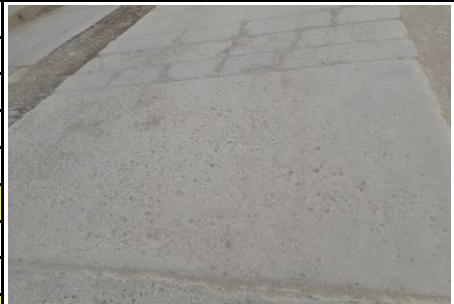
7. Calculo PCI				8. Bosquejo
Tipo de Falla a	Densidad b	Gravedad c	Valor deducido d	
21	0.00	0	0.00	
22	0.00	0	0.00	
23	0.00	0	0.00	
24	0.00	0	0.00	
25	0.00	0	0.00	
26	0.00	H	8.00	
27	0.00	0	0.00	
28	0.00	0	0.00	
29	54.30	M	35.15	
30	0.00	0	0.00	
31	45.80	0	7.58	
32	0.00	0	0.00	
33	0.00	0	0.00	
34	0.00	0	0.00	
35	0.00	0	0.00	
36	0.00	0	0.00	
37	0.00	0	0.00	
38	0.00	0	0.00	
39	0.00	0	0.00

e. Valor de deducción total								
Falla 29	Falla 26	Falla 31				VDT	f. q=	g. = CD
35.15	8.00	7.58				51.00	3	35.98
35.15	8.00	2.00				46.00	2	35.49
35.15	2.00	2.00				40.00	1	40

h. Valor PCI	60.00	Bueno
--------------	-------	-------

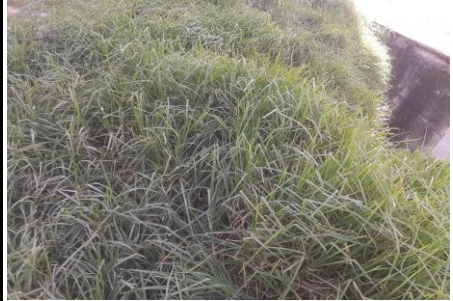
7. Calculo PCI				8. Bosquejo
Tipo de Falla a	Densidad b	Gravedad c	Valor deducido d	
21	0.00	0	0.00	
22	0.00	0	0.00	
23	0.00	0	0.00	
24	0.00	0	0.00	
25	0.00	0	0.00	
26	0.00	H	8.00	
27	0.00	0	0.00	
28	0.00	0	0.00	
29	0.00	0	0.00	
30	0.00	0	0.00	
31	0.00	0	0.00	
32	0.00	0	0.00	
33	0.00	0	0.00	
34	100.00	H	88.00	
35	0.00	0	0.00	
36	0.00	0	0.00	
37	0.00	0	0.00	
38	0.00	0	0.00	
39	0.00	0	0.00

Falla 34	Falla 26				VDT	f. q=	g. = CD
88.00	8.00				96.00	2	67.40
88.00	2.00				90.00	1	90

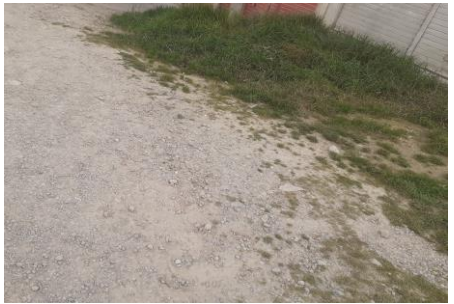
7. Calculo PCI				8. Bosquejo
Tipo de Falla a	Densidad b	Gravedad c	Valor deducido d	
21	0.00	0	0.00	
22	0.00	0	0.00	
23	0.00	0	0.00	
24	0.00	0	0.00	
25	0.00	0	0.00	
26	0.00	H	8.00	
27	0.00	0	0.00	
28	0.00	0	0.00	
29	0.00	0	0.00	
30	0.00	0	0.00	
31	0.00	0	0.00	
32	0.00	0	0.00	
33	0.00	0	0.00	
34	100.00	H	88.00	
35	0.00	0	0.00	
36	0.00	0	0.00	
37	0.00	0	0.00	
38	0.00	0	0.00	
39	0.00	0	0.00

Falla 34	Falla 26				VDT	f. q=	g. = CD
88.00	8.00				96.00	2	67.40
88.00	2.00				90.00	1	90

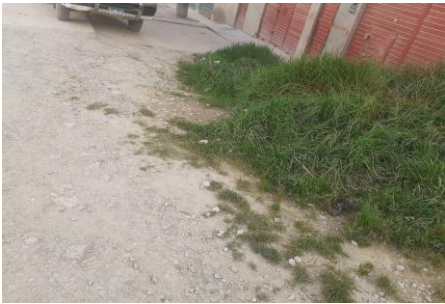
7. Calculo PCI				8. Bosquejo
Tipo de Falla a	Densidad b	Gravedad c	Valor deducido d	
21	0.00	0	0.00	
22	0.00	0	0.00	
23	0.00	0	0.00	
24	0.00	0	0.00	
25	0.00	0	0.00	
26	0.00	H	8.00	
27	0.00	0	0.00	
28	0.00	0	0.00	
29	0.00	0	0.00	
30	0.00	0	0.00	
31	0.00	0	0.00	
32	0.00	0	0.00	
33	0.00	0	0.00	
34	100.00	H	88.00	
35	0.00	0	0.00	
36	0.00	0	0.00	
37	0.00	0	0.00	
38	0.00	0	0.00	
39	0.00	0	0.00

Falla 34	Falla 26				VDT	f. q=	g. = CD
88.00	8.00				96.00	2	67.40
88.00	2.00				90.00	1	90

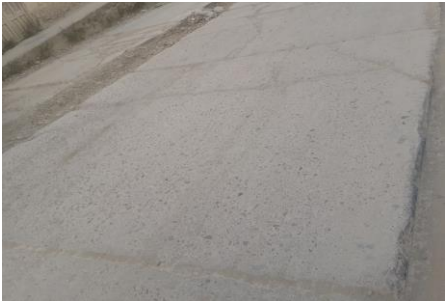
7. Calculo PCI				8. Bosquejo
Tipo de Falla a	Densidad b	Gravedad c	Valor deducido d	
21	0.00	0	0.00	
22	0.00	0	0.00	
23	100.00	M	75.00	
24	0.00	0	0.00	
25	0.00	0	0.00	
26	0.00	H	8.00	
27	0.00	0	0.00	
28	0.00	0	0.00	
29	0.00	0	0.00	
30	0.00	0	0.00	
31	0.00	0	0.00	
32	0.00	0	0.00	
33	0.00	0	0.00	
34	0.00	0	0.00	
35	0.00	0	0.00	
36	0.00	0	0.00	
37	0.00	0	0.00	
38	0.00	0	0.00	
39	0.00	0	0.00

Falla 23	Falla 26					VDT	f. q=	g. = CD
75.00	8.00					83.00	2	59.73
75.00	2.00					77.00	1	77

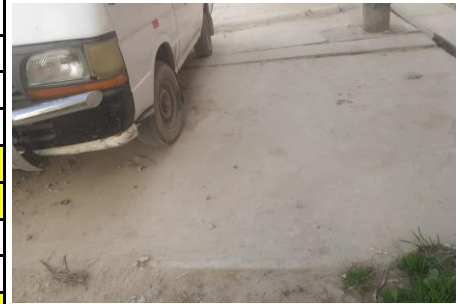
Tipo de Falla a	Densidad b	Gravedad c	Valor deducido d
21	0.00	0	0.00
22	0.00	0	0.00
23	0.00	0	0.00
24	0.00	0	0.00
25	13.40	H	20.10
26	0.00	H	8.00
27	0.00	0	0.00
28	0.00	0	0.00
29	13.40	L	3.70
30	0.00	0	0.00
31	0.00	0	0.00
32	0.00	0	0.00
33	0.00	0	0.00
34	0.00	0	0.00
35	0.00	0	0.00
36	0.00	0	0.00
37	0.00	0	0.00
38	0.00	0	0.00
39	0.00	0	0.00

Falla 25	Falla 26	Falla 29				VDT	f. q=	g. = CD
20.10	8.00	3.70				32.00	3	23.18
20.10	8.00	2.00				31.00	2	24.64
20.10	2.00	2.00				25.00	1	25

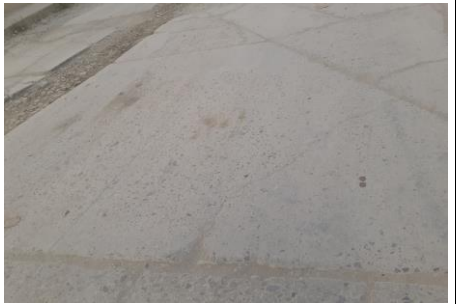
7. Calculo PCI				8. Bosquejo
Tipo de Falla a	Densidad b	Gravedad c	Valor deducido d	
21	0.00	0	0.00	
22	0.00	0	0.00	
23	0.00	0	0.00	
24	0.00	0	0.00	
25	0.00	0	0.00	
26	0.00	H	8.00	
27	0.00	0	0.00	
28	25.00	M	17.50	
29	0.00	0	0.00	
30	0.00	0	0.00	
31	100.00	0	9.90	
32	0.00	0	0.00	
33	0.00	0	0.00	
34	0.00	0	0.00	
35	0.00	0	0.00	
36	0.00	0	0.00	
37	0.00	0	0.00	
38	0.00	0	0.00	
39	0.00	0	0.00

Falla 28	Falla 31	Falla 26			VDT	f. q=	g. = CD
17.50	9.90	8.00			36.00	3	25.94
17.50	9.90	2.00			30.00	2	23.90
17.50	2.00	2.00			22.00	1	22

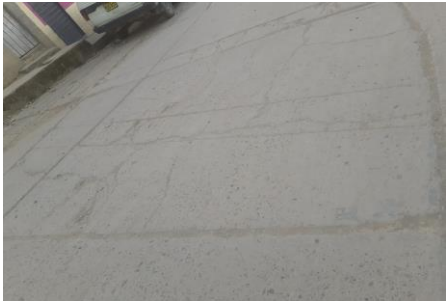
21	0.00	0	0.00	
22	0.00	0	0.00	
23	100.00	M	75.00	
24	0.00	0	0.00	
25	0.00	0	0.00	
26	0.00	H	8.00	
27	0.00	0	0.00	
28	0.00	0	0.00	
29	0.00	0	0.00	
30	0.00	0	0.00	
31	0.00	0	0.00	
32	0.00	0	0.00	
33	0.00	0	0.00	
34	0.00	0	0.00	
35	0.00	0	0.00	
36	0.00	0	0.00	
37	0.00	0	0.00	
38	0.00	0	0.00	
39	0.00	0	0.00

Falla 23	Falla 26				VDT	f. q=	g. = CD
75.00	8.00				83.00	2	59.73
75.00	2.00				77.00	1	77

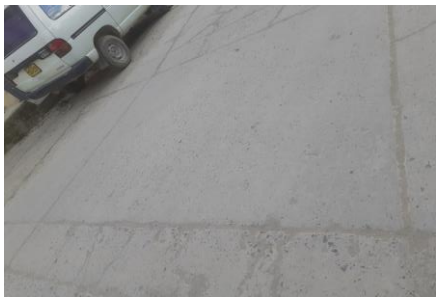
21	0.00	0	0.00	
22	0.00	0	0.00	
23	0.00	0	0.00	
24	0.00	0	0.00	
25	0.00	0	0.00	
26	0.00	H	8.00	
27	0.00	0	0.00	
28	0.00	0	0.00	
29	0.00	0	0.00	
30	0.00	0	0.00	
31	100.00	0	9.90	
32	0.00	0	0.00	
33	0.00	0	0.00	
34	0.00	0	0.00	
35	0.00	0	0.00	
36	0.00	0	0.00	
37	0.00	0	0.00	
38	0.00	0	0.00	
39	0.00	0	0.00

Falla 31	Falla 26				VDT	f. q=	g. = CD
9.90	8.00				18.00	2	14.77
9.90	2.00				12.00	1	12

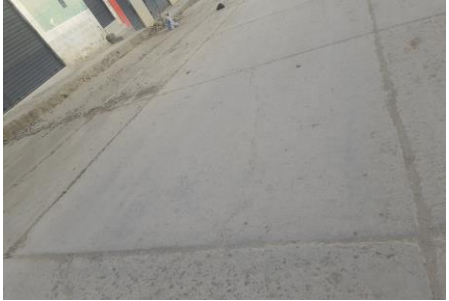
22	0.00	0	0.00				
23	0.00	0	0.00				
24	0.00	0	0.00				
25	0.00	0	0.00				
26	0.00	H	8.00				
27	0.00	0	0.00				
28	26.70	L	12.68				
29	0.00	0	0.00				
30	0.00	0	0.00				
31	0.00	0	0.00				
32	0.00	0	0.00				
33	0.00	0	0.00				
34	0.00	0	0.00				
35	0.00	0	0.00				
36	0.00	0	0.00				
37	0.00	0	0.00				
38	0.00	0	0.00				
39	0.00	0	0.00				
e. Valor de deducción total							
Falla 26	Falla 26				VDT	f. q=	g. = CD
12.68	8.00				21.00	2	17.09
12.68	2.00				15.00	1	15
h. Valor PCI				82.91	Muy bueno

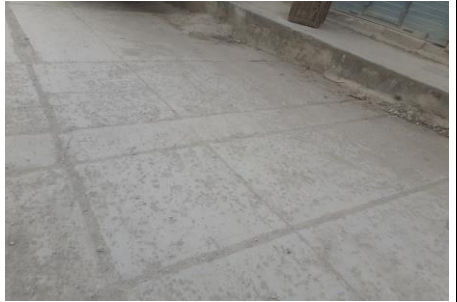
22	0.00	0	0.00	
23	0.00	0	0.00	
24	0.00	0	0.00	
25	0.00	0	0.00	
26	0.00	H	8.00	
27	0.00	0	0.00	
28	0.00	0	0.00	
29	13.40	L	3.70	
30	0.00	0	0.00	
31	0.00	0	0.00	
32	86.70	0	14.00	
33	0.00	0	0.00	
34	0.00	0	0.00	
35	0.00	0	0.00	
36	0.00	0	0.00	
37	0.00	0	0.00	
38	0.00	0	0.00	
39	0.00	0	0.00

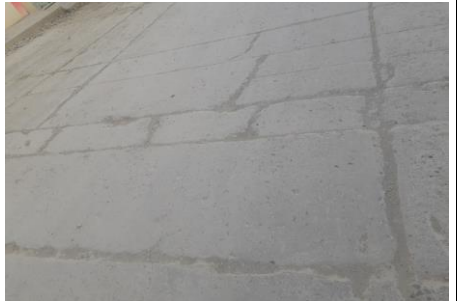
22	0.00	0	0.00	
23	0.00	0	0.00	
24	0.00	0	0.00	
25	0.00	0	0.00	
26	0.00	H	8.00	
27	0.00	0	0.00	
28	0.00	0	0.00	
29	13.80	H	22.56	
30	0.00	0	0.00	
31	0.00	0	0.00	
32	0.00	0	0.00	
33	0.00	0	0.00	
34	0.00	0	0.00	
35	0.00	0	0.00	
36	0.00	0	0.00	
37	0.00	0	0.00	
38	0.00	0	0.00	
39	0.00	0	0.00

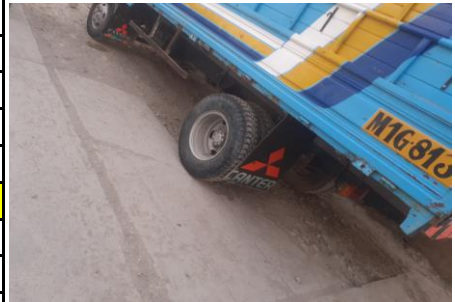
Tipo de Falla a	Densidad b	Gravedad c	Valor deducido d
21	0.00	0	0.00
22	0.00	0	0.00
23	0.00	0	0.00
24	0.00	0	0.00
25	0.00	0	0.00
26	0.00	H	8.00
27	0.00	0	0.00
28	0.00	0	0.00
29	0.00	0	0.00
30	0.00	0	0.00
31	0.00	0	0.00
32	0.00	0	0.00
33	0.00	0	0.00
34	100.00	H	88.00
35	0.00	0	0.00
36	0.00	0	0.00
37	0.00	0	0.00
38	0.00	0	0.00
39	0.00	0	0.00

Falla 34	Falla 26				VDT	f. q=	g. = CD
88.00	8.00				96.00	2	67.40
88.00	2.00				90.00	1	90

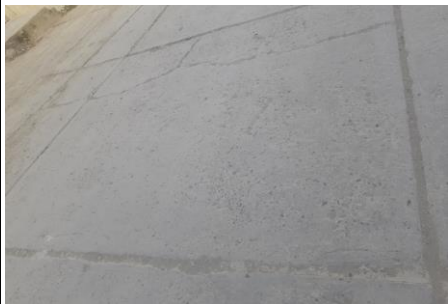
7. Calculo PCI				8. Bosquejo
Tipo de Falla a	Densidad b	Gravedad c	Valor deducido d	
21	0.00	0	0.00	
22	0.00	0	0.00	
23	0.00	0	0.00	
24	0.00	0	0.00	
25	0.00	0	0.00	
26	0.00	H	8.00	
27	0.00	0	0.00	
28	50.00	H	46.00	
29	0.00	0	0.00	
30	0.00	0	0.00	
31	100.00	0	9.90	
32	0.00	0	0.00	
33	0.00	0	0.00	
34	0.00	0	0.00	
35	0.00	0	0.00	
36	0.00	0	0.00	
37	0.00	0	0.00	
38	0.00	0	0.00	
39	0.00	0	0.00

e. Valor de deducción total								
Falla 28	Falla 31	Falla 26				VDT	f. q=	g. = CD
46.00	9.90	8.00				64.00	3	44.32
46.00	9.90	2.00				58.00	2	43.74
46.00	2.00	2.00				50.00	1	50

h. Valor PCI	50.00	Regular
--------------	-------	---------

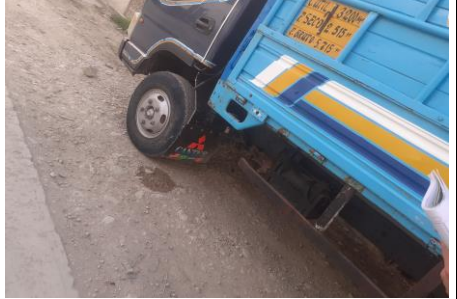
22	0.00	0	0.00	
23	0.00	0	0.00	
24	0.00	0	0.00	
25	0.00	0	0.00	
26	0.00	H	8.00	
27	0.00	0	0.00	
28	0.00	0	0.00	
29	0.00	0	0.00	
30	0.00	0	0.00	
31	0.00	0	0.00	
32	0.00	0	0.00	
33	0.00	0	0.00	
34	100.00	H	88.00	
35	0.00	0	0.00	
36	0.00	0	0.00	
37	0.00	0	0.00	
38	0.00	0	0.00	
39	0.00	0	0.00

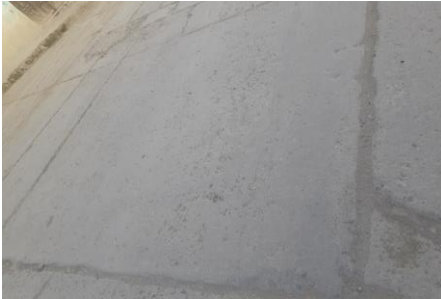
22	0.00	0	0.00	
23	0.00	0	0.00	
24	0.00	0	0.00	
25	0.00	0	0.00	
26	0.00	H	8.00	
27	0.00	0	0.00	
28	0.00	0	0.00	
29	0.00	0	0.00	
30	0.00	0	0.00	
31	0.00	0	0.00	
32	0.00	0	0.00	
33	0.00	0	0.00	
34	0.00	0	0.00	
35	0.00	0	0.00	
36	100.00	L	9.00	
37	0.00	0	0.00	
38	0.00	0	0.00	
39	0.00	0	0.00

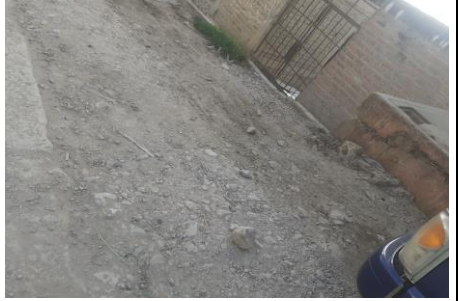
22	0.00	0	0.00			
23	0.00	0	0.00			
24	0.00	0	0.00			
25	0.00	0	0.00			
26	0.00	H	8.00			
27	0.00	0	0.00			
28	0.00	0	0.00			
29	0.00	0	0.00			
30	0.00	0	0.00			
31	0.00	0	0.00			
32	0.00	0	0.00			
33	0.00	0	0.00			
34	100.00	H	88.00			
35	0.00	0	0.00			
36	0.00	0	0.00			
37	0.00	0	0.00			
38	0.00	0	0.00			
39	0.00	0	0.00

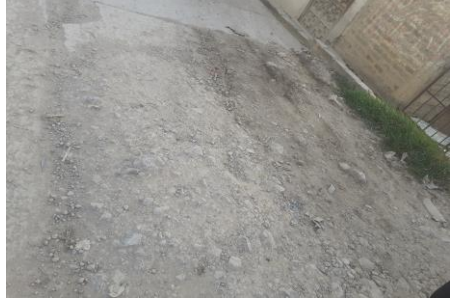
22	0.00	0	0.00				
23	0.00	0	0.00				
24	0.00	0	0.00				
25	0.00	0	0.00				
26	0.00	H	8.00				
27	0.00	0	0.00				
28	0.00	0	0.00				
29	0.00	0	0.00				
30	0.00	0	0.00				
31	0.00	0	0.00				
32	0.00	0	0.00				
33	0.00	0	0.00				
34	100.00	H	88.00				
35	0.00	0	0.00				
36	0.00	0	0.00				
37	0.00	0	0.00				
38	0.00	0	0.00				
39	0.00	0	0.00				
e. Valor de deducción total							
Falla 34	Falla 26				VDT	f. q=	g. = CD
88.00	8.00				96.00	2	67.40
88.00	2.00				90.00	1	90
h. Valor PCI				10.00	Fallado

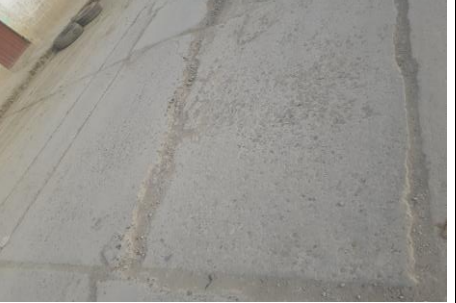
7. Calculo PCI				8. Bosquejo
Tipo de Falla a	Densidad b	Gravedad c	Valor deducido d	
21	0.00	0	0.00	
22	0.00	0	0.00	
23	0.00	0	0.00	
24	0.00	0	0.00	
25	0.00	0	0.00	
26	0.00	H	8.00	
27	0.00	0	0.00	
28	30.40	H	36.18	
29	0.00	0	0.00	
30	0.00	0	0.00	
31	0.00	0	0.00	
32	0.00	0	0.00	
33	0.00	0	0.00	
34	0.00	0	0.00	
35	0.00	0	0.00	
36	100.00	H	65.00	
37	0.00	0	0.00	
38	0.00	0	0.00	
39	0.00	0	0.00

e. Valor de deducción total								
Falla 36	Falla 28	Falla 26				VDT	f. q=	g. = CD
65.00	36.18	8.00				110.00	3	71.12
65.00	36.18	2.00				104.00	2	71.90
65.00	2.00	2.00				69.00	1	69

h. Valor PCI	28.10	Malo
--------------	-------	------

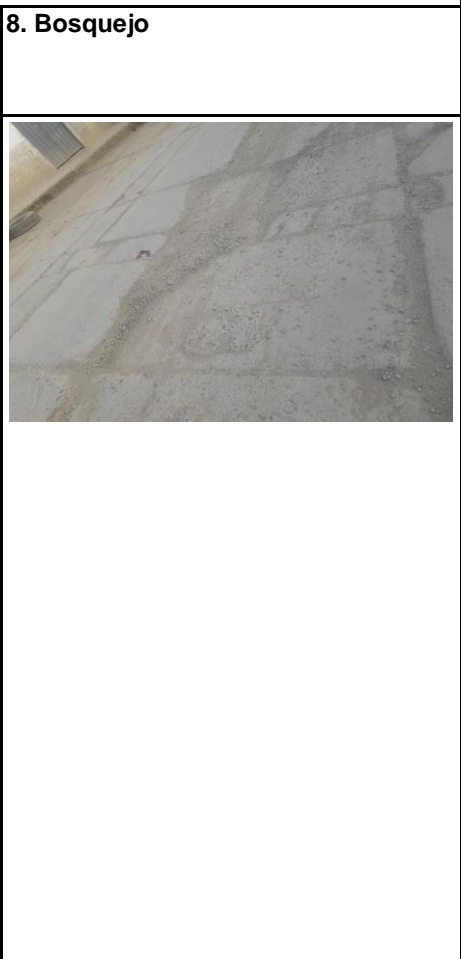
Tipo de Falla a	Densidad b	Gravedad c	Valor deducido d
21	0.00	0	0.00
22	0.00	0	0.00
23	0.00	0	0.00
24	0.00	0	0.00
25	0.00	0	0.00
26	0.00	H	8.00
27	0.00	0	0.00
28	0.00	0	0.00
29	0.00	0	0.00
30	0.00	0	0.00
31	0.00	0	0.00
32	0.00	0	0.00
33	0.00	0	0.00
34	100.00	H	88.00
35	0.00	0	0.00
36	0.00	0	0.00
37	0.00	0	0.00
38	0.00	0	0.00
39	0.00	0	0.00

<i>Falla 34</i>	<i>Falla 26</i>					VDT	f. q=	g. = CD
88.00	8.00					96.00	2	67.40
88.00	2.00					90.00	1	90

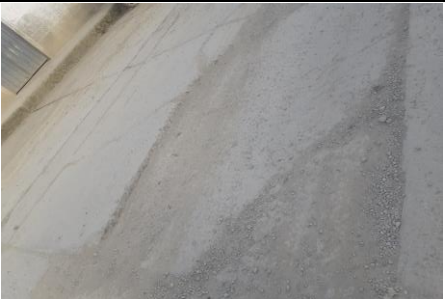
7. Calculo PCI				8. Bosquejo
Tipo de Falla a	Densidad b	Gravedad c	Valor deducido d	
21	0.00	0	0.00	
22	0.00	0	0.00	
23	0.00	0	0.00	
24	0.00	0	0.00	
25	30.40	H	40.69	
26	0.00	H	8.00	
27	0.00	0	0.00	
28	0.00	0	0.00	
29	0.00	0	0.00	
30	0.00	0	0.00	
31	0.00	0	0.00	
32	0.00	0	0.00	
33	0.00	0	0.00	
34	0.00	0	0.00	
35	0.00	0	0.00	
36	100.00	L	9.00	
37	0.00	0	0.00	
38	0.00	0	0.00	
39	0.00	0	0.00

Falla 25	Falla 36	Falla 26			VDT	f. q=	g. = CD
40.69	9.00	8.00			58.00	3	40.51
40.69	9.00	2.00			52.00	2	39.66
40.69	2.00	2.00			45.00	1	45

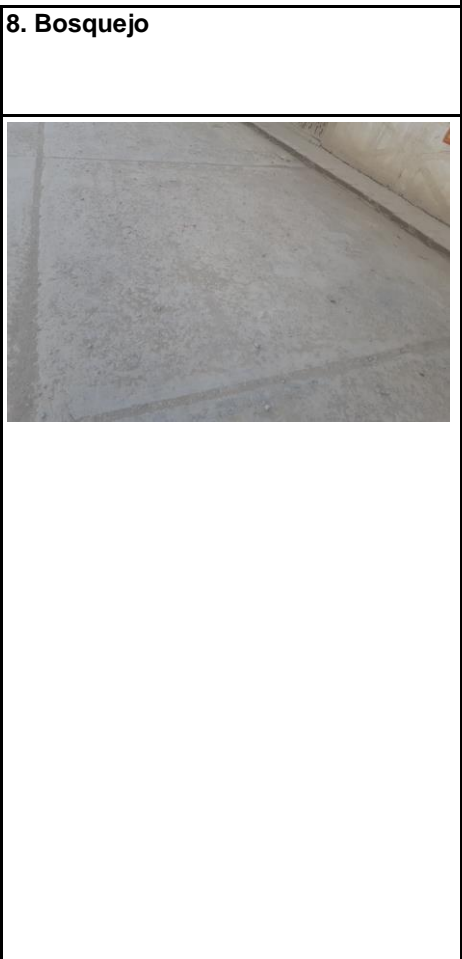
Tipo de Falla a	Densidad b	Gravedad c	Valor deducido d
21	0.00	0	0.00
22	0.00	0	0.00
23	0.00	0	0.00
24	0.00	0	0.00
25	0.00	0	0.00
26	0.00	H	8.00
27	0.00	0	0.00
28	0.00	0	0.00
29	0.00	0	0.00
30	0.00	0	0.00
31	100.00	0	9.90
32	0.00	0	0.00
33	0.00	0	0.00
34	0.00	0	0.00
35	0.00	0	0.00
36	0.00	0	0.00
37	0.00	0	0.00
38	0.00	0	0.00
39	0.00	0	0.00

Falla 31	Falla 26				VDT	f. q=	g. = CD
9.90	8.00				18.00	2	14.77
9.90	2.00				12.00	1	12

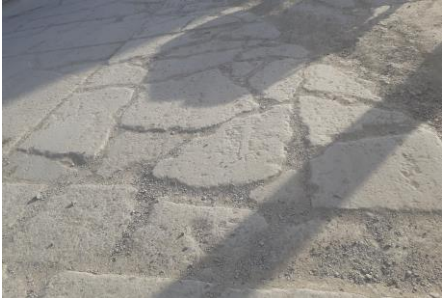
7. Calculo PCI				8. Bosquejo
Tipo de Falla a	Densidad b	Gravedad c	Valor deducido d	
21	0.00	0	0.00	
22	0.00	0	0.00	
23	0.00	0	0.00	
24	0.00	0	0.00	
25	0.00	0	0.00	
26	0.00	H	8.00	
27	0.00	0	0.00	
28	0.00	0	0.00	
29	0.00	0	0.00	
30	0.00	0	0.00	
31	0.00	0	0.00	
32	0.00	0	0.00	
33	0.00	0	0.00	
34	100.00	H	88.00	
35	0.00	0	0.00	
36	0.00	0	0.00	
37	0.00	0	0.00	
38	0.00	0	0.00	
39	0.00	0	0.00

Falla 34	Falla 26				VDT	f. q=	g. = CD
88.00	8.00				96.00	2	67.40
88.00	2.00				90.00	1	90

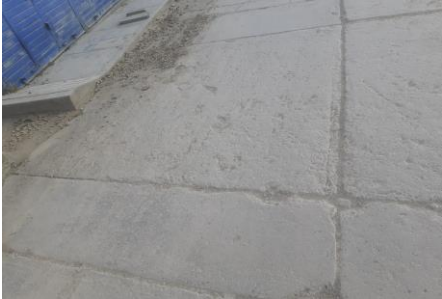
7. Calculo PCI				8. Bosquejo
Tipo de Falla a	Densidad b	Gravedad c	Valor deducido d	
21	0.00	0	0.00	
22	0.00	0	0.00	
23	0.00	0	0.00	
24	0.00	0	0.00	
25	0.00	0	0.00	
26	0.00	H	8.00	
27	0.00	0	0.00	
28	0.00	0	0.00	
29	18.10	L	6.05	
30	0.00	0	0.00	
31	82.00	0	9.56	
32	0.00	0	0.00	
33	0.00	0	0.00	
34	0.00	0	0.00	
35	0.00	0	0.00	
36	0.00	0	0.00	
37	0.00	0	0.00	
38	0.00	0	0.00	
39	0.00	0	0.00

Falla 31	Falla 26	Falla 29	VDT	f. q=	g. = CD
9.56	8.00	6.05	24.00	3	17.58
9.56	8.00	2.00	20.00	2	16.32
9.56	2.00	2.00	14.00	1	14

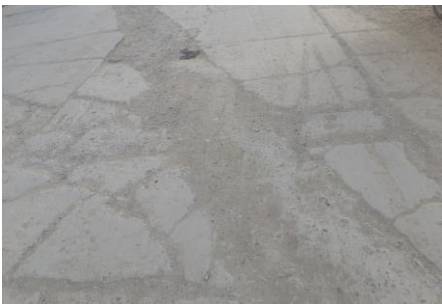
7. Calculo PCI				8. Bosquejo
Tipo de Falla a	Densidad b	Gravedad c	Valor deducido d	
21	0.00	0	0.00	
22	0.00	0	0.00	
23	0.00	0	0.00	
24	0.00	0	0.00	
25	0.00	0	0.00	
26	0.00	H	8.00	
27	0.00	0	0.00	
28	0.00	0	0.00	
29	0.00	0	0.00	
30	0.00	0	0.00	
31	0.00	0	0.00	
32	0.00	0	0.00	
33	0.00	0	0.00	
34	100.00	H	88.00	
35	0.00	0	0.00	
36	0.00	0	0.00	
37	0.00	0	0.00	
38	0.00	0	0.00	
39	0.00	0	0.00

Falla 34	Falla 26				VDT	f. q=	g. = CD
88.00	8.00				96.00	2	67.40
88.00	2.00				90.00	1	90

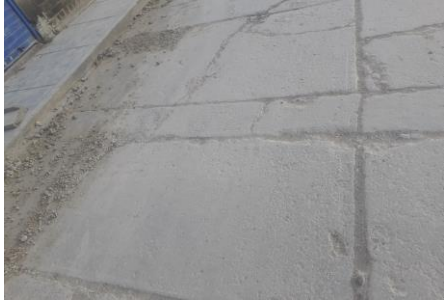
7. Calculo PCI				8. Bosquejo
Tipo de Falla a	Densidad b	Gravedad c	Valor deducido d	
21	0.00	0	0.00	
22	0.00	0	0.00	
23	100.00	M	75.00	
24	0.00	0	0.00	
25	0.00	0	0.00	
26	0.00	H	8.00	
27	0.00	0	0.00	
28	0.00	0	0.00	
29	0.00	0	0.00	
30	0.00	0	0.00	
31	0.00	0	0.00	
32	0.00	0	0.00	
33	0.00	0	0.00	
34	0.00	0	0.00	
35	0.00	0	0.00	
36	0.00	0	0.00	
37	0.00	0	0.00	
38	0.00	0	0.00	
39	0.00	0	0.00

Falla 23	Falla 26				VDT	f. q=	g. = CD
75.00	8.00				83.00	2	59.73
75.00	2.00				77.00	1	77

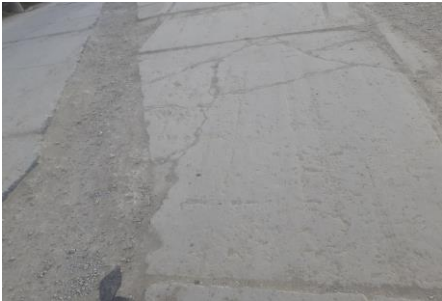
7. Calculo PCI				8. Bosquejo
Tipo de Falla a	Densidad b	Gravedad c	Valor deducido d	
21	0.00	0	0.00	
22	0.00	0	0.00	
23	100.00	H	91.00	
24	0.00	0	0.00	
25	0.00	0	0.00	
26	0.00	H	8.00	
27	0.00	0	0.00	
28	0.00	0	0.00	
29	0.00	0	0.00	
30	0.00	0	0.00	
31	0.00	0	0.00	
32	0.00	0	0.00	
33	0.00	0	0.00	
34	0.00	0	0.00	
35	0.00	0	0.00	
36	0.00	0	0.00	
37	0.00	0	0.00	
38	0.00	0	0.00	
39	0.00	0	0.00

Falla 23	Falla 26				VDT	f. q=	g. = CD
91.00	8.00				99.00	2	69.11
91.00	2.00				93.00	1	93

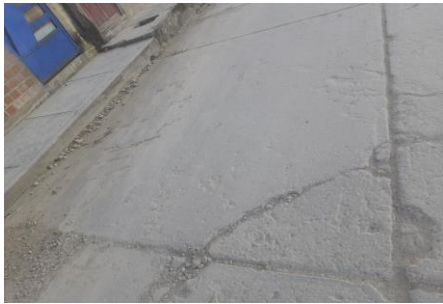
7. Calculo PCI				8. Bosquejo
Tipo de Falla a	Densidad b	Gravedad c	Valor deducido d	
21	0.00	0	0.00	
22	10.50	M	15.70	
23	0.00	0	0.00	
24	0.00	0	0.00	
25	0.00	0	0.00	
26	0.00	H	8.00	
27	0.00	0	0.00	
28	0.00	0	0.00	
29	0.00	0	0.00	
30	0.00	0	0.00	
31	0.00	0	0.00	
32	0.00	0	0.00	
33	0.00	0	0.00	
34	0.00	0	0.00	
35	0.00	0	0.00	
36	0.00	0	0.00	
37	0.00	0	0.00	
38	0.00	0	0.00	
39	0.00	0	0.00

Falla 22	Falla 26				VDT	f. q=	g. = CD
15.70	8.00				24.00	2	19.38
15.70	2.00				18.00	1	18

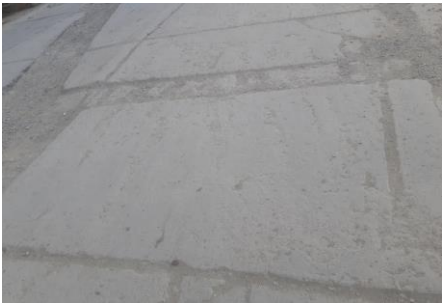
1. Avenida		Tacabamba		2. Losa		134.00	
3. Área de muestra		10.63		4. Unidad de muestra		7.00	
5. Tipo de falla							
21. Blow up/ bucking		28. Grieta lineal		35. Cruce de vía férrea

7. Calculo PCI				8. Bosquejo
Tipo de Falla a	Densidad b	Gravedad c	Valor deducido d	
21	0.00	0	0.00	
22	0.00	0	0.00	
23	0.00	0	0.00	
24	0.00	0	0.00	
25	0.00	0	0.00	
26	0.00	H	8.00	
27	0.00	0	0.00	
28	0.00	0	0.00	
29	17.00	H	26.40	
30	0.00	0	0.00	
31	83.10	0	9.59	
32	0.00	0	0.00	
33	0.00	0	0.00	
34	0.00	0	0.00	
35	0.00	0	0.00	
36	0.00	0	0.00	
37	0.00	0	0.00	
38	0.00	0	0.00	
39	0.00	0	0.00

Falla 29	Falla 31	Falla 26			VDT	f. q=	g. = CD
26.40	9.59	8.00			44.00	3	31.35
26.40	9.59	2.00			38.00	2	29.78
26.40	2.00	2.00			31.00	1	31

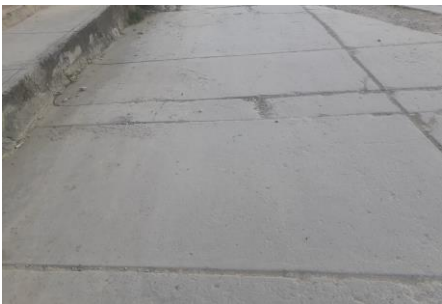
1. Avenida		Tacabamba		2. Losa		136.00	
3. Área de muestra		9.65		4. Unidad de muestra		7.00	
5. Tipo de falla							
21. Blow up/ bucking		28. Grieta lineal		35. Cruce de vía férrea

7. Calculo PCI				8. Bosquejo
Tipo de Falla a	Densidad b	Gravedad c	Valor deducido d	
21	0.00	0	0.00	
22	0.00	0	0.00	
23	0.00	0	0.00	
24	0.00	0	0.00	
25	0.00	0	0.00	
26	0.00	H	8.00	
27	0.00	0	0.00	
28	0.00	0	0.00	
29	18.50	H	28.20	
30	0.00	0	0.00	
31	81.60	0	9.55	
32	0.00	0	0.00	
33	0.00	0	0.00	
34	0.00	0	0.00	
35	0.00	0	0.00	
36	0.00	0	0.00	
37	0.00	0	0.00	
38	0.00	0	0.00	
39	0.00	0	0.00

Falla 29	Falla 31	Falla 26			VDT	f. q=	g. = CD
28.20	9.55	8.00			46.00	3	32.68
28.20	9.55	2.00			40.00	2	31.22
28.20	2.00	2.00			33.00	1	33

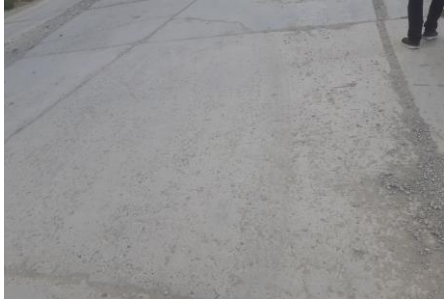
1. Avenida		Tacabamba		2. Losa		138.00	
3. Área de muestra		11.09		4. Unidad de muestra		7.00	
5. Tipo de falla							
21. Blow up/ bucking		28. Grieta lineal		35. Cruce de vía férrea

7. Calculo PCI				8. Bosquejo
Tipo de Falla a	Densidad b	Gravedad c	Valor deducido d	
21	0.00	0	0.00	
22	0.00	0	0.00	
23	0.00	0	0.00	
24	0.00	0	0.00	
25	0.00	0	0.00	
26	0.00	H	8.00	
27	0.00	0	0.00	
28	0.00	0	0.00	
29	0.00	0	0.00	
30	0.00	0	0.00	
31	100.00	0	9.90	
32	0.00	0	0.00	
33	0.00	0	0.00	
34	0.00	0	0.00	
35	0.00	0	0.00	
36	0.00	0	0.00	
37	0.00	0	0.00	
38	0.00	0	0.00	
39	0.00	0	0.00

Falla 31	Falla 26			VDT	f. q=	g. = CD
9.90	8.00			18.00	2	14.77
9.90	2.00			12.00	1	12

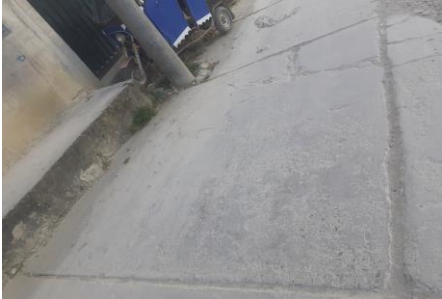
1. Avenida		Tacabamba		2. Losa		140.00	
3. Área de muestra		10.44		4. Unidad de muestra		7.00	
5. Tipo de falla							
21. Blow up/ bucking		28. Grieta lineal		35. Cruce de vía férrea

7. Calculo PCI				8. Bosquejo
Tipo de Falla a	Densidad b	Gravedad c	Valor deducido d	
21	0.00	0	0.00	
22	0.00	0	0.00	
23	0.00	0	0.00	
24	0.00	0	0.00	
25	0.00	0	0.00	
26	0.00	H	8.00	
27	0.00	0	0.00	
28	28.80	M	19.40	
29	0.00	0	0.00	
30	0.00	0	0.00	
31	0.00	0	0.00	
32	0.00	0	0.00	
33	0.00	0	0.00	
34	0.00	0	0.00	
35	0.00	0	0.00	
36	0.00	0	0.00	
37	0.00	0	0.00	
38	0.00	0	0.00	
39	0.00	0	0.00

Falla 28	Falla 26				VDT	f. q=	g. = CD
19.40	8.00				28.00	2	22.40
19.40	2.00				22.00	1	22

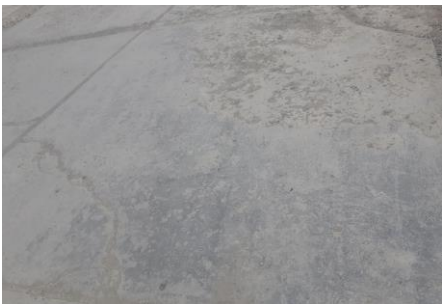
1. Avenida		Tacabamba		2. Losa		142.00	
3. Área de muestra		11.54		4. Unidad de muestra		8.00	
5. Tipo de falla							
21. Blow up/ bucking		28. Grieta lineal		35. Cruce de vía férrea

7. Calculo PCI				8. Bosquejo
Tipo de Falla a	Densidad b	Gravedad c	Valor deducido d	
21	0.00	0	0.00	
22	0.00	0	0.00	
23	0.00	0	0.00	
24	0.00	0	0.00	
25	0.00	0	0.00	
26	0.00	H	8.00	
27	0.00	0	0.00	
28	0.00	0	0.00	
29	0.00	0	0.00	
30	0.00	0	0.00	
31	100.00	0	9.90	
32	0.00	0	0.00	
33	0.00	0	0.00	
34	0.00	0	0.00	
35	0.00	0	0.00	
36	0.00	0	0.00	
37	0.00	0	0.00	
38	0.00	0	0.00	
39	0.00	0	0.00

Falla 31	Falla 26				VDT	f. q=	g. = CD
9.90	8.00				18.00	2	14.77
9.90	2.00				12.00	1	12

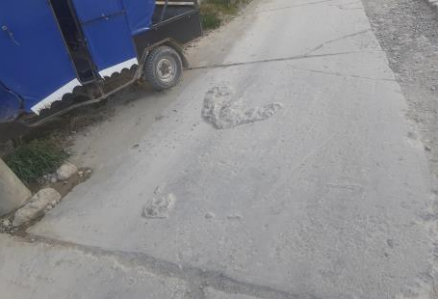
1. Avenida		Tacabamba		2. Losa		144.00	
3. Área de muestra		11.42		4. Unidad de muestra		8.00	
5. Tipo de falla							
21. Blow up/ bucking		28. Grieta lineal		35. Cruce de vía férrea

7. Calculo PCI				8. Bosquejo
Tipo de Falla a	Densidad b	Gravedad c	Valor deducido d	
21	0.00	0	0.00	
22	13.20	L	11.88	
23	0.00	0	0.00	
24	0.00	0	0.00	
25	0.00	0	0.00	
26	0.00	H	8.00	
27	0.00	0	0.00	
28	0.00	0	0.00	
29	0.00	0	0.00	
30	0.00	0	0.00	
31	0.00	0	0.00	
32	0.00	0	0.00	
33	0.00	0	0.00	
34	0.00	0	0.00	
35	0.00	0	0.00	
36	0.00	0	0.00	
37	0.00	0	0.00	
38	0.00	0	0.00	
39	0.00	0	0.00

Falla 22	Falla 26				VDT	f. q=	g. = CD
11.88	8.00				20.00	2	16.32
11.88	2.00				14.00	1	14

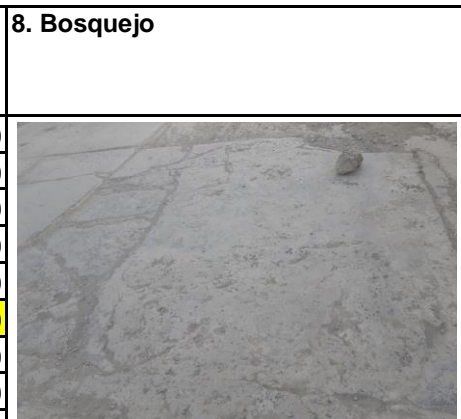
1. Avenida		Tacabamba		2. Losa		146.00	
3. Área de muestra		11.52		4. Unidad de muestra		8.00	
5. Tipo de falla							
21. Blow up/ bucking		28. Grieta lineal		35. Cruce de vía férrea

Tipo de Falla a	Densidad b	Gravedad c	Valor deducido d
21	0.00	0	0.00
22	0.00	0	0.00
23	0.00	0	0.00
24	0.00	0	0.00
25	0.00	0	0.00
26	0.00	H	8.00
27	0.00	0	0.00
28	0.00	0	0.00
29	0.00	0	0.00
30	0.00	0	0.00
31	0.00	0	0.00
32	0.00	0	0.00
33	0.00	0	0.00
34	0.00	0	0.00
35	0.00	0	0.00
36	100.00	M	30.00
37	0.00	0	0.00
38	0.00	0	0.00
39	0.00	0	0.00

Falla 36	Falla 26				VDT	f. q=	g. = CD
30.00	8.00				38.00	2	29.78
30.00	2.00				32.00	1	32

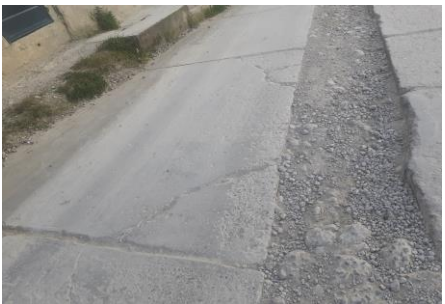
1. Avenida		Tacabamba		2. Losa		148.00	
3. Área de muestra		11.42		4. Unidad de muestra		8.00	
5. Tipo de falla							
21. Blow up/ bucking		28. Grieta lineal		35. Cruce de vía férrea

7. Calculo PCI				8. Bosquejo
Tipo de Falla a	Densidad b	Gravedad c	Valor deducido d	
21	0.00	0	0.00	
22	26.10	H	46.71	
23	0.00	0	0.00	
24	0.00	0	0.00	
25	0.00	0	0.00	
26	0.00	H	8.00	
27	0.00	0	0.00	
28	0.00	0	0.00	
29	23.20	H	33.17	
30	0.00	0	0.00	
31	0.00	0	0.00	
32	0.00	0	0.00	
33	0.00	0	0.00	
34	0.00	0	0.00	
35	0.00	0	0.00	
36	0.00	0	0.00	
37	0.00	0	0.00	
38	0.00	0	0.00	
39	0.00	0	0.00

Falla 22	Falla 29	Falla 26			VDT	f. q=	g. = CD
46.71	33.17	8.00			88.00	3	58.83
46.71	33.17	2.00			82.00	2	59.12
46.71	2.00	2.00			51.00	1	51

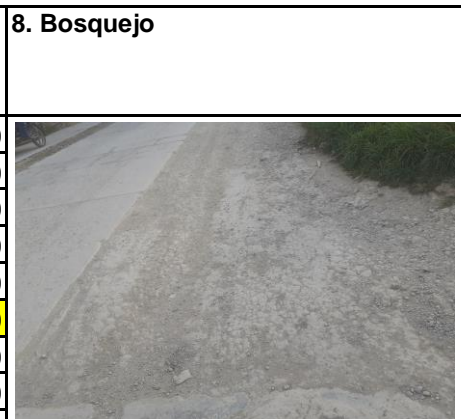
1. Avenida		Tacabamba		2. Losa		150.00	
3. Área de muestra		9.88		4. Unidad de muestra		8.00	
5. Tipo de falla							
21. Blow up/ bucking		28. Grieta lineal		35. Cruce de vía férrea

Tipo de Falla a	Densidad b	Gravedad c	Valor deducido d
21	0.00	0	0.00
22	0.00	0	0.00
23	0.00	0	0.00
24	0.00	0	0.00
25	0.00	0	0.00
26	0.00	H	8.00
27	0.00	0	0.00
28	0.00	0	0.00
29	0.00	H	0.00
30	0.00	0	0.00
31	0.00	0	0.00
32	0.00	0	0.00
33	0.00	0	0.00
34	0.00	0	88.00
35	0.00	0	0.00
36	0.00	0	0.00
37	0.00	0	0.00
38	0.00	0	0.00
39	0.00	0	0.00

Falla 34	Falla 26				VDT	f. q=	g. = CD
88.00	8.00				96.00	2	67.40
88.00	2.00				90.00	1	90

h. Valor PCI	10.00	Fallado
--------------	-------	---------

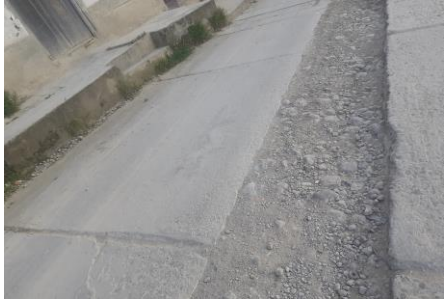
1. Avenida		Tacabamba		2. Losa		152.00	
3. Área de muestra		9.88		4. Unidad de muestra		8.00	
5. Tipo de falla							
21. Blow up/ bucking		28. Grieta lineal		35. Cruce de vía férrea

7. Calculo PCI				8. Bosquejo
Tipo de Falla a	Densidad b	Gravedad c	Valor deducido d	
21	0.00	0	0.00	
22	0.00	0	0.00	
23	0.00	0	0.00	
24	0.00	0	0.00	
25	0.00	0	0.00	
26	0.00	H	8.00	
27	0.00	0	0.00	
28	0.00	0	0.00	
29	52.70	H	62.37	
30	0.00	0	0.00	
31	0.00	0	0.00	
32	0.00	0	0.00	
33	0.00	0	0.00	
34	0.00	0	0.00	
35	0.00	0	0.00	
36	0.00	0	0.00	
37	0.00	0	0.00	
38	0.00	0	0.00	
39	0.00	0	0.00

Falla 29	Falla 26				VDT	f. q=	g. = CD
62.37	8.00				71.00	2	52.26
62.37	2.00				65.00	1	65

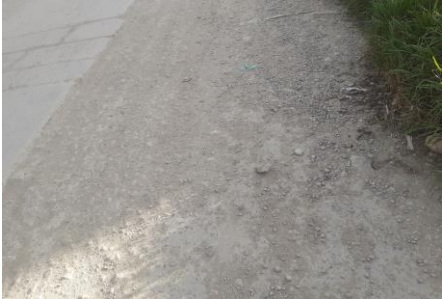
7. Calculo PCI				8. Bosquejo
Tipo de Falla a	Densidad b	Gravedad c	Valor deducido d	
21	0.00	0	0.00	
22	0.00	0	0.00	
23	0.00	0	0.00	
24	0.00	0	0.00	
25	0.00	0	0.00	
26	0.00	H	8.00	
27	0.00	0	0.00	
28	0.00	0	0.00	
29	0.00	0	0.00	
30	0.00	0	0.00	
31	0.00	0	0.00	
32	0.00	0	0.00	
33	0.00	0	0.00	
34	100.00	H	88.00	
35	0.00	0	0.00	
36	0.00	0	0.00	
37	0.00	0	0.00	
38	0.00	0	0.00	
39	0.00	0	0.00

Falla 34	Falla 26				VDT	f. q=	g. = CD
88.00	8.00				96.00	2	67.40
88.00	2.00				90.00	1	90

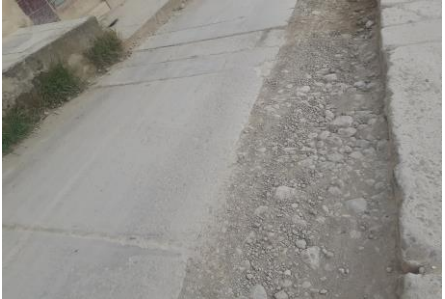
7. Calculo PCI				8. Bosquejo
Tipo de Falla a	Densidad b	Gravedad c	Valor deducido d	
21	0.00	0	0.00	
22	0.00	0	0.00	
23	0.00	0	0.00	
24	0.00	0	0.00	
25	0.00	0	0.00	
26	0.00	H	8.00	
27	0.00	0	0.00	
28	0.00	0	0.00	
29	33.40	H	42.31	
30	0.00	0	0.00	
31	0.00	0	0.00	
32	0.00	0	0.00	
33	0.00	0	0.00	
34	0.00	0	0.00	
35	0.00	0	0.00	
36	0.00	0	0.00	
37	0.00	0	0.00	
38	0.00	0	0.00	
39	0.00	0	0.00

Falla 29	Falla 26			VDT	f. q=	g. = CD
42.31	8.00			51.00	2	38.97
42.31	2.00			45.00	1	45

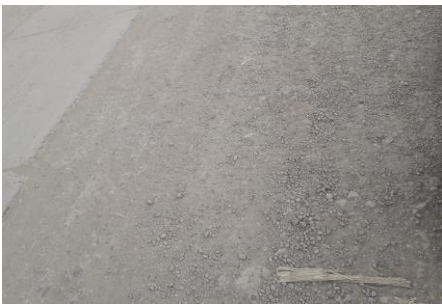
7. Calculo PCI				8. Bosquejo
Tipo de Falla a	Densidad b	Gravedad c	Valor deducido d	
21	0.00	0	0.00	
22	0.00	0	0.00	
23	0.00	0	0.00	
24	0.00	0	0.00	
25	0.00	0	0.00	
26	0.00	H	8.00	
27	0.00	0	0.00	
28	0.00	0	0.00	
29	0.00	0	0.00	
30	0.00	0	0.00	
31	0.00	0	0.00	
32	0.00	0	0.00	
33	0.00	0	0.00	
34	100.00	H	88.00	
35	0.00	0	0.00	
36	0.00	0	0.00	
37	0.00	0	0.00	
38	0.00	0	0.00	
39	0.00	0	0.00

Falla 34	Falla 26				VDT	f. q=	g. = CD
88.00	8.00				96.00	2	67.40
88.00	2.00				90.00	1	90

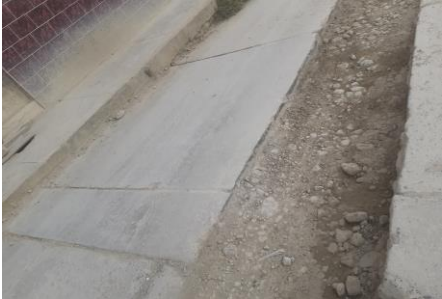
7. Calculo PCI				8. Bosquejo
Tipo de Falla a	Densidad b	Gravedad c	Valor deducido d	
21	0.00	0	0.00	
22	0.00	0	0.00	
23	0.00	0	0.00	
24	0.00	0	0.00	
25	0.00	0	0.00	
26	0.00	H	8.00	
27	0.00	0	0.00	
28	0.00	0	0.00	
29	34.50	H	43.10	
30	0.00	0	0.00	
31	0.00	0	0.00	
32	0.00	0	0.00	
33	0.00	0	0.00	
34	0.00	0	0.00	
35	0.00	0	0.00	
36	0.00	0	0.00	
37	0.00	0	0.00	
38	0.00	0	0.00	
39	0.00	0	0.00

Falla 29	Falla 26				VDT	f. q=	g. = CD
43.10	8.00				52.00	2	39.66
43.10	2.00				46.00	1	46

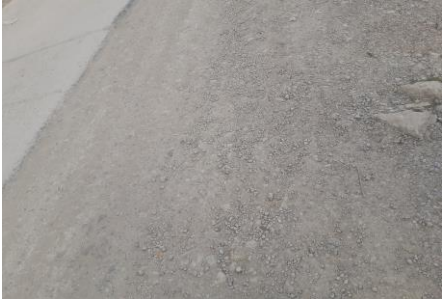
7. Calculo PCI				8. Bosquejo
Tipo de Falla a	Densidad b	Gravedad c	Valor deducido d	
21	0.00	0	0.00	
22	0.00	0	0.00	
23	0.00	0	0.00	
24	0.00	0	0.00	
25	0.00	0	0.00	
26	0.00	H	8.00	
27	0.00	0	0.00	
28	0.00	0	0.00	
29	0.00	0	0.00	
30	0.00	0	0.00	
31	0.00	0	0.00	
32	0.00	0	0.00	
33	0.00	0	0.00	
34	100.00	H	88.00	
35	0.00	0	0.00	
36	0.00	0	0.00	
37	0.00	0	0.00	
38	0.00	0	0.00	
39	0.00	0	0.00

Falla 34	Falla 26				VDT	f. q=	g. = CD
88.00	8.00				96.00	2	67.40
88.00	2.00				90.00	1	90

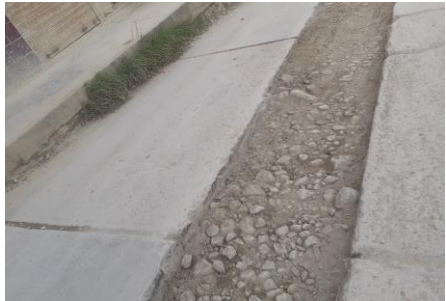
22	0.00	0	0.00	
23	0.00	0	0.00	
24	0.00	0	0.00	
25	0.00	0	0.00	
26	0.00	H	8.00	
27	0.00	0	0.00	
28	0.00	0	0.00	
29	36.70	H	44.66	
30	0.00	0	0.00	
31	63.40	0	8.67	
32	0.00	0	0.00	
33	0.00	0	0.00	
34	0.00	0	0.00	
35	0.00	0	0.00	
36	0.00	0	0.00	
37	0.00	0	0.00	
38	0.00	0	0.00	
39	0.00	0	0.00

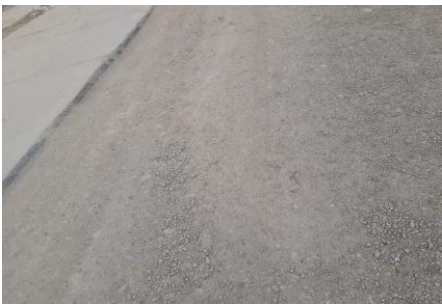
7. Calculo PCI				8. Bosquejo
Tipo de Falla a	Densidad b	Gravedad c	Valor deducido d	
21	0.00	0	0.00	
22	0.00	0	0.00	
23	0.00	0	0.00	
24	0.00	0	0.00	
25	0.00	0	0.00	
26	0.00	H	8.00	
27	0.00	0	0.00	
28	0.00	0	0.00	
29	0.00	0	0.00	
30	0.00	0	0.00	
31	0.00	0	0.00	
32	0.00	0	0.00	
33	0.00	0	0.00	
34	100.00	H	88.00	
35	0.00	0	0.00	
36	0.00	0	0.00	
37	0.00	0	0.00	
38	0.00	0	0.00	
39	0.00	0	0.00

Falla 34	Falla 26				VDT	f. q=	g. = CD
88.00	8.00				96.00	2	67.40
88.00	2.00				90.00	1	90

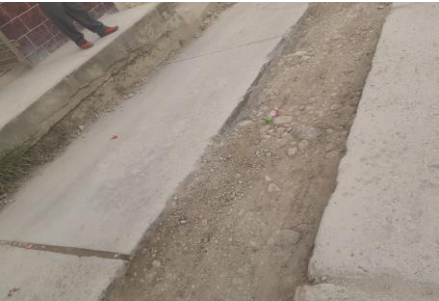
22	0.00	0	0.00	
23	0.00	0	0.00	
24	0.00	0	0.00	
25	0.00	0	0.00	
26	0.00	H	8.00	
27	0.00	0	0.00	
28	0.00	0	0.00	
29	57.70	H	55.85	
30	0.00	0	0.00	
31	0.00	0	0.00	
32	0.00	0	0.00	
33	0.00	0	0.00	
34	0.00	0	0.00	
35	0.00	0	0.00	
36	0.00	0	0.00	
37	0.00	0	0.00	
38	0.00	0	0.00	
39	0.00	0	0.00

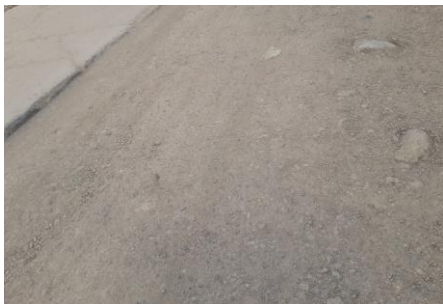
7. Calculo PCI				8. Bosquejo
Tipo de Falla a	Densidad b	Gravedad c	Valor deducido d	
21	0.00	0	0.00	
22	0.00	0	0.00	
23	0.00	0	0.00	
24	0.00	0	0.00	
25	0.00	0	0.00	
26	0.00	H	8.00	
27	0.00	0	0.00	
28	0.00	0	0.00	
29	0.00	0	0.00	
30	0.00	0	0.00	
31	0.00	0	0.00	
32	0.00	0	0.00	
33	0.00	0	0.00	
34	100.00	H	88.00	
35	0.00	0	0.00	
36	0.00	0	0.00	
37	0.00	0	0.00	
38	0.00	0	0.00	
39	0.00	0	0.00

Falla 34	Falla 26				VDT	f. q=	g. = CD
88.00	8.00				96.00	2	67.40
88.00	2.00				90.00	1	90

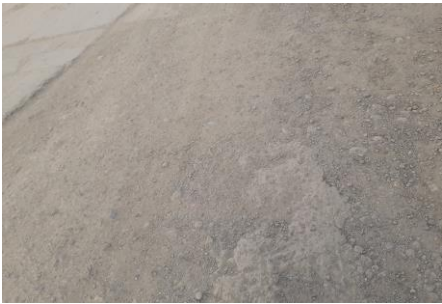
7. Calculo PCI				8. Bosquejo
Tipo de Falla a	Densidad b	Gravedad c	Valor deducido d	
21	0.00	0	0.00	
22	0.00	0	0.00	
23	0.00	0	0.00	
24	0.00	0	0.00	
25	0.00	0	0.00	
26	0.00	H	8.00	
27	0.00	0	0.00	
28	0.00	0	0.00	
29	0.00	0	0.00	
30	0.00	0	0.00	
31	0.00	0	0.00	
32	0.00	0	0.00	
33	0.00	0	0.00	
34	100.00	H	88.00	
35	0.00	0	0.00	
36	0.00	0	0.00	
37	0.00	0	0.00	
38	0.00	0	0.00	
39	0.00	0	0.00

Falla 34	Falla 26				VDT	f. q=	g. = CD
88.00	8.00				96.00	2	67.40
88.00	2.00				90.00	1	90

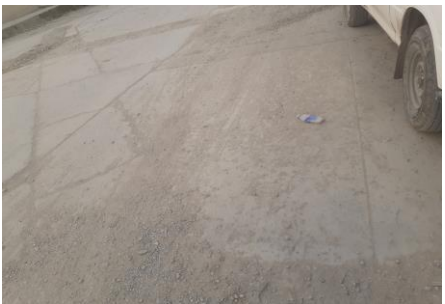
7. Calculo PCI				8. Bosquejo
Tipo de Falla a	Densidad b	Gravedad c	Valor deducido d	
21	0.00	0	0.00	
22	0.00	0	0.00	
23	0.00	0	0.00	
24	0.00	0	0.00	
25	0.00	0	0.00	
26	0.00	H	8.00	
27	0.00	0	0.00	
28	0.00	0	0.00	
29	12.20	L	3.10	
30	0.00	0	0.00	
31	0.00	0	0.00	
32	0.00	0	0.00	
33	0.00	0	0.00	
34	0.00	0	0.00	
35	0.00	0	0.00	
36	0.00	0	0.00	
37	0.00	0	0.00	
38	0.00	0	0.00	
39	0.00	0	0.00

Falla 26	Falla 29				VDT	f. q=	g. = CD
8.00	3.10				12.00	2	10.07
8.00	2.00				10.00	1	10

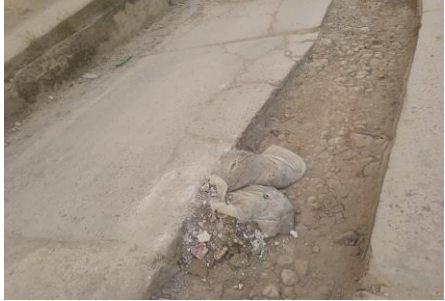
7. Calculo PCI				8. Bosquejo
Tipo de Falla a	Densidad b	Gravedad c	Valor deducido d	
21	0.00	0	0.00	
22	0.00	0	0.00	
23	76.50	L	47.30	
24	0.00	0	0.00	
25	0.00	0	0.00	
26	0.00	H	8.00	
27	0.00	0	0.00	
28	0.00	0	0.00	
29	23.60	H	33.56	
30	0.00	0	0.00	
31	0.00	0	0.00	
32	0.00	0	0.00	
33	0.00	0	0.00	
34	0.00	0	0.00	
35	0.00	0	0.00	
36	0.00	0	0.00	
37	0.00	0	0.00	
38	0.00	0	0.00	
39	0.00	0	0.00

Falla 23	Falla 29	Falla 26				VDT	f. q=	g. = CD
47.30	33.56	8.00				89.00	3	63.32
47.30	33.56	2.00				83.00	2	83
47.30	2.00	2.00				52.00	1

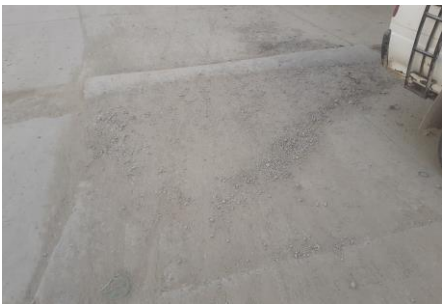
7. Calculo PCI				8. Bosquejo
Tipo de Falla a	Densidad b	Gravedad c	Valor deducido d	
21	0.00	0	0.00	
22	0.00	0	0.00	
23	0.00	0	0.00	
24	0.00	0	0.00	
25	0.00	0	0.00	
26	0.00	H	8.00	
27	0.00	0	0.00	
28	0.00	0	0.00	
29	0.00	0	0.00	
30	0.00	0	0.00	
31	0.00	0	0.00	
32	0.00	0	0.00	
33	0.00	0	0.00	
34	0.00	0	0.00	
35	0.00	0	0.00	
36	0.00	0	0.00	
37	0.00	0	0.00	
38	0.00	0	0.00	
39	0.00	0	0.00

Falla 26	VDT	f. q=	g. = CD
8.00	8.00	1	8

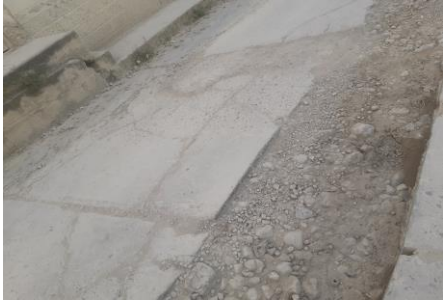
22	0.00	0	0.00	
23	0.00	0	0.00	
24	0.00	0	0.00	
25	0.00	0	0.00	
26	0.00	H	8.00	
27	0.00	0	0.00	
28	0.00	0	0.00	
29	22.30	H	33.27	
30	0.00	0	0.00	
31	0.00	0	0.00	
32	0.00	0	0.00	
33	0.00	0	0.00	
34	0.00	0	0.00	
35	0.00	0	0.00	
36	77.80	H	56.12	
37	0.00	0	0.00	
38	0.00	0	0.00	
39	0.00	0	0.00

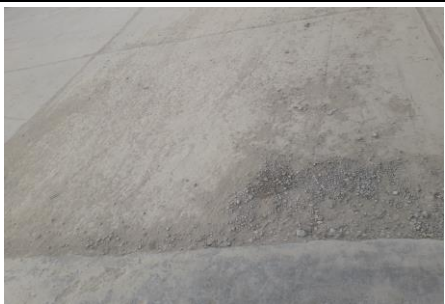
7. Calculo PCI				8. Bosquejo
Tipo de Falla a	Densidad b	Gravedad c	Valor deducido d	
21	0.00	0	0.00	
22	0.00	0	0.00	
23	0.00	0	0.00	
24	0.00	0	0.00	
25	0.00	0	0.00	
26	0.00	H	8.00	
27	0.00	0	0.00	
28	0.00	0	0.00	
29	0.00	0	0.00	
30	0.00	0	0.00	
31	100.00	0	9.90	
32	0.00	0	0.00	
33	0.00	0	0.00	
34	0.00	0	0.00	
35	0.00	0	0.00	
36	0.00	0	0.00	
37	0.00	0	0.00	
38	0.00	0	0.00	
39	0.00	0	0.00

Falla 31	Falla 26			VDT	f. q=	g. = CD
9.90	8.00			18.00	2	14.77
9.90	2.00			12.00	1	12

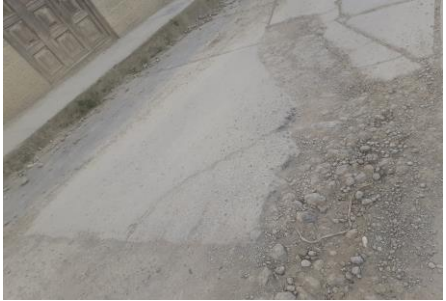
22	0.00	0	0.00	
23	0.00	0	0.00	
24	0.00	0	0.00	
25	0.00	0	0.00	
26	0.00	H	8.00	
27	0.00	0	0.00	
28	0.00	0	0.00	
29	50.00	H	52.00	
30	0.00	0	0.00	
31	0.00	0	0.00	
32	0.00	0	0.00	
33	0.00	0	0.00	
34	0.00	0	0.00	
35	0.00	0	0.00	
36	0.00	0	0.00	
37	0.00	0	0.00	
38	0.00	0	0.00	
39	0.00	0	0.00

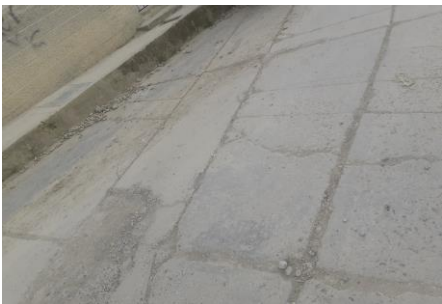
7. Calculo PCI				8. Bosquejo
Tipo de Falla a	Densidad b	Gravedad c	Valor deducido d	
21	0.00	0	0.00	
22	0.00	0	0.00	
23	100.00	M	75.00	
24	0.00	0	0.00	
25	0.00	0	0.00	
26	0.00	H	8.00	
27	0.00	0	0.00	
28	0.00	0	0.00	
29	0.00	0	0.00	
30	0.00	0	0.00	
31	0.00	0	0.00	
32	0.00	0	0.00	
33	0.00	0	0.00	
34	0.00	0	0.00	
35	0.00	0	0.00	
36	0.00	0	0.00	
37	0.00	0	0.00	
38	0.00	0	0.00	
39	0.00	0	0.00

Falla 23	Falla 26				VDT	f. q=	g. = CD
75.00	8.00				83.00	2	59.73
75.00	2.00				77.00	1	77

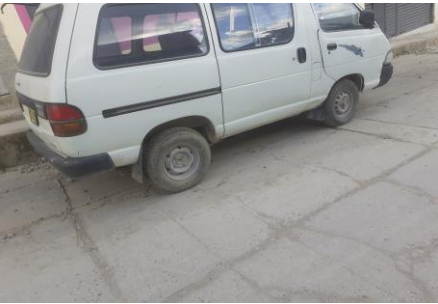
7. Calculo PCI				8. Bosquejo
Tipo de Falla a	Densidad b	Gravedad c	Valor deducido d	
21	0.00	0	0.00	
22	0.00	0	0.00	
23	100.00	H	91.00	
24	0.00	0	0.00	
25	0.00	0	0.00	
26	0.00	H	8.00	
27	0.00	0	0.00	
28	0.00	0	0.00	
29	0.00	0	0.00	
30	0.00	0	0.00	
31	0.00	0	0.00	
32	0.00	0	0.00	
33	0.00	0	0.00	
34	0.00	0	0.00	
35	0.00	0	0.00	
36	0.00	0	0.00	
37	0.00	0	0.00	
38	0.00	0	0.00	
39	0.00	0	0.00

Falla 23	Falla 26			VDT	f. q=	g. = CD
91.00	8.00			99.00	2	69.11
91.00	2.00			93.00	1	93

h. Valor PCI	7.00	Fallado
--------------	------	---------

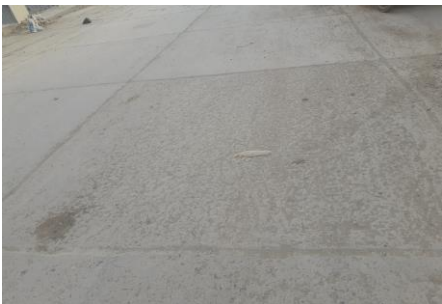
7. Calculo PCI				8. Bosquejo
Tipo de Falla a	Densidad b	Gravedad c	Valor deducido d	
21	0.00	0	0.00	
22	0.00	0	0.00	
23	0.00	0	0.00	
24	0.00	0	0.00	
25	0.00	0	0.00	
26	0.00	H	8.00	
27	0.00	0	0.00	
28	0.00	0	0.00	
29	0.00	0	0.00	
30	0.00	0	0.00	
31	0.00	0	0.00	
32	0.00	0	0.00	
33	0.00	0	0.00	
34	0.00	0	0.00	
35	0.00	0	0.00	
36	100.00	M	30.00	
37	0.00	0	0.00	
38	0.00	0	0.00	
39	0.00	0	0.00

Falla 36	Falla 26				VDT	f. q=	g. = CD
30.00	8.00				38.00	2	29.78
30.00	2.00				32.00	1	32

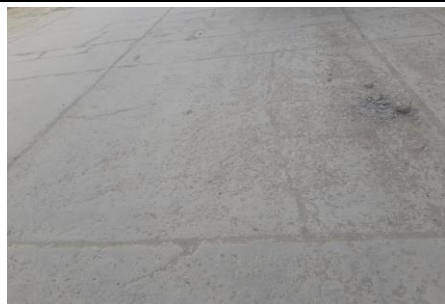
7. Calculo PCI				8. Bosquejo
Tipo de Falla a	Densidad b	Gravedad c	Valor deducido d	
21	0.00	0	0.00	
22	0.00	0	0.00	
23	0.00	0	0.00	
24	0.00	0	0.00	
25	0.00	0	0.00	
26	0.00	H	8.00	
27	0.00	0	0.00	
28	100.00	M	39.00	
29	0.00	0	0.00	
30	0.00	0	0.00	
31	0.00	0	0.00	
32	0.00	0	0.00	
33	0.00	0	0.00	
34	0.00	0	0.00	
35	0.00	0	0.00	
36	0.00	0	0.00	
37	0.00	0	0.00	
38	0.00	0	0.00	
39	0.00	0	0.00

Falla 28	Falla 26			VDT	f. q=	g. = CD
39.00	8.00			47.00	2	36.19
39.00	2.00			41.00	1	41

h. Valor PCI	59.00	Bueno
--------------	-------	-------

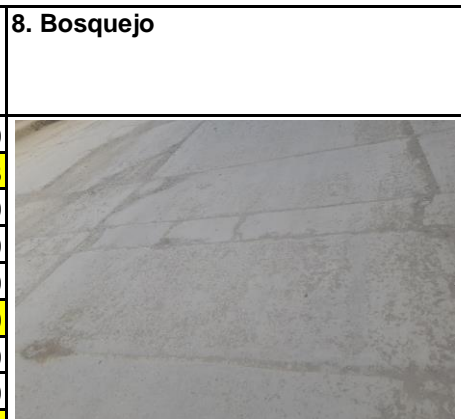
Tipo de Falla a	Densidad b	Gravedad c	Valor deducido d
21	0.00	0	0.00
22	10.80	H	25.28
23	0.00	0	0.00
24	0.00	0	0.00
25	0.00	0	0.00
26	0.00	H	8.00
27	0.00	0	0.00
28	0.00	0	0.00
29	13.40	H	22.08
30	0.00	0	0.00
31	0.00	0	0.00
32	0.00	0	0.00
33	0.00	0	0.00
34	0.00	0	0.00
35	0.00	0	0.00
36	86.70	M	29.60
37	0.00	0	0.00
38	0.00	0	0.00
39	0.00	0	0.00

Falla 36	Falla 22	Falla 29	Falla 26			VDT	f. q=	g. = CD
29.60	25.28	22.08	8.00			85.00	4	49.96
29.60	25.28	22.08	2			79.00	3	53.52
29.60	25.28	2.00	2.00			59.00	2	44.41
29.60	2.00	2.00	2.00			36.00	1	36

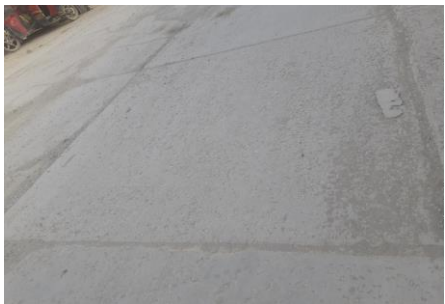
7. Calculo PCI				8. Bosquejo
Tipo de Falla a	Densidad b	Gravedad c	Valor deducido d	
21	0.00	0	0.00	
22	0.00	0	0.00	
23	0.00	0	0.00	
24	0.00	0	0.00	
25	0.00	0	0.00	
26	0.00	H	8.00	
27	0.00	0	0.00	
28	0.00	0	0.00	
29	0.00	0	0.00	
30	0.00	0	0.00	
31	0.00	0	0.00	
32	0.00	0	0.00	
33	0.00	0	0.00	
34	0.00	0	0.00	
35	0.00	0	0.00	
36	100.00	H	65.00	
37	0.00	0	0.00	
38	0.00	0	0.00	
39	0.00	0	0.00

Falla 36	Falla 26				VDT	f. q=	g. = CD
65.00	8.00				73.00	2	53.53
65.00	2.00				67.00	1	67

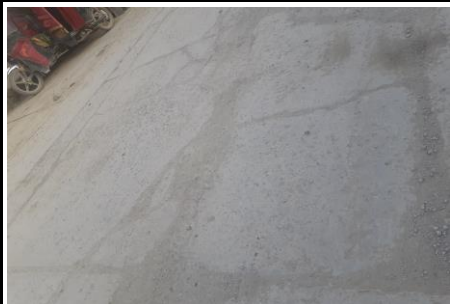
7. Calculo PCI				8. Bosquejo
Tipo de Falla a	Densidad b	Gravedad c	Valor deducido d	
21	0.00	0	0.00	
22	0.00	0	0.00	
23	0.00	0	0.00	
24	0.00	0	0.00	
25	0.00	0	0.00	
26	0.00	H	8.00	
27	0.00	0	0.00	
28	0.00	0	0.00	
29	0.00	0	0.00	
30	0.00	0	0.00	
31	0.00	0	0.00	
32	0.00	0	0.00	
33	0.00	0	0.00	
34	100.00	H	88.00	
35	0.00	0	0.00	
36	0.00	0	0.00	
37	0.00	0	0.00	
38	0.00	0	0.00	
39	0.00	0	0.00

Falla 34	Falla 26				VDT	f. q=	g. = CD
88.00	8.00				96.00	2	67.40
88.00	2.00				90.00	1	90

h. Valor PCI	10.00	Fallado
--------------	-------	---------

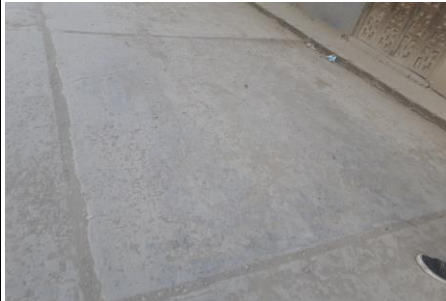
22	0.00	0	0.00			
23	0.00	0	0.00			
24	0.00	0	0.00			
25	0.00	0	0.00			
26	0.00	H	8.00			
27	0.00	0	0.00			
28	0.00	0	0.00			
29	0.00	0	0.00			
30	0.00	0	0.00			
31	100.00	0	9.90			
32	0.00	0	0.00			
33	0.00	0	0.00			
34	0.00	0	0.00			
35	0.00	0	0.00			
36	0.00	0	0.00			
37	0.00	0	0.00			
38	0.00	0	0.00			
39	0.00	0	0.00			
e. Valor de deducción total						
Falla 31	Falla 26			VDT	f. q=	g. = CD
9.90	8.00			18.00	2	14.77
9.90	2.00			12.00	1	12
h. Valor PCI			85.23	Excelente

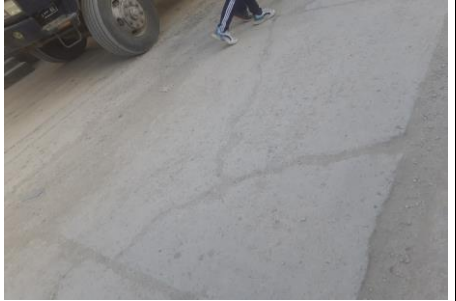
7. Calculo PCI				8. Bosquejo
Tipo de Falla a	Densidad b	Gravedad c	Valor deducido d	
21	0.00	0	0.00	
22	0.00	0	0.00	
23	0.00	0	0.00	
24	0.00	0	0.00	
25	0.00	0	0.00	
26	0.00	H	8.00	
27	0.00	0	0.00	
28	0.00	0	0.00	
29	0.00	0	0.00	
30	0.00	0	0.00	
31	0.00	0	0.00	
32	0.00	0	0.00	
33	0.00	0	0.00	
34	0.00	0	0.00	
35	0.00	0	0.00	
36	100.00	M	30.00	
37	0.00	0	0.00	
38	0.00	0	0.00	
39	0.00	0	0.00

e. Valor de deducción total								
Falla 36	Falla 26					VDT	f. q=	g. = CD
30.00	8.00					38.00	2	29.78
30.00	2.00					32.00	1	32

h. Valor PCI	68.00	Bueno
--------------	-------	-------

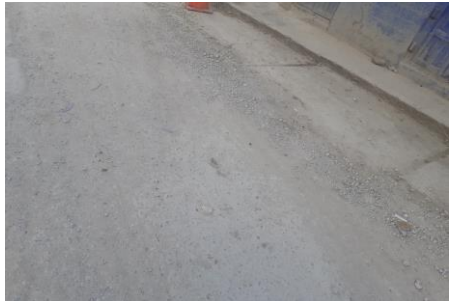
21	0.00	0	0.00				
22	0.00	0	0.00				
23	0.00	0	0.00				
24	0.00	0	0.00				
25	0.00	0	0.00				
26	0.00	H	8.00				
27	0.00	0	0.00				
28	0.00	0	0.00				
29	0.00	0	0.00				
30	0.00	0	0.00				
31	0.00	0	0.00				
32	0.00	0	0.00				
33	0.00	0	0.00				
34	0.00	0	0.00				
35	0.00	0	0.00				
36	100.00	M	30.00				
37	0.00	0	0.00				
38	0.00	0	0.00				
39	0.00	0	0.00				
<i>e. Valor de deducción total</i>							
Falla 36	Falla 26				VDT	f. q=	g. = CD
30.00	8.00				38.00	2	29.78
30.00	2.00				32.00	1	32
h. Valor PCI					68.00	Bueno

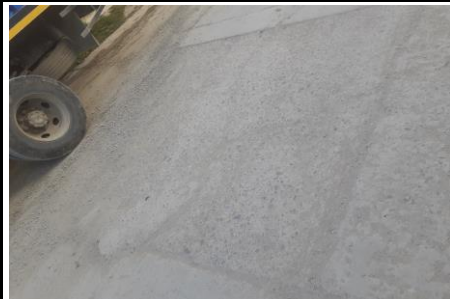
7. Calculo PCI				8. Bosquejo
Tipo de Falla a	Densidad b	Gravedad c	Valor deducido d	
21	0.00	0	0.00	
22	0.00	0	0.00	
23	0.00	0	0.00	
24	0.00	0	0.00	
25	0.00	0	0.00	
26	0.00	H	8.00	
27	0.00	0	0.00	
28	0.00	0	0.00	
29	0.00	0	0.00	
30	0.00	0	0.00	
31	0.00	0	0.00	
32	0.00	0	0.00	
33	0.00	0	0.00	
34	0.00	0	0.00	
35	0.00	0	0.00	
36	100.00	H	65.00	
37	0.00	0	0.00	
38	0.00	0	0.00	
39	0.00	0	0.00

Falla 36	Falla 26				VDT	f. q=	g. = CD
65.00	8.00				73.00	2	53.53
65.00	2.00				67.00	1	67

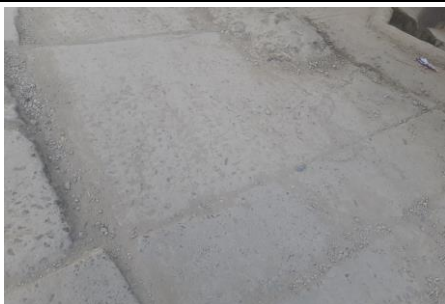
7. Calculo PCI				8. Bosquejo
Tipo de Falla a	Densidad b	Gravedad c	Valor deducido d	
21	0.00	0	0.00	
22	0.00	0	0.00	
23	0.00	0	0.00	
24	0.00	0	0.00	
25	83.40	H	79.55	
26	0.00	H	8.00	
27	0.00	0	0.00	
28	0.00	0	0.00	
29	0.00	0	0.00	
30	0.00	0	0.00	
31	0.00	0	0.00	
32	0.00	0	0.00	
33	0.00	0	0.00	
34	0.00	0	0.00	
35	0.00	0	0.00	
36	100.00	H	65.00	
37	0.00	0	0.00	
38	0.00	0	0.00	
39	0.00	0	0.00

Falla 25	Falla 36	Falla 26			VDT	f. q=	g. = CD
79.55	65.00	8.00			153.00	3	92.34
79.55	65.00	2.00			147.00	2	93.26
79.55	2.00	2.00			84.00	1	84

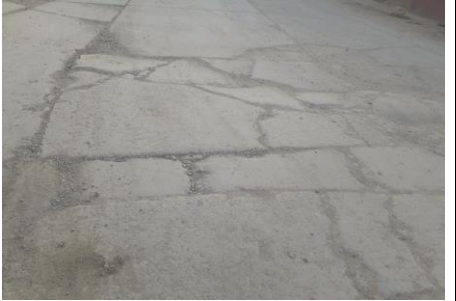
7. Calculo PCI				8. Bosquejo		
Tipo de Falla a	Densidad b	Gravedad c	Valor deducido d			
21	0.00	0	0.00			
22	0.00	0	0.00			
23	0.00	0	0.00			
24	0.00	0	0.00			
25	0.00	0	0.00			
26	0.00	H	8.00			
27	0.00	0	0.00			
28	0.00	0	0.00			
29	0.00	0	0.00			
30	0.00	0	0.00			
31	0.00	0	0.00			
32	0.00	0	0.00			
33	0.00	0	0.00			
34	100.00	H	88.00			
35	0.00	0	0.00			
36	0.00	0	0.00			
37	0.00	0	0.00			
38	0.00	0	0.00			
39	0.00	0	0.00			
<i>e. Valor de deducción total</i>						
Falla 34	Falla 26			VDT	f. q=	g. = CD
88.00	8.00			96.00	2	67.40
88.00	2.00			90.00	1	90
h. Valor PCI				10.00	Fallado

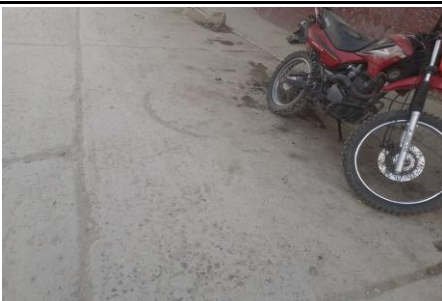
7. Calculo PCI				8. Bosquejo
Tipo de Falla a	Densidad b	Gravedad c	Valor deducido d	
21	0.00	0	0.00	
22	0.00	0	0.00	
23	0.00	0	0.00	
24	0.00	0	0.00	
25	0.00	0	0.00	
26	0.00	H	8.00	
27	0.00	0	0.00	
28	0.00	0	0.00	
29	0.00	0	0.00	
30	0.00	0	0.00	
31	0.00	0	0.00	
32	0.00	0	0.00	
33	0.00	0	0.00	
34	0.00	0	0.00	
35	0.00	0	0.00	
36	100.00	H	65.00	
37	0.00	0	0.00	
38	0.00	0	0.00	
39	0.00	0	0.00

Falla 36	Falla 26				VDT	f. q=	g. = CD
65.00	8.00				73.00	2	53.53
65.00	2.00				67.00	1	67

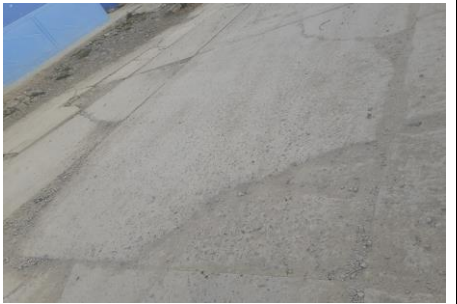
7. Calculo PCI				8. Bosquejo
Tipo de Falla a	Densidad b	Gravedad c	Valor deducido d	
21	0.00	0	0.00	
22	50.00	H	67.00	
23	0.00	0	0.00	
24	0.00	0	0.00	
25	0.00	0	0.00	
26	0.00	H	8.00	
27	0.00	0	0.00	
28	0.00	0	0.00	
29	0.00	0	0.00	
30	0.00	0	0.00	
31	0.00	0	0.00	
32	0.00	0	0.00	
33	0.00	0	0.00	
34	0.00	0	0.00	
35	0.00	0	0.00	
36	100.00	H	65.00	
37	0.00	0	0.00	
38	0.00	0	0.00	
39	0.00	0	0.00

e. Valor de deducción total								
Falla 22	Falla 36	Falla 26				VDT	f. q=	g. = CD
67.00	65.00	8.00				140.00	3	86.31
67.00	65.00	2.00				134.00	2	87.31
67.00	2.00	2.00				71.00	1	71

h. Valor PCI	12.69	Muy malo
--------------	-------	----------

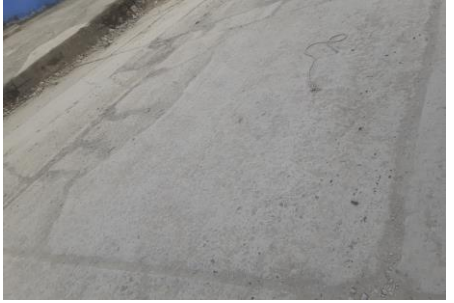
21	0.00	0	0.00			
22	0.00	0	0.00			
23	0.00	0	0.00			
24	0.00	0	0.00			
25	0.00	0	0.00			
26	0.00	H	8.00			
27	0.00	0	0.00			
28	0.00	0	0.00			
29	0.00	0	0.00			
30	0.00	0	0.00			
31	0.00	0	0.00			
32	0.00	0	0.00			
33	0.00	0	0.00			
34	0.00	0	0.00			
35	0.00	0	0.00			
36	100.00	H	65.00			
37	0.00	0	0.00			
38	0.00	0	0.00			
39	0.00	0	0.00			
<i>e. Valor de deducción total</i>						
Falla 36	Falla 26			VDT	<i>f. q=</i>	<i>g. = CD</i>
65.00	8.00			73.00	2	53.53
65.00	2.00			67.00	1	67
h. Valor PCI			33.00	Malo

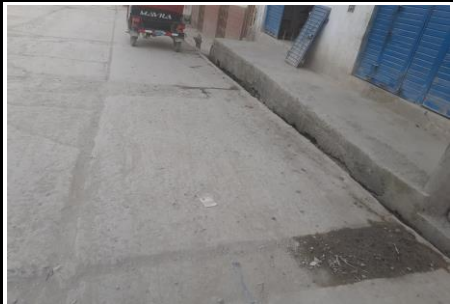
7. Calculo PCI				8. Bosquejo		
Tipo de Falla a	Densidad b	Gravedad c	Valor deducido d			
21	0.00	0	0.00			
22	0.00	0	0.00			
23	0.00	0	0.00			
24	0.00	0	0.00			
25	0.00	0	0.00			
26	0.00	H	8.00			
27	0.00	0	0.00			
28	0.00	0	0.00			
29	0.00	0	0.00			
30	0.00	0	0.00			
31	0.00	0	0.00			
32	0.00	0	0.00			
33	0.00	0	0.00			
34	0.00	0	0.00			
35	0.00	0	0.00			
36	100.00	M	30.00			
37	0.00	0	0.00			
38	0.00	0	0.00			
39	0.00	0	0.00			
<i>e. Valor de deducción total</i>						
Falla 36	Falla 26			VDT	f. q=	g. = CD
30.00	8.00			38.00	2	29.78
30.00	2.00			32.00	1	32
h. Valor PCI				68.00	Bueno

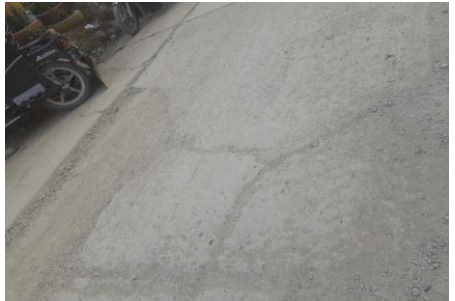
21	0.00	0	0.00			
22	0.00	0	0.00			
23	0.00	0	0.00			
24	0.00	0	0.00			
25	0.00	0	0.00			
26	0.00	H	8.00			
27	0.00	0	0.00			
28	0.00	0	0.00			
29	0.00	0	0.00			
30	0.00	0	0.00			
31	0.00	0	0.00			
32	0.00	0	0.00			
33	0.00	0	0.00			
34	0.00	0	0.00			
35	0.00	0	0.00			
36	100.00	H	65.00			
37	0.00	0	0.00			
38	0.00	0	0.00			
39	0.00	0	0.00			
e. Valor de deducción total						
Falla 36	Falla 26			VDT	f. q=	g. = CD
65.00	8.00			73.00	2	53.53
65.00	2.00			67.00	1	67
h. Valor PCI				33.00	Malo

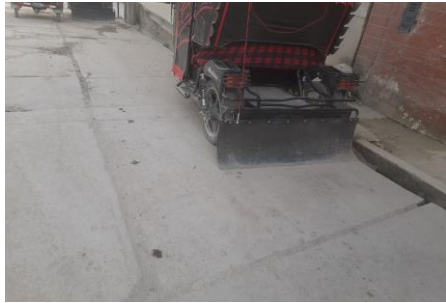
21	0.00	0	0.00				
22	0.00	0	0.00				
23	0.00	0	0.00				
24	0.00	0	0.00				
25	0.00	0	0.00				
26	0.00	H	8.00				
27	0.00	0	0.00				
28	0.00	0	0.00				
29	0.00	0	0.00				
30	0.00	0	0.00				
31	100.00	0	9.90				
32	0.00	0	0.00				
33	0.00	0	0.00				
34	0.00	0	0.00				
35	0.00	0	0.00				
36	0.00	0	0.00				
37	0.00	0	0.00				
38	0.00	0	0.00				
39	0.00	0	0.00				
<i>e. Valor de deducción total</i>							
Falla 31	Falla 26				VDT	f. q=	g. = CD
9.90	8.00				18.00	2	14.77
9.90	2.00				12.00	1	12
h. Valor PCI				85.23	Excelente
