**EVALUACIÓN DEL ESTADO DE SERVICIO DE LOS
PAVIMENTOS MEDIANTE EL MÉTODO PCI DE LAS
PRINCIPALES AVENIDAS DE LA CIUDAD DE CHOTA**

TESIS PARA OPTAR EL TÍTULO DE INGENIERO CIVIL

Presentado por: EDWIN JHON PÉREZ VÁSQUEZ

2022

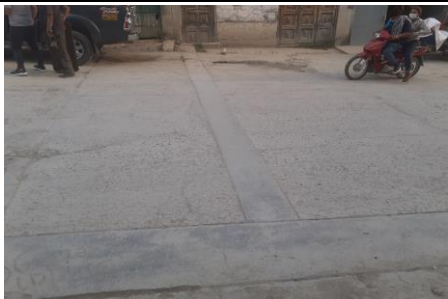
7. Calculo PCI				8. Bosquejo
Tipo de Falla a	Densidad b	Gravedad c	Valor deducido d	
21	0.00	0	0.00	
22	0.00	0	0.00	
23	0.00	0	0.00	
24	0.00	0	0.00	
25	0.00	0	0.00	
26	0.00	H	8.00	
27	0.00	0	0.00	
28	0.00	0	0.00	
29	6.60	L	1.32	
30	0.00	0	0.00	
31	0.00	0	0.00	
32	0.00	0	0.00	
33	0.00	0	0.00	
34	0.00	0	0.00	
35	0.00	0	0.00	
36	83.60	M	29.32	
37	0.00	0	0.00	
38	0.00	0	0.00	
39	0.00	0	0.00

e. Valor de deducción total						
Falla 36	Falla 26	Falla 29		VDT	f. q=	g. = CD
29.32	8.00	1.32		39.00	2	30.50
29.32	2.00	2.00		34.00	1	34

h. Valor PCI	66.00	Bueno
--------------	-------	-------

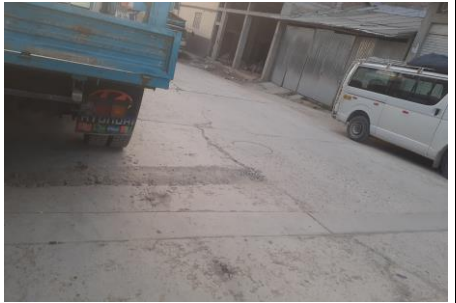
7. Calculo PCI				8. Bosquejo
Tipo de Falla a	Densidad b	Gravedad c	Valor deducido d	
21	0.00	0	0.00	
22	0.00	0	0.00	
23	0.00	0	0.00	
24	0.00	0	0.00	
25	0.00	0	0.00	
26	0.00	H	8.00	
27	0.00	0	0.00	
28	5.40	H	10.80	
29	6.50	L	1.30	
30	0.00	0	0.00	
31	0.00	0	0.00	
32	0.00	0	0.00	
33	0.00	0	0.00	
34	0.00	0	0.00	
35	0.00	0	0.00	
36	89.30	M	29.84	
37	0.00	0	0.00	
38	0.00	0	0.00	
39	0.00	0	0.00

Falla 36	Falla 28	Falla 26	Falla 29		VDT	f. q=	g. = CD
29.84	10.80	8.00	1.30		50.00	3	35.33
29.84	10.80	2.00	2.00		45.00	2	34.78
29.84	2.00	2.00	2.00		36.00	1	36

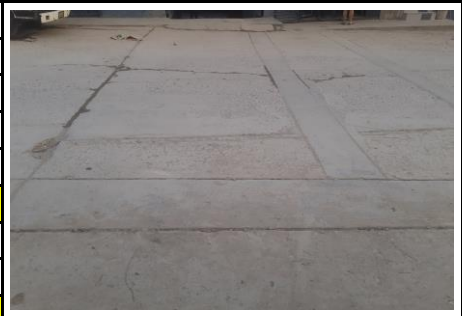
7. Calculo PCI				8. Bosquejo
Tipo de Falla a	Densidad b	Gravedad c	Valor deducido d	
21	0.00	0	0.00	
22	0.00	0	0.00	
23	0.00	0	0.00	
24	0.00	0	0.00	
25	0.00	0	0.00	
26	0.00	H	8.00	
27	0.00	0	0.00	
28	0.00	0	0.00	
29	6.40	L	1.28	
30	0.00	0	0.00	
31	0.00	0	0.00	
32	0.00	0	0.00	
33	0.00	0	0.00	
34	0.00	0	0.00	
35	0.00	0	0.00	
36	86.30	M	29.57	
37	0.00	0	0.00	
38	0.00	0	0.00	
39	0.00	0	0.00

Falla 36	Falla 26	Falla 29	VDT	f. q=	g. = CD
29.57	8.00	1.28	39.00	2	30.50
29.57	2.00	2.00	34.00	1	34

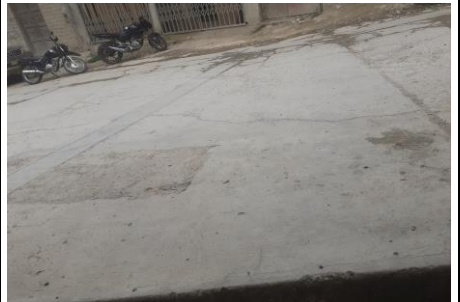
7. Calculo PCI				8. Bosquejo
Tipo de Falla a	Densidad b	Gravedad c	Valor deducido d	
21	0.00	0	0.00	
22	0.00	0	0.00	
23	0.00	0	0.00	
24	0.00	0	0.00	
25	0.00	0	0.00	
26	0.00	H	8.00	
27	0.00	0	0.00	
28	0.00	0	0.00	
29	0.00	0	0.00	
30	0.00	0	0.00	
31	0.00	0	0.00	
32	0.00	0	0.00	
33	0.00	0	0.00	
34	0.00	0	0.00	
35	0.00	0	0.00	
36	54.90	M	24.23	
37	0.00	0	0.00	
38	0.00	0	0.00	
39	0.00	0	0.00

Falla 36	Falla 26				VDT	f. q=	g. = CD
24.23	8.00				33.00	2	26.12
24.23	2.00				27.00	1	27

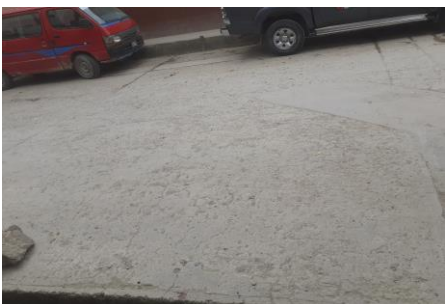
7. Calculo PCI				8. Bosquejo		
Tipo de Falla a	Densidad b	Gravedad c	Valor deducido d			
21	0.00	0	0.00			
22	0.00	0	0.00			
23	0.00	0	0.00			
24	0.00	0	0.00			
25	0.00	0	0.00			
26	0.00	H	8.00			
27	0.00	0	0.00			
28	0.00	0	0.00			
29	8.60	L	1.72			
30	0.00	0	0.00			
31	0.00	0	0.00			
32	0.00	0	0.00			
33	0.00	0	0.00			
34	0.00	0	0.00			
35	0.00	0	0.00			
36	100.00	H	65.00			
37	0.00	0	0.00			
38	0.00	0	0.00			
39	0.00	0	0.00			
e. Valor de deducción total						
Falla 36	Falla 26	Falla 29		VDT	f. q=	g. = CD
65.00	8.00	1.72		75.00	2	54.79
65.00	2.00	2.00		69.00	1	69
h. Valor PCI				31.00	Malo

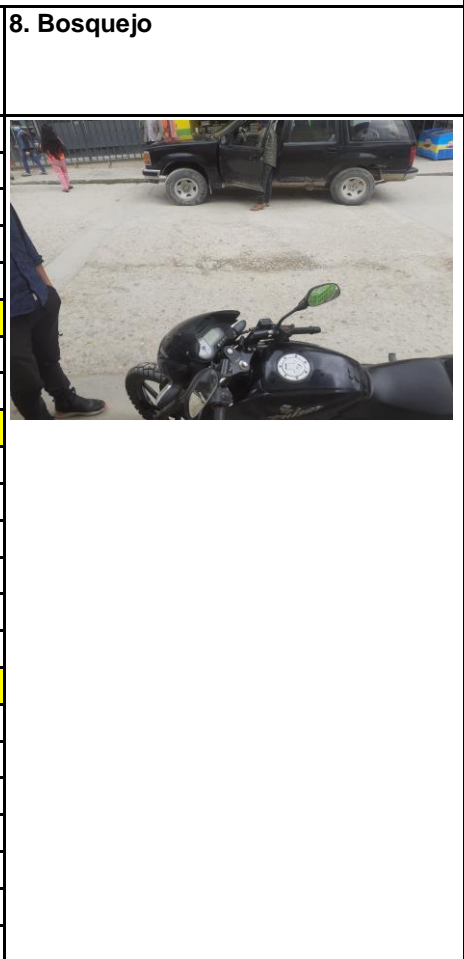
Tipo de Falla a	Densidad b	Gravedad c	Valor deducido d
21	0.00	0	0.00
22	0.00	0	0.00
23	0.00	0	0.00
24	0.00	0	0.00
25	0.00	0	0.00
26	0.00	H	8.00
27	0.00	0	0.00
28	0.00	0	0.00
29	8.40	L	1.68
30	0.00	0	0.00
31	0.00	0	0.00
32	0.00	0	0.00
33	0.00	0	0.00
34	0.00	0	0.00
35	0.00	0	0.00
36	100.00	H	65.00
37	0.00	0	0.00
38	0.00	0	0.00
39	0.00	0	0.00

Falla 36	Falla 26	Falla 29			VDT	f. q=	g. = CD
65.00	8.00	1.68			75.00	2	54.79
65.00	2.00	2.00			69.00	1	69

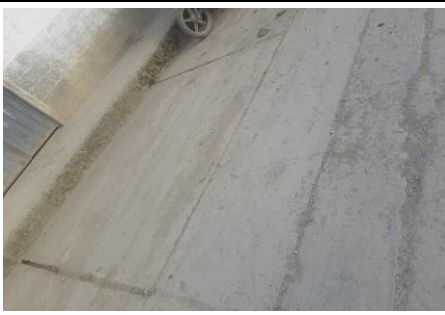
7. Calculo PCI				8. Bosquejo
Tipo de Falla a	Densidad b	Gravedad c	Valor deducido d	
21	0.00	0	0.00	
22	0.00	0	0.00	
23	0.00	0	0.00	
24	0.00	0	0.00	
25	0.00	0	0.00	
26	0.00	H	8.00	
27	0.00	0	0.00	
28	0.00	0	0.00	
29	24.40	L	8.76	
30	0.00	0	0.00	
31	0.00	0	0.00	
32	0.00	0	0.00	
33	0.00	0	0.00	
34	0.00	0	0.00	
35	0.00	0	0.00	
36	0.00	0	0.00	
37	0.00	0	0.00	
38	0.00	0	0.00	
39	0.00	0	0.00

Falla 29	Falla 26			VDT	f. q=	g. = CD
8.76	8.00			17.00	2	14.00
8.76	2.00			11.00	1	11

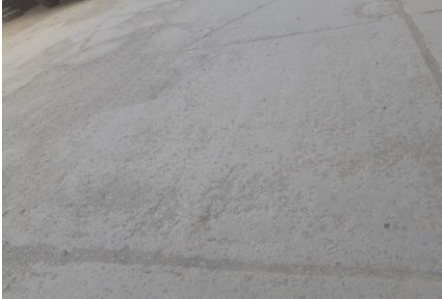
7. Calculo PCI				8. Bosquejo
Tipo de Falla a	Densidad b	Gravedad c	Valor deducido d	
21	0.00	0	0.00	
22	0.00	0	0.00	
23	0.00	0	0.00	
24	0.00	0	0.00	
25	0.00	0	0.00	
26	0.00	H	8.00	
27	0.00	0	0.00	
28	0.00	0	0.00	
29	0.00	0	0.00	
30	0.00	0	0.00	
31	0.00	0	0.00	
32	0.00	0	0.00	
33	0.00	0	0.00	
34	0.00	0	0.00	
35	0.00	0	0.00	
36	100.00	H	65.00	
37	0.00	0	0.00	
38	0.00	0	0.00	
39	0.00	0	0.00

Falla 36	Falla 26				VDT	f. q=	g. = CD
65.00	8.00				73.00	2	53.53
65.00	2.00				67.00	1	67

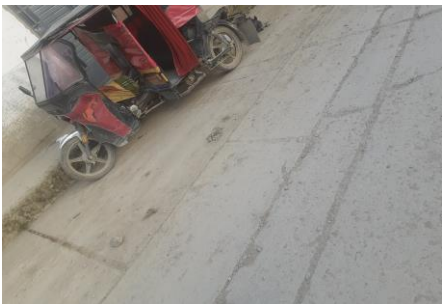
7. Calculo PCI				8. Bosquejo
Tipo de Falla a	Densidad b	Gravedad c	Valor deducido d	
21	0.00	0	0.00	
22	0.00	0	0.00	
23	0.00	0	0.00	
24	0.00	0	0.00	
25	0.00	0	0.00	
26	0.00	H	8.00	
27	0.00	0	0.00	
28	0.00	0	0.00	
29	25.00	L	9.00	
30	0.00	0	0.00	
31	0.00	0	0.00	
32	0.00	0	0.00	
33	0.00	0	0.00	
34	0.00	0	0.00	
35	0.00	0	0.00	
36	0.00	0	0.00	
37	0.00	0	0.00	
38	0.00	0	0.00	
39	0.00	0	0.00

Falla 29	Falla 26			VDT	f. q=	g. = CD
9.00	8.00			17.00	2	14.00
9.00	2.00			11.00	1	11

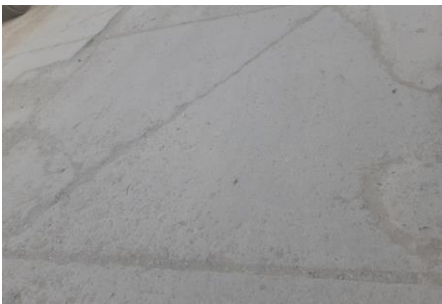
7. Calculo PCI				8. Bosquejo
Tipo de Falla a	Densidad b	Gravedad c	Valor deducido d	
21	0.00	0	0.00	
22	0.00	0	0.00	
23	0.00	0	0.00	
24	0.00	0	0.00	
25	0.00	0	0.00	
26	0.00	H	8.00	
27	0.00	0	0.00	
28	100.00	H	65.00	
29	0.00	0	0.00	
30	0.00	0	0.00	
31	0.00	0	0.00	
32	0.00	0	0.00	
33	0.00	0	0.00	
34	0.00	0	0.00	
35	0.00	0	0.00	
36	0.00	0	0.00	
37	0.00	0	0.00	
38	0.00	0	0.00	
39	0.00	0	0.00

Falla 28	Falla 26			VDT	f. q=	g. = CD
65.00	8.00			73.00	2	53.53
65.00	2.00			67.00	1	67

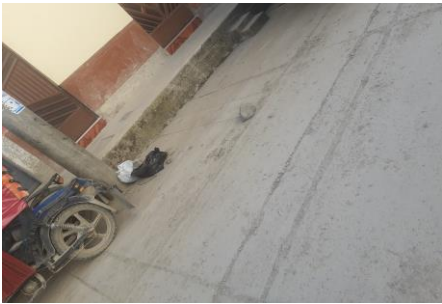
7. Calculo PCI				8. Bosquejo
Tipo de Falla a	Densidad b	Gravedad c	Valor deducido d	
21	0.00	0	0.00	
22	0.00	0	0.00	
23	0.00	0	0.00	
24	0.00	0	0.00	
25	0.00	0	0.00	
26	0.00	H	8.00	
27	0.00	0	0.00	
28	0.00	0	0.00	
29	25.80	L	9.32	
30	0.00	0	0.00	
31	0.00	0	0.00	
32	0.00	0	0.00	
33	0.00	0	0.00	
34	0.00	0	0.00	
35	0.00	0	0.00	
36	0.00	0	0.00	
37	0.00	0	0.00	
38	0.00	0	0.00	
39	0.00	0	0.00

Falla 29	Falla 26			VDT	f. q=	g. = CD
9.32	8.00			18.00	2	14.77
9.32	2.00			12.00	1	12

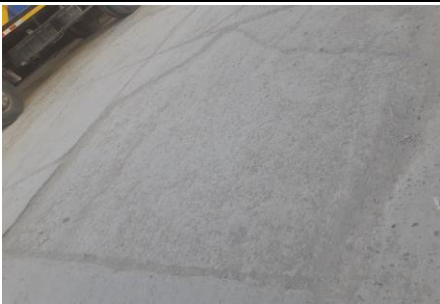
1. Avenida		Tacabamba		2. Losa		262.00	
3. Área de muestra		9.90		4. Unidad de muestra		14.00	
5. Tipo de falla							
21. Blow up/ bucking		28. Grieta lineal		35. Cruce de vía férrea

7. Calculo PCI				8. Bosquejo
Tipo de Falla a	Densidad b	Gravedad c	Valor deducido d	
21	0.00	0	0.00	
22	0.00	0	0.00	
23	0.00	0	0.00	
24	0.00	0	0.00	
25	0.00	0	0.00	
26	0.00	H	8.00	
27	0.00	0	0.00	
28	0.00	0	0.00	
29	0.00	0	0.00	
30	0.00	0	0.00	
31	0.00	0	0.00	
32	0.00	0	0.00	
33	0.00	0	0.00	
34	0.00	0	0.00	
35	0.00	0	0.00	
36	100.00	H	65.00	
37	0.00	0	0.00	
38	0.00	0	0.00	
39	0.00	0	0.00

Falla 36	Falla 26				VDT	f. q=	g. = CD
65.00	8.00				73.00	2	53.53
65.00	2.00				67.00	1	67

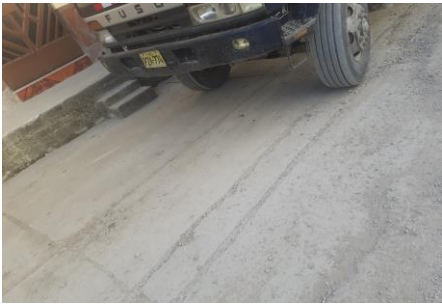
1. Avenida	Tacabamba		2. Losa	264.00			
3. Área de muestra	10.56		4. Unidad de muestra	14.00			
5. Tipo de falla							
21. Blow up/ bucking		28. Grieta lineal		35. Cruce de vía férrea

7. Calculo PCI				8. Bosquejo
Tipo de Falla a	Densidad b	Gravedad c	Valor deducido d	
21	0.00	0	0.00	
22	0.00	0	0.00	
23	0.00	0	0.00	
24	0.00	0	0.00	
25	0.00	0	0.00	
26	0.00	H	8.00	
27	0.00	0	0.00	
28	0.00	0	0.00	
29	27.30	L	9.92	
30	0.00	0	0.00	
31	0.00	0	0.00	
32	0.00	0	0.00	
33	0.00	0	0.00	
34	0.00	0	0.00	
35	0.00	0	0.00	
36	0.00	0	0.00	
37	0.00	0	0.00	
38	0.00	0	0.00	
39	0.00	0	0.00

Falla 29	Falla 26			VDT	f. q=	g. = CD
9.92	8.00			18.00	2	14.77
9.92	2.00			12.00	1	12

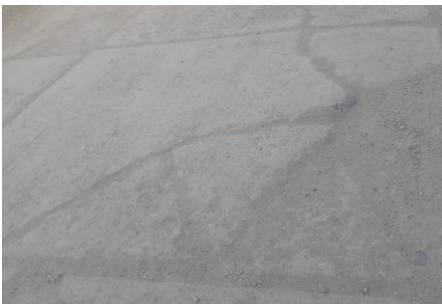
1. Avenida		Tacabamba		2. Losa		266.00	
3. Área de muestra		6.60		4. Unidad de muestra		14.00	
5. Tipo de falla							
21. Blow up/ bucking		28. Grieta lineal		35. Cruce de vía férrea

7. Calculo PCI				8. Bosquejo
Tipo de Falla a	Densidad b	Gravedad c	Valor deducido d	
21	0.00	0	0.00	
22	0.00	0	0.00	
23	0.00	0	0.00	
24	0.00	0	0.00	
25	0.00	0	0.00	
26	0.00	H	8.00	
27	0.00	0	0.00	
28	0.00	0	0.00	
29	0.00	0	0.00	
30	0.00	0	0.00	
31	0.00	0	0.00	
32	0.00	0	0.00	
33	0.00	0	0.00	
34	100.00	H	88.00	
35	0.00	0	0.00	
36	0.00	0	0.00	
37	0.00	0	0.00	
38	0.00	0	0.00	
39	0.00	0	0.00

Falla 34	Falla 26				VDT	f. q=	g. = CD
88.00	8.00				96.00	2	67.40
88.00	2.00				90.00	1	90

h. Valor PCI	10.00	Fallado
--------------	-------	---------

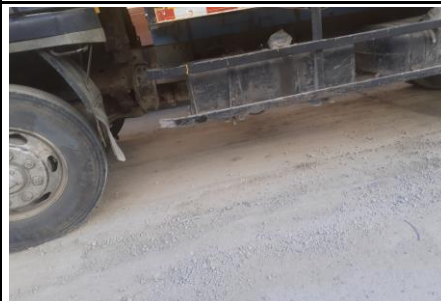
1. Avenida		Tacabamba		2. Losa		268.00	
3. Área de muestra		8.99		4. Unidad de muestra		14.00	
5. Tipo de falla							
21. Blow up/ bucking		28. Grieta lineal		35. Cruce de vía férrea

7. Calculo PCI				8. Bosquejo
Tipo de Falla a	Densidad b	Gravedad c	Valor deducido d	
21	0.00	0	0.00	
22	0.00	0	0.00	
23	0.00	0	0.00	
24	0.00	0	0.00	
25	0.00	0	0.00	
26	0.00	H	8.00	
27	0.00	0	0.00	
28	0.00	0	0.00	
29	29.10	L	10.64	
30	0.00	0	0.00	
31	0.00	0	0.00	
32	0.00	0	0.00	
33	0.00	0	0.00	
34	0.00	0	0.00	
35	0.00	0	0.00	
36	0.00	0	0.00	
37	0.00	0	0.00	
38	0.00	0	0.00	
39	0.00	0	0.00

Falla 29	Falla 26			VDT	f. q=	g. = CD
10.64	8.00			19.00	2	15.55
10.64	2.00			13.00	1	13

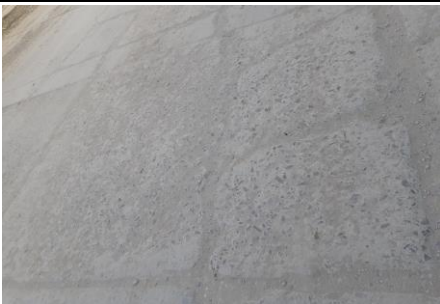
1. Avenida		Tacabamba		2. Losa		270.00	
3. Área de muestra		8.99		4. Unidad de muestra		14.00	
5. Tipo de falla							
21. Blow up/ bucking		28. Grieta lineal		35. Cruce de vía férrea

7. Calculo PCI				8. Bosquejo
Tipo de Falla a	Densidad b	Gravedad c	Valor deducido d	
21	0.00	0	0.00	
22	0.00	0	0.00	
23	0.00	0	0.00	
24	0.00	0	0.00	
25	0.00	0	0.00	
26	0.00	H	8.00	
27	0.00	0	0.00	
28	0.00	0	0.00	
29	0.00	0	0.00	
30	0.00	0	0.00	
31	0.00	0	0.00	
32	0.00	0	0.00	
33	0.00	0	0.00	
34	0.00	0	0.00	
35	0.00	0	0.00	
36	100.00	H	65.00	
37	0.00	0	0.00	
38	0.00	0	0.00	
39	0.00	0	0.00

Falla 36	Falla 26				VDT	f. q=	g. = CD
65.00	8.00				73.00	2	53.53
65.00	2.00				67.00	1	67

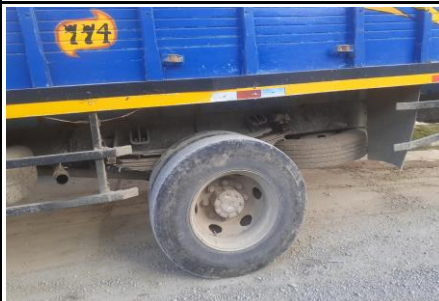
1. Avenida		Tacabamba		2. Losa		272.00	
3. Área de muestra		10.20		4. Unidad de muestra		14.00	
5. Tipo de falla							
21. Blow up/ bucking		28. Grieta lineal		35. Cruce de vía férrea

7. Calculo PCI				8. Bosquejo
Tipo de Falla a	Densidad b	Gravedad c	Valor deducido d	
21	0.00	0	0.00	
22	0.00	0	0.00	
23	0.00	0	0.00	
24	0.00	0	0.00	
25	0.00	0	0.00	
26	0.00	H	8.00	
27	0.00	0	0.00	
28	0.00	0	0.00	
29	26.50	L	9.60	
30	0.00	0	0.00	
31	0.00	0	0.00	
32	0.00	0	0.00	
33	0.00	0	0.00	
34	0.00	0	0.00	
35	0.00	0	0.00	
36	0.00	0	0.00	
37	0.00	0	0.00	
38	0.00	0	0.00	
39	0.00	0	0.00

Falla 29	Falla 26			VDT	f. q=	g. = CD
9.60	8.00			18.00	2	14.77
9.60	2.00			12.00	1	12

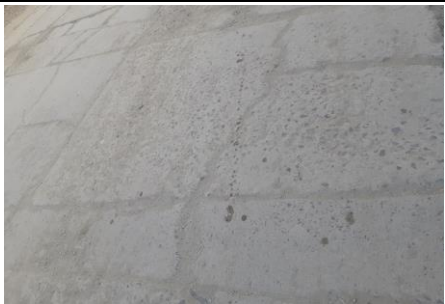
1. Avenida		Tacabamba		2. Losa		274.00	
3. Área de muestra		6.29		4. Unidad de muestra		14.00	
5. Tipo de falla							
21. Blow up/ bucking		28. Grieta lineal		35. Cruce de vía férrea

7. Calculo PCI				8. Bosquejo
Tipo de Falla a	Densidad b	Gravedad c	Valor deducido d	
21	0.00	0	0.00	
22	0.00	0	0.00	
23	0.00	0	0.00	
24	0.00	0	0.00	
25	51.80	H	72.60	
26	0.00	H	8.00	
27	0.00	0	0.00	
28	0.00	0	0.00	
29	0.00	0	0.00	
30	0.00	0	0.00	
31	0.00	0	0.00	
32	0.00	0	0.00	
33	0.00	0	0.00	
34	0.00	0	0.00	
35	0.00	0	0.00	
36	100.00	H	65.00	
37	0.00	0	0.00	
38	0.00	0	0.00	
39	0.00	0	0.00

Falla 25	Falla 36	Falla 26				VDT	f. q=	g. = CD
72.60	65.00	8.00				146.00	3	89.13
72.60	65.00	2.00				140.00	2	90.11
72.60	2.00	2.00				77.00	1	77

h. Valor PCI	9.89	Fallado
--------------	------	---------

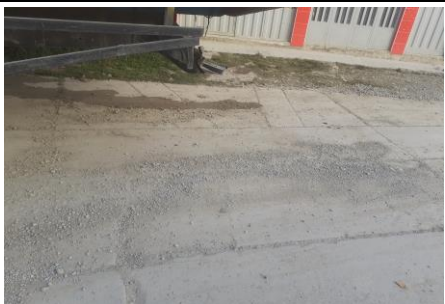
1. Avenida		Tacabamba		2. Losa		276.00	
3. Área de muestra		13.00		4. Unidad de muestra		14.00	
5. Tipo de falla							
21. Blow up/ bucking		28. Grieta lineal		35. Cruce de vía férrea

7. Calculo PCI				8. Bosquejo
Tipo de Falla a	Densidad b	Gravedad c	Valor deducido d	
21	0.00	0	0.00	
22	0.00	0	0.00	
23	0.00	0	0.00	
24	0.00	0	0.00	
25	0.00	0	0.00	
26	0.00	H	8.00	
27	0.00	0	0.00	
28	0.00	0	0.00	
29	20.00	L	7.00	
30	0.00	0	0.00	
31	0.00	0	0.00	
32	0.00	0	0.00	
33	0.00	0	0.00	
34	0.00	0	0.00	
35	0.00	0	0.00	
36	0.00	0	0.00	
37	0.00	0	0.00	
38	0.00	0	0.00	
39	0.00	0	0.00

Falla 26	Falla 29				VDT	f. q=	g. = CD
8.00	7.00				15.00	2	12.43
8.00	2.00				10.00	1	10

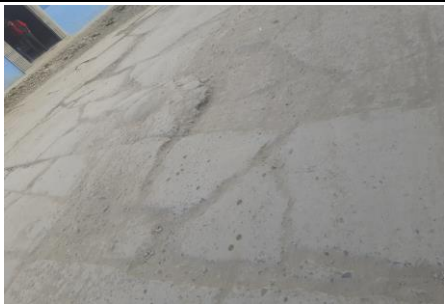
1. Avenida		Tacabamba		2. Losa		278.00	
3. Área de muestra		11.60		4. Unidad de muestra		14.00	
5. Tipo de falla							
21. Blow up/ bucking		28. Grieta lineal		35. Cruce de vía férrea

7. Calculo PCI				8. Bosquejo
Tipo de Falla a	Densidad b	Gravedad c	Valor deducido d	
21	0.00	0	0.00	
22	0.00	0	0.00	
23	0.00	0	0.00	
24	0.00	0	0.00	
25	0.00	0	0.00	
26	0.00	H	8.00	
27	0.00	0	0.00	
28	0.00	0	0.00	
29	0.00	0	0.00	
30	0.00	0	0.00	
31	0.00	0	0.00	
32	0.00	0	0.00	
33	0.00	0	0.00	
34	100.00	H	88.00	
35	0.00	0	0.00	
36	0.00	0	0.00	
37	0.00	0	0.00	
38	0.00	0	0.00	
39	0.00	0	0.00

Falla 34	Falla 29				VDT	f. q=	g. = CD
88.00	0.00				88.00	1	62.73
88.00	2.00				90.00	1	90

h. Valor PCI	10.00	Fallado
--------------	-------	---------

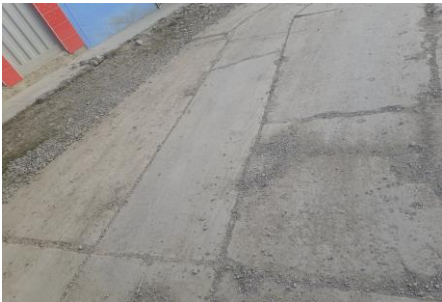
1. Avenida		Tacabamba		2. Losa		280.00	
3. Área de muestra		20.25		4. Unidad de muestra		14.00	
5. Tipo de falla							
21. Blow up/ bucking		28. Grieta lineal		35. Cruce de vía férrea

7. Calculo PCI				8. Bosquejo
Tipo de Falla a	Densidad b	Gravedad c	Valor deducido d	
21	0.00	0	0.00	
22	0.00	0	0.00	
23	100.00	M	75.00	
24	0.00	0	0.00	
25	0.00	0	0.00	
26	0.00	H	8.00	
27	0.00	0	0.00	
28	0.00	0	0.00	
29	0.00	0	0.00	
30	0.00	0	0.00	
31	0.00	0	0.00	
32	0.00	0	0.00	
33	0.00	0	0.00	
34	0.00	0	0.00	
35	0.00	0	0.00	
36	0.00	0	0.00	
37	0.00	0	0.00	
38	0.00	0	0.00	
39	0.00	0	0.00

Falla 23	Falla 29				VDT	f. q=	g. = CD
75.00	0.00				75.00	1	54.79
75.00	2.00				77.00	1	77

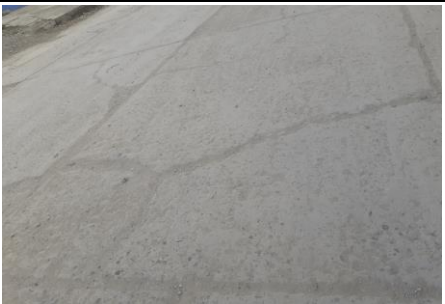
7. Calculo PCI				8. Bosquejo
Tipo de Falla a	Densidad b	Gravedad c	Valor deducido d	
21	0.00	0	0.00	
22	0.00	0	0.00	
23	0.00	0	0.00	
24	0.00	0	0.00	
25	0.00	0	0.00	
26	0.00	H	8.00	
27	0.00	0	0.00	
28	100.00	M	39.00	
29	0.00	0	0.00	
30	0.00	0	0.00	
31	0.00	0	0.00	
32	0.00	0	0.00	
33	0.00	0	0.00	
34	0.00	0	0.00	
35	0.00	0	0.00	
36	100.00	H	65.00	
37	0.00	0	0.00	
38	0.00	0	0.00	
39	0.00	0	0.00

Falla 36	Falla 28	Falla 26	VDT	f. q=	g. = CD
65.00	39.00	8.00	112.00	3	72.18
65.00	39.00	2.00	106.00	2	73.00
65.00	2.00	2.00	69.00	1	69

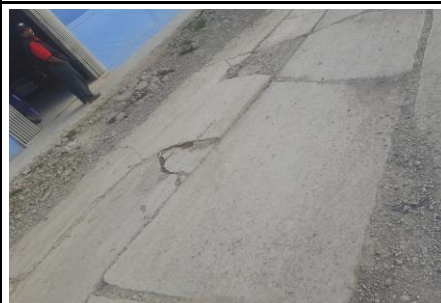
7. Calculo PCI				8. Bosquejo
Tipo de Falla a	Densidad b	Gravedad c	Valor deducido d	
21	0.00	0	0.00	
22	0.00	0	0.00	
23	0.00	0	0.00	
24	0.00	0	0.00	
25	0.00	0	0.00	
26	0.00	H	8.00	
27	0.00	0	0.00	
28	0.00	0	0.00	
29	0.00	0	0.00	
30	0.00	0	0.00	
31	0.00	0	0.00	
32	0.00	0	0.00	
33	0.00	0	0.00	
34	100.00	H	88.00	
35	0.00	0	0.00	
36	0.00	0	0.00	
37	0.00	0	0.00	
38	0.00	0	0.00	
39	0.00	0	0.00

Falla 34	Falla 26				VDT	f. q=	g. = CD
88.00	8.00				96.00	2	67.40
88.00	2.00				90.00	1	90

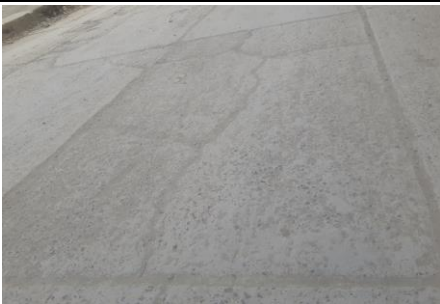
7. Calculo PCI				8. Bosquejo
Tipo de Falla a	Densidad b	Gravedad c	Valor deducido d	
21	0.00	0	0.00	
22	0.00	0	0.00	
23	0.00	0	0.00	
24	0.00	0	0.00	
25	0.00	0	0.00	
26	0.00	H	8.00	
27	0.00	0	0.00	
28	0.00	0	0.00	
29	0.00	0	0.00	
30	0.00	0	0.00	
31	0.00	0	0.00	
32	0.00	0	0.00	
33	0.00	0	0.00	
34	0.00	0	0.00	
35	0.00	0	0.00	
36	100.00	H	65.00	
37	0.00	0	0.00	
38	0.00	0	0.00	
39	0.00	0	0.00

Falla 36	Falla 26				VDT	f. q=	g. = CD
65.00	8.00				73.00	2	53.53
65.00	2.00				67.00	1	67

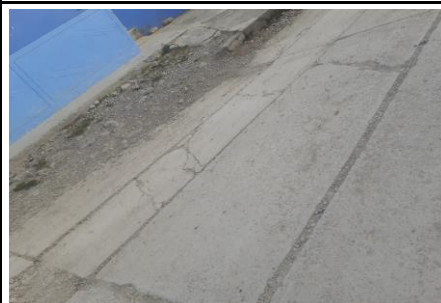
7. Calculo PCI				8. Bosquejo
Tipo de Falla a	Densidad b	Gravedad c	Valor deducido d	
21	0.00	0	0.00	
22	0.00	0	0.00	
23	0.00	0	0.00	
24	0.00	0	0.00	
25	0.00	0	0.00	
26	0.00	H	8.00	
27	0.00	0	0.00	
28	0.00	0	0.00	
29	20.00	M	11.00	
30	0.00	0	0.00	
31	0.00	0	0.00	
32	0.00	0	0.00	
33	0.00	0	0.00	
34	0.00	0	0.00	
35	0.00	0	0.00	
36	100.00	M	30.00	
37	0.00	0	0.00	
38	0.00	0	0.00	
39	0.00	0	0.00

Falla 36	Falla 29	Falla 26	VDT	f. q=	g. = CD
30.00	11.00	8.00	49.00	3	34.67
30.00	11.00	2.00	43.00	2	33.36
30.00	2.00	2.00	34.00	1	34

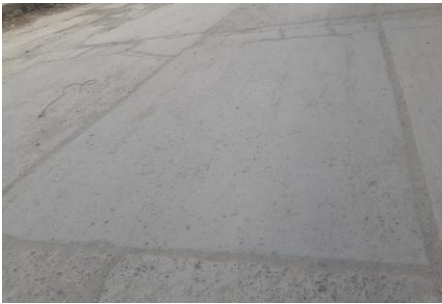
7. Calculo PCI				8. Bosquejo
Tipo de Falla a	Densidad b	Gravedad c	Valor deducido d	
21	0.00	0	0.00	
22	0.00	0	0.00	
23	0.00	0	0.00	
24	0.00	0	0.00	
25	0.00	0	0.00	
26	0.00	H	8.00	
27	0.00	0	0.00	
28	0.00	0	0.00	
29	0.00	0	0.00	
30	0.00	0	0.00	
31	0.00	0	0.00	
32	0.00	0	0.00	
33	0.00	0	0.00	
34	0.00	0	0.00	
35	0.00	0	0.00	
36	100.00	L	9.00	
37	0.00	0	0.00	
38	0.00	0	0.00	
39	0.00	0	0.00

Falla 36	Falla 26				VDT	f. q=	g. = CD
9.00	8.00				17.00	2	14.00
9.00	2.00				11.00	1	11

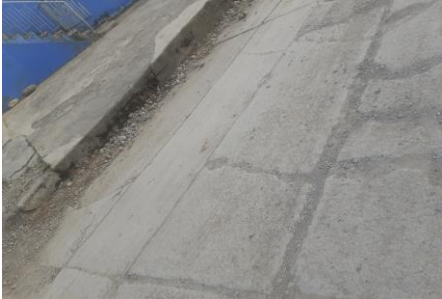
7. Calculo PCI				8. Bosquejo
Tipo de Falla a	Densidad b	Gravedad c	Valor deducido d	
21	0.00	0	0.00	
22	0.00	0	0.00	
23	0.00	0	0.00	
24	0.00	0	0.00	
25	0.00	0	0.00	
26	0.00	H	8.00	
27	0.00	0	0.00	
28	0.00	0	0.00	
29	25.80	H	35.74	
30	0.00	0	0.00	
31	0.00	0	0.00	
32	0.00	0	0.00	
33	0.00	0	0.00	
34	0.00	0	0.00	
35	0.00	0	0.00	
36	0.00	0	0.00	
37	0.00	0	0.00	
38	0.00	0	0.00	
39	0.00	0	0.00

Falla 29	Falla 26			VDT	f. q=	g. = CD
35.74	8.00			44.00	2	34.07
35.74	2.00			38.00	1	38

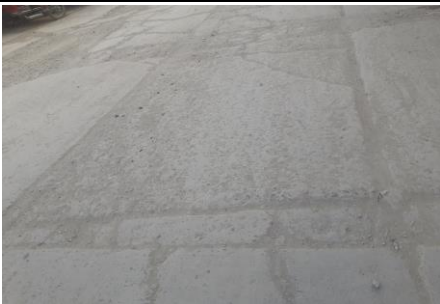
7. Calculo PCI				8. Bosquejo
Tipo de Falla a	Densidad b	Gravedad c	Valor deducido d	
21	0.00	0	0.00	
22	0.00	0	0.00	
23	0.00	0	0.00	
24	0.00	0	0.00	
25	0.00	0	0.00	
26	0.00	H	8.00	
27	0.00	0	0.00	
28	0.00	0	0.00	
29	0.00	0	0.00	
30	0.00	0	0.00	
31	0.00	0	0.00	
32	0.00	0	0.00	
33	0.00	0	0.00	
34	0.00	0	0.00	
35	0.00	0	0.00	
36	100.00	H	65.00	
37	0.00	0	0.00	
38	0.00	0	0.00	
39	0.00	0	0.00

Falla 36	Falla 26				VDT	f. q=	g. = CD
65.00	8.00				73.00	2	53.53
65.00	2.00				67.00	1	67

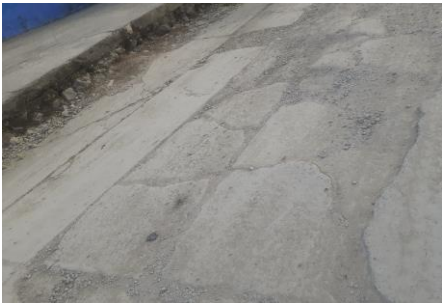
7. Calculo PCI				8. Bosquejo
Tipo de Falla a	Densidad b	Gravedad c	Valor deducido d	
21	0.00	0	0.00	
22	0.00	0	0.00	
23	0.00	0	0.00	
24	0.00	0	0.00	
25	0.00	0	0.00	
26	0.00	H	8.00	
27	0.00	0	0.00	
28	0.00	0	0.00	
29	0.00	0	0.00	
30	0.00	0	0.00	
31	0.00	0	0.00	
32	0.00	0	0.00	
33	0.00	0	0.00	
34	100.00	H	88.00	
35	0.00	0	0.00	
36	0.00	0	0.00	
37	0.00	0	0.00	
38	0.00	0	0.00	
39	0.00	0	0.00

Falla 34	Falla 26				VDT	f. q=	g. = CD
88.00	8.00				96.00	2	67.40
88.00	2.00				90.00	1	90

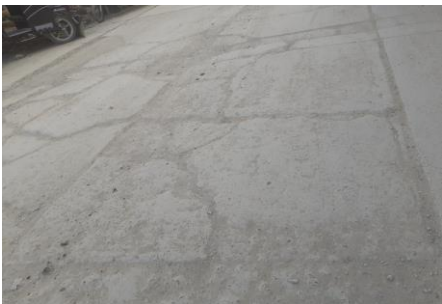
7. Calculo PCI				8. Bosquejo
Tipo de Falla a	Densidad b	Gravedad c	Valor deducido d	
21	0.00	0	0.00	
22	0.00	0	0.00	
23	0.00	0	0.00	
24	0.00	0	0.00	
25	0.00	0	0.00	
26	0.00	H	8.00	
27	0.00	0	0.00	
28	0.00	0	0.00	
29	0.00	0	0.00	
30	0.00	0	0.00	
31	0.00	0	0.00	
32	0.00	0	0.00	
33	0.00	0	0.00	
34	0.00	0	0.00	
35	0.00	0	0.00	
36	100.00	H	65.00	
37	0.00	0	0.00	
38	0.00	0	0.00	
39	0.00	0	0.00

Falla 36	Falla 26				VDT	f. q=	g. = CD
65.00	8.00				73.00	2	53.53
65.00	2.00				67.00	1	67

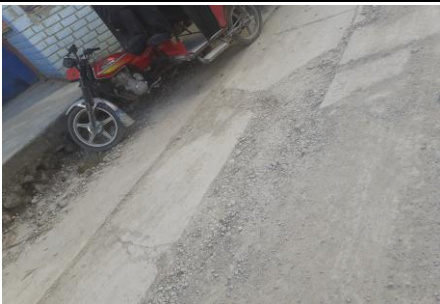
7. Calculo PCI				8. Bosquejo
Tipo de Falla a	Densidad b	Gravedad c	Valor deducido d	
21	0.00	0	0.00	
22	0.00	0	0.00	
23	0.00	0	0.00	
24	0.00	0	0.00	
25	0.00	0	0.00	
26	0.00	H	8.00	
27	0.00	0	0.00	
28	0.00	0	0.00	
29	0.00	0	0.00	
30	0.00	0	0.00	
31	0.00	0	0.00	
32	0.00	0	0.00	
33	0.00	0	0.00	
34	100.00	L	54.00	
35	0.00	0	0.00	
36	0.00	0	0.00	
37	0.00	0	0.00	
38	0.00	0	0.00	
39	0.00	0	0.00

Falla 34	Falla 26			VDT	f. q=	g. = CD
54.00	8.00			62.00	2	46.41
54.00	2.00			56.00	1	56

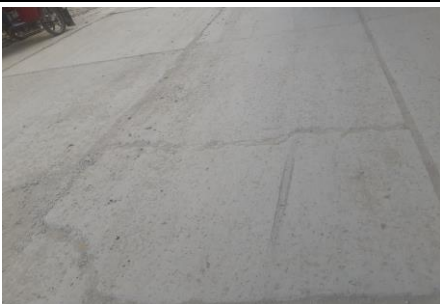
7. Calculo PCI				8. Bosquejo
Tipo de Falla a	Densidad b	Gravedad c	Valor deducido d	
21	0.00	0	0.00	
22	9.10	M	8.19	
23	0.00	0	0.00	
24	0.00	0	0.00	
25	0.00	0	0.00	
26	0.00	H	8.00	
27	0.00	0	0.00	
28	20.90	M	15.45	
29	0.00	0	0.00	
30	0.00	0	0.00	
31	0.00	0	0.00	
32	0.00	0	0.00	
33	0.00	0	0.00	
34	0.00	0	0.00	
35	0.00	0	0.00	
36	100.00	H	65.00	
37	0.00	0	0.00	
38	0.00	0	0.00	
39	0.00	0	0.00

Falla 36	Falla 28	Falla 22	Falla 26		VDT	f. q=	g. = CD
65.00	15.45	8.19	8.00		97.00	4	58.10
65.00	15.45	8.19	2.00		91.00	3	60.56
65.00	15.45	2.00	2.00		85.00	2	60.94
65.00	2.00	2.00	2.00		71.00	1	71

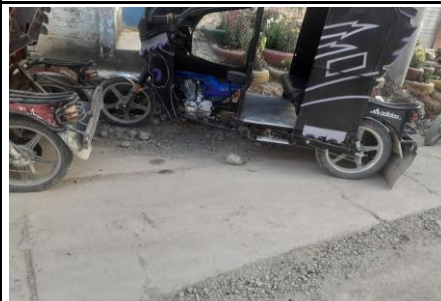
7. Calculo PCI				8. Bosquejo
Tipo de Falla a	Densidad b	Gravedad c	Valor deducido d	
21	0.00	0	0.00	
22	0.00	0	0.00	
23	100.00	H	91.00	
24	0.00	0	0.00	
25	0.00	0	0.00	
26	0.00	H	8.00	
27	0.00	0	0.00	
28	0.00	0	0.00	
29	0.00	0	0.00	
30	0.00	0	0.00	
31	0.00	0	0.00	
32	0.00	0	0.00	
33	0.00	0	0.00	
34	0.00	0	0.00	
35	0.00	0	0.00	
36	0.00	0	0.00	
37	0.00	0	0.00	
38	0.00	0	0.00	
39	0.00	0	0.00

Falla 23	Falla 26			VDT	f. q=	g. = CD
91.00	8.00			99.00	2	69.11
91.00	2.00			93.00	1	93

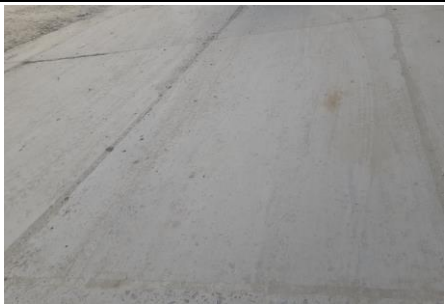
7. Calculo PCI				8. Bosquejo
Tipo de Falla a	Densidad b	Gravedad c	Valor deducido d	
21	0.00	0	0.00	
22	0.00	0	0.00	
23	0.00	0	0.00	
24	0.00	0	0.00	
25	0.00	0	0.00	
26	0.00	H	8.00	
27	0.00	0	0.00	
28	0.00	0	0.00	
29	0.00	0	0.00	
30	0.00	0	0.00	
31	100.00	0	9.90	
32	0.00	0	0.00	
33	0.00	0	0.00	
34	0.00	0	0.00	
35	0.00	0	0.00	
36	0.00	0	0.00	
37	0.00	0	0.00	
38	0.00	0	0.00	
39	0.00	0	0.00

Falla 31	Falla 26				VDT	f. q=	g. = CD
9.90	8.00				18.00	2	14.77
9.90	2.00				12.00	1	12

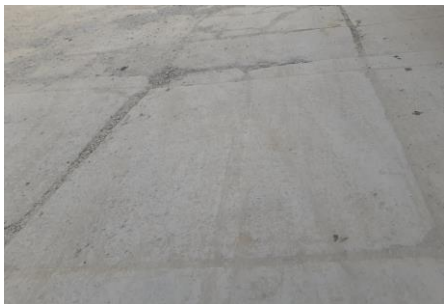
7. Calculo PCI				8. Bosquejo
Tipo de Falla a	Densidad b	Gravedad c	Valor deducido d	
21	0.00	0	0.00	
22	0.00	0	0.00	
23	0.00	0	0.00	
24	0.00	0	0.00	
25	0.00	0	0.00	
26	0.00	H	8.00	
27	0.00	0	0.00	
28	0.00	0	0.00	
29	0.00	0	0.00	
30	0.00	0	0.00	
31	0.00	0	0.00	
32	0.00	0	0.00	
33	0.00	0	0.00	
34	0.00	0	0.00	
35	0.00	0	0.00	
36	100.00	M	30.00	
37	0.00	0	0.00	
38	0.00	0	0.00	
39	0.00	0	0.00

Falla 36	Falla 26				VDT	f. q=	g. = CD
30.00	8.00				38.00	2	29.78
30.00	2.00				32.00	1	32

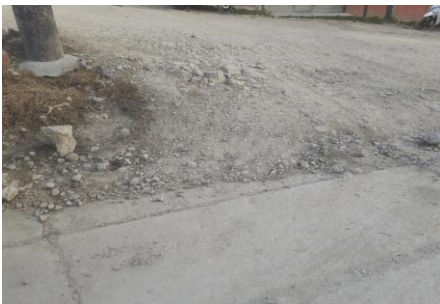
7. Calculo PCI				8. Bosquejo
Tipo de Falla a	Densidad b	Gravedad c	Valor deducido d	
21	0.00	0	0.00	
22	0.00	0	0.00	
23	0.00	0	0.00	
24	0.00	0	0.00	
25	0.00	0	0.00	
26	0.00	H	8.00	
27	0.00	0	0.00	
28	0.00	0	0.00	
29	0.00	0	0.00	
30	0.00	0	0.00	
31	0.00	0	0.00	
32	0.00	0	0.00	
33	0.00	0	0.00	
34	100.00	H	88.00	
35	0.00	0	0.00	
36	0.00	0	30.00	
37	0.00	0	0.00	
38	0.00	0	0.00	
39	0.00	0	0.00

Falla 34	Falla 26				VDT	f. q=	g. = CD
88.00	8.00				96.00	2	67.40
88.00	2.00				90.00	1	90

h. Valor PCI	10.00	Fallado
--------------	-------	---------

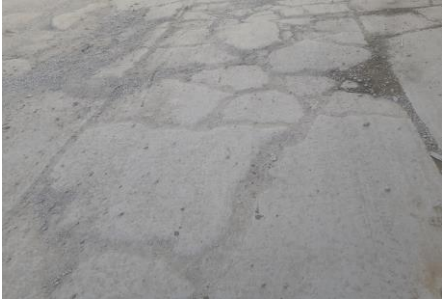
1. Avenida		Tacabamba		2. Losa		314.00	
3. Área de muestra		9.20		4. Unidad de muestra		16.00	
5. Tipo de falla							
21. Blow up/ bucking		28. Grieta lineal		35. Cruce de vía férrea

7. Calculo PCI				8. Bosquejo
Tipo de Falla a	Densidad b	Gravedad c	Valor deducido d	
21	0.00	0	0.00	
22	0.00	0	0.00	
23	0.00	0	0.00	
24	0.00	0	0.00	
25	0.00	0	0.00	
26	0.00	H	8.00	
27	0.00	0	0.00	
28	0.00	0	0.00	
29	0.00	0	0.00	
30	0.00	0	0.00	
31	0.00	0	0.00	
32	0.00	0	0.00	
33	0.00	0	0.00	
34	100.00	H	88.00	
35	0.00	0	0.00	
36	0.00	0	30.00	
37	0.00	0	0.00	
38	0.00	0	0.00	
39	0.00	0	0.00

Falla 34	Falla 26				VDT	f. q=	g. = CD
88.00	8.00				96.00	2	67.40
88.00	2.00				90.00	1	90

h. Valor PCI	10.00	Fallado
--------------	-------	---------

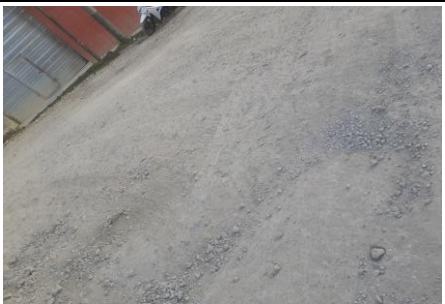
1. Avenida		Tacabamba		2. Losa		316.00	
3. Área de muestra		4.00		4. Unidad de muestra		16.00	
5. Tipo de falla							
21. Blow up/ bucking		28. Grieta lineal		35. Cruce de vía férrea

7. Calculo PCI				8. Bosquejo
Tipo de Falla a	Densidad b	Gravedad c	Valor deducido d	
21	0.00	0	0.00	
22	0.00	0	0.00	
23	0.00	0	0.00	
24	0.00	0	0.00	
25	0.00	0	0.00	
26	0.00	H	8.00	
27	0.00	0	0.00	
28	0.00	0	0.00	
29	0.00	0	0.00	
30	0.00	0	0.00	
31	0.00	0	0.00	
32	0.00	0	0.00	
33	0.00	0	0.00	
34	100.00	H	88.00	
35	0.00	0	0.00	
36	0.00	0	30.00	
37	0.00	0	0.00	
38	0.00	0	0.00	
39	0.00	0	0.00

Falla 34	Falla 26				VDT	f. q=	g. = CD
88.00	8.00				96.00	2	67.40
88.00	2.00				90.00	1	90

h. Valor PCI	10.00	Fallado
--------------	-------	---------

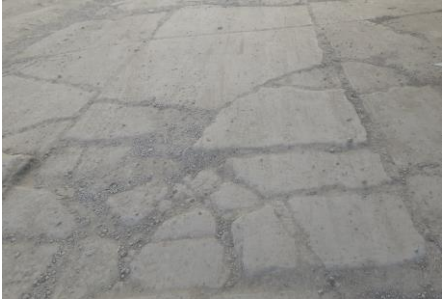
1. Avenida		Tacabamba		2. Losa		318.00	
3. Área de muestra		9.20		4. Unidad de muestra		16.00	
5. Tipo de falla							
21. Blow up/ bucking		28. Grieta lineal		35. Cruce de vía férrea

7. Calculo PCI				8. Bosquejo
Tipo de Falla a	Densidad b	Gravedad c	Valor deducido d	
21	0.00	0	0.00	
22	0.00	0	0.00	
23	0.00	0	0.00	
24	0.00	0	0.00	
25	0.00	0	0.00	
26	0.00	H	8.00	
27	0.00	0	0.00	
28	0.00	0	0.00	
29	0.00	0	0.00	
30	0.00	0	0.00	
31	0.00	0	0.00	
32	0.00	0	0.00	
33	0.00	0	0.00	
34	100.00	H	88.00	
35	0.00	0	0.00	
36	0.00	0	30.00	
37	0.00	0	0.00	
38	0.00	0	0.00	
39	0.00	0	0.00

Falla 34	Falla 26				VDT	f. q=	g. = CD
88.00	8.00				96.00	2	67.40
88.00	2.00				90.00	1	90

h. Valor PCI	10.00	Fallado
--------------	-------	---------

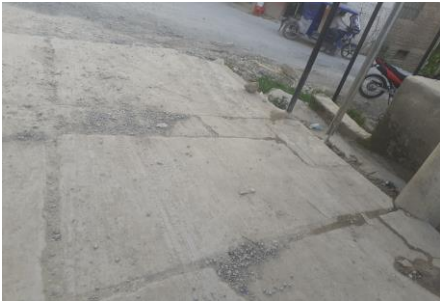
1. Avenida		Tacabamba		2. Losa		320.00	
3. Área de muestra		9.20		4. Unidad de muestra		16.00	
5. Tipo de falla							
21. Blow up/ bucking		28. Grieta lineal		35. Cruce de vía férrea

7. Calculo PCI				8. Bosquejo
Tipo de Falla a	Densidad b	Gravedad c	Valor deducido d	
21	0.00	0	0.00	
22	0.00	0	0.00	
23	0.00	0	0.00	
24	0.00	0	0.00	
25	0.00	0	0.00	
26	0.00	H	8.00	
27	0.00	0	0.00	
28	0.00	0	0.00	
29	0.00	0	0.00	
30	0.00	0	0.00	
31	0.00	0	0.00	
32	0.00	0	0.00	
33	0.00	0	0.00	
34	100.00	L	55.00	
35	0.00	0	0.00	
36	0.00	0	30.00	
37	0.00	0	0.00	
38	0.00	0	0.00	
39	0.00	0	0.00

Falla 34	Falla 26				VDT	f. q=	g. = CD
55.00	8.00				63.00	2	47.07
55.00	2.00				57.00	1	57

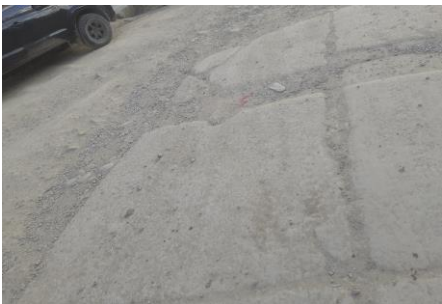
1. Avenida		Tacabamba		2. Losa		322.00	
3. Área de muestra		10.00		4. Unidad de muestra		17.00	
5. Tipo de falla							
21. Blow up/ bucking		28. Grieta lineal		35. Cruce de vía férrea

7. Calculo PCI				8. Bosquejo
Tipo de Falla a	Densidad b	Gravedad c	Valor deducido d	
21	0.00	0	0.00	
22	0.00	0	0.00	
23	0.00	0	0.00	
24	0.00	0	0.00	
25	0.00	0	0.00	
26	0.00	H	8.00	
27	0.00	0	0.00	
28	0.00	0	0.00	
29	0.00	0	0.00	
30	0.00	0	0.00	
31	0.00	0	0.00	
32	0.00	0	0.00	
33	0.00	0	0.00	
34	100.00	M	69.90	
35	0.00	0	0.00	
36	0.00	0	30.00	
37	0.00	0	0.00	
38	0.00	0	0.00	
39	0.00	0	0.00

Falla 34	Falla 26			VDT	f. q=	g. = CD
69.90	8.00			78.00	2	56.66
69.90	2.00			72.00	1	72

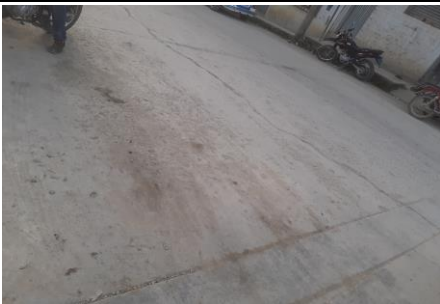
1. Avenida		Tacabamba		2. Losa		324.00	
3. Área de muestra		32.20		4. Unidad de muestra		17.00	
5. Tipo de falla							
21. Blow up/ bucking		28. Grieta lineal		35. Cruce de vía férrea

7. Calculo PCI				8. Bosquejo
Tipo de Falla a	Densidad b	Gravedad c	Valor deducido d	
21	0.00	0	0.00	
22	0.00	0	0.00	
23	0.00	0	0.00	
24	0.00	0	0.00	
25	0.00	0	0.00	
26	0.00	H	8.00	
27	0.00	0	0.00	
28	14.30	H	24.30	
29	8.60	L	1.72	
30	0.00	0	0.00	
31	0.00	0	0.00	
32	0.00	0	0.00	
33	0.00	0	0.00	
34	0.00	0	0.00	
35	0.00	0	0.00	
36	33.40	M	19.68	
37	0.00	0	0.00	
38	0.00	0	0.00	
39	0.00	0	0.00

Falla 28	Falla 36	Falla 26	Falla 29	VDT	f. q=	g. = CD
24.30	19.68	8.00	1.72	54.00	3	37.94
24.30	19.68	2.00	2.00	48.00	2	36.89
24.30	2.00	2.00	2.00	31.00	1	31

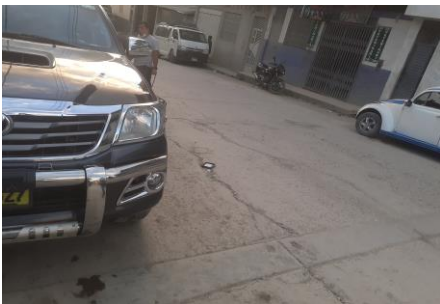
1. Avenida		Tacabamba		2. Losa		326.00	
3. Área de muestra		38.07		4. Unidad de muestra		17.00	
5. Tipo de falla							
21. Blow up/ bucking		28. Grieta lineal		35. Cruce de vía férrea

7. Calculo PCI				8. Bosquejo
Tipo de Falla a	Densidad b	Gravedad c	Valor deducido d	
21	0.00	0	0.00	
22	0.00	0	0.00	
23	0.00	0	0.00	
24	0.00	0	0.00	
25	0.00	0	0.00	
26	0.00	H	8.00	
27	0.00	0	0.00	
28	12.40	H	22.40	
29	7.50	L	1.50	
30	0.00	0	0.00	
31	0.00	0	0.00	
32	0.00	0	0.00	
33	0.00	0	0.00	
34	0.00	0	0.00	
35	0.00	0	0.00	
36	50.00	M	23.00	
37	0.00	0	0.00	
38	0.00	0	0.00	
39	0.00	0	0.00

Falla 36	Falla 28	Falla 26	Falla 29	VDT	f. q=	g. = CD
23.00	22.40	8.00	1.50	55.00	3	38.58
23.00	22.40	2.00	2.00	50.00	2	38.28
23.00	2.00	2.00	2.00	29.00	1	29

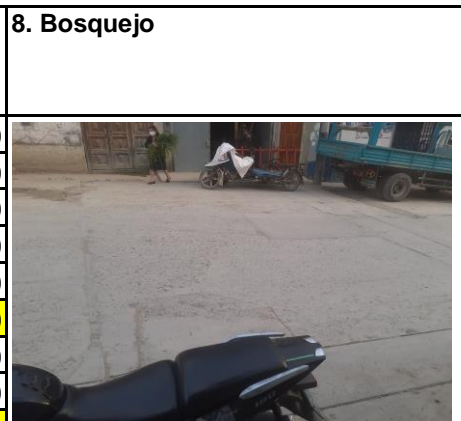
1. Avenida		Tacabamba		2. Losa		328.00	
3. Área de muestra		43.24		4. Unidad de muestra		17.00	
5. Tipo de falla							
21. Blow up/ bucking		28. Grieta lineal		35. Cruce de vía férrea

Tipo de Falla a	Densidad b	Gravedad c	Valor deducido d
21	0.00	0	0.00
22	0.00	0	0.00
23	0.00	0	0.00
24	0.00	0	0.00
25	0.00	0	0.00
26	0.00	H	8.00
27	0.00	0	0.00
28	0.00	0	0.00
29	6.40	L	1.28
30	0.00	0	0.00
31	0.00	0	0.00
32	0.00	0	0.00
33	0.00	0	0.00
34	0.00	0	0.00
35	0.00	0	0.00
36	89.40	M	29.85
37	0.00	0	0.00
38	0.00	0	0.00
39	0.00	0	0.00

Falla 36	Falla 26	Falla 29	VDT	f. q=	g. = CD
29.85	8.00	1.28	40.00	2	31.22
29.85	2.00	2.00	34.00	1	34

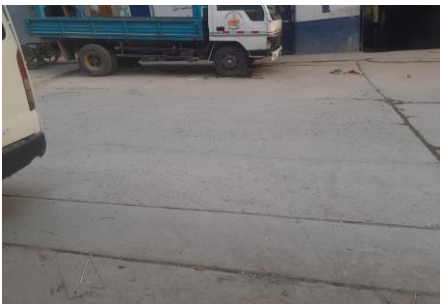
1. Avenida		Tacabamba		2. Losa		330.00	
3. Área de muestra		44.02		4. Unidad de muestra		17.00	
5. Tipo de falla							
21. Blow up/ bucking		28. Grieta lineal		35. Cruce de vía férrea

7. Calculo PCI				8. Bosquejo
Tipo de Falla a	Densidad b	Gravedad c	Valor deducido d	
21	0.00	0	0.00	
22	0.00	0	0.00	
23	0.00	0	0.00	
24	0.00	0	0.00	
25	0.00	0	0.00	
26	0.00	H	8.00	
27	0.00	0	0.00	
28	0.00	0	0.00	
29	6.60	L	1.32	
30	0.00	0	0.00	
31	0.00	0	0.00	
32	0.00	0	0.00	
33	0.00	0	0.00	
34	0.00	0	0.00	
35	0.00	0	0.00	
36	93.50	L	9.52	
37	0.00	0	0.00	
38	0.00	0	0.00	
39	0.00	0	0.00

Falla 36	Falla 26	Falla 29	VDT	f. q=	g. = CD
9.52	8.00	1.32	19.00	2	15.55
9.52	2.00	2.00	14.00	1	14

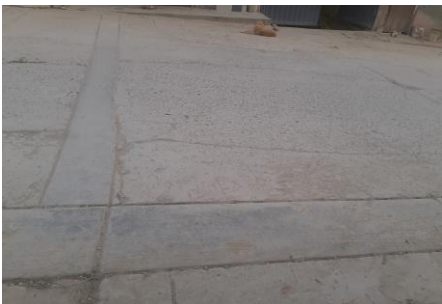
1. Avenida		Tacabamba		2. Losa		332.00	
3. Área de muestra		40.42		4. Unidad de muestra		17.00	
5. Tipo de falla							
21. Blow up/ bucking		28. Grieta lineal		35. Cruce de vía férrea

7. Calculo PCI				8. Bosquejo
Tipo de Falla a	Densidad b	Gravedad c	Valor deducido d	
21	0.00	0	0.00	
22	0.00	0	0.00	
23	0.00	0	0.00	
24	0.00	0	0.00	
25	0.00	0	0.00	
26	0.00	H	8.00	
27	0.00	0	0.00	
28	0.00	0	0.00	
29	5.90	L	1.18	
30	0.00	0	0.00	
31	0.00	0	0.00	
32	0.00	0	0.00	
33	0.00	0	0.00	
34	0.00	0	0.00	
35	0.00	0	0.00	
36	86.00	L	9.84	
37	0.00	0	0.00	
38	0.00	0	0.00	
39	0.00	0	0.00

Falla 36	Falla 26	Falla 29				VDT	f. q=	g. = CD
9.84	8.00	1.18				20.00	2	16.32
9.84	2.00	2.00				14.00	1	14

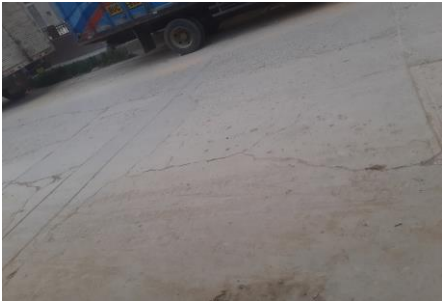
7. Calculo PCI				8. Bosquejo
Tipo de Falla a	Densidad b	Gravedad c	Valor deducido d	
21	0.00	0	0.00	
22	0.00	0	0.00	
23	0.00	0	0.00	
24	0.00	0	0.00	
25	0.00	0	0.00	
26	0.00	H	8.00	
27	0.00	0	0.00	
28	16.20	M	12.72	
29	6.50	L	1.30	
30	0.00	0	0.00	
31	0.00	0	0.00	
32	0.00	0	0.00	
33	0.00	0	0.00	
34	0.00	0	0.00	
35	0.00	0	0.00	
36	93.60	M	29.94	
37	0.00	0	0.00	
38	0.00	0	0.00	
39	0.00	0	0.00

Falla 36	Falla 26	Falla 29	VDT	f. q=	g. = CD
29.94	8.00	1.30	40.00	2	31.22
29.94	2.00	2.00	34.00	1	34

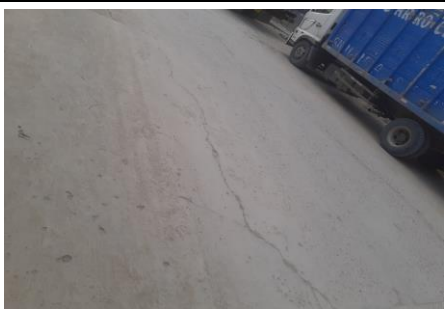
7. Calculo PCI				8. Bosquejo
Tipo de Falla a	Densidad b	Gravedad c	Valor deducido d	
21	0.00	0	0.00	
22	0.00	0	0.00	
23	0.00	0	0.00	
24	0.00	0	0.00	
25	0.00	0	0.00	
26	0.00	H	8.00	
27	0.00	0	0.00	
28	17.70	M	12.72	
29	7.10	L	1.30	
30	0.00	0	0.00	
31	0.00	0	0.00	
32	0.00	0	0.00	
33	0.00	0	0.00	
34	0.00	0	0.00	
35	0.00	0	0.00	
36	93.00	M	29.94	
37	0.00	0	0.00	
38	0.00	0	0.00	
39	0.00	0	0.00

Falla 36	Falla 26	Falla 29	VDT	f. q=	g. = CD
29.94	8.00	1.30	40.00	2	31.22
29.94	2.00	2.00	34.00	1	34

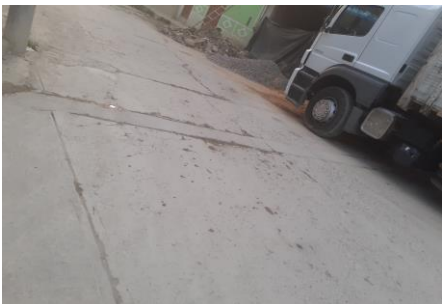
7. Calculo PCI				8. Bosquejo
Tipo de Falla a	Densidad b	Gravedad c	Valor deducido d	
21	0.00	0	0.00	
22	0.00	0	0.00	
23	0.00	0	0.00	
24	0.00	0	0.00	
25	0.00	0	0.00	
26	0.00	H	8.00	
27	0.00	0	0.00	
28	17.70	M	12.72	
29	7.10	L	1.30	
30	0.00	0	0.00	
31	0.00	0	0.00	
32	0.00	0	0.00	
33	0.00	0	0.00	
34	0.00	0	0.00	
35	0.00	0	0.00	
36	93.00	M	29.94	
37	0.00	0	0.00	
38	0.00	0	0.00	
39	0.00	0	0.00

Falla 36	Falla 26	Falla 29	VDT	f. q=	g. = CD
29.94	8.00	1.30	40.00	2	31.22
29.94	2.00	2.00	34.00	1	34

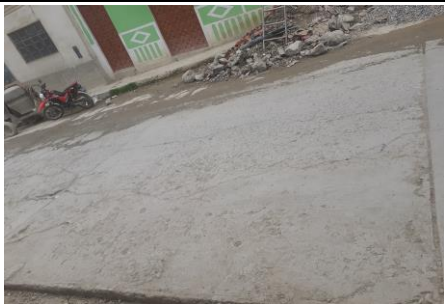
7. Calculo PCI				8. Bosquejo
Tipo de Falla a	Densidad b	Gravedad c	Valor deducido d	
21	0.00	0	0.00	
22	0.00	0	0.00	
23	0.00	0	0.00	
24	0.00	0	0.00	
25	0.00	0	0.00	
26	0.00	H	8.00	
27	0.00	0	0.00	
28	18.80	M	12.72	
29	7.50	L	1.30	
30	0.00	0	0.00	
31	0.00	0	0.00	
32	0.00	0	0.00	
33	0.00	0	0.00	
34	0.00	0	0.00	
35	0.00	0	0.00	
36	92.50	H	61.25	
37	0.00	0	0.00	
38	0.00	0	0.00	
39	0.00	0	0.00

Falla 36	Falla 26	Falla 29	VDT	f. q=	g. = CD
61.25	8.00	1.30	71.00	2	52.26
61.25	2.00	2.00	66.00	1	66

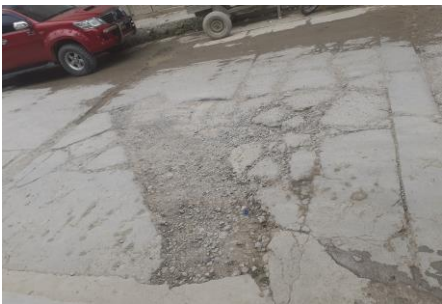
7. Calculo PCI				8. Bosquejo
Tipo de Falla a	Densidad b	Gravedad c	Valor deducido d	
21	0.00	0	0.00	
22	0.00	0	0.00	
23	0.00	0	0.00	
24	0.00	0	0.00	
25	0.00	0	0.00	
26	0.00	H	8.00	
27	0.00	0	0.00	
28	0.00	0	0.00	
29	7.90	H	14.22	
30	0.00	0	0.00	
31	0.00	0	0.00	
32	0.00	0	0.00	
33	0.00	0	0.00	
34	100.00	H	88.00	
35	0.00	0	0.00	
36	0.00	0	0.00	
37	0.00	0	0.00	
38	0.00	0	0.00	
39	0.00	0	0.00

Falla 34	Falla 26	Falla 29			VDT	f. q=	g. = CD
88.00	8.00	14.22			111.00	3	75.71
88.00	2.00	2.00			92.00	1	92

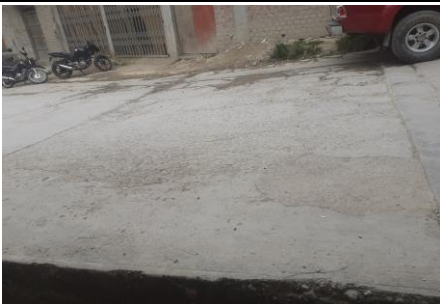
7. Calculo PCI				8. Bosquejo
Tipo de Falla a	Densidad b	Gravedad c	Valor deducido d	
21	0.00	0	0.00	
22	0.00	0	0.00	
23	0.00	0	0.00	
24	0.00	0	0.00	
25	0.00	0	0.00	
26	0.00	H	8.00	
27	0.00	0	0.00	
28	0.00	0	0.00	
29	0.00	0	0.00	
30	0.00	0	0.00	
31	0.00	0	0.00	
32	0.00	0	0.00	
33	0.00	0	0.00	
34	100.00	H	88.00	
35	0.00	0	0.00	
36	0.00	0	0.00	
37	0.00	0	0.00	
38	0.00	0	0.00	
39	0.00	0	0.00

Falla 34	Falla 26			VDT	f. q=	g. = CD
88.00	8.00			96.00	2	67.40
88.00	2.00			90.00	1	90

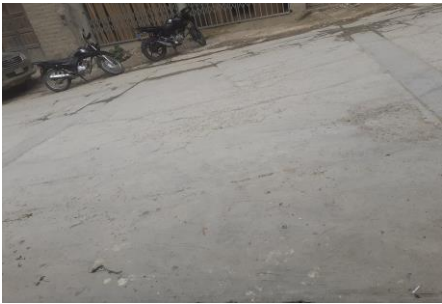
7. Calculo PCI				8. Bosquejo
Tipo de Falla a	Densidad b	Gravedad c	Valor deducido d	
21	0.00	0	0.00	
22	0.00	0	0.00	
23	0.00	0	0.00	
24	0.00	0	0.00	
25	0.00	0	0.00	
26	0.00	H	8.00	
27	0.00	0	0.00	
28	0.00	0	0.00	
29	0.00	0	0.00	
30	0.00	0	0.00	
31	0.00	0	0.00	
32	0.00	0	0.00	
33	0.00	0	0.00	
34	0.00	0	0.00	
35	0.00	0	0.00	
36	90.30	M	29.90	
37	0.00	0	0.00	
38	0.00	0	0.00	
39	0.00	0	0.00

Falla 34	Falla 26				VDT	f. q=	g. = CD
0.00	8.00				8.00	1	6.88
0.00	2.00				2.00	0	2

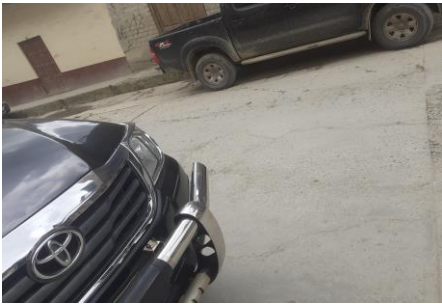
7. Calculo PCI				8. Bosquejo
Tipo de Falla a	Densidad b	Gravedad c	Valor deducido d	
21	0.00	0	0.00	
22	0.00	0	0.00	
23	0.00	0	0.00	
24	0.00	0	0.00	
25	0.00	0	0.00	
26	0.00	H	8.00	
27	0.00	0	0.00	
28	0.00	0	0.00	
29	0.00	0	0.00	
30	0.00	0	0.00	
31	0.00	0	0.00	
32	0.00	0	0.00	
33	0.00	0	0.00	
34	0.00	0	0.00	
35	0.00	0	0.00	
36	100.00	M	30.00	
37	0.00	0	0.00	
38	0.00	0	0.00	
39	0.00	0	0.00

Falla 34	Falla 26	VDT	f. q=	g. = CD
0.00	8.00	8.00	1	6.88
0.00	2.00	2.00	0	2

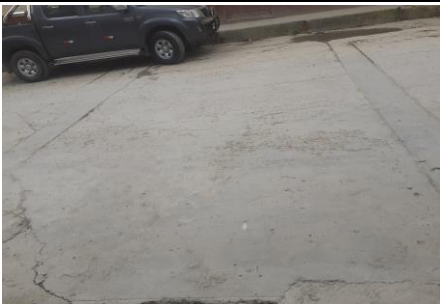
7. Calculo PCI				8. Bosquejo
Tipo de Falla a	Densidad b	Gravedad c	Valor deducido d	
21	0.00	0	0.00	
22	0.00	0	0.00	
23	0.00	0	0.00	
24	0.00	0	0.00	
25	0.00	0	0.00	
26	0.00	H	8.00	
27	0.00	0	0.00	
28	0.00	0	0.00	
29	8.60	L	1.72	
30	0.00	0	0.00	
31	0.00	0	0.00	
32	0.00	0	0.00	
33	0.00	0	0.00	
34	0.00	0	0.00	
35	0.00	0	0.00	
36	100.00	M	30.00	
37	0.00	0	0.00	
38	0.00	0	0.00	
39	0.00	0	0.00

Falla 34	Falla 26	Falla 29	VDT	f. q=	g. = CD
0.00	8.00	1.72	10.00	1	8.48
0.00	2.00	2.00	4.00	0	4

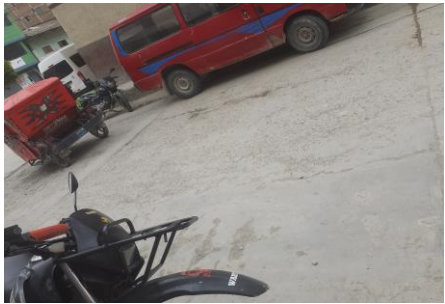
7. Calculo PCI				8. Bosquejo
Tipo de Falla a	Densidad b	Gravedad c	Valor deducido d	
21	0.00	0	0.00	
22	0.00	0	0.00	
23	0.00	0	0.00	
24	0.00	0	0.00	
25	0.00	0	0.00	
26	0.00	H	8.00	
27	0.00	0	0.00	
28	0.00	0	0.00	
29	8.70	L	1.74	
30	0.00	0	0.00	
31	0.00	0	0.00	
32	0.00	0	0.00	
33	0.00	0	0.00	
34	0.00	0	0.00	
35	0.00	0	0.00	
36	100.00	H	65.00	
37	0.00	0	0.00	
38	0.00	0	0.00	
39	0.00	0	0.00

Falla 36	Falla 26	Falla 29	VDT	f. q=	g. = CD
65.00	8.00	1.74	75.00	2	54.79
65.00	2.00	2.00	69.00	1	69
