EVALUACIÓN DEL DETERIORO PREMATURO DEL
PAVIMENTO RÍGIDO DE LA AV. MICAELA
BASTIDAS, CHOTA, 2019

TESIS PARA OPTAR EL TÍTULO DE INGENIERO CIVIL

ISAÍAS IRIGOÍN BARBOZA

2020

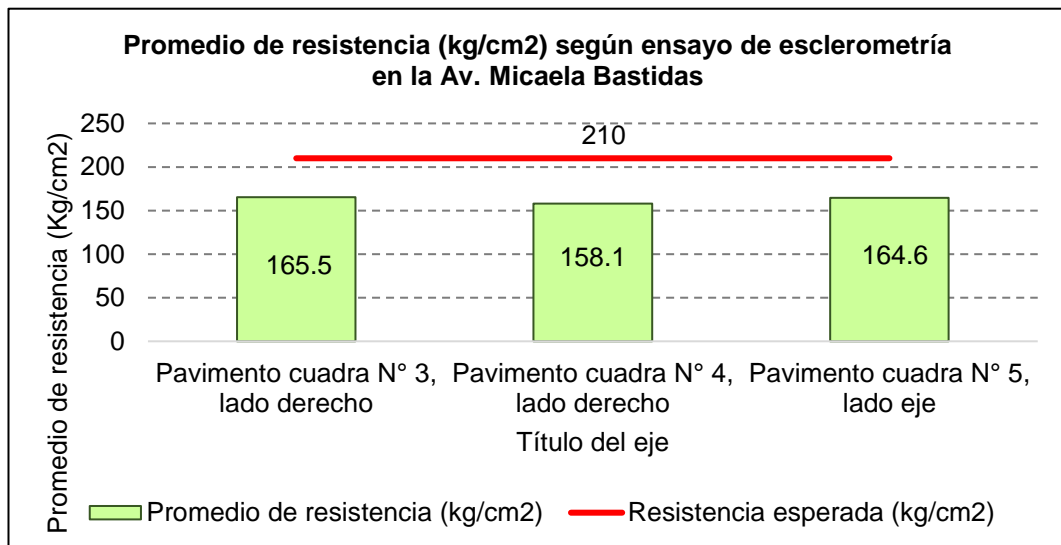
Figura 34.

Promedio de resistencia (kg/cm²) según ensayo de esclerometría en la Av. Micaela Bastidas

Interpretación. El promedio de las 3 resistencia (kg/cm²) de las 3 cuadras es de 162.70 kg/cm². La resistencia calculada, es 47.30 kg/cm² menos que la resistencia esperada 210 kg/cm².

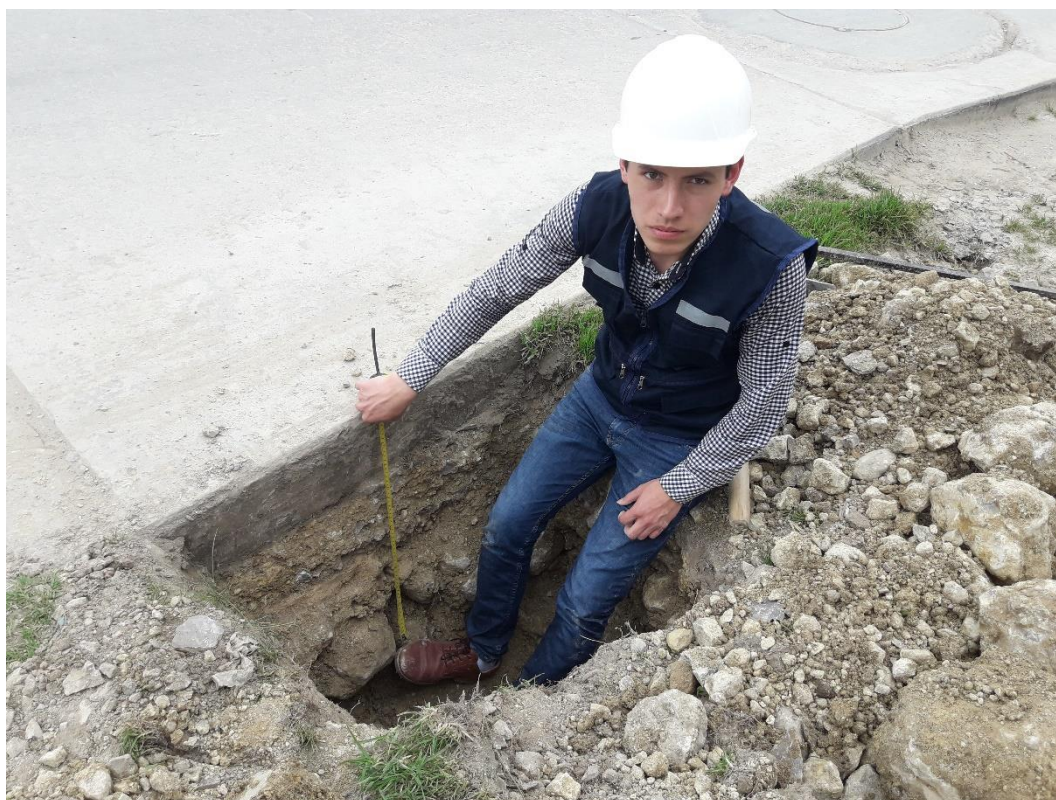
Figura 35.

Verificación de capas del pavimento rígido de la Av. Micaela Bastidas

Interpretación. Para verificar el espesor de las capas de pavimento rígido se ha realizado una excavación al margen derecho de la vía, y se ha medido la capa de pavimento rígido, la capa de base y la capa de subbase, a fin de comprobar que tengan las dimensiones especificadas en el expediente técnico “Creación de pavimento rígido de la avenida Celso Carbajal cuadra 4 y calle Micaela Bastidas cuadra 3, 4 y 5, Distrito de Chota, Provincia de Chota - Cajamarca”.

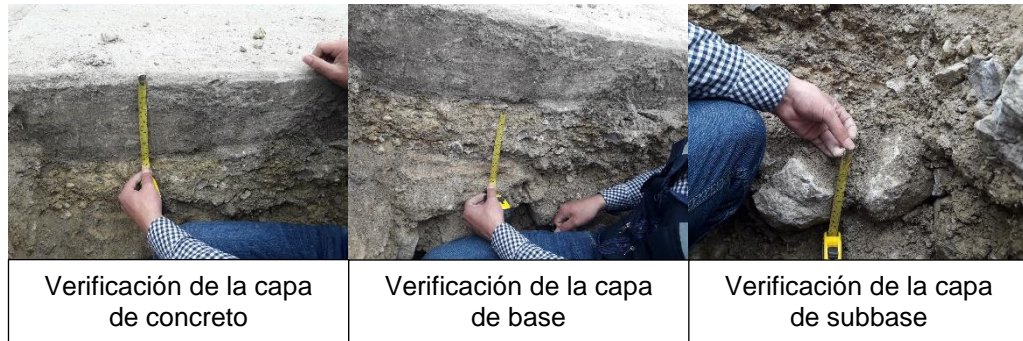
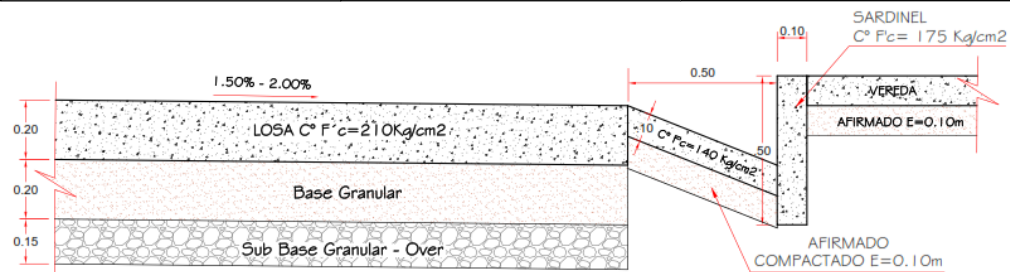
Figura 36.

Verificación de las capas de concreto, base y subbase en el pavimento de la Av. Micaela Bastidas

Detalle de las capas del pavimento rígido de la Av. Micaela Bastidas según expediente técnico

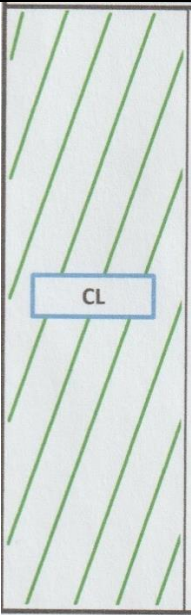
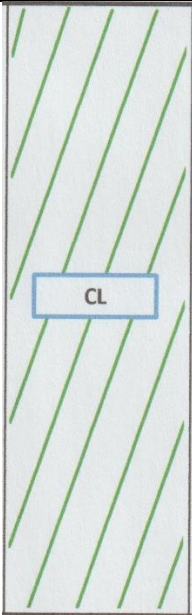
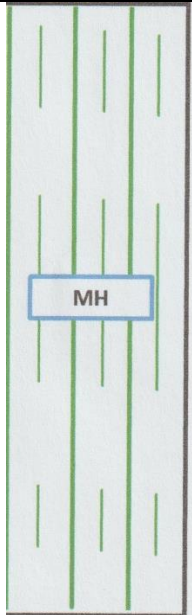
Estratigrafía de las calicatas 1, 2 y 3 en la Av. Micaela Bastidas

Interpretación. La muestra M-1 de la calicata 1, tiene la presencia de un estrato de arcilla de baja plasticidad con arena, color marrón rojizo, semi húmedo, compacto, sin presencia de grava. Material champoso bien compactado (CL). La muestra M – 1 de la calicata 2, tiene la presencia de un estrato de arcilla arenosa de baja plasticidad, color marrón rojizo, semi húmedo, compacto, sin presencia de grava. Material champoso bien compactado (CL). La muestra M – 1 de la calicata

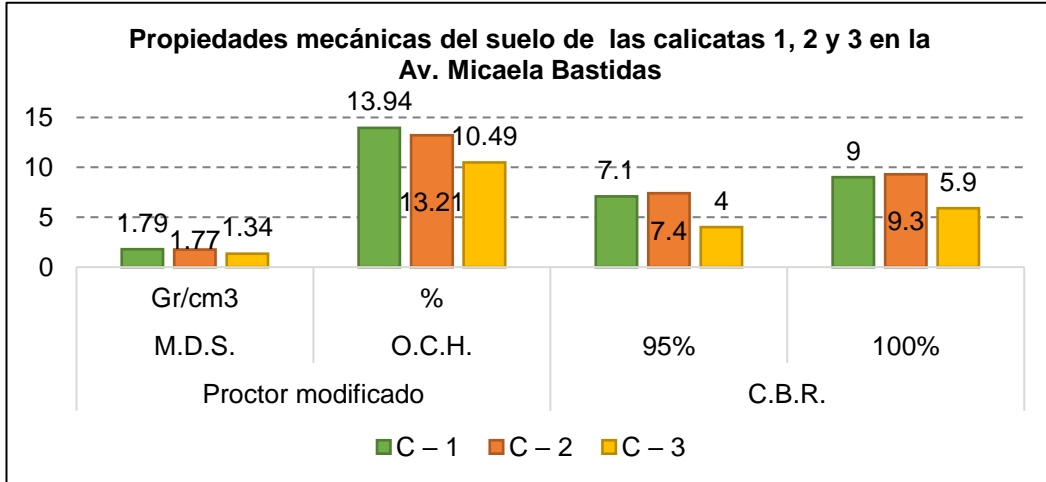
Figura 43.

Propiedades mecánicas del suelo de las calicatas 1, 2 y 3 en la Av. Micaela Bastidas

Interpretación. La propiedad mecánica del suelo que se utiliza para el diseño del pavimento rígido es el valor CBR, el mismo que al 95% y 100% es mayor para la muestra de la calicata 1, con valores de 7.1% y 9.0% respectivamente calificando como subrasante regular, mientras que la calicata 3, presenta los valores más bajos con 4.0% al 95% y 5.9% al 100%, clasificando como un subrasante que oscila de insuficiente a regular, siendo éstas las condiciones más críticas para el diseño del pavimento rígido.

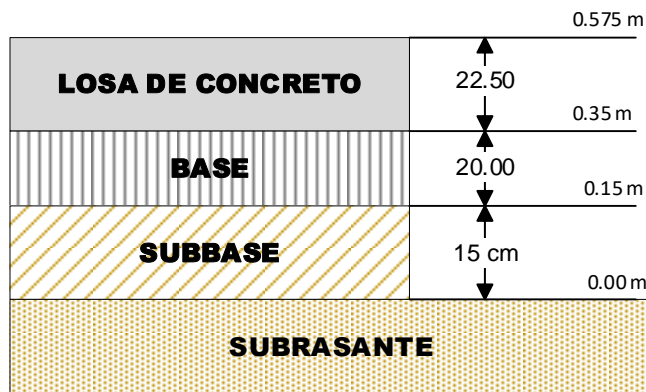
Figura 45.

Espesores del pavimento rígido según diseño que cumple con las exigencias solicitadas por las normas peruanas

Interpretación. Los espesores del pavimento rígido equivalen a 22.50 cm de losa de concreto, 20 cm de base y 15 cm de subbase, siendo este el diseño que cumple con las exigencias solicitadas por las normas peruanas.

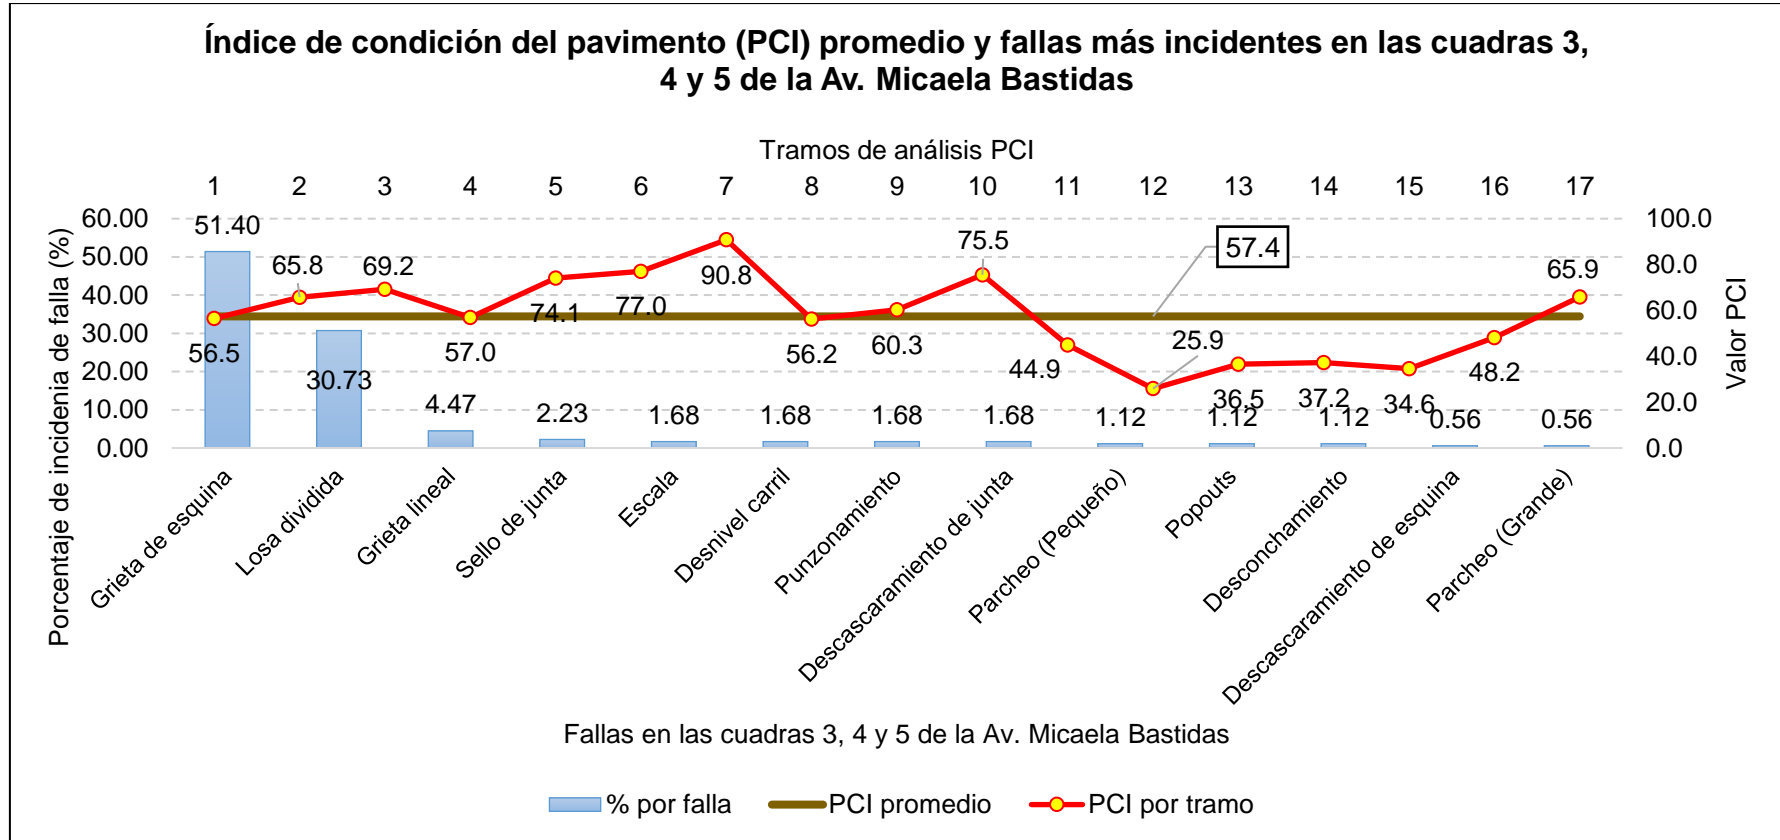
Las fallas técnicas con mayor incidencia en el pavimento rígido en la Av. Micaela Bastidas según la Figura 46, son grieta de esquina, losa dividida y grieta lineal, fallas que también se encuentran presentes en calles pavimentadas de la ciudad de Cundinamarca, Colombia, pero las investigaciones de Alturo y Rugeles (2019), Morales y Ortega (2019) y Ramírez y Torres (2019), presentan valores PCI promedio menores al 50%, clasificándose como regular, mientras que el valor promedio PCI es 57.40, clasificándose como bueno tal como las calles analizadas por Rico y Serna (2019).

Índice de condición del pavimento (PCI) promedio y fallas más incidentes en las cuadras 3, 4 y 5 de la Av. Micaela Bastidas

En Ayacucho y Piura, según las investigaciones de Palomino (2017) y Rodas e Ybarra (2018), las fallas más incidentes en el pavimento rígido de sus calles son similares a las fallas presentes en la Av. Micaela Bastidas: Grieta de esquina, losa dividida y grieta lineal, mientras que en la investigación Del Águila (2017), las fallas incidentes son completamente distintas, ya que según el autor el deterioro vial se debería a las inclemencias climatológicas, mientras que las fallas de la Av. Micaela Bastidas se deberían al aumento del tráfico automotor. El valor PCI en otras investigaciones (Del Águila, 2017; Palomino, 2017) es menor al 50% clasificándose como regular, mientras que la investigación de Rodas e Ybarra (2018) presenta un muy buen estado, por tanto, ninguna investigación nacional concuerda con la clasificación PCI de la Av. Micaela Bastidas, calle con un buen estado, pero el valor PCI (clasificación bueno 55 a 70) es cercano al límite de clasificación malo, debido a que existen cuatro tramos con mala condición de 17 tramos de análisis, tales como: el tramo 12, tramo 13, tramo 14 y tramo 15; dos tramos en estado regular (tramo 11 y tramo 16), tres tramos en muy buen estado (tramo 5, tramo 6 y tramo 10), un tramo en estado excelente (tramo 7), y todos los demás tramos en buen estado según la Figura 46.

un muy mal estado (Vásquez, 2019), las calles de la ciudad de Celendín se encuentran en estado regular (Zamora, 2019) y las calles de la ciudad de Chota, específicamente la Av. Micaela Bastidas presenta un PCI promedio equivalente a 57.40%, clasificando como una buena condición según la Figura 46. No obstante, a pesar de que las condiciones de la infraestructura vial oscilan de regular a excelente, todas las calles analizadas por otros autores regionales (Mendoza, 2019; Ortiz, 2018; Vásquez, 2019; Zamora, 2019) presentan fallas incidentes, tales como: Pulimento de superficie, descascaramiento de juntas, grietas longitudinales, losa dividida y parcheo grande; fallas que también se encuentran presentes en la Av. Micaela Bastidas: Descascaramiento de juntas en un 1.68%, grietas longitudinales en un 4.47%, losa dividida en un 30.73% y parcheo grande en un 0.56%, siendo uno de los menores porcentajes incidentes de fallas; pero, la falla con mayor incidencia es la grieta de esquina con un 56.50%, esta falla al igual como las otras fallas mencionadas se producen debido al aumento del tránsito vehicular pesado.

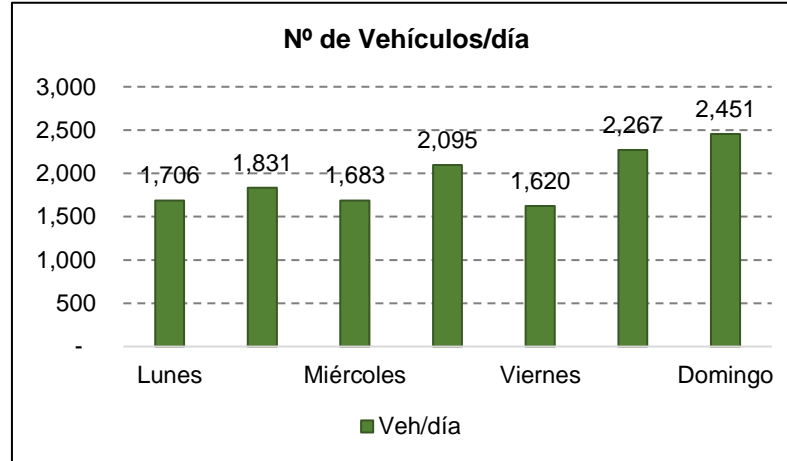
Figura 50.

Variación diaria de vehículos de la Av. Micaela Bastidas sumado con la Av. Perú

Interpretación. El tránsito vehicular agrupado máximo (2451 veh/domingo) muestra un aumento vehicular del doble respecto al tránsito vehicular de la estación 1 de la Av. Micaela Bastidas (1047 veh/domingo), lo que valida la hipótesis que el tránsito vehicular es la causa principal del deterioro del pavimento rígido de la avenida en estudio.

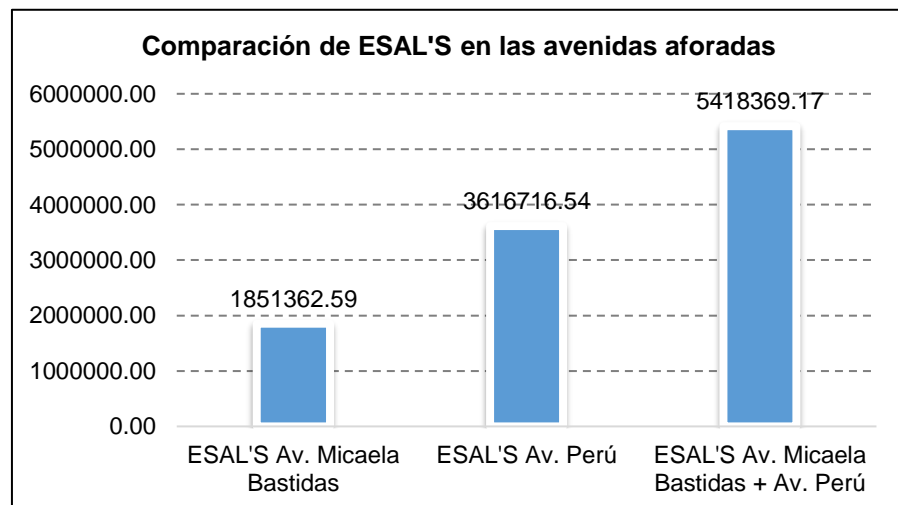
Figura 51.

Comparación de ESAL'S en las avenidas aforadas

Interpretación. La Av. Micaela Bastidas según el ESAL'S 1'851'362.59 se clasifica como un tránsito vehicular tipo T6, mientras que la Av. Perú según el ESAL'S 3'616'716.54 se clasifica como un tránsito vehicular tipo T7, pero al unir el tránsito vehicular de la Av. Micaela Bastidas y la Av. Perú, el ESAL'S alcanza un valor de 5'418'369.17 clasificando como un tránsito vehicular tipo T8. Es así como una avenida diseñada para un tránsito vehicular menor tuvo que soportar las cargas de los vehículos livianos y pesados que en condiciones normales habrían transcurrido por la Av. Perú, pero debido al cierre de la misma, tuvieron que optar por pasar por la Av. Micaela Bastidas, ocasionando un deterioro visible de su pavimento rígido en algunos tramos específicos descritos en el análisis PCI.

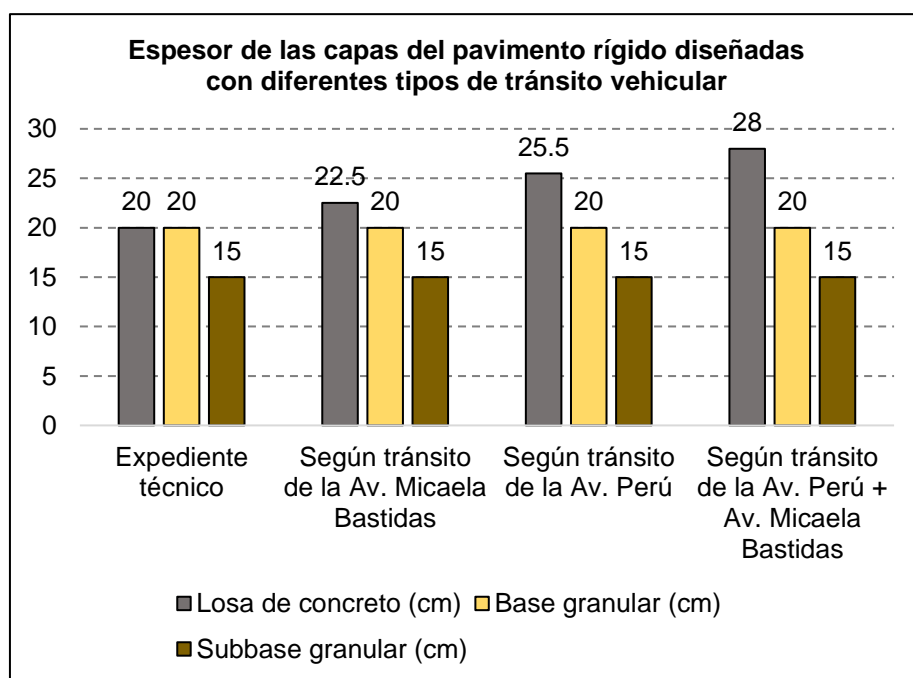
Figura 52.

Comparación del espesor de las capas del pavimento rígido diseñadas con diferentes tipos de tránsito vehicular

Interpretación. El espesor de las capas del pavimento rígido ha sido cálculo con el tránsito vehicular de la Av. Micaela Bastidas, Av. Perú y de la Av. Micaela Bastidas + la Av. Perú. Se ha mantenido el espesor de la subbase granular y la base granular tal como especifica el

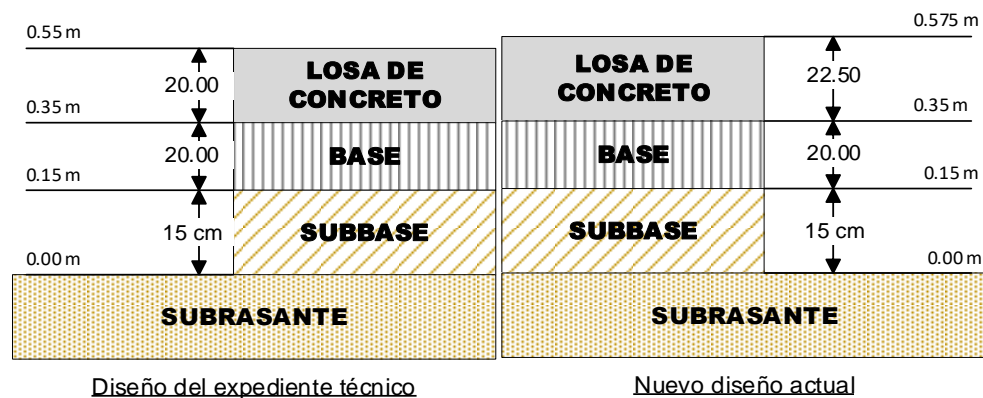
Figura 53.

Espesores del pavimento rígido según expediente técnico y diseño actual

- 8) El deterioro del pavimento rígido tiene como causas principales a deficiencias en el expediente técnico, fallas durante la construcción, e incremento del tránsito vehicular durante el cierre de la Av. Perú, ocasionando que de un tránsito vehicular tipo T6 con un ESAL'S 1'851362.59. se incrementará a un tránsito vehicular tipo T8 con un ESAL'S 5'418'369.17
- 9) Al comparar el diseño de la pavimentación existente con el nuevo diseño, se estableció que las sollicitaciones de carga eran mayores debido al cierre de otras avenidas principales, por tanto, la losa de concreto tenía un incremento de 2.50 cm respecto al diseño del expediente técnico del 2015.

- 7) Los espesores del pavimento rígido diseñados bajo la metodología AASHTO – 93, que se adecuan a las condiciones actuales de la Av. Micaela Bastidas son 22.50 cm de losa de concreto, 20 cm de base y 15 cm de subbase.

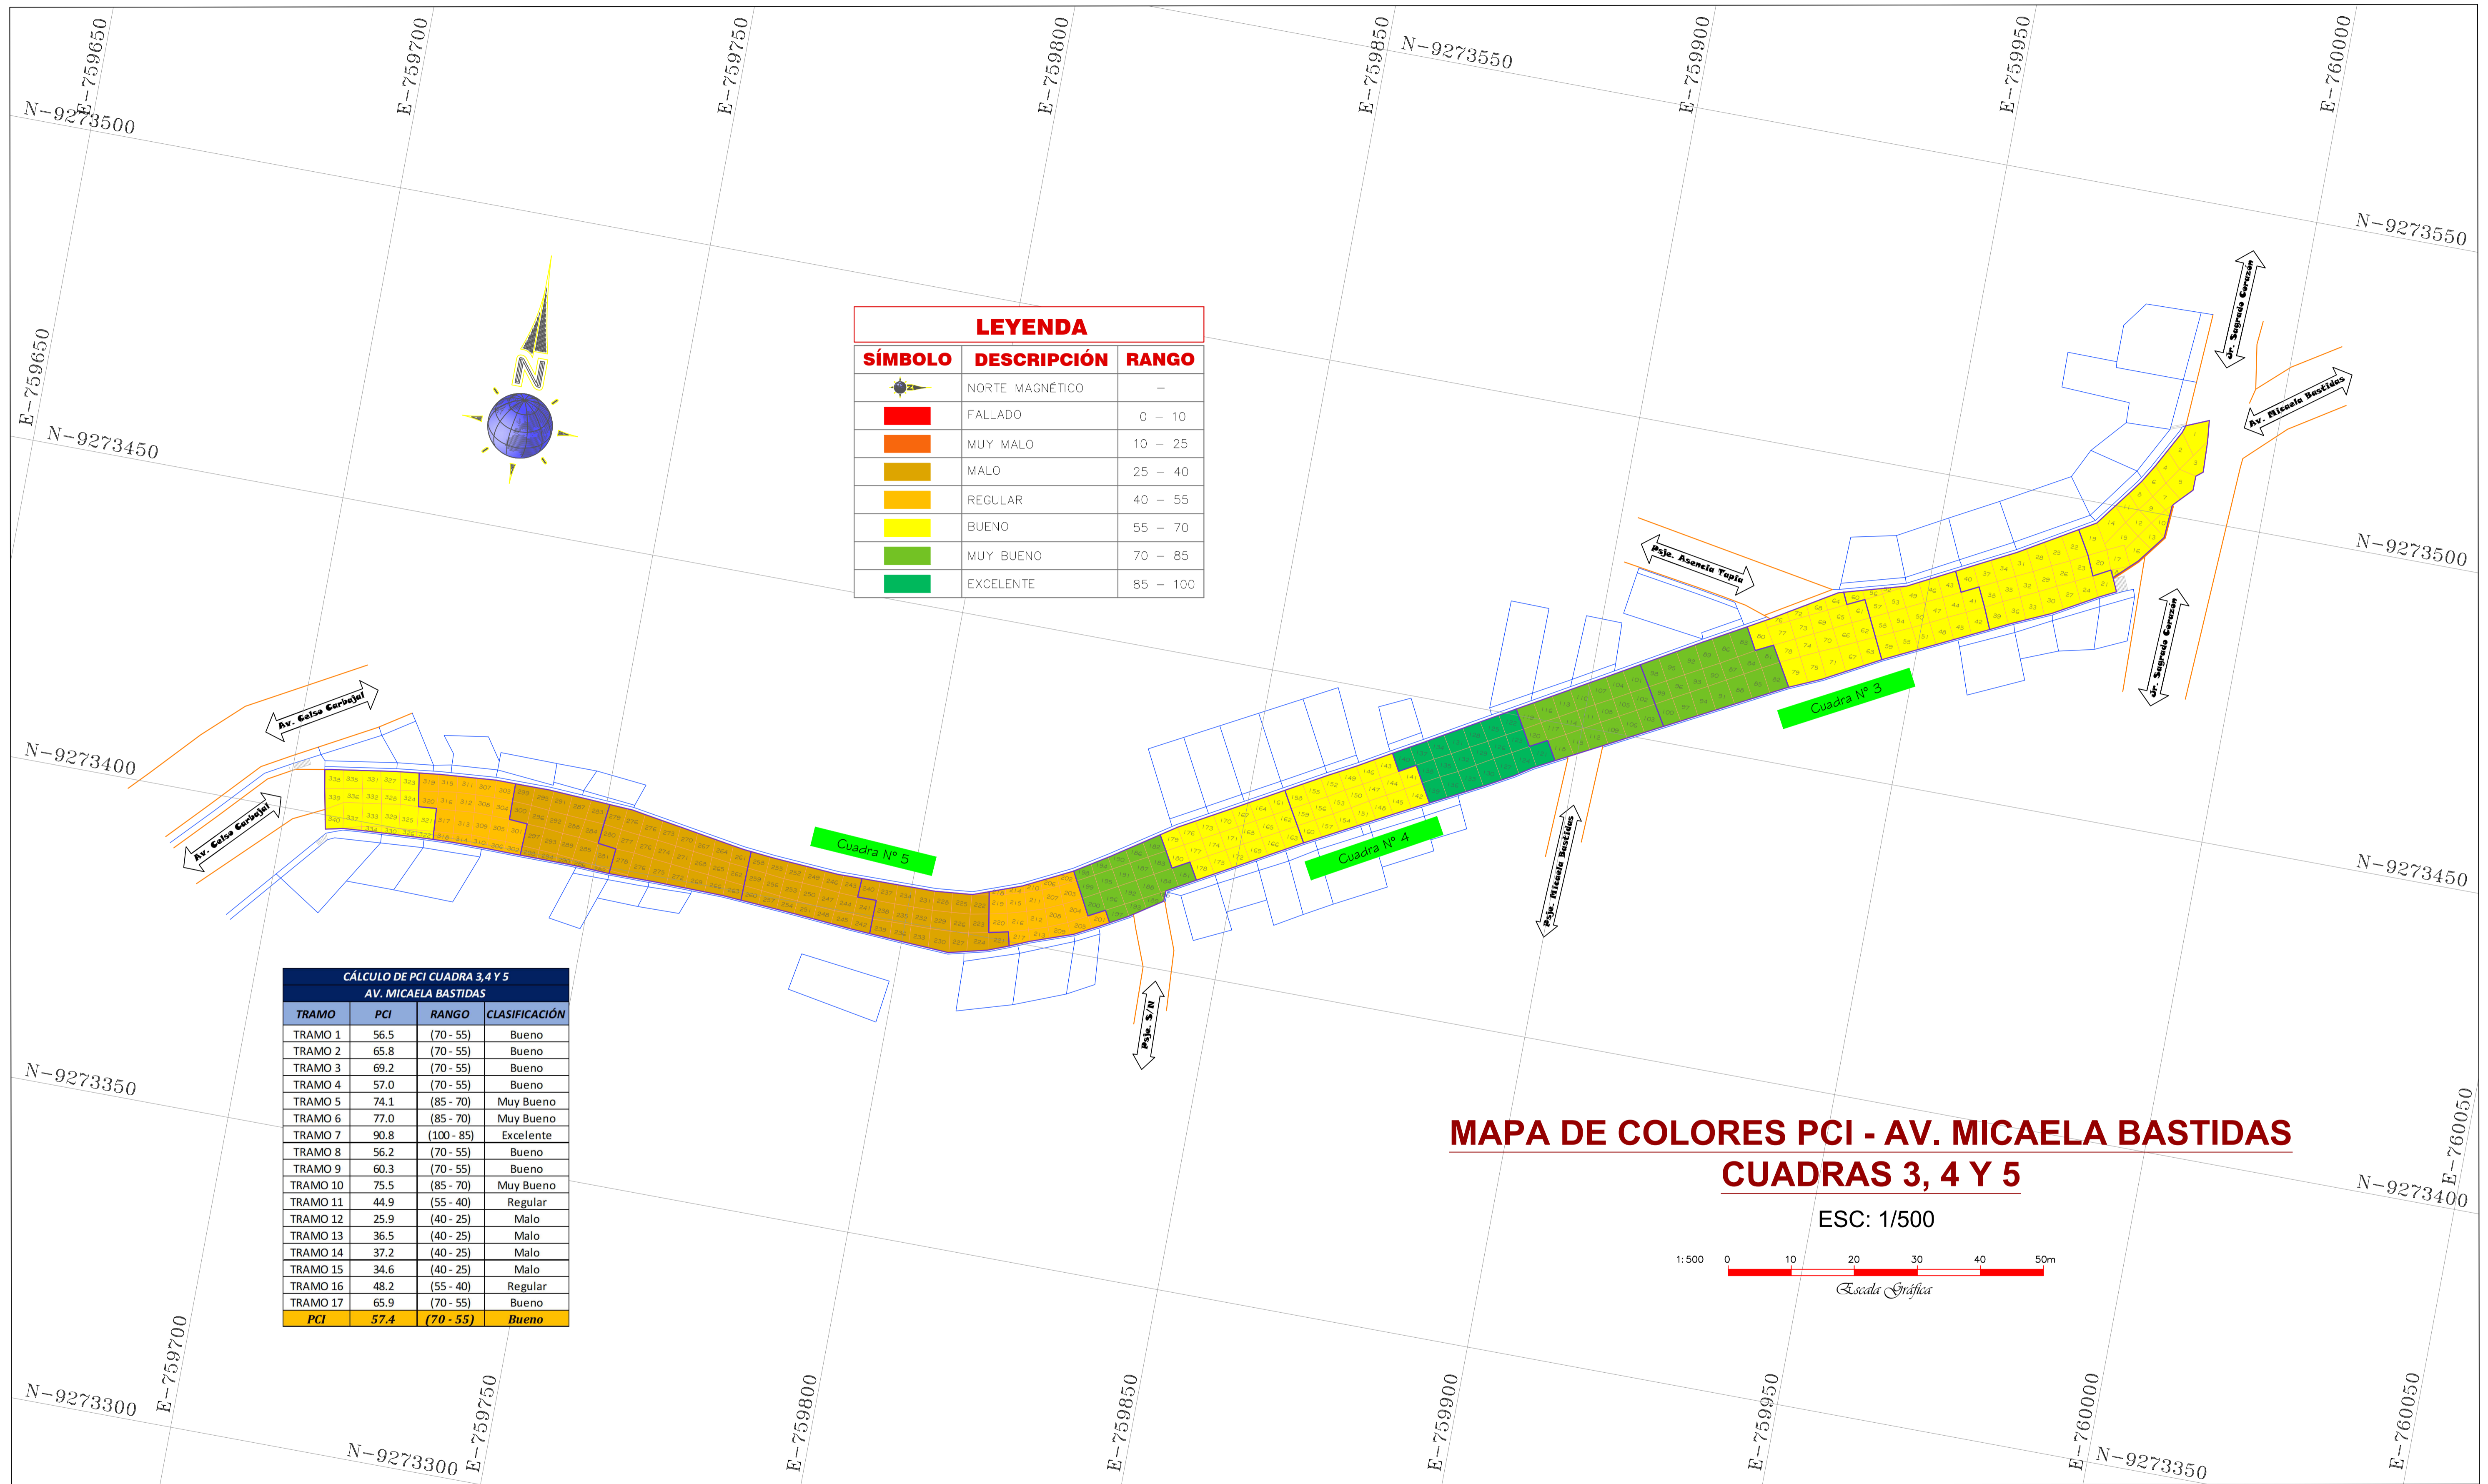
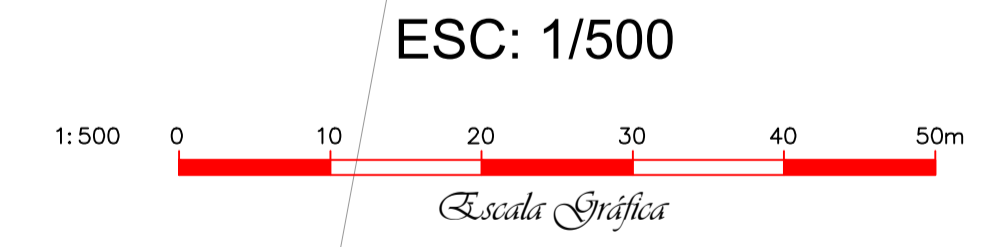
**MAPA DE COLORES PCI - AV. MICAELA BASTIDAS
CUADRAS 3, 4 Y 5**

CÁLCULO DE PCI CUADRA 3,4 Y 5 AV. MICAELA BASTIDAS			
TRAMO	PCI	RANGO	CLASIFICACIÓN
TRAMO 1	56.5	(70 - 55)	Bueno
TRAMO 2	65.8	(70 - 55)	Bueno
TRAMO 3	69.2	(70 - 55)	Bueno
TRAMO 4	57.0	(70 - 55)	Bueno
TRAMO 5	74.1	(85 - 70)	Muy Bueno
TRAMO 6	77.0	(85 - 70)	Muy Bueno
TRAMO 7	90.8	(100 - 85)	Excelente
TRAMO 8	56.2	(70 - 55)	Bueno
TRAMO 9	60.3	(70 - 55)	Bueno
TRAMO 10	75.5	(85 - 70)	Muy Bueno
TRAMO 11	44.9	(55 - 40)	Regular
TRAMO 12	25.9	(40 - 25)	Malo
TRAMO 13	36.5	(40 - 25)	Malo
TRAMO 14	37.2	(40 - 25)	Malo
TRAMO 15	34.6	(40 - 25)	Malo
TRAMO 16	48.2	(55 - 40)	Regular
TRAMO 17	65.9	(70 - 55)	Bueno
PCI	57.4	(70 - 55)	Bueno
