# **UNIVERSIDAD NACIONAL AUTÓNOMA DE CHOTA**

**“Análisis de la carbonatación por intemperización según espesor de  
recubrimiento de las columnas de concreto armado en las viviendas de  
la ciudad de Chota”**

**Tesis para optar el título de Ingeniero Civil**

**Chota – Perú  
2026**

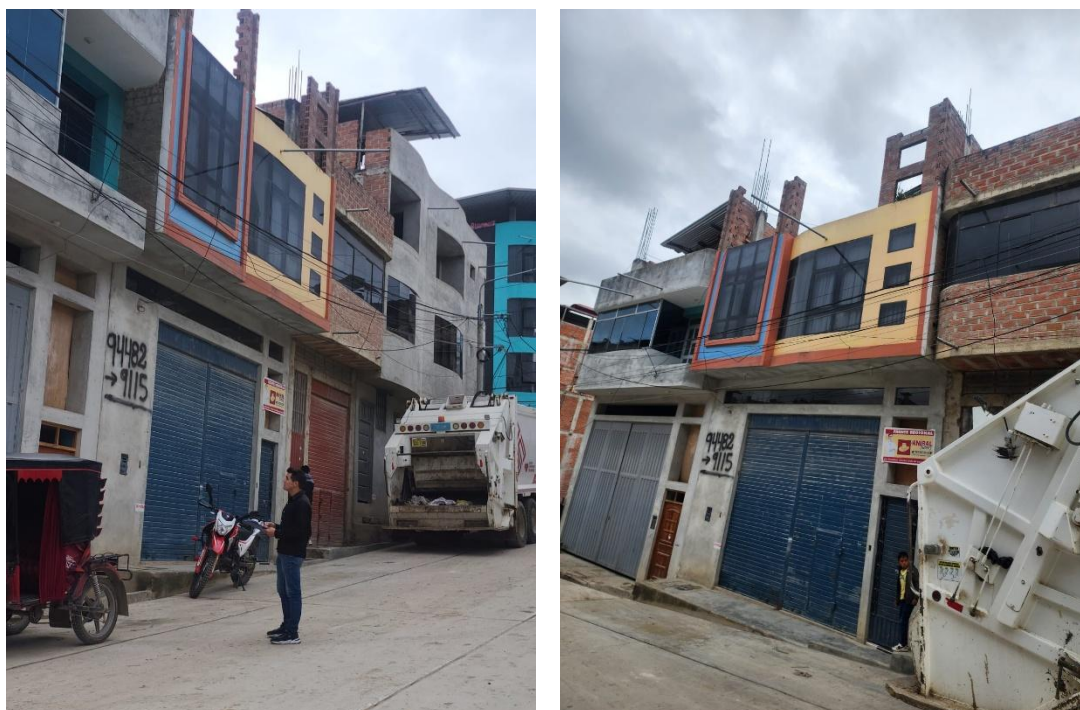
#### Figura 10

*Inspección y registro visual de las viviendas seleccionadas para el estudio de carbonatación*

Nota. Verificación visual de la vivienda desde un ángulo frontal, permitiendo evaluar el estado de conservación exterior, la configuración arquitectónica y la presencia de elementos estructurales expuestos que puedan favorecer la intemperización y la progresión de la carbonatación.

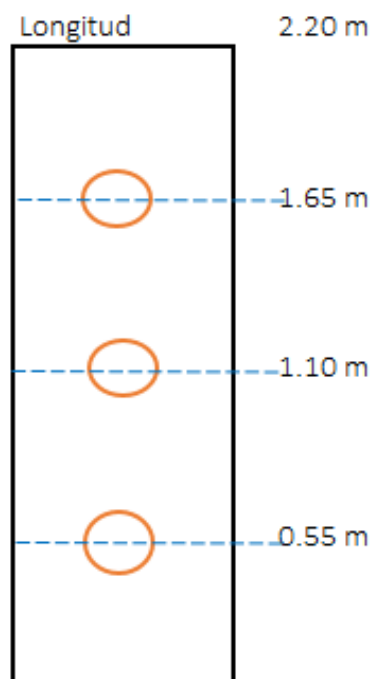
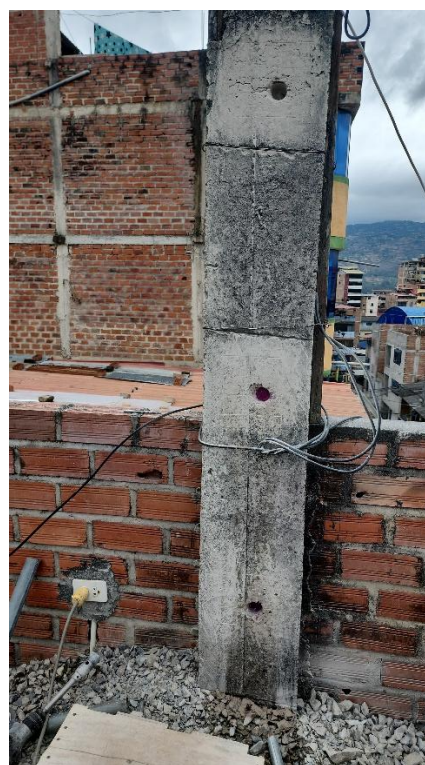
**Figura 15**

*Ubicación de perforaciones en columnas de concreto armado para carbonatación*

*Nota.* Las imágenes muestran perforaciones realizadas a distancias homogéneas en altura.

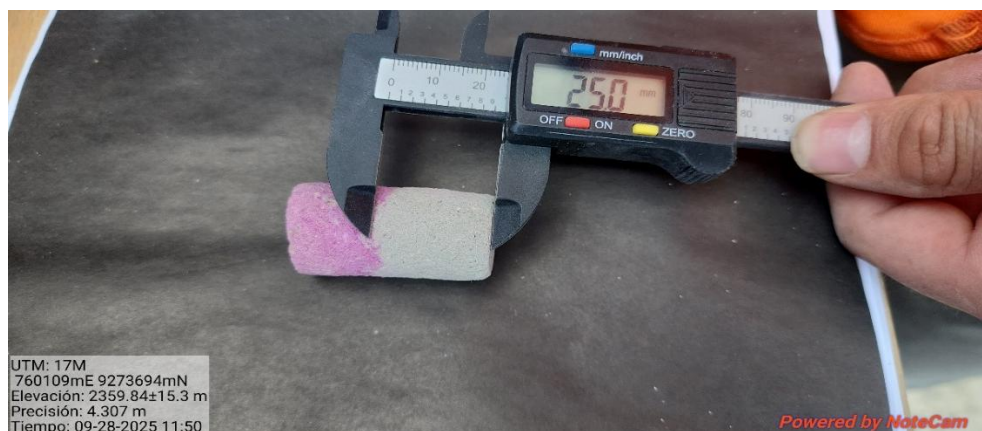
**Figura 16**

*Ensayo de carbonatación en probetas extraídas de columnas de concreto armado*

Nota. Medición del testigo obtenido mediante perforación, en la que se observan las zonas carbonatada y no carbonatada tras la aplicación de fenoltaleína, registrándose la profundidad de carbonatación.

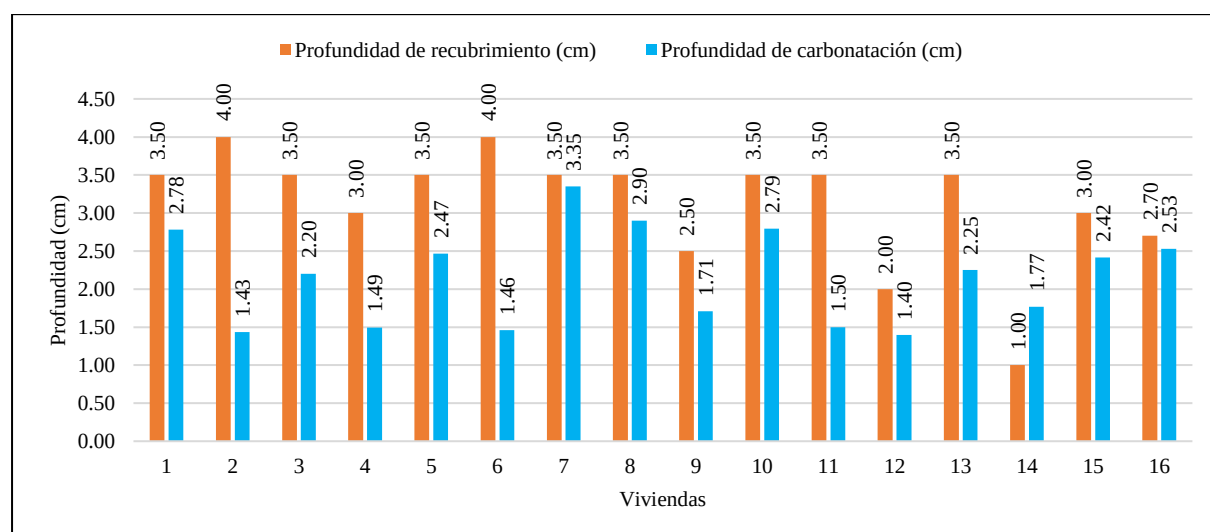
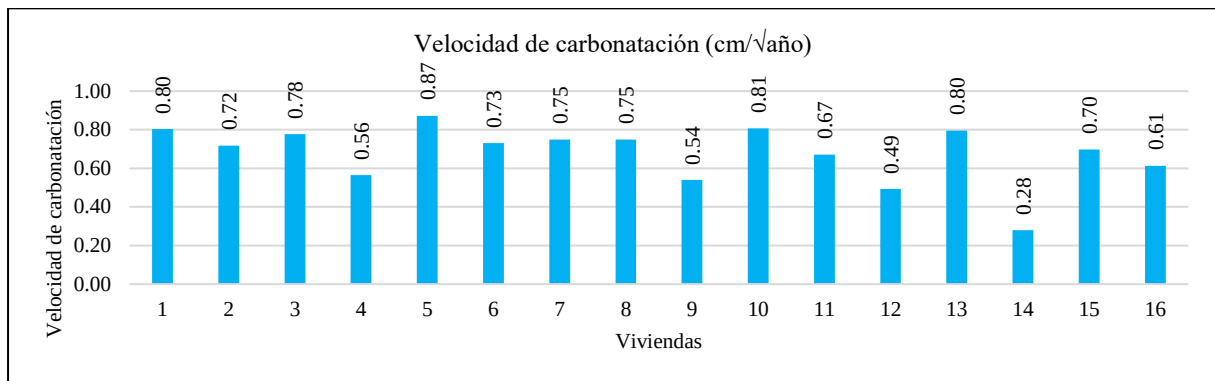
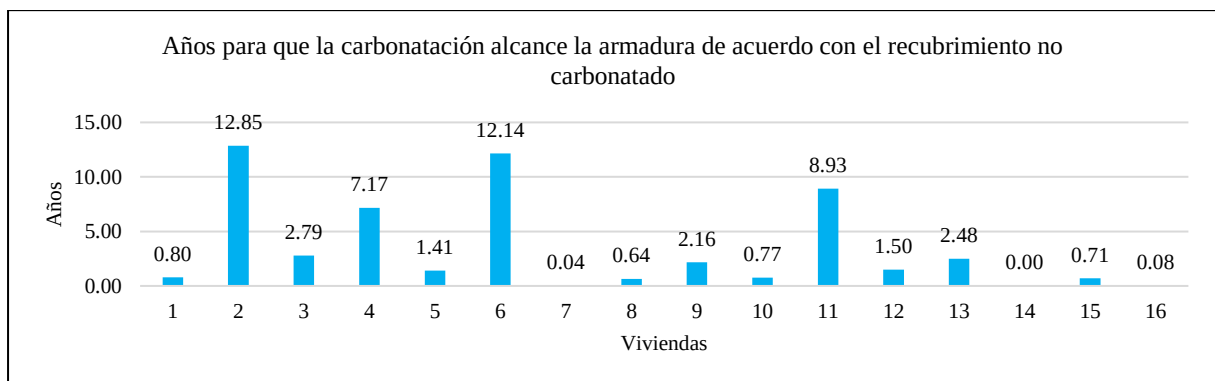
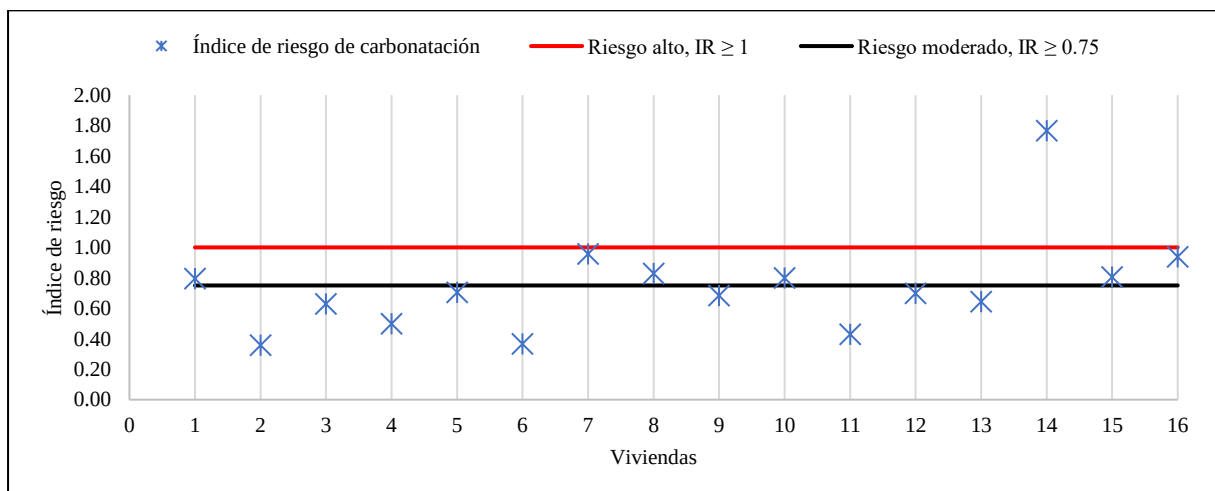
*Profundidad de recubrimiento y carbonatación en columnas de viviendas en Chota*

*Velocidad de carbonatación del concreto en columnas de viviendas en Chota*

*Años para que la carbonatación alcance la armadura de acuerdo con el recubrimiento no carbonatado*

*Índice de riesgo de carbonatación en las viviendas en Chota*

Los resultados evidencian una relación inversa clara entre el espesor de recubrimiento y la intensidad del proceso de carbonatación. El recubrimiento de 1.00 cm presenta el comportamiento más crítico, con profundidad de carbonatación mayor al recubrimiento (1.77 cm), un índice de riesgo extremo (1.77) y una carbonatación del 176.67%, lo que confirma pérdida total de pasivación ( $\text{pH} = 8.43$ ) y vulnerabilidad inmediata de la armadura. A medida que el recubrimiento aumenta entre 2.00 y 3.50 cm, la carbonatación disminuye, mostrando valores moderados (62%–93%) y una mejora progresiva en la reserva de protección ( $\Delta$  entre 0.60 y 1.14 cm), con velocidades entre 0.49 y 0.78 cm/ $\sqrt{\text{año}}$ , lo que prolonga entre 16 y 24 años el tiempo estimado para alcanzar la armadura. El recubrimiento de 4.00 cm exhibe el desempeño más estable, con el menor porcentaje de carbonatación (36.17%), un índice de riesgo bajo (0.36), la mayor expectativa de protección (30.63 años), y el pH más alto (11.49), coherente con un concreto aun fuertemente alcalino. En conjunto, los valores promedio confirman que, si bien existe carbonatación significativa en la mayoría de espesores evaluados (74.21%), la profundidad media (2.15 cm) todavía se mantiene por debajo del recubrimiento medio (3.14 cm), lo cual indica un riesgo global moderado, pero con condiciones críticas cuando el recubrimiento es  $\leq 2.70$  cm.

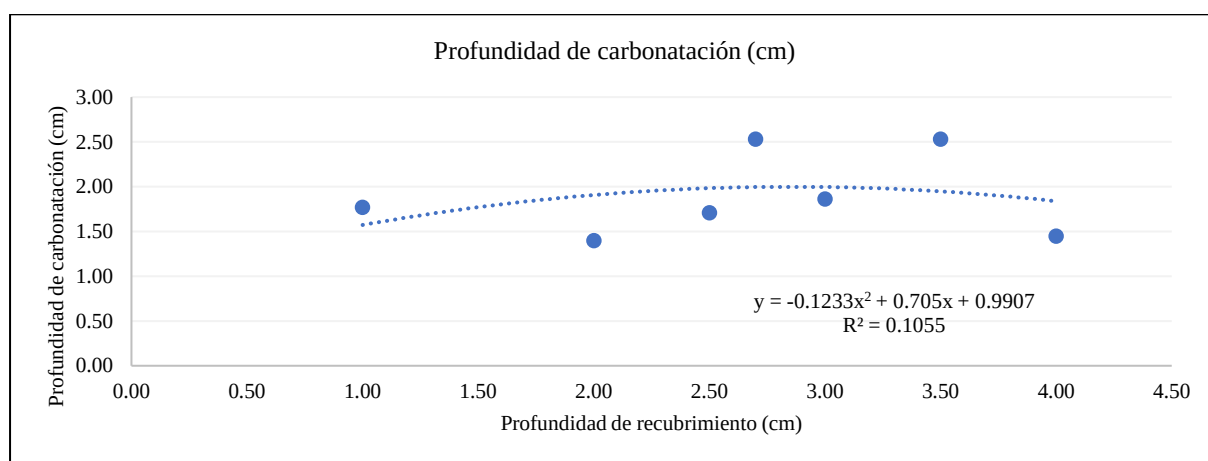
**Figura 26**

*Gráfico de regresión entre la profundidad de recubrimiento (cm) y la profundidad de carbonatación (cm)*

*Nota.* La Figura muestra que la profundidad de carbonatación presenta variaciones no lineales respecto al espesor de recubrimiento, sin una tendencia clara de incremento o reducción ( $R^2 = 0.1055$ ). Esto indica que, en las viviendas evaluadas, la profundidad de carbonatación está más influenciada por condiciones de exposición, calidad del concreto y antigüedad, antes que por el espesor de recubrimiento. El comportamiento disperso sugiere heterogeneidad constructiva típica de viviendas autoconstruidas en Chota.

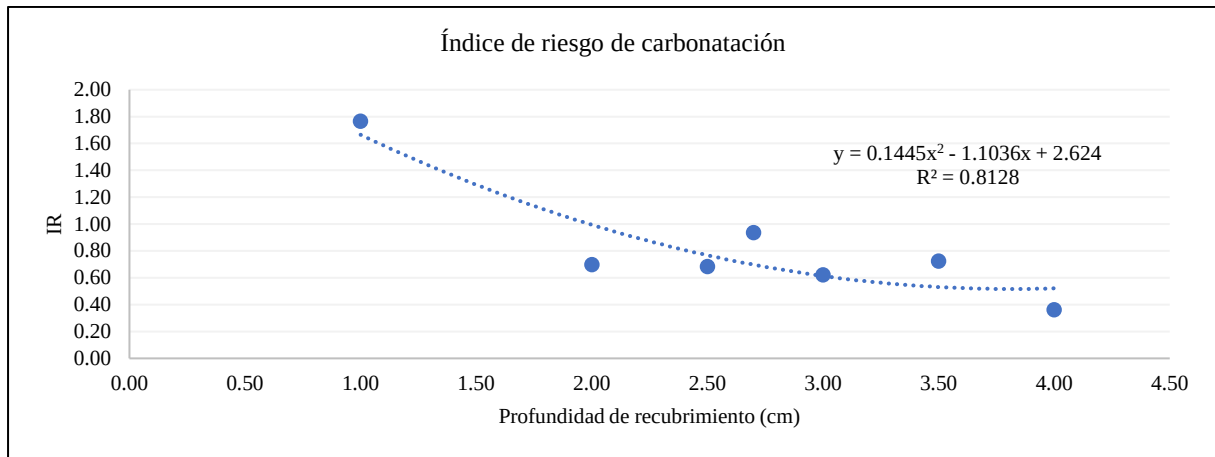
**Figura 27**

*Gráfico de regresión entre la profundidad de recubrimiento (cm) y el índice de carbonatación*

*Nota.* El índice de riesgo disminuye a medida que aumenta el recubrimiento, alcanzando un ajuste adecuado ( $R^2 = 0.8128$ ). Los recubrimientos mayores a 3.0 cm reducen la probabilidad de que el frente carbonatado alcance la armadura, mientras que recubrimientos  $\leq 2.0$  cm mantienen la estructura en zona de riesgo medio a alto.

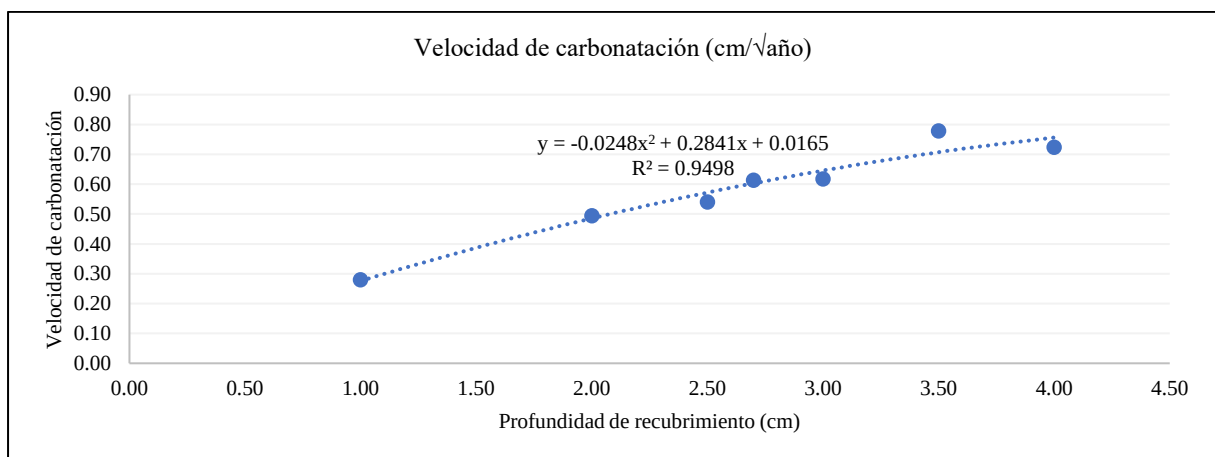
**Figura 28**

*Gráfico de regresión entre la profundidad de recubrimiento (cm) y la velocidad de carbonatación*

*Nota.* La velocidad de carbonatación aumenta ligeramente cuando el recubrimiento es mayor ( $R^2 = 0.9498$ ), lo que refleja que el frente carbonatado avanza con mayor rapidez en concretos con menor densidad sin importar el espesor de recubrimiento. Aunque un recubrimiento mayor protege mejor a la armadura, no implica menor velocidad de avance, ya que esta depende de la calidad del concreto y las condiciones de intemperización.

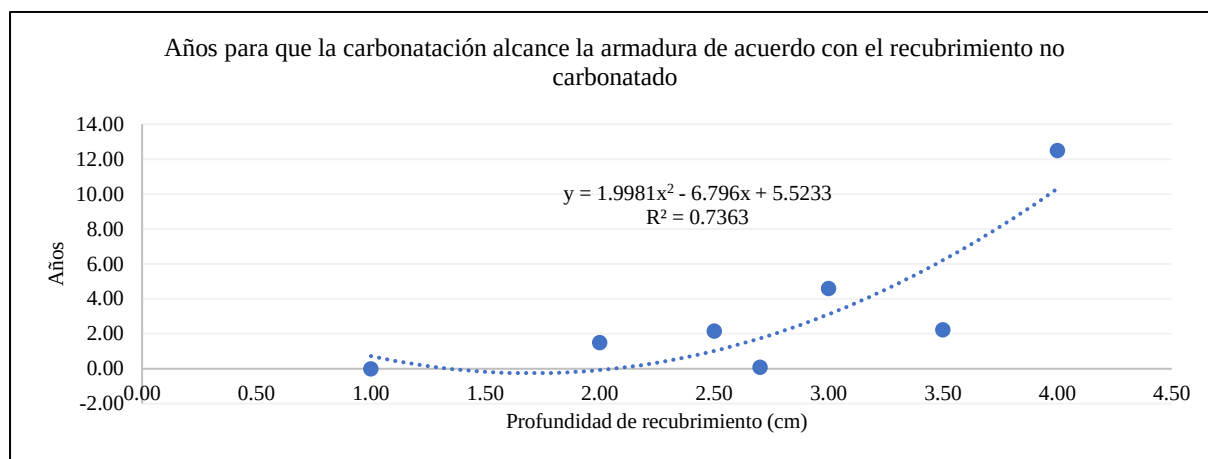
**Figura 29**

*Gráfico de regresión entre la profundidad de recubrimiento (cm) y el tiempo que la carbonatación tardará en alcanzar a la armadura*

*Nota.* El tiempo de servicio restante aumenta con el espesor de recubrimiento ( $R^2 = 0.7363$ ). Con recubrimientos de 3.0–4.0 cm, la estructura aún dispone de entre 2 y 12 años adicionales antes de que la carbonatación alcance el acero, mientras que recubrimientos de 1.0–2.0 cm presentan virtualmente cero años de vida útil remanente, indicando alto riesgo. Esto confirma la sensibilidad del modelo frente al espesor protector del concreto.

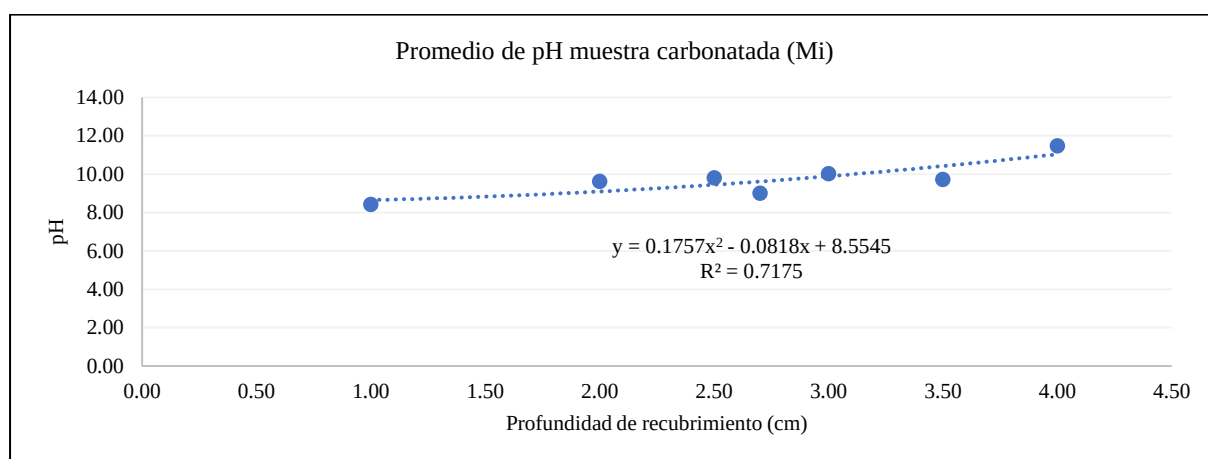
**Figura 30**

*Gráfico de regresión entre la profundidad de recubrimiento (cm) y el pH carbonatado*

*Nota.* El pH aumenta ligeramente cuando el recubrimiento es mayor ( $R^2 = 0.7175$ ), lo que evidencia que recubrimientos más delgados se asocian a pérdidas mayores de alcalinidad producto de la carbonatación. En recubrimientos  $\geq 3.0$  cm, los valores de pH se mantienen cercanos al umbral de pasivación ( $\approx 9.5$ –11), mientras que recubrimientos de 1.0 cm muestran pH críticos ( $< 9$ ), compatibles con riesgo de corrosión activa.

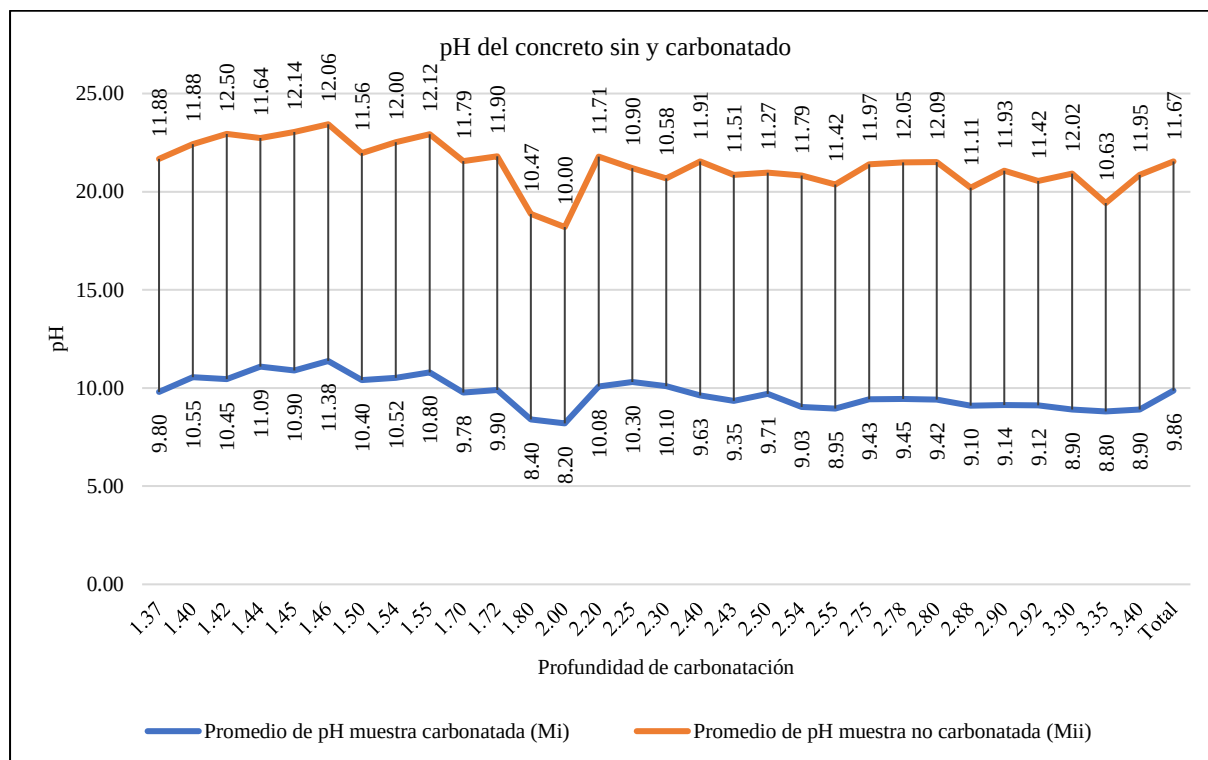
**Figura 31**

Los resultados muestran que las columnas clasificadas con pH ligeramente alcalino presentan mayor avance de carbonatación (2.25 cm) y un índice de riesgo alto ( $IR = 0.80$ ), con un porcentaje de recubrimiento afectado cercano al 80 %. En contraste, las columnas con pH moderadamente alcalino mantienen menor profundidad de carbonatación (1.45 cm) y un riesgo significativamente reducido ( $IR = 0.36$ ), lo que evidencia que la pérdida de alcalinidad acelera el deterioro por carbonatación. Asimismo, las columnas con pH más bajo requieren menos tiempo para que el frente carbonatado alcance la armadura, confirmando que la reducción del pH es un indicador directo del avance del proceso de despasivación del refuerzo.

*pH del concreto en el área carbonatada y no carbonatada de acuerdo con la profundidad de carbonatación en columnas de concreto armado expuestas a intemperización*

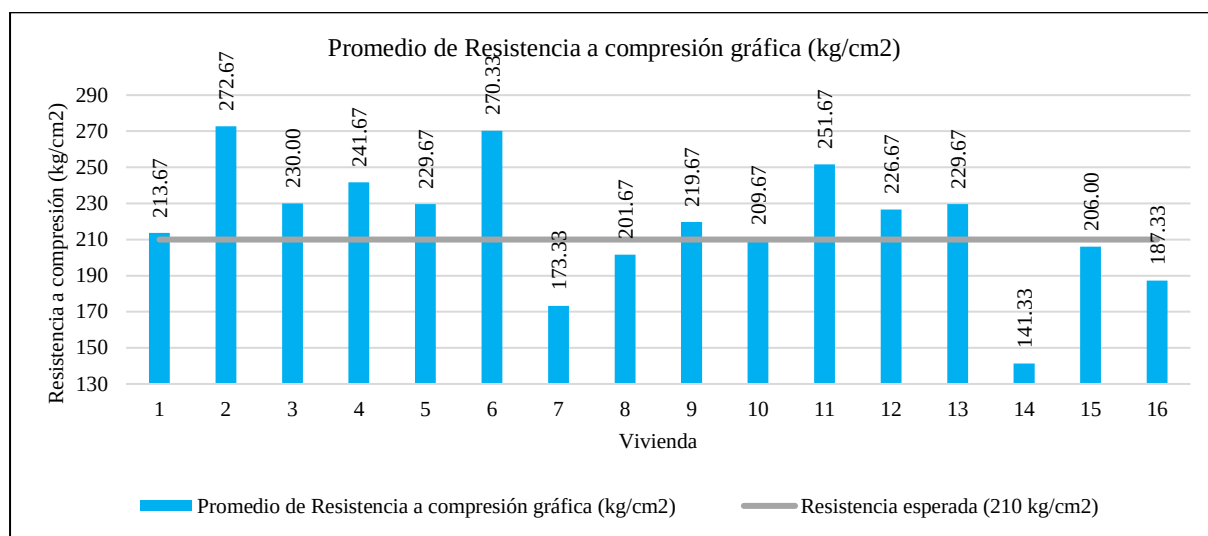
**Figura 32**

*Promedio de resistencia a compresión gráfica por vivienda*

*Nota.* Los resultados muestran variabilidad significativa de la resistencia a compresión entre viviendas, con valores que oscilan entre 141.33 kg/cm<sup>2</sup> (V14) y 272.67 kg/cm<sup>2</sup> (V2). En conjunto, el promedio global (219.34 kg/cm<sup>2</sup>) supera ligeramente el valor de referencia, aunque varios casos caen por debajo del límite estructural.

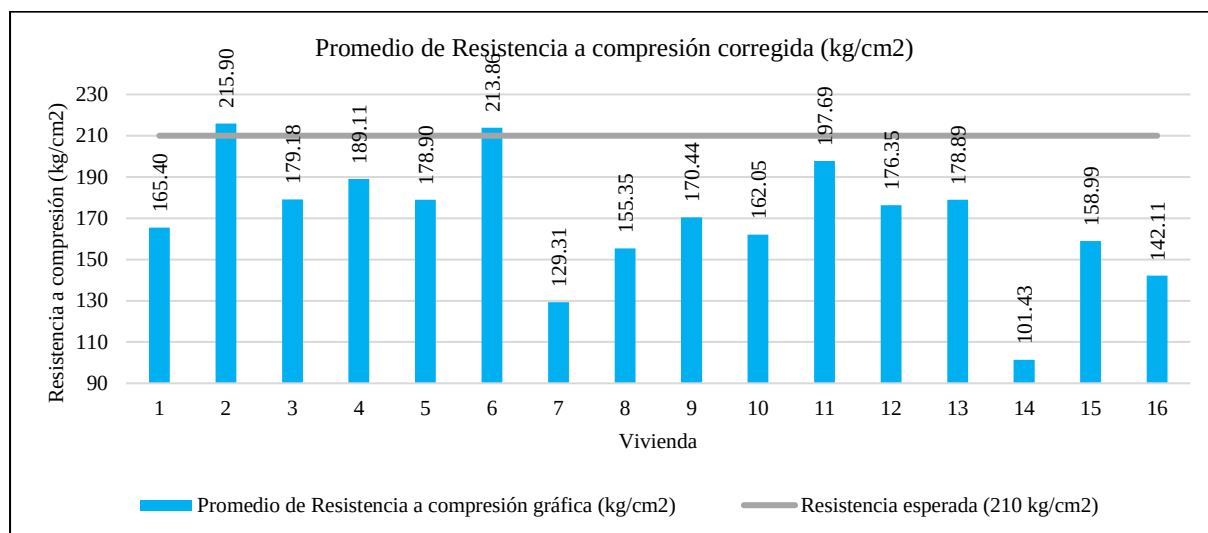
**Figura 33**

*Promedio de resistencia a compresión corregida por vivienda*

*Nota.* Al aplicar la corrección normativa, las resistencias disminuyen en todos los casos, permitiendo una lectura más realista del desempeño mecánico. Viviendas como V2 y V6 mantienen resistencias corregidas superiores a 210 kg/cm<sup>2</sup>, lo que está alineado con su menor grado de carbonatación y mejores condiciones de recubrimiento. El promedio global corregido (169.91 kg/cm<sup>2</sup>) se sitúa 20% por debajo del valor esperado.

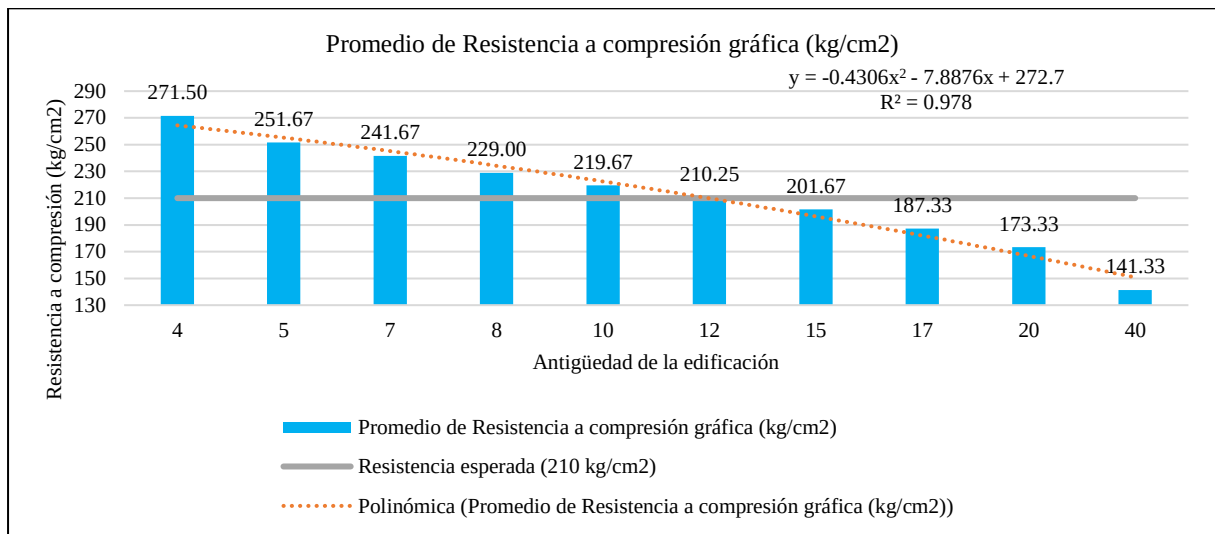
**Figura 34**

*Promedio de resistencia a compresión gráfica vs. antigüedad de la edificación*

Nota. Tendencia claramente decreciente de la resistencia a compresión conforme aumenta la antigüedad de la edificación. Las edificaciones entre 4 y 7 años aún presentan resistencias superiores a 230 kg/cm², mientras que las más antiguas (20 y 40 años) caen a valores críticos de 173.33 y 141.33 kg/cm², respectivamente. El modelo polinómico presenta un  $R^2 = 0.978$ , lo que indica un nivel de ajuste excelente.

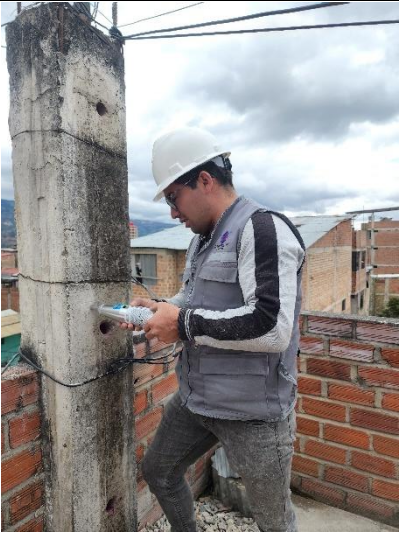
| Fotografía 1. Realización del ensayo de esclerometría en la columna de la vivienda 1 | Fotografía 2. Análisis de carbonatación con fenolftaleína en la columna de la vivienda 1 |
| Descripción. Se observa la ejecución del ensayo de esclerometría en la columna aplicando el martillo Schmidt para estimar la resistencia del concreto | Descripción. Se muestra la aplicación de la solución de fenolftaleína en el interior de la perforación, evidenciando el contraste de color para identificar la zona carbonatada en la columna evaluada. |

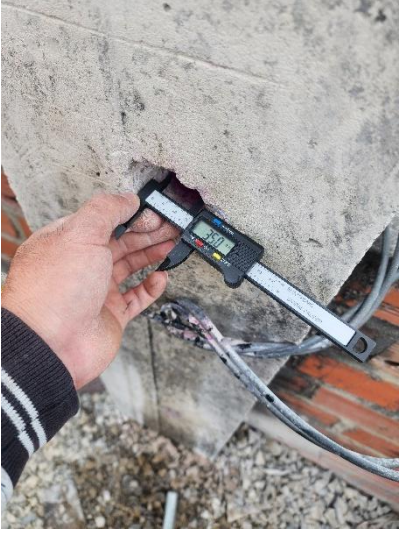
| Fotografía 3. Medida de la profundidad de carbonatación con vernier en la columna de la vivienda 1 | Fotografía 4 Extracción del polvo del concreto de la columna para el ensayo de pH, vivienda 1 |
| Descripción. Se aprecia la medición de la profundidad de carbonatación utilizando un vernier digital, registrando la distancia entre la superficie expuesta y el límite de pérdida de alcalinidad. | Descripción. Se puede observar la extracción del polvo de concreto obtenido de la perforación, empleando una espátula para su posterior análisis de pH en laboratorio |

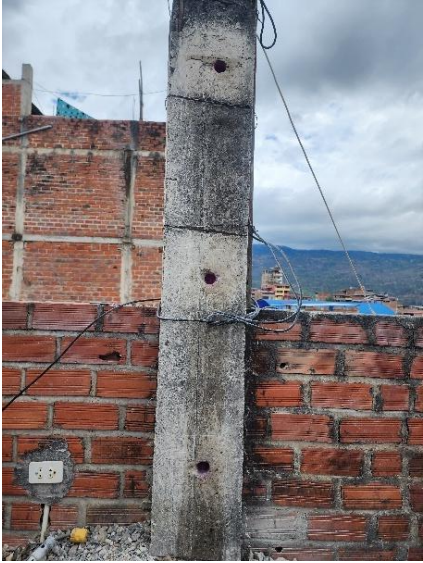
| <p>Fotografía 5. Columna de la vivienda 1, luego del análisis de carbonatación</p> | <p>Fotografía 6. Proceso de cubierta de las perforaciones realizadas con broca luego de los ensayos, en la columna de la vivienda 1</p> |
| <p>Descripción. Se muestra la columna luego del análisis de carbonatación, con las perforaciones visibles y los puntos teñidos por la reacción con fenolftaleína.</p> | <p>Descripción. Se aprecia el proceso de sellado de las perforaciones realizadas para los ensayos, utilizando mortero para restituir la continuidad superficial de la columna.</p> |

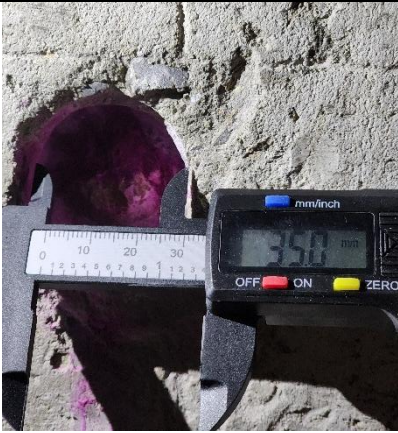
| <p>Fotografía 9. Análisis de carbonatación con fenolftaleína en la columna de la vivienda 2</p> | <p>Fotografía 10. Medida de la profundidad de carbonatación con vernier en la columna de la vivienda 2</p> |
| <p>Descripción. Se muestra la verificación de la zona no carbonatada mediante la reacción de la fenolftaleína, registrando el límite de coloración con el vernier.</p> | <p>Descripción. Se aprecia la medición directa de la profundidad de carbonatación con un vernier digital sobre la superficie perforada de la columna.</p> |

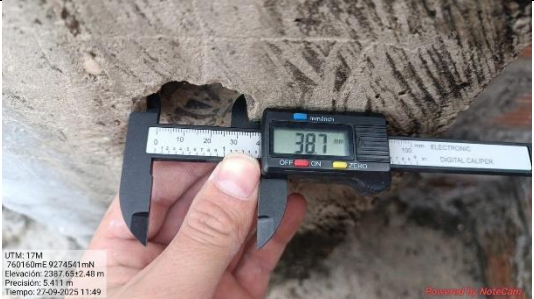
| <p>Fotografía 11 Medición de la columna para realizar la perforación, en la vivienda 3</p> | <p>Fotografía 12. Medida de la profundidad de carbonatación en la columna de la vivienda 3</p> |
| <p>Descripción. Se observa la medición inicial en la superficie de la columna para ubicar con precisión el punto donde se realizará la perforación.</p> | <p>Descripción. Se muestra la medición de la profundidad de carbonatación utilizando un vernier digital.</p> |

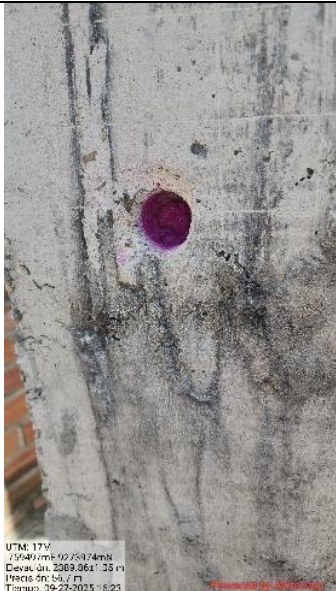
| Fotografía 15. Medición de la profundidad de perforación para el análisis de esclerometría vivienda 4 | Fotografía 16. Análisis de carbonatación con fenolftaleína en la columna de la vivienda 4 |
| Descripción. Se registra la medición de la profundidad inicial en la columna para determinar el punto exacto donde se realiza la perforación destinada al ensayo de esclerometría. | Descripción. Se aplica la solución de fenolftaleína en la perforación, permitiendo distinguir el límite de carbonatación mediante la tonalidad obtenida en el concreto. |

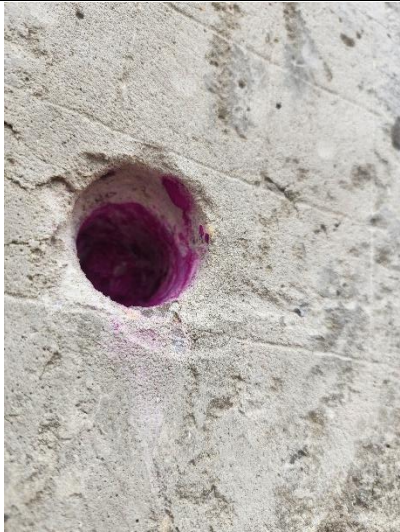
| <p>Fotografía 19. Vista de los 3 puntos de análisis en la columna, vivienda 4</p> | <p>Fotografía 20. Análisis de carbonatación con fenolftaleína en la columna de la vivienda 5</p> |
| <p>Descripción. Se aprecia la columna con los tres puntos de perforación empleados para el análisis de carbonatación, distribuidos verticalmente para evaluar la variación del proceso.</p> | <p>Descripción. Se aplica la solución de fenolftaleína en la perforación, permitiendo distinguir el límite de carbonatación mediante la coloración obtenida en el concreto.</p> |

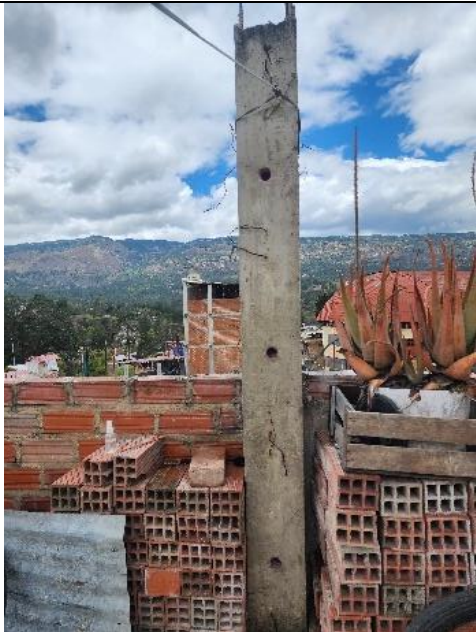
| <p>Fotografía 21. Probeta extraída con broca para el ensayo con fenolftaleína, vivienda 5</p> | <p>Fotografía 22. Columna de la vivienda 5, luego del análisis de carbonatación</p> |
| <p>Descripción. Se dispone la probeta extraída con broca sobre la superficie de trabajo para su análisis, observándose la zona reactiva teñida por la fenolftaleína.</p> | <p>Descripción. Se visualiza la columna luego del procedimiento de carbonatación, apreciándose los puntos perforados utilizados para el ensayo.</p> |

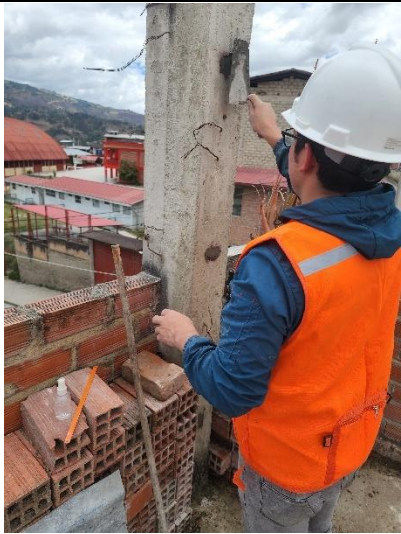
| <p>Fotografía 23. Toma de datos de intemperización (CO<sub>2</sub>, temperatura y humedad) en la vivienda 5</p> | <p>Fotografía 24. Proceso de cubierta de las perforaciones realizadas con broca luego de los ensayos, en la columna de la vivienda 5</p> |

| <p>Descripción. Se registran los parámetros ambientales de intemperización (CO<sub>2</sub>, temperatura y humedad) mediante el uso del medidor portátil ubicado en el área de trabajo.</p> | <p>Descripción. Se realiza el proceso de recubrimiento de las perforaciones mediante la aplicación de mortero, restituyendo la superficie intervenida de la columna.</p> |

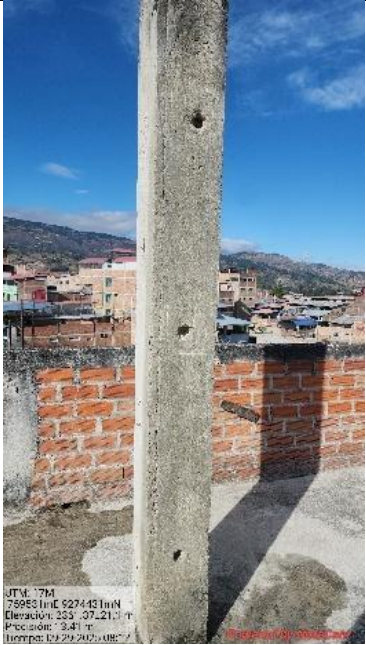
| <p>Fotografía 25. Probeta extraída con broca para el ensayo con fenolftaleína, vivienda 6</p> | <p>Fotografía 26 Columna de la vivienda 6, luego del análisis de carbonatación</p> |
| <p>Descripción. Se dispone la probeta extraída con broca sobre la superficie de trabajo, verificándose su longitud mediante un vernier digital para el análisis de carbonatación con fenolftaleína.</p> | <p>Descripción. Se distingue la columna intervenida luego del análisis de carbonatación, mostrando la perforación realizada para la aplicación de fenolftaleína.</p> |

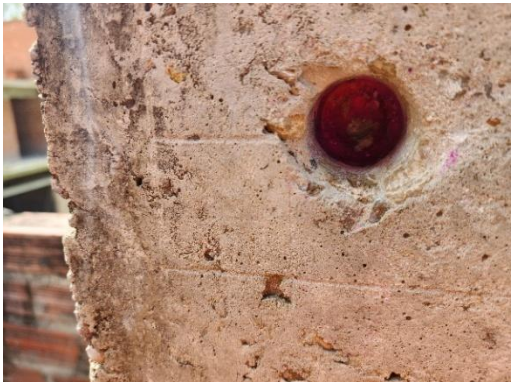
| <p>Fotografía 31. Análisis de carbonatación con fenolftaleína en la columna de la vivienda 7</p> | <p>Fotografía 32. Probeta extraída con broca para el ensayo con fenolftaleína, vivienda 7</p> |
| <p>Descripción. Se identifica la perforación teñida con fenolftaleína, evidenciando el límite de carbonatación.</p> | <p>Descripción. Se muestra la probeta extraída con broca, medida con un vernier digital.</p> |

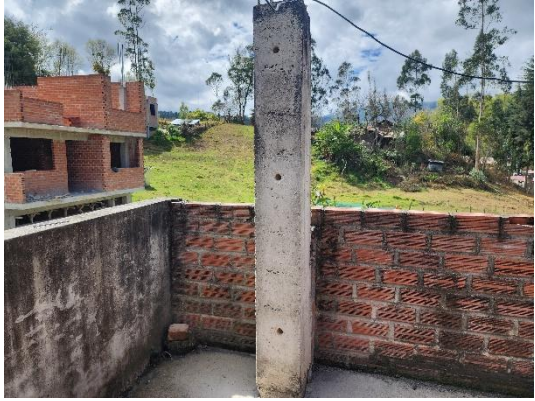
| <p>Fotografía 33. Columna de la vivienda 7, luego del análisis de carbonatación</p> | <p>Fotografía 34. Toma de datos de intemperización (CO<sub>2</sub>, temperatura y humedad) en la vivienda 7</p> |
| <p>Descripción. Columna con las perforaciones utilizadas para el análisis de carbonatación.</p> | <p>Descripción. Toma de datos ambientales mediante el medidor portátil ubicado junto a la columna.</p> |

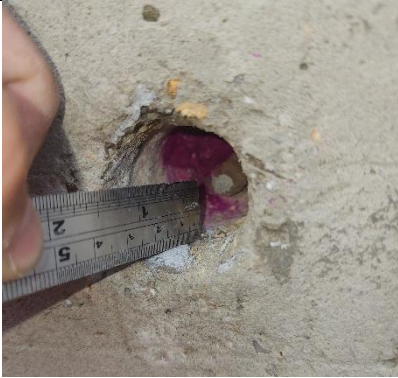
| <p>Fotografía 35. Análisis de carbonatación con fenolftaleína en la columna de la vivienda 8</p> | <p>Fotografía 36. Vista de los 3 puntos de análisis en la columna, vivienda 8</p> |
| <p>Descripción. Se observa la perforación de la columna con la zona reactiva teñida por la aplicación de fenolftaleína.</p> | <p>Descripción. Se aprecia la columna con los tres puntos alineados utilizados para el análisis de carbonatación.</p> |

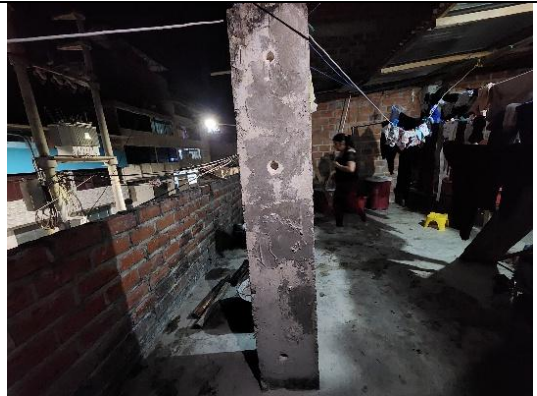
| <p>Fotografía 41. Realización del ensayo de esclerometría en la columna de la vivienda 11</p> | <p>Fotografía 42. Columna de la vivienda, luego del análisis de carbonatación, vivienda 11</p> |
| <p>Descripción. Se aprecia la perforación de esclerometría utilizando el martillo Schmidt sobre la columna de la vivienda.</p> | <p>Descripción. Se visualiza la columna con las perforaciones realizadas para el análisis de carbonatación.</p> |

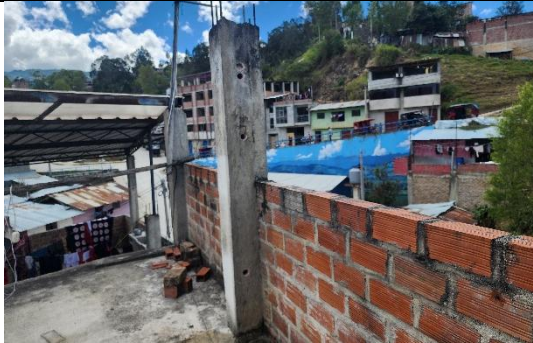
| <p>Descripción. Se logra ver la columna intervenida con las perforaciones visibles luego del análisis de carbonatación realizado en la vivienda</p> | <p>Descripción. Se observa la lectura de intemperización (CO<sub>2</sub>, temperatura y humedad) obtenida con el medidor portátil en la vivienda</p> |

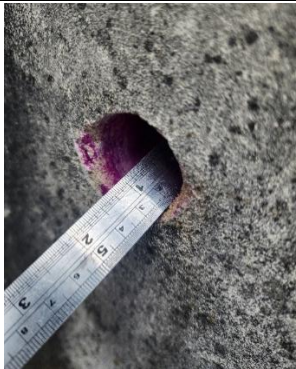
| <p>Descripción. Se aprecia la columna seleccionada para el análisis de esclerometría en la vivienda 14.</p> | <p>Descripción. Se identifica la perforación tratada con fenolftaleína, mostrando la zona reactiva correspondiente al análisis de carbonatación.</p> |

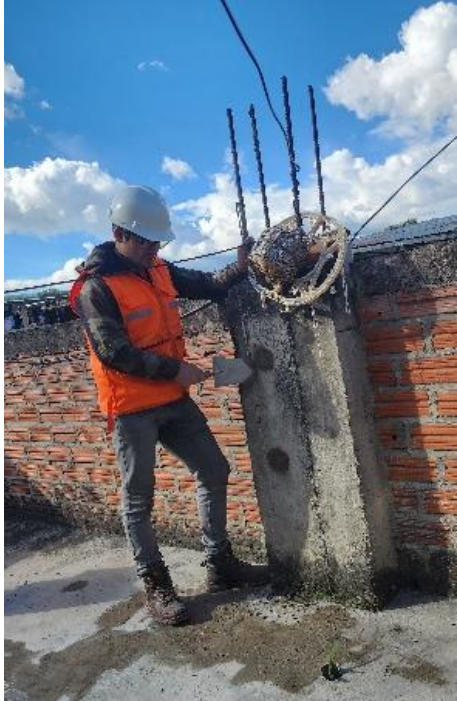
| <p>Descripción. Se ve el proceso de cubierta de las perforaciones realizadas con broca luego de los ensayos en la columna.</p> | <p>Descripción. Se aprecia la selección y lijado de la columna para su preparación antes del análisis.</p> |
