UNIVERSIDAD NACIONAL AUTÓNOMA DE CHOTA

**“Evaluación del índice de vulnerabilidad sísmica de los colegios de
la ciudad de Chota, 2023 para la descripción de acciones de
intervención estructural”**

Tesis para optar el título de Ingeniero Civil

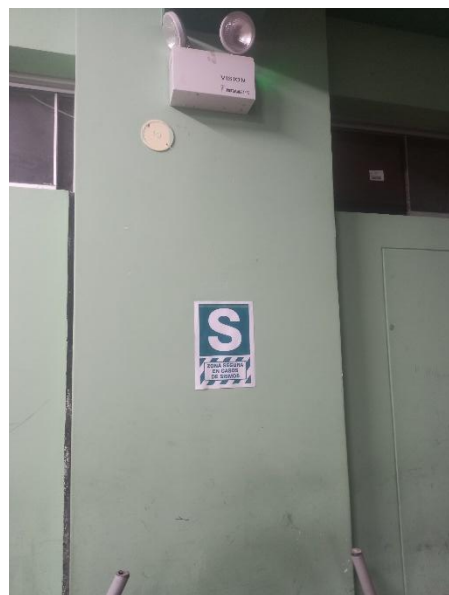
Pequeñas fisuras en columnas

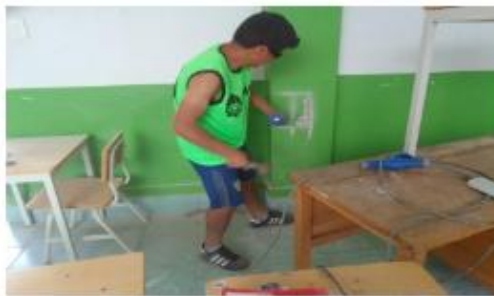
Foto: 02
Señalización del punto de ensayo

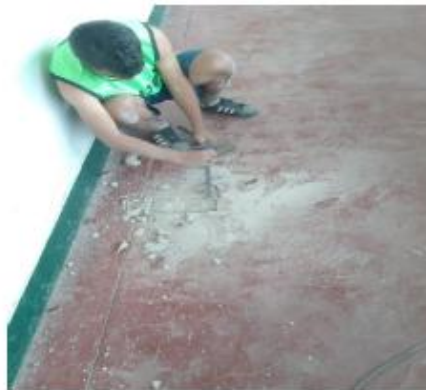
Foto: 03
Punto en losa para el ensayo de esclerometría

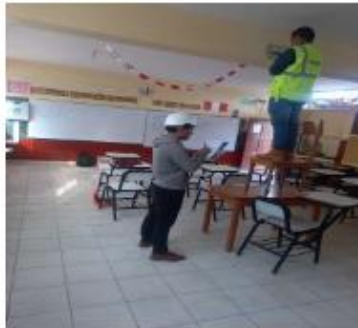
Foto: 02
Señalización del punto de ensayo

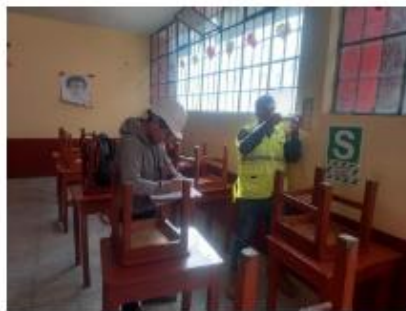
Foto: 02
Señalización del punto de ensayo en columna

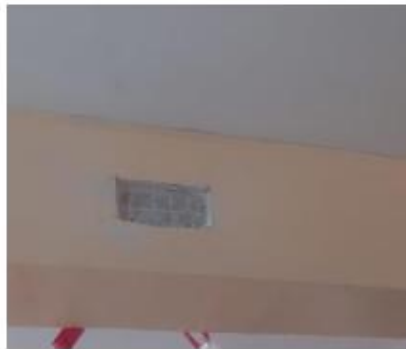
Foto: 03
Punto en viga para el ensayo de esclerometría
