UNIVERSIDAD NACIONAL AUTÓNOMA DE CHOTA

**“Evaluación del índice de vulnerabilidad sísmica de los colegios de
la ciudad de Chota, 2023 para la descripción de acciones de
intervención estructural”**

Tesis para optar el título de Ingeniero Civil

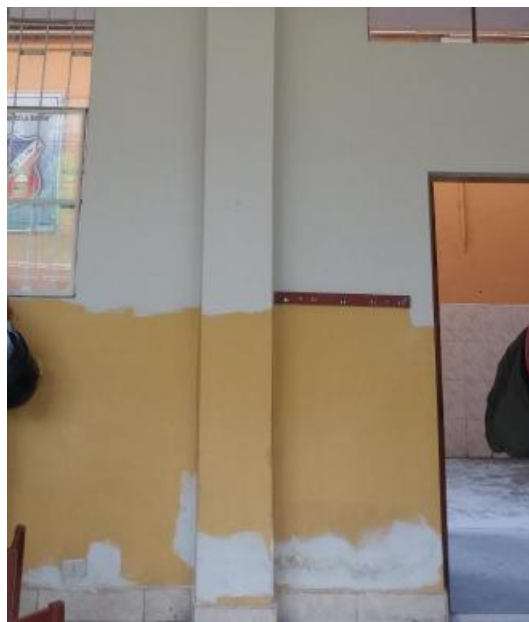
Muros con manchas aisladas sin riesgo estructural

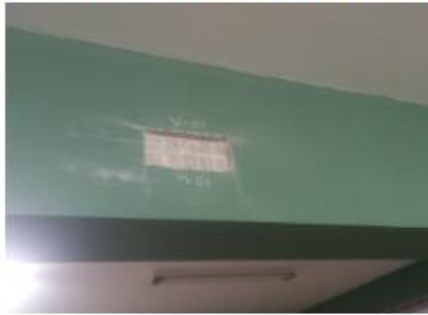
Foto:08

Registro y ubicación de puntos en vigas principales

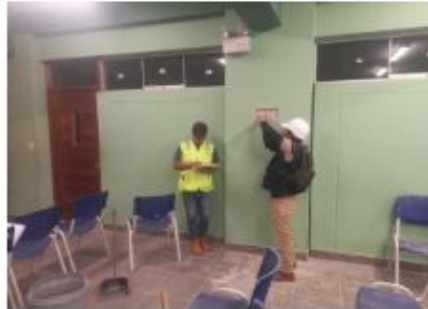
Foto:08

Ensayo y registro de datos de esclerometría en columnas

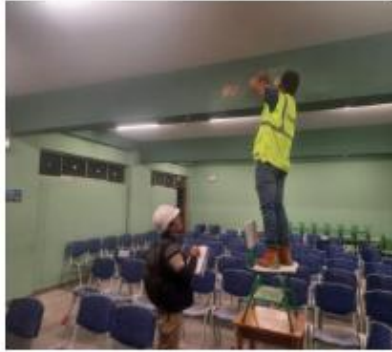
Foto:08

Toma de datos y ensayos de esclerometría en vigas principales

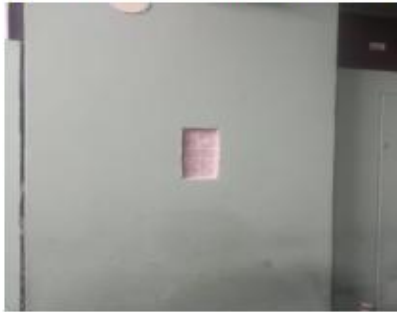
Foto:08

Punto de ensayo en columnas

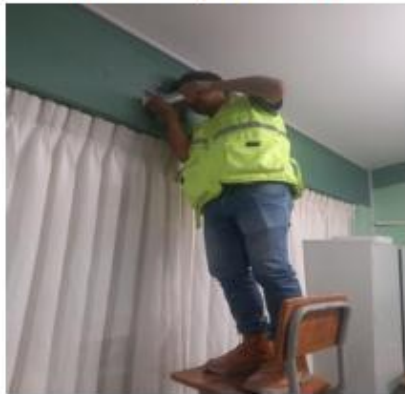
Foto:08

Ensayo con esclerómetro en columnas

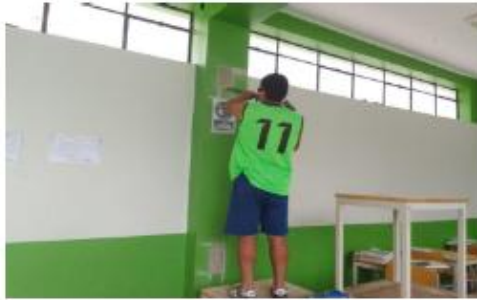
Foto: 01
Ubicación de la zona de ensayo

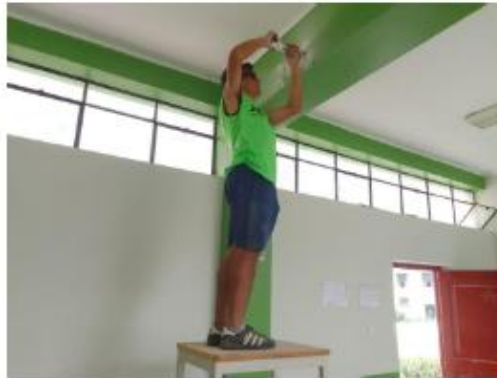
Foto: 04

Ensayo de esclerometría en viga

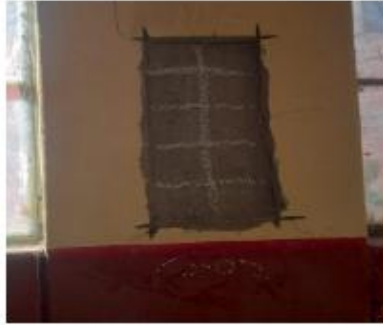
Foto: 01
Ubicación de la zona de ensayo

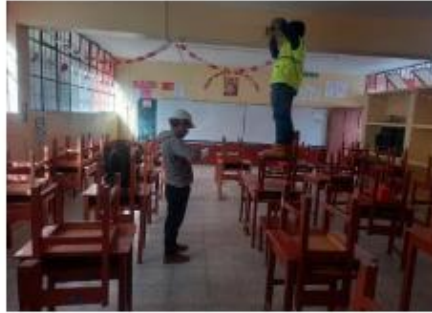
Foto: 04

Ensayo de esclerometría en viga

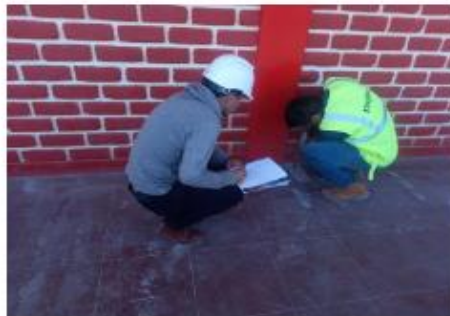
Foto: 05

Ensayo de esclerometría en losa

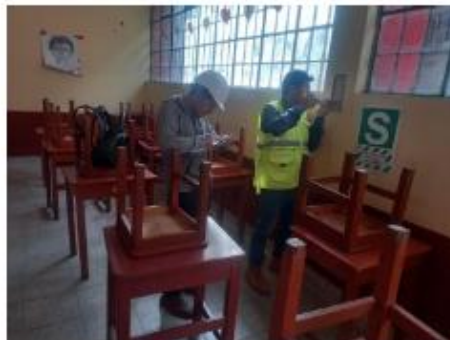
Foto: 06

Ensayo de esclerometría en columnas

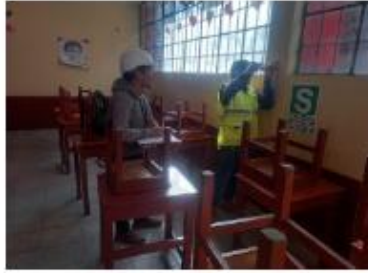
Foto: 01
Ubicación de la zona de ensayo

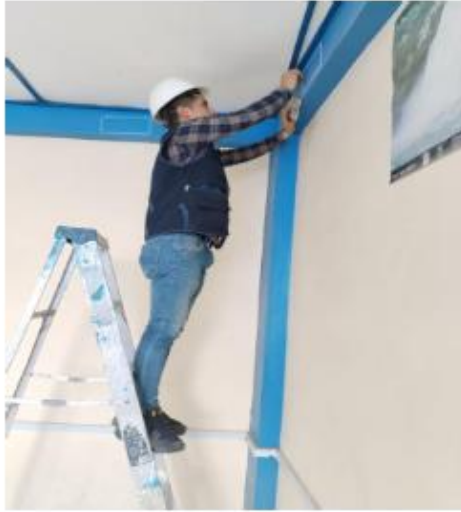
Foto: 01

Ubicación de la zona de ensayo en los elementos estructurales

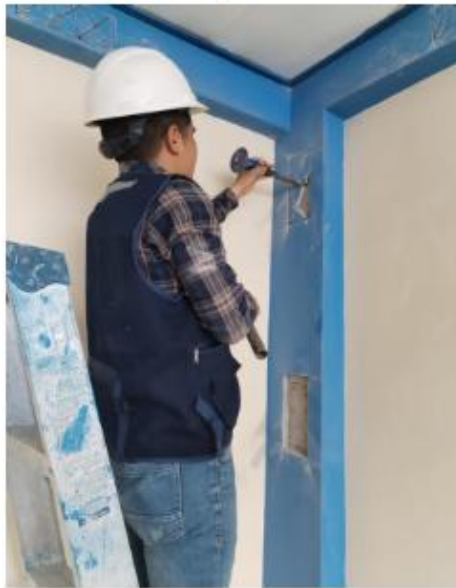
Foto: 02

Retiro del tarrajeo en los puntos de ensayo

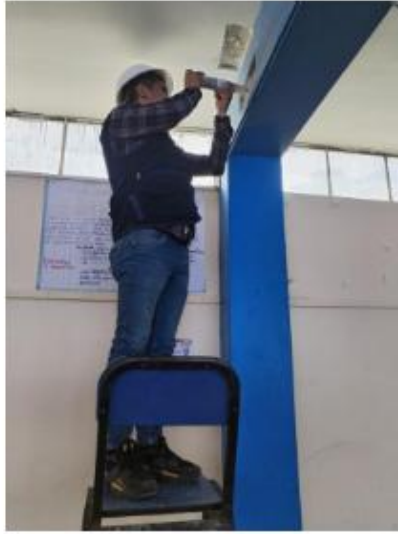
Foto: 03

Ensayo con esclerómetro en viga principal

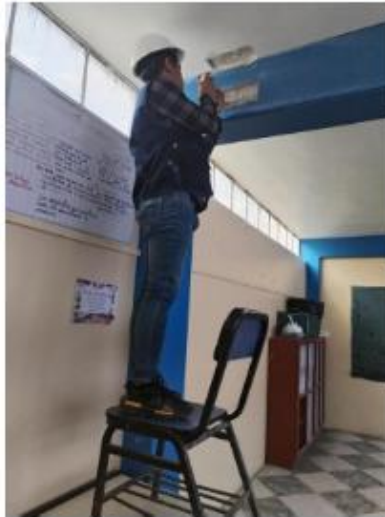
Foto: 04

Ensayo de esclerometría en vigas principales

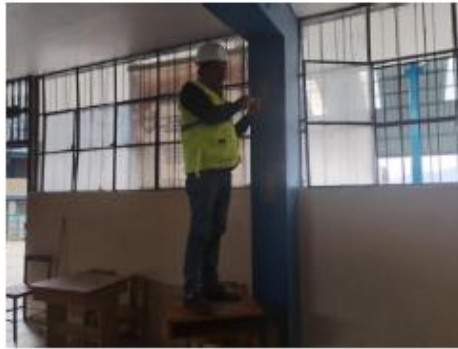
Foto: 05

Ensayo de esclerometría en columna

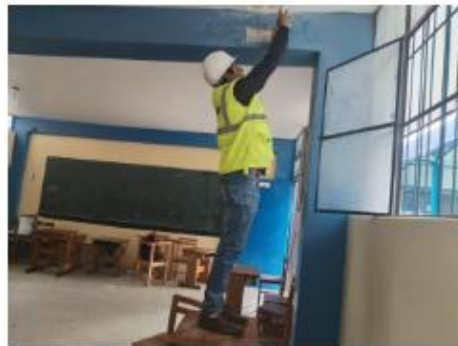
Foto: 06

Ensayo de esclerometría en viga principal

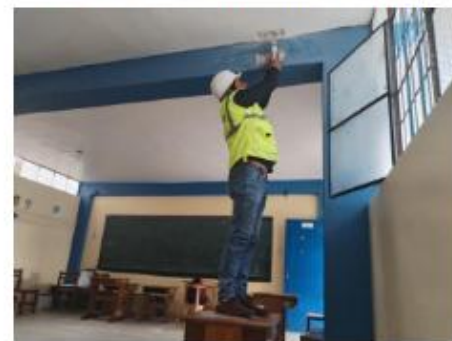
Foto: 07

Ensayo y toma de datos de esclerometría en vigas

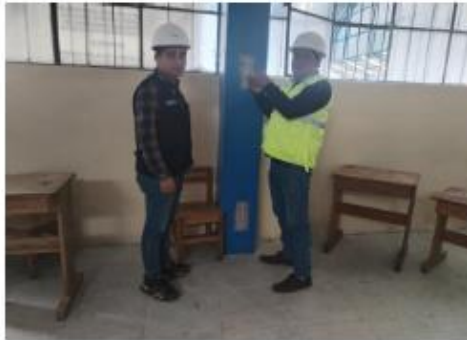
Foto: 08

Registro y ubicación de puntos en columnas
